Processo nº.:	E-12/003/100105/2018
Data de Autuação:	03/09/2018
Concessionária:	CEDAE
Assunto:	Falta de Água em Hidrantes localizados no Museu Nacional, durante o incêndio ocorrido no dia 03/09/2018.
Sessão Regulatória:	18 de Fevereiro de 2020

RELATÓRIO

Trata-se do processo regulatório instaurado através do REQUERIMENTO AGENERSA/SECEX nº 371/2018¹, de 03/09/2018, em função da falta de água em Hidrantes localizados no Museu Nacional, durante incêndio ocorrido no dia 02/09/2018, por volta das 19h 30.

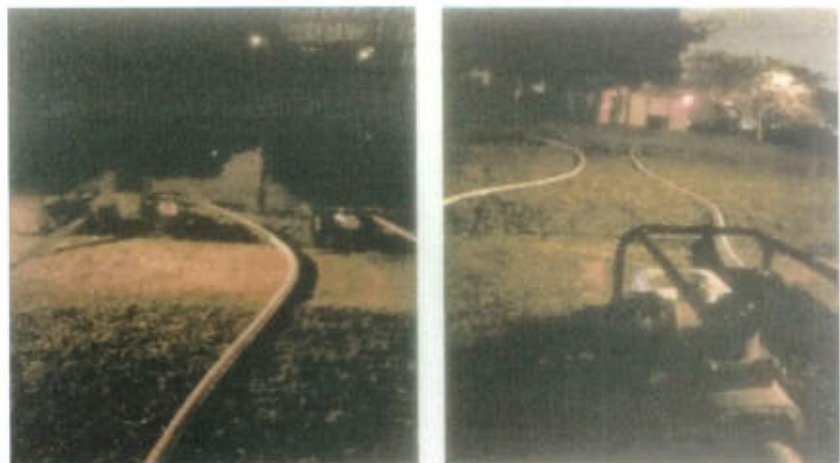
4. Abastecimento realizado pelo GTSAI realizado no lago utilizando moto bombas portáteis para o abastecimento de viaturas do CBMERJ com distância aproximada de 300 metros do Museu Nacional."

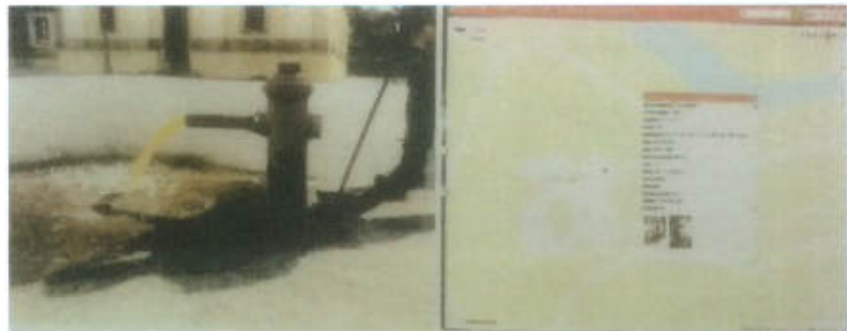
HIDRANTE 1

"Foi verificado que não foi feita nenhuma manutenção pela prestadora de serviço assim como foi verificada uma vazão extremamente baixa em alguns as quais não tem viabilidade técnica na utilização pelo CBMERJ onde aparentemente apresentavam nas fotos vazão inferior a 100 litros por minuto sendo que para utilização do CBMERJ devem ter no mínimo 600 litros por minuto.

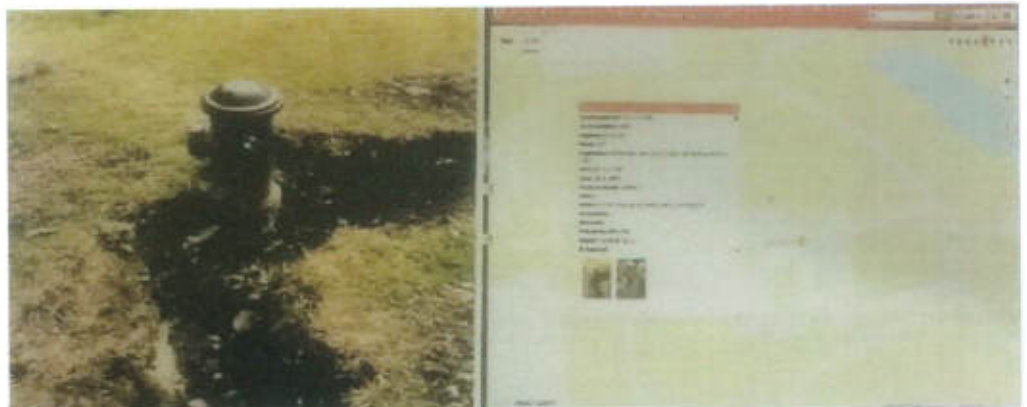
HIDRANTE 5 (INOPERANTE)

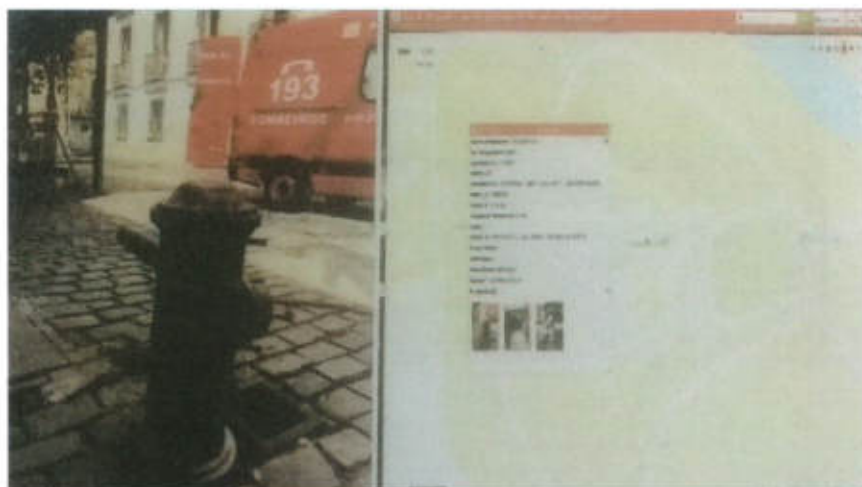
HIDRANTE 6 (INOPERANTE)

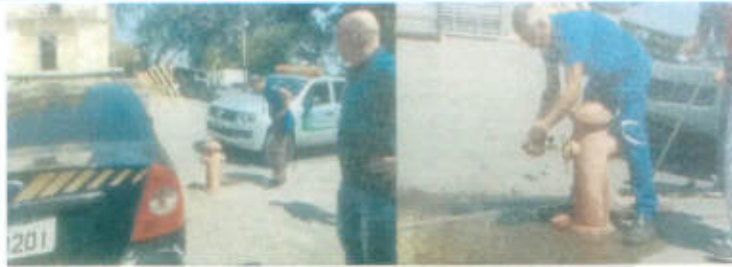
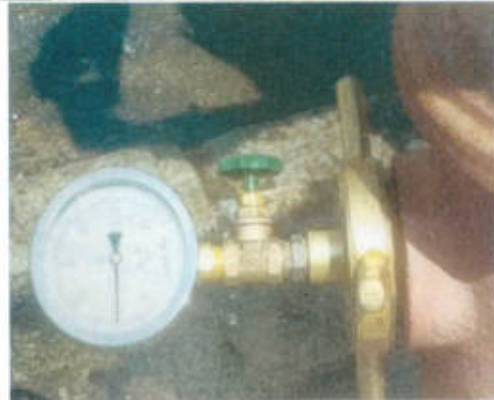
Inicialmente, quanto ao hidrante nº 1, a Cedae identificou uma pressão manométrica de 10 mca, conforme fotos abaixo:

Art. 27 - A pressão d'água exigida em qualquer dos hidrantes será, no mínimo, de 1kgf/cm² (um quilo por centímetro quadrado), e, no máximo, de 4kgf/cm² (quatro quilos por centímetro quadrado).

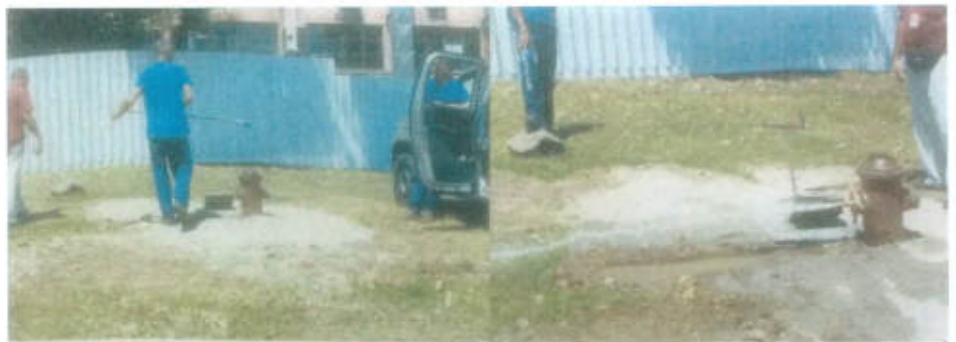
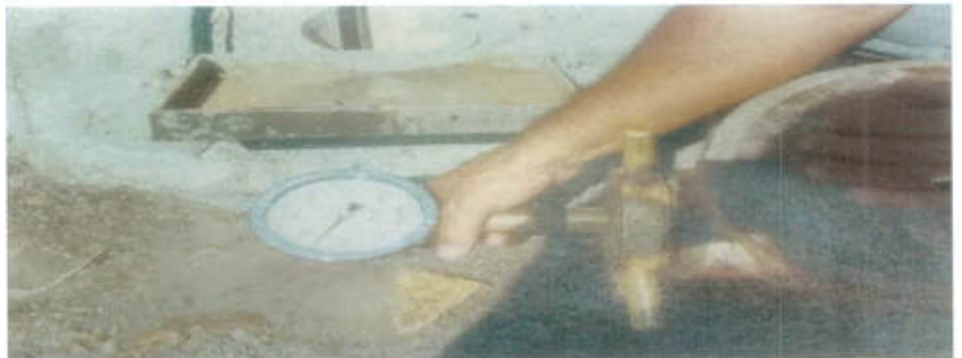
HIDRANTE 5:

No que tange aos hidrantes 5 e 6, de forma alguma os mesmos estavam inoperantes, na verdade, houve por parte dos bombeiros uma falta de capacidade técnica em conseguir colocar em funcionamento os referidos hidrantes. Entretanto com a expertise técnica de seus empregados, a Cedae colocou em operação os dois hidrantes, tendo os hidrantes apresentado respectivamente 18 mca e 8 mca, conforme se afere nas fotos abaixo e nos vídeos em anexo.

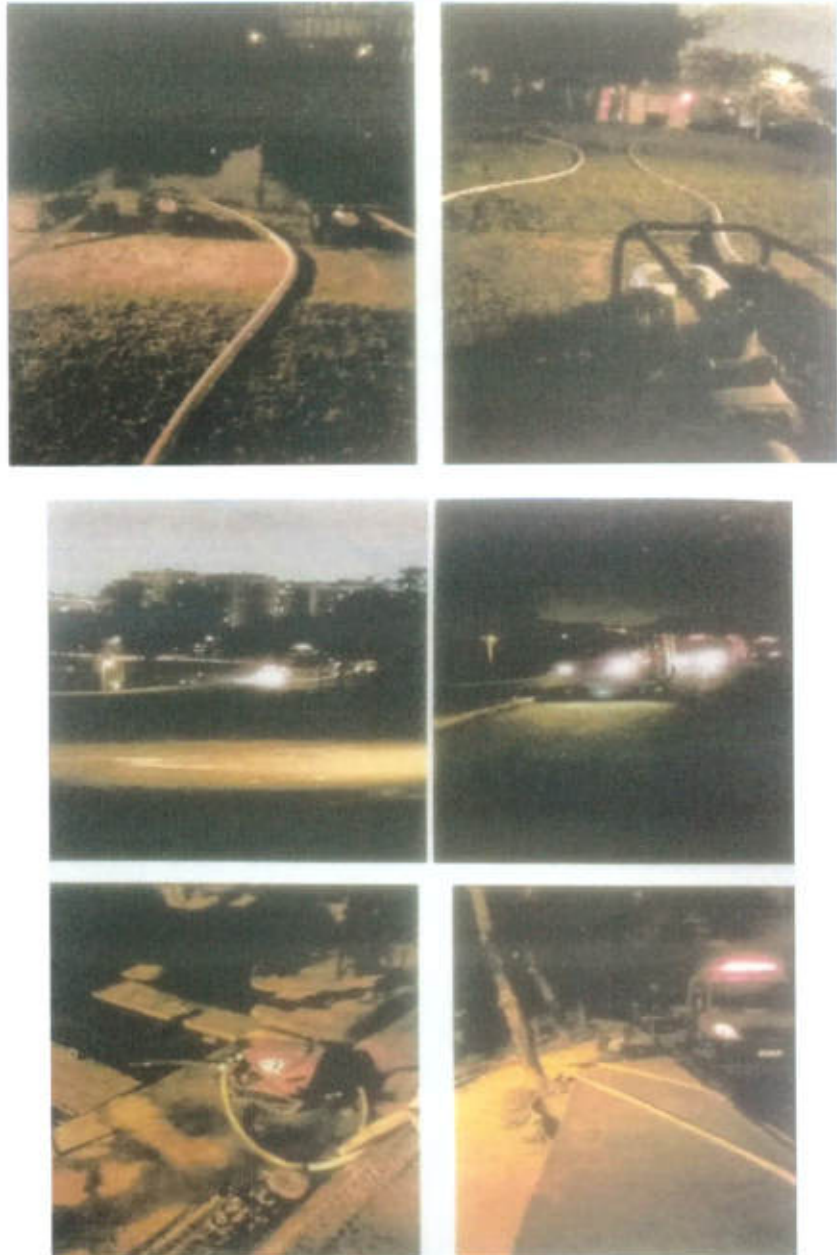
Abastecimento realizado pelo GTSAI realizado no lago utilizando moto bombas portáteis para o abastecimento de viaturas do CBMERJ com distância aproximada de 300 metros do Museu Nacional.

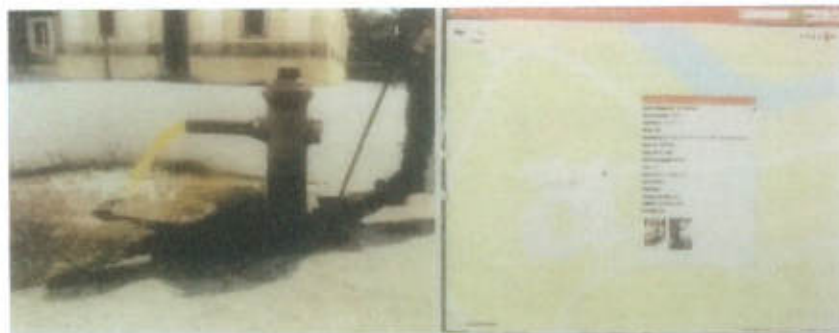
HIDRANTE 1

inferior a 100 litros por minuto sendo que para utilização do CBMERJ devem ter no mínimo 600 litros por minuto.

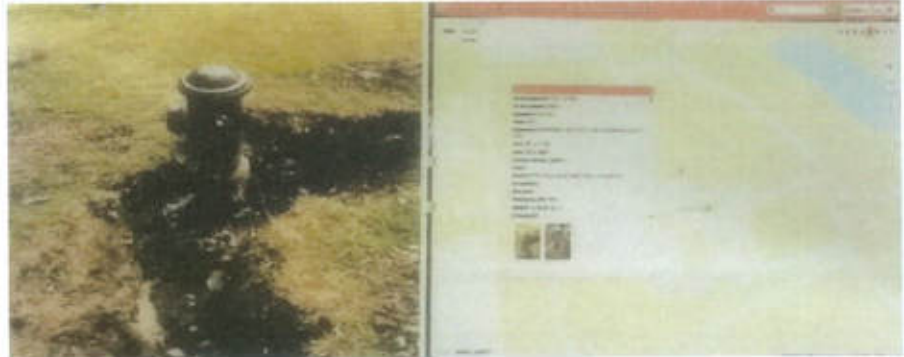
HIDRANTE 5 (INOPERANTE)

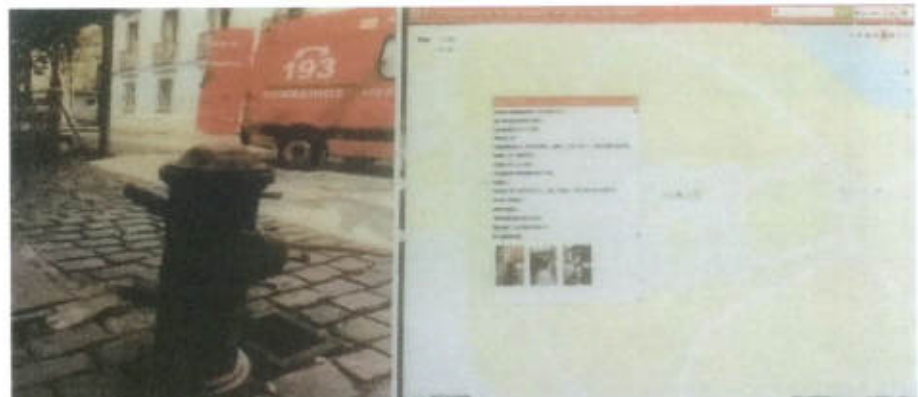
HIDRANTE 6 (INOPERANTE)

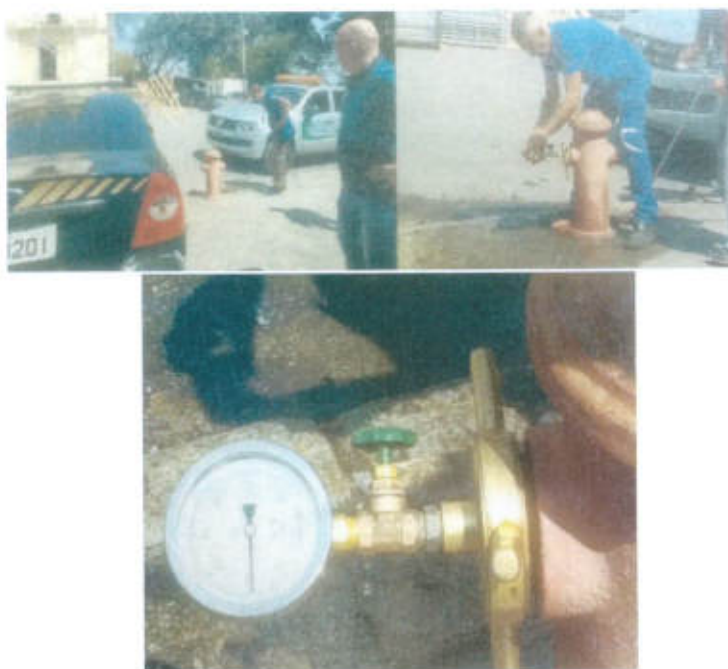
Inicialmente, quanto ao hidrante nº 1, a Cedae identificou uma pressão manométrica de 10 mca, conforme fotos apresentadas abaixo, pela própria Companhia:

No referido artigo resta claro que a pressão nos hidrantes deve ser de 1kgf/cm², que é o equivalente a 10 m.c.a. Portanto, a Cedae atendia ao critério técnico.

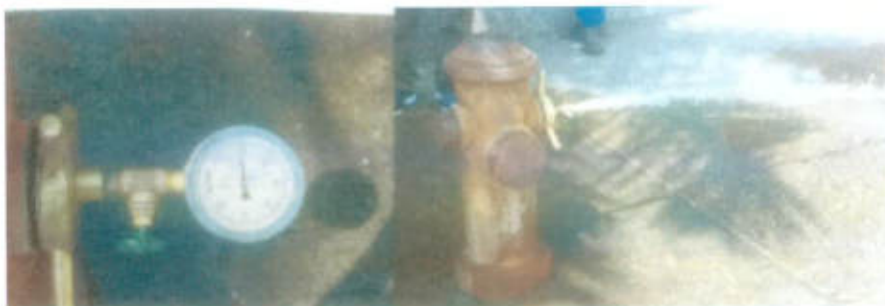
HIDRANTE 2

Quanto aos hidrantes nº 2, 3 e 4, também possuem 10 mca e vazão bem superior a constatada pelo Corpo de Bombeiros, conforme vídeo em anexo e fotos abaixo.

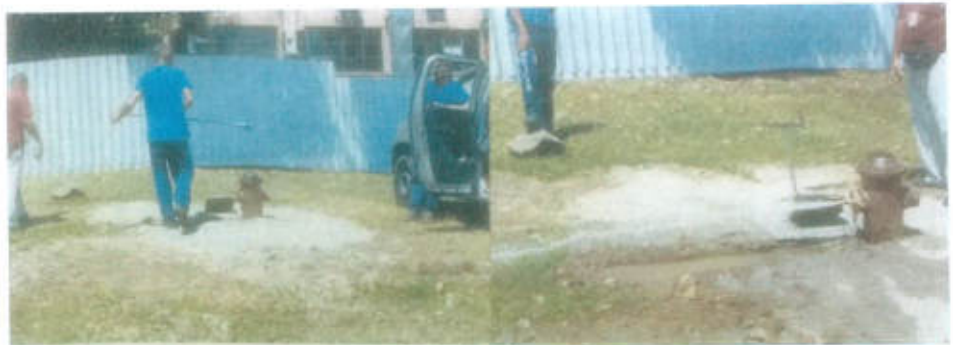
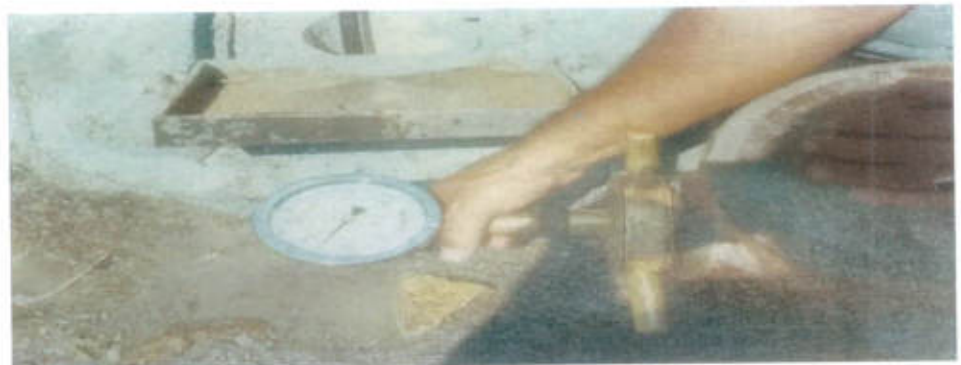
HIDRANTE 5

No que tange aos hidrantes 5 e 6, de forma alguma os mesmos estavam inoperantes, na verdade, houve por parte dos bombeiros uma falta de capacidade técnica em conseguir colocar em funcionamento os referidos hidrantes. Entretanto com a expertise técnica de seus empregados, a Cedae colocou em operação os dois hidrantes, tendo os hidrantes apresentado respectivamente 18 mca e 8 mca, conforme se afere nas fotos abaixo e nos vídeos em anexo.
