OFÍCIO CEDAE ACP-DP N° 216/2019

**Ref.: Of. AGENERSA/PRESI n° 324/2019 – Processo Regulatório E-22/007/145/2019 – Operação da Estação de Tratamento de Esgoto – ETE e das Elevatórias da Barra da Tijuca.**

# RELATÓRIO DETALHADO DA OBRA DE REFORMA DOS DECANTADORES DA ETE BARRA REGIÃO DA AP4

**CN 125/2018 – SERVIÇOS DE REFORMA DOS DECANTADORES DA ETE BARRA.**

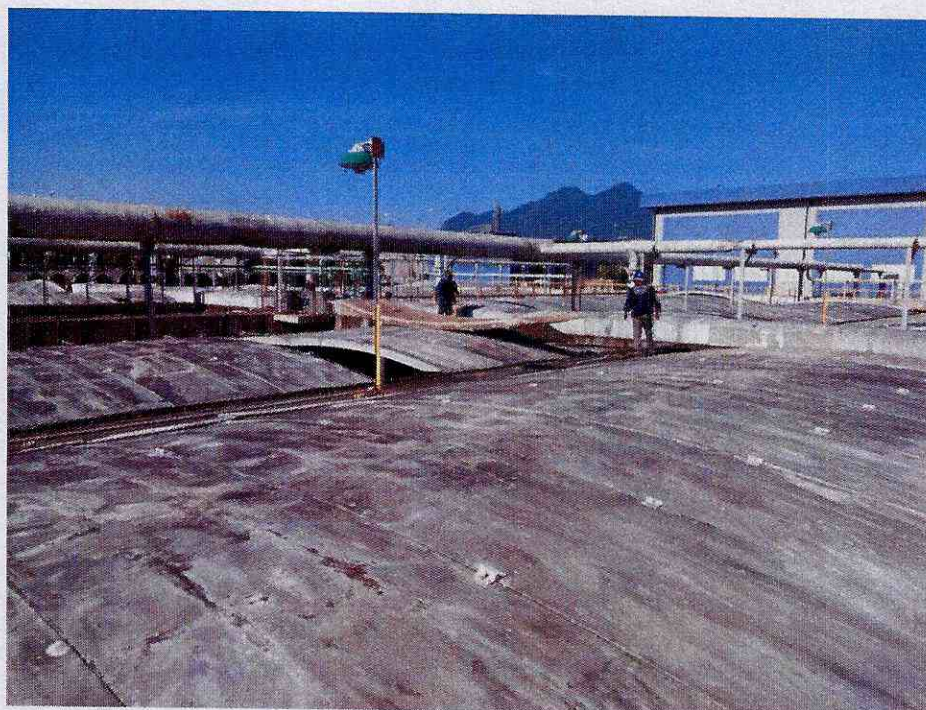
Figura 1 – Retirada das coberturas de fibra de vidro.

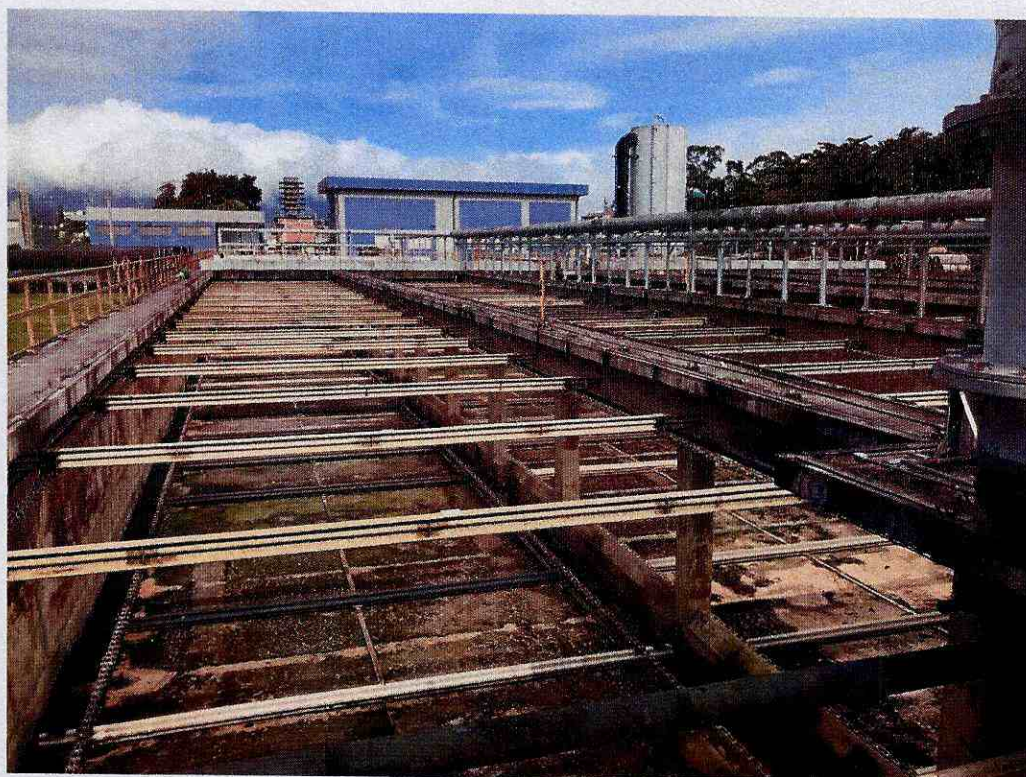
Figura 2 – Após a retirada de todas as coberturas.

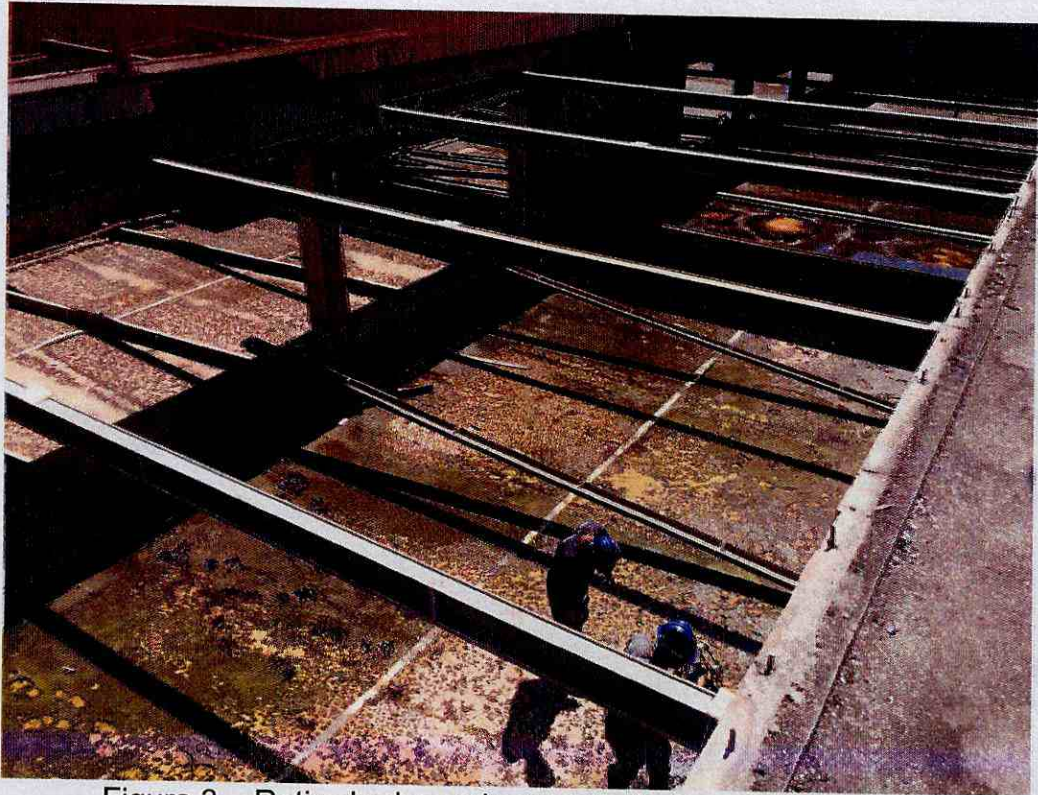
Figura 3 – Retirada do equipamento do Raspador de Lodo

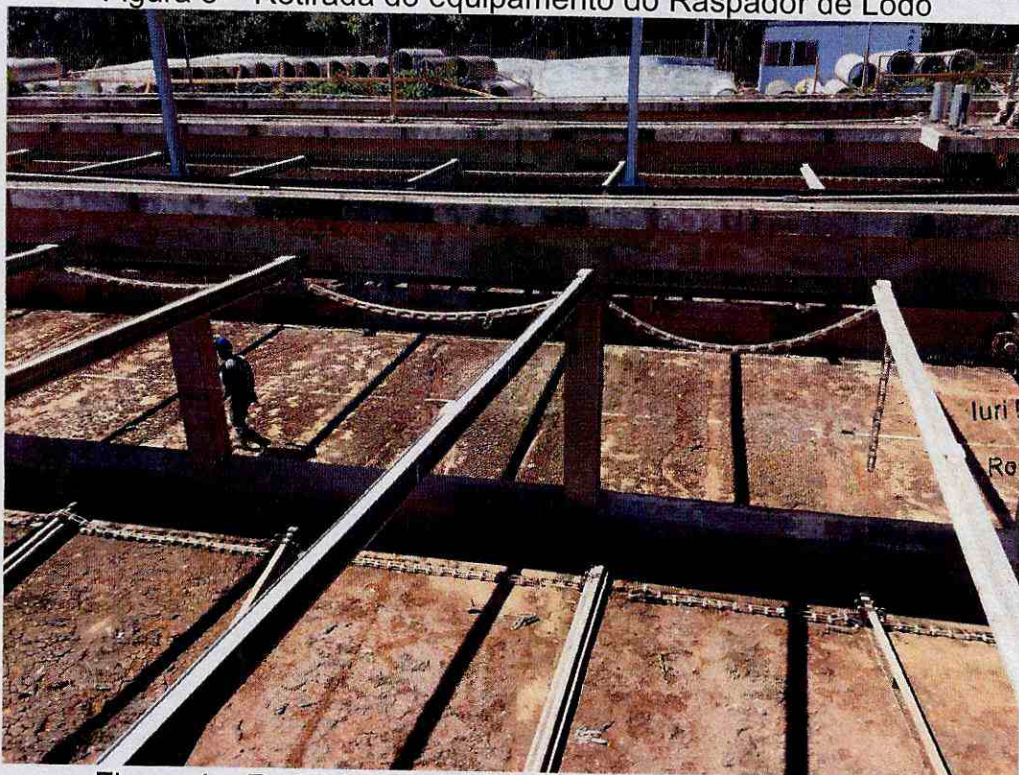
Figura 4 – Retirada do equipamento do Raspador de Lodo

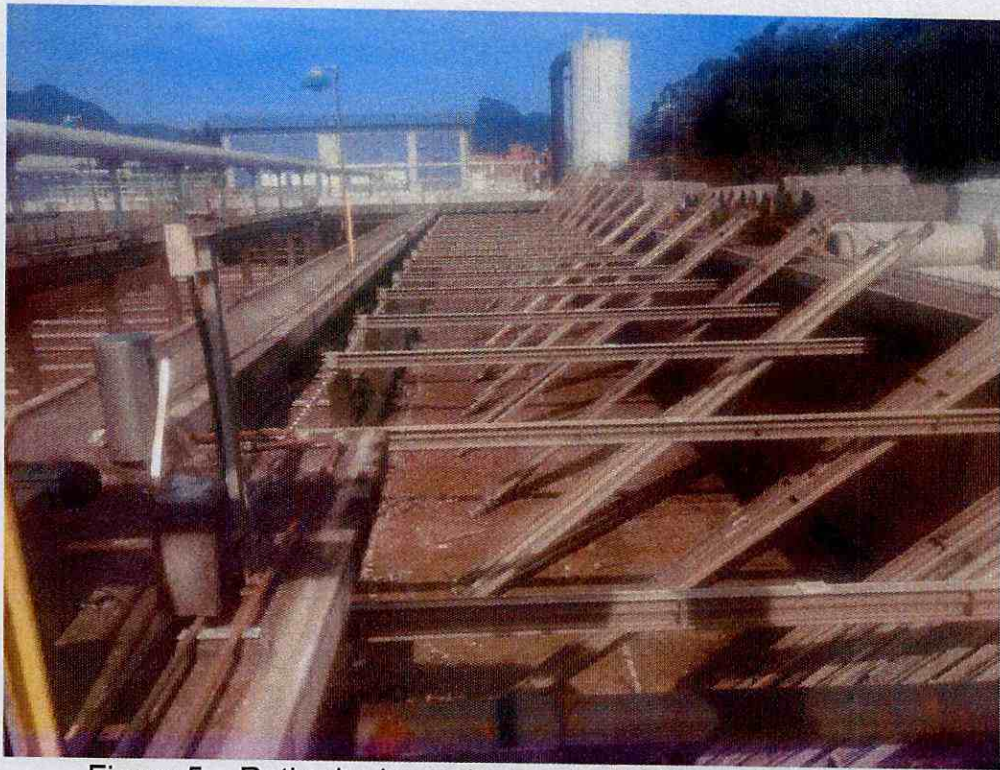
Figura 5 – Retirada do equipamento do Raspador de Lodo

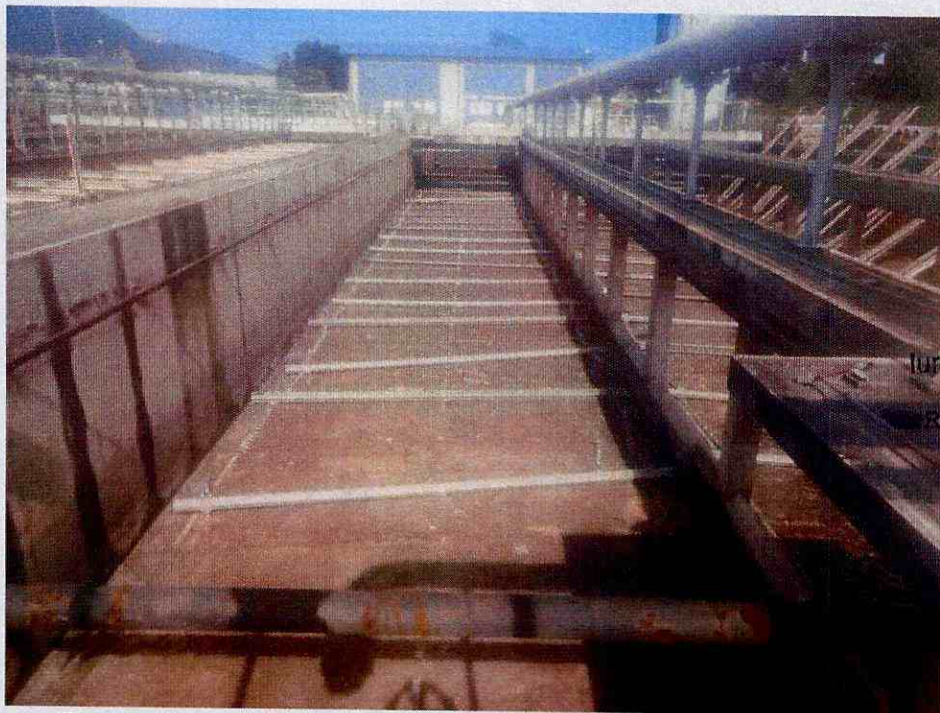
Figura 6 – Retirada do equipamento do Raspador de Lodo

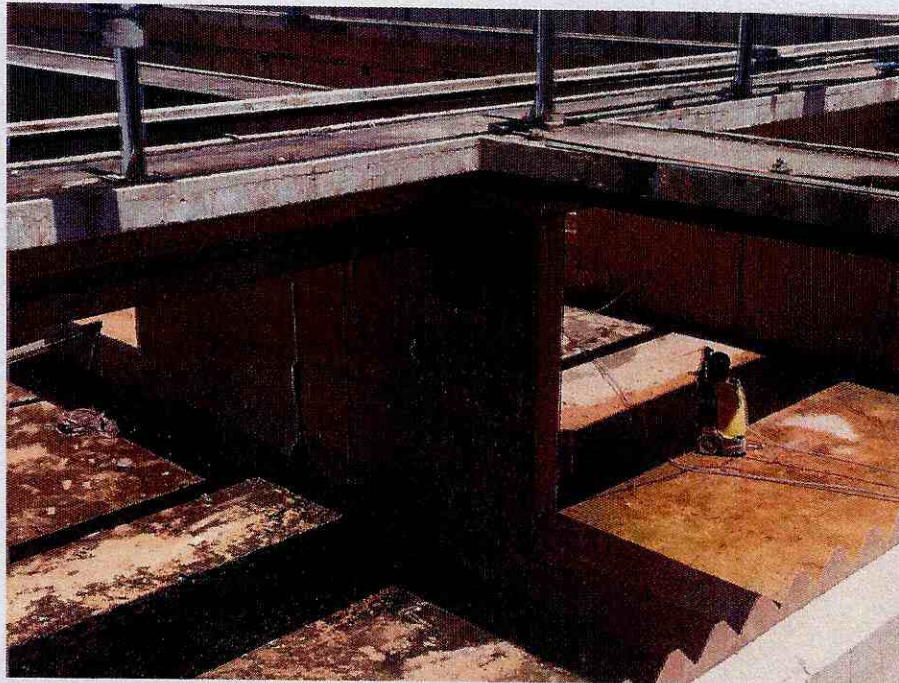
Figura 7 – Início da Limpeza das Células do Decantador

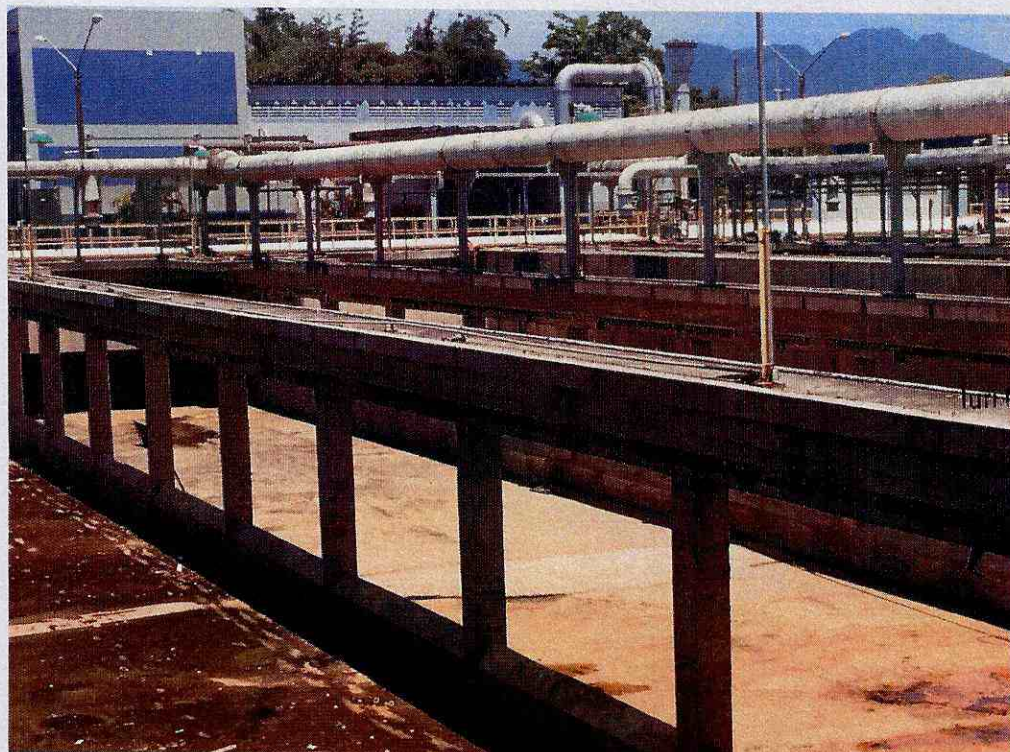
Figura 8 – Limpeza das Células do Decantador

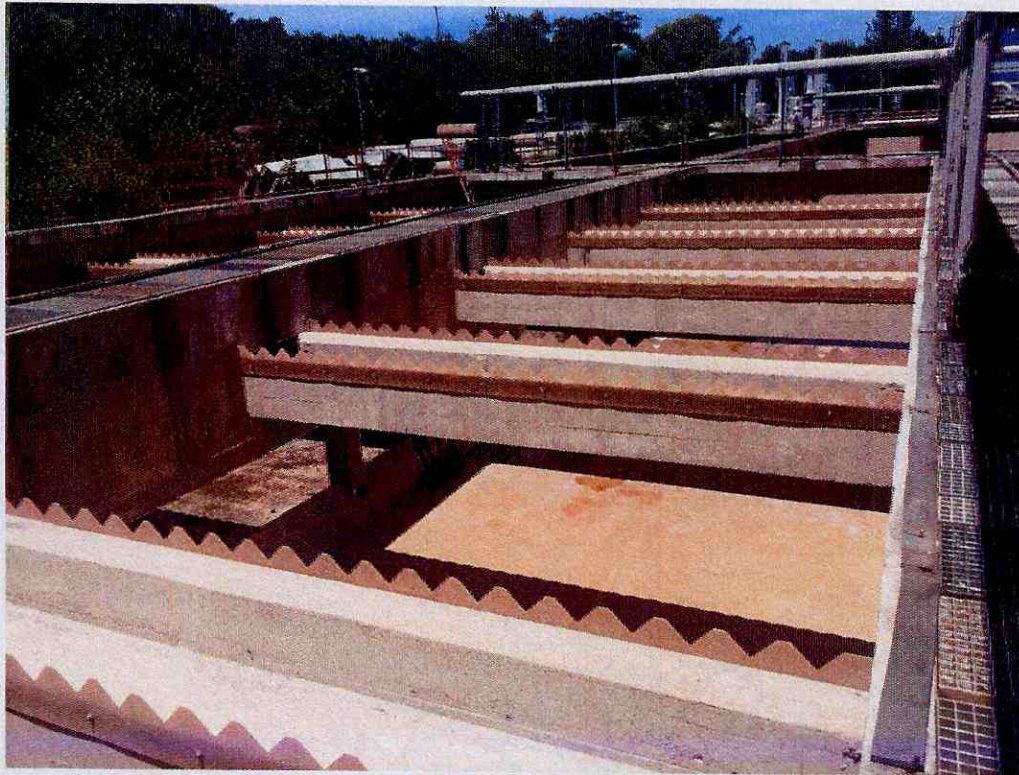
Figura 9 – Limpeza dos Canais do Decantador

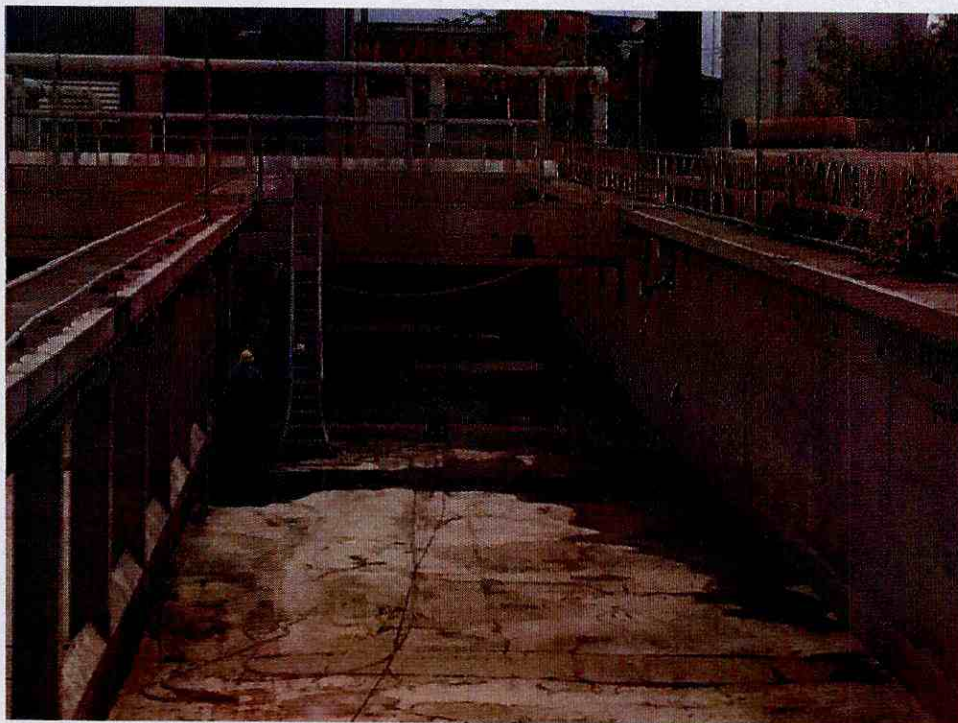
Figura 10 – Limpeza das células do Decantador

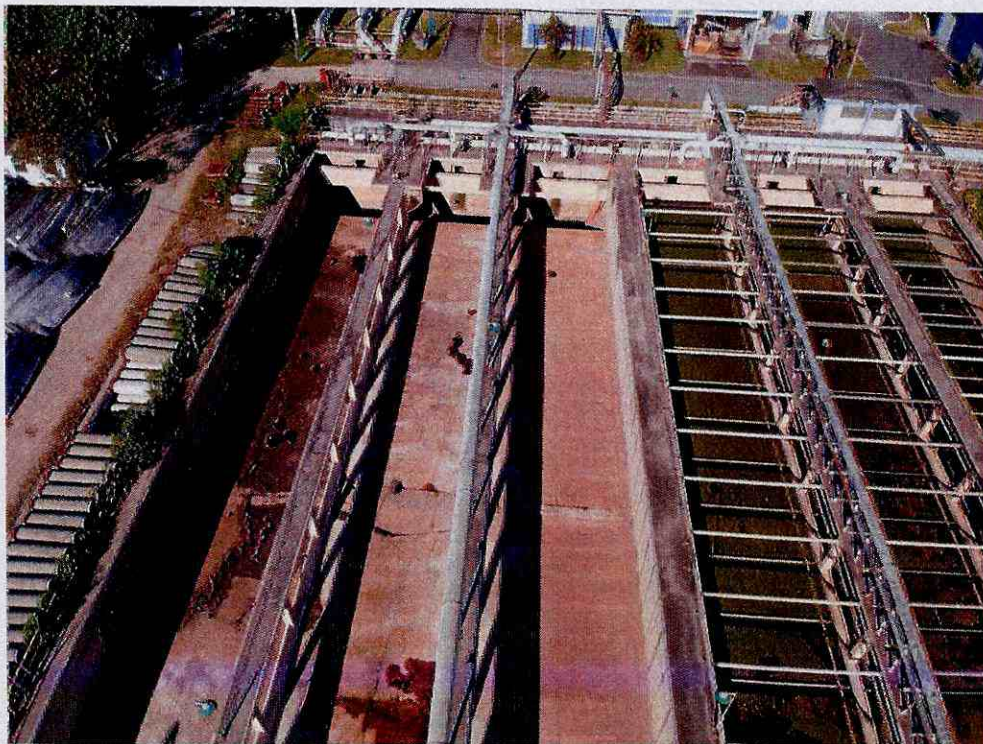
Figura 11 – Limpeza das Células do Decantador

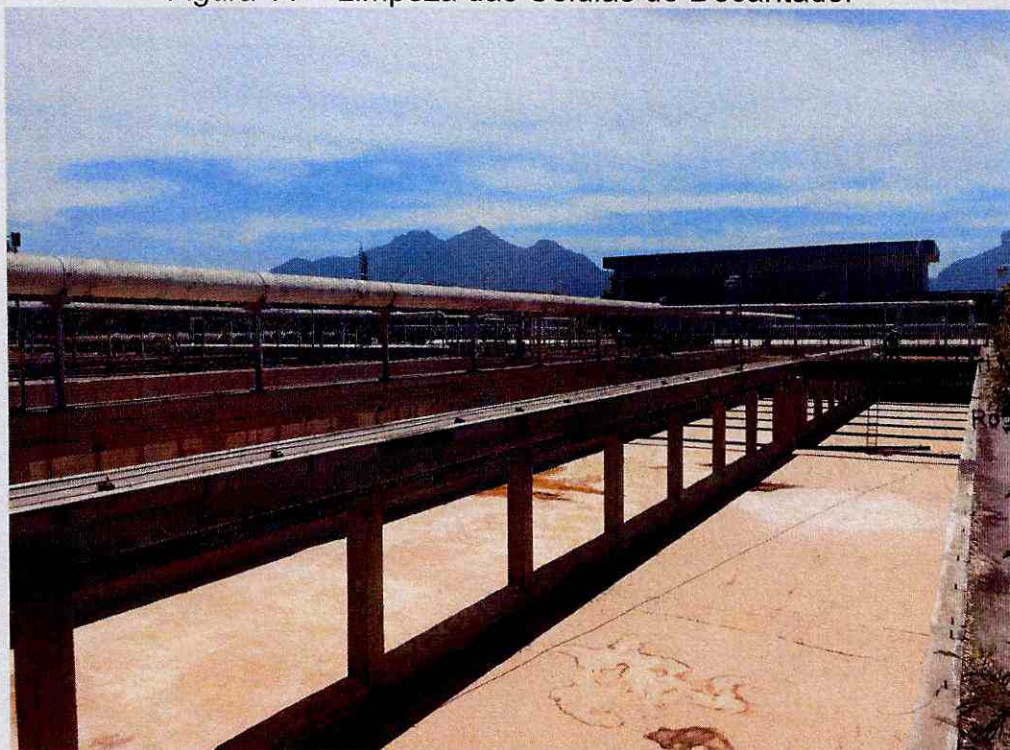
Figura 12 – Fim da limpeza das Células do Decantador

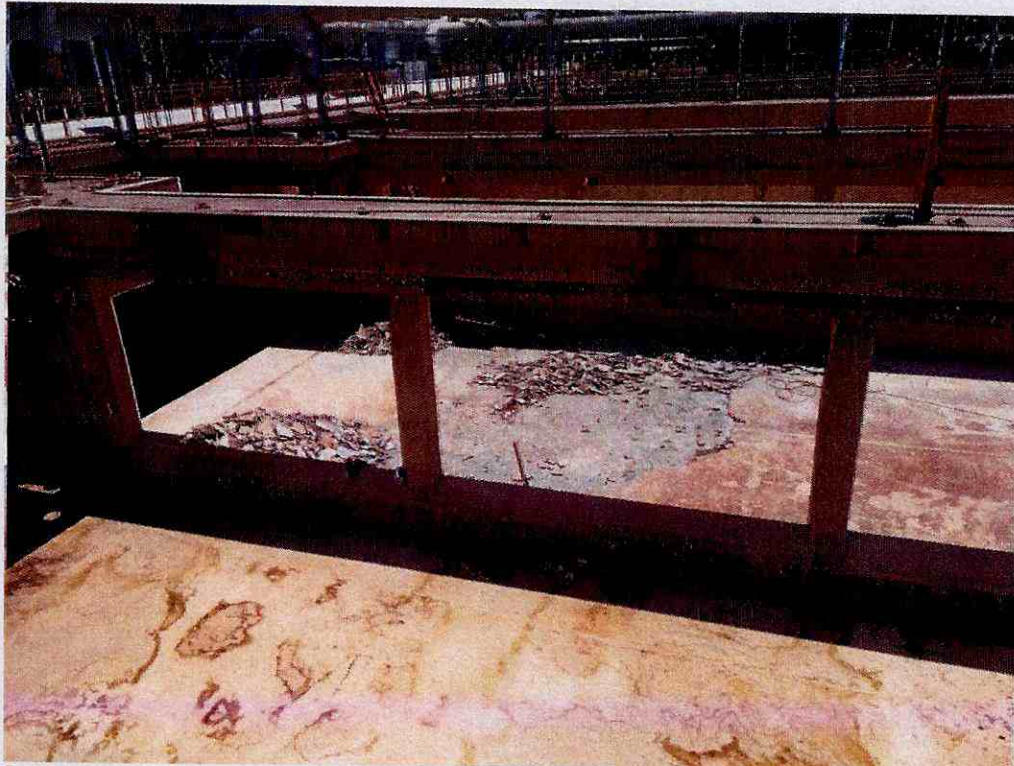
Figura 13 – Início da demolição do piso das células do Decantador nº 3

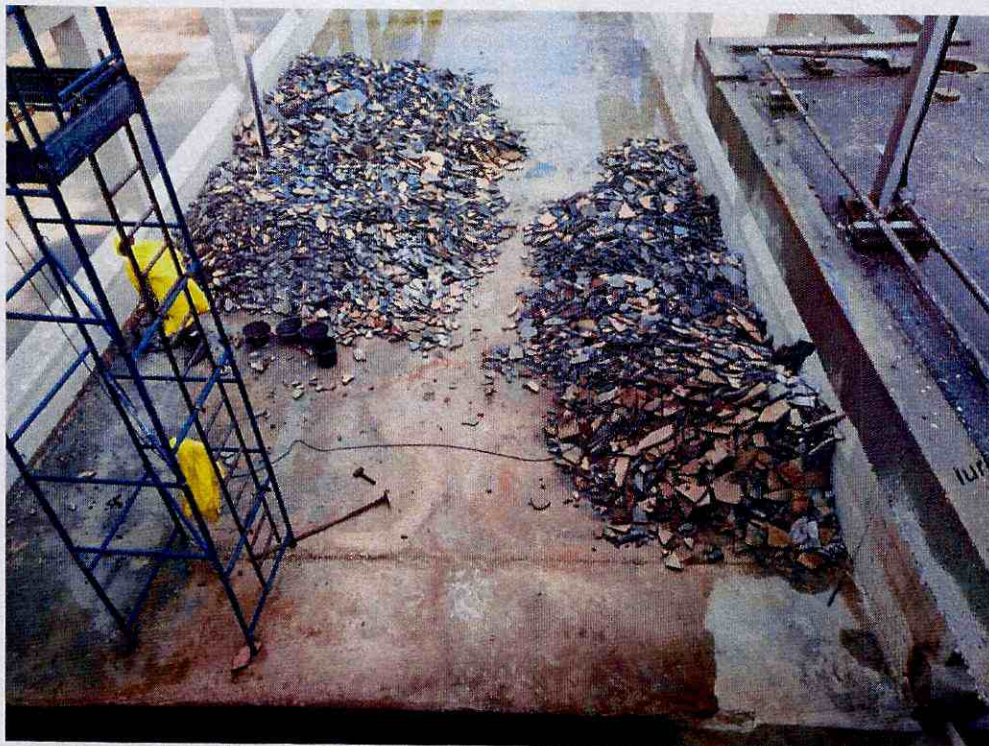
Figura 14 – Demolição do piso das células do Decantador nº 3

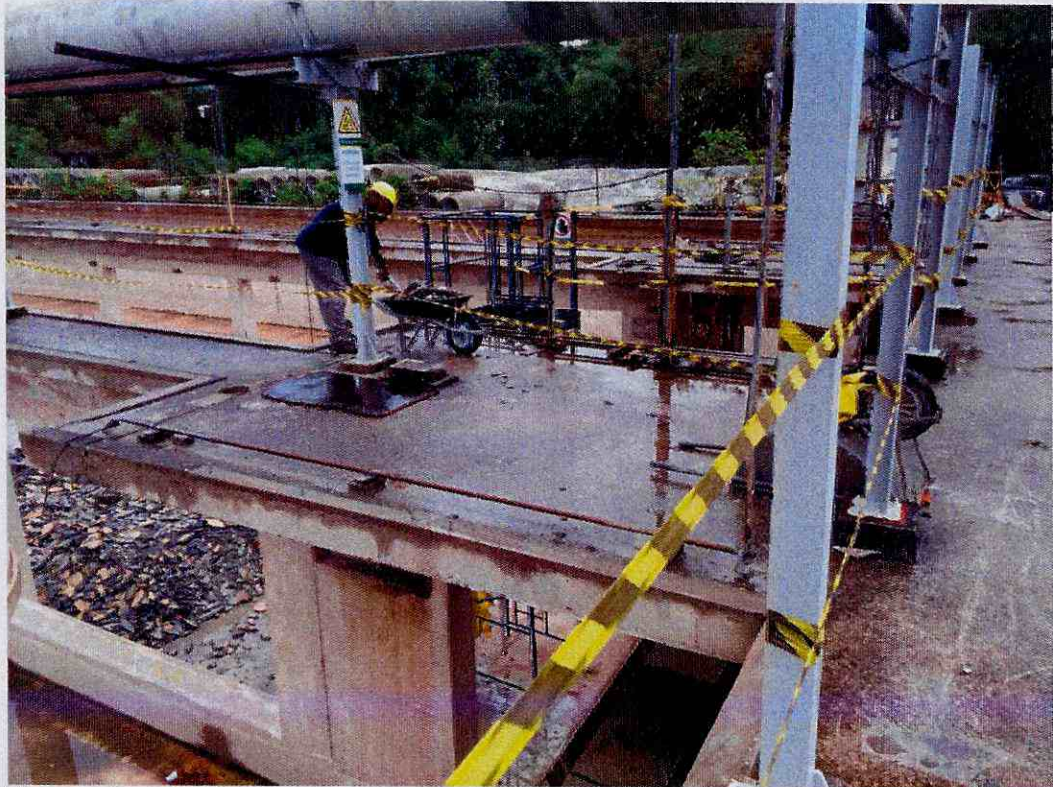
Figura 15 – Retirada da demolição do piso das células do Decantador nº 3

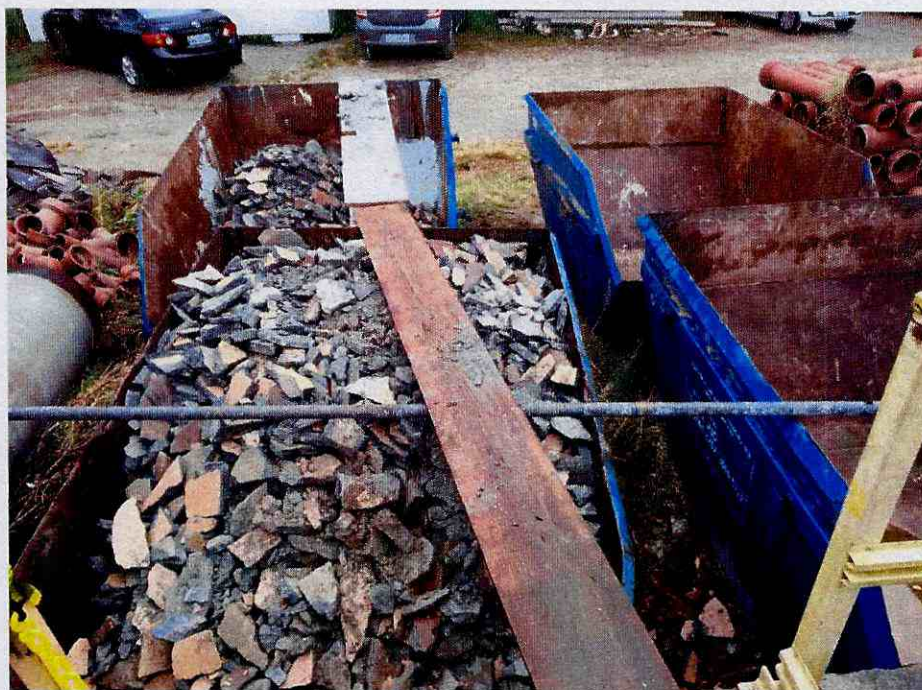
Figura 16 – Caçambas com o material demolido do Decantador

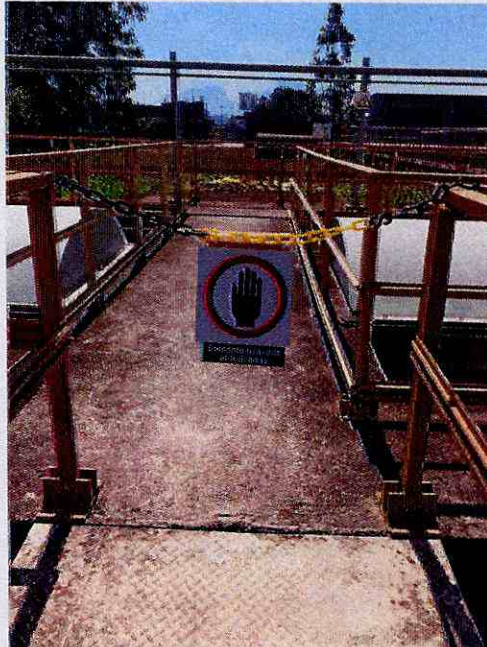
Figura 17 – Segurança do Trabalho

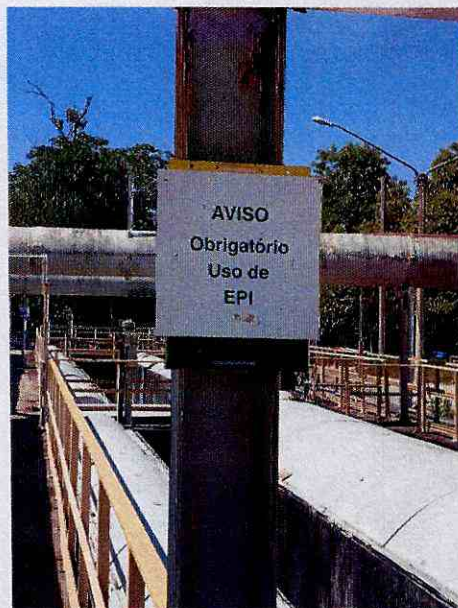
Figura 18 – Segurança do Trabalho
