## RELATÓRIO DE VISTORIA TÉCNICA CARES Nº 001/2018

### **Assunto: NOTIFICAÇÃO EXTRAJUDICIAL DA CEDAE CONTRA A SEEDUC.**

Foi realizada visita técnica no Colégio André Maurois, no bairro da Gávea, em 04/01/2018, para verificar as adutoras que estão assentadas em faixas "*non aedificandi*", portanto, em desacordo com o que determina a Lei Estadual nº. 6.560, de 16 de outubro de 2013 e a Deliberação AGENERSA nº. 1.962, de 25 de fevereiro de 2014.

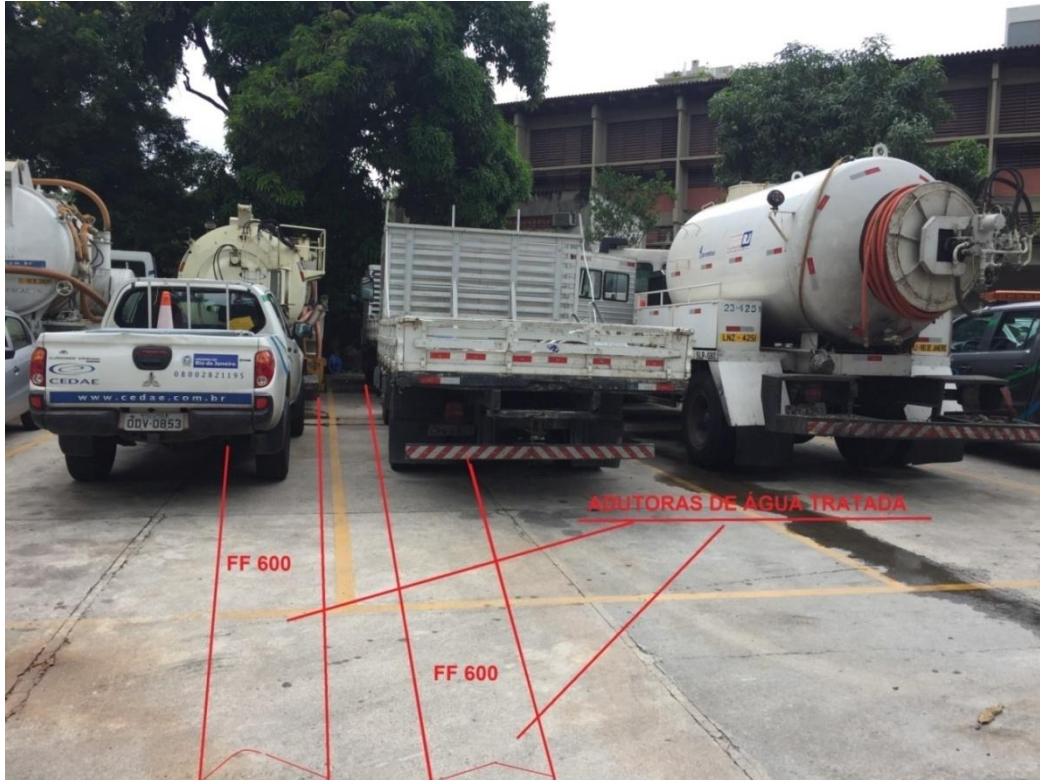
Percurso das adutoras DN 600 mm - Pátio de Estacionamento da CEDAE

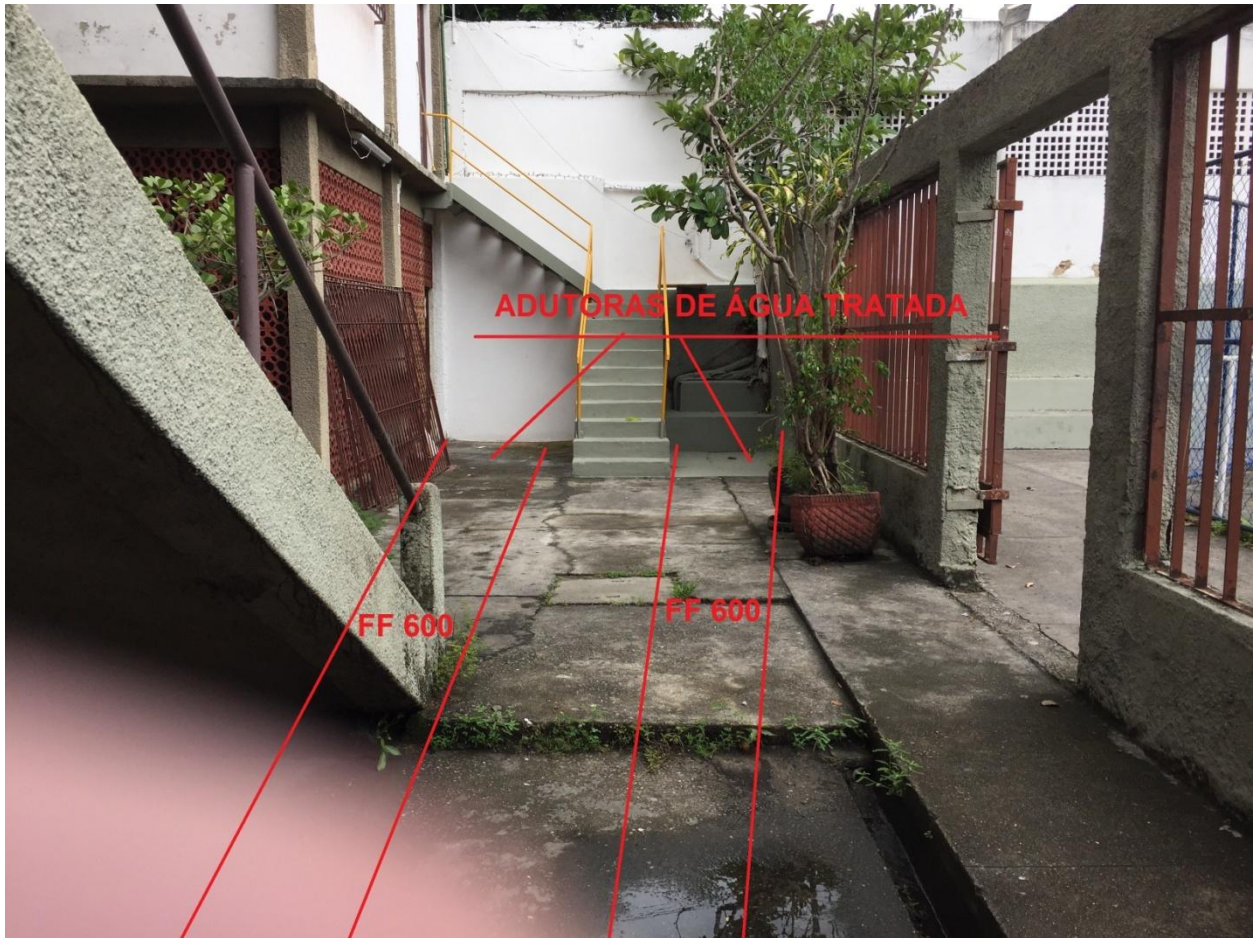
Na visita técnica fomos informados pelo engenheiro da CEDAE, Orlando Luiz Mesquita, responsável pela operação de água na zona sul, que as duas adutoras de DN 600 mm, no Colégio Estadual André Maurois, estão assentadas bem próximas das sapatas do prédio. O Engenheiro Orlando informou, também, que no pátio de estacionamento existem duas outras adutoras assentadas, de DN 300 mm.

Percurso das adutoras DN 600 mm - próximas das sapatas do prédio do Colégio  
As Adutoras tem o encaminhamento por baixo da escada - acesso para as salas de aula

Não obstante a situação das adutoras estarem em desacordo com a legislação e oferecerem risco de rompimento, como já ocorrido, registramos que algumas medidas poderão ser adotadas visando minimizar a situação, a exemplo de remanejamento das tubulações, substituição por novas pelo método "pipe bursting", já utilizado pela CEDAE ou mesmo, em última instância, a demolição da escola.

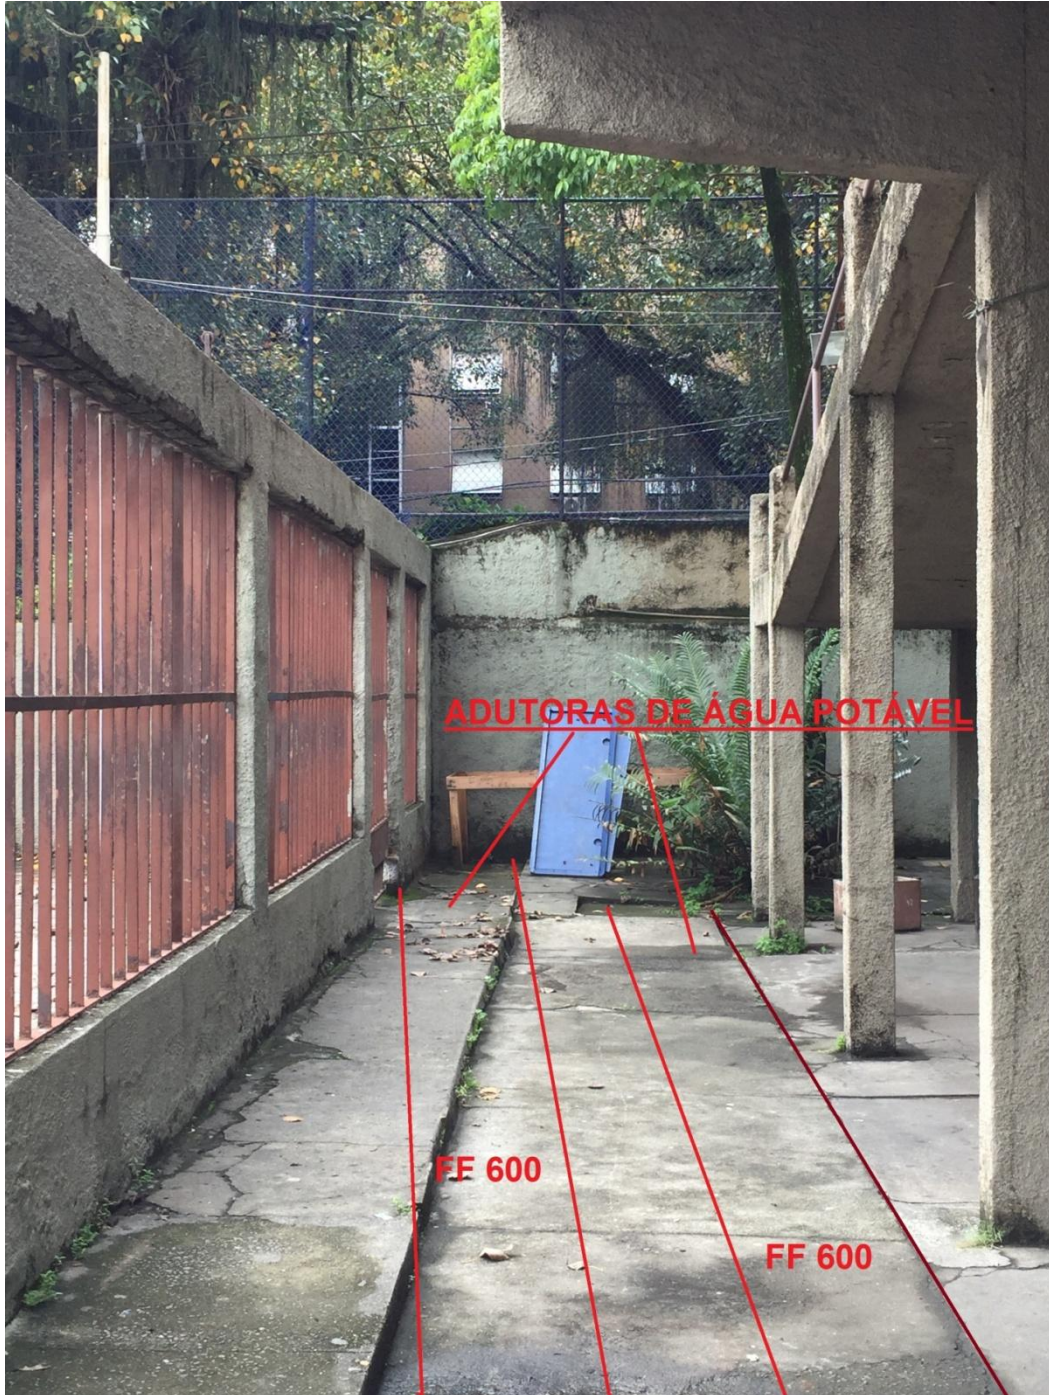
Percurso das adutoras DN 600 mm - próximas das sapatas do prédio do Colégio

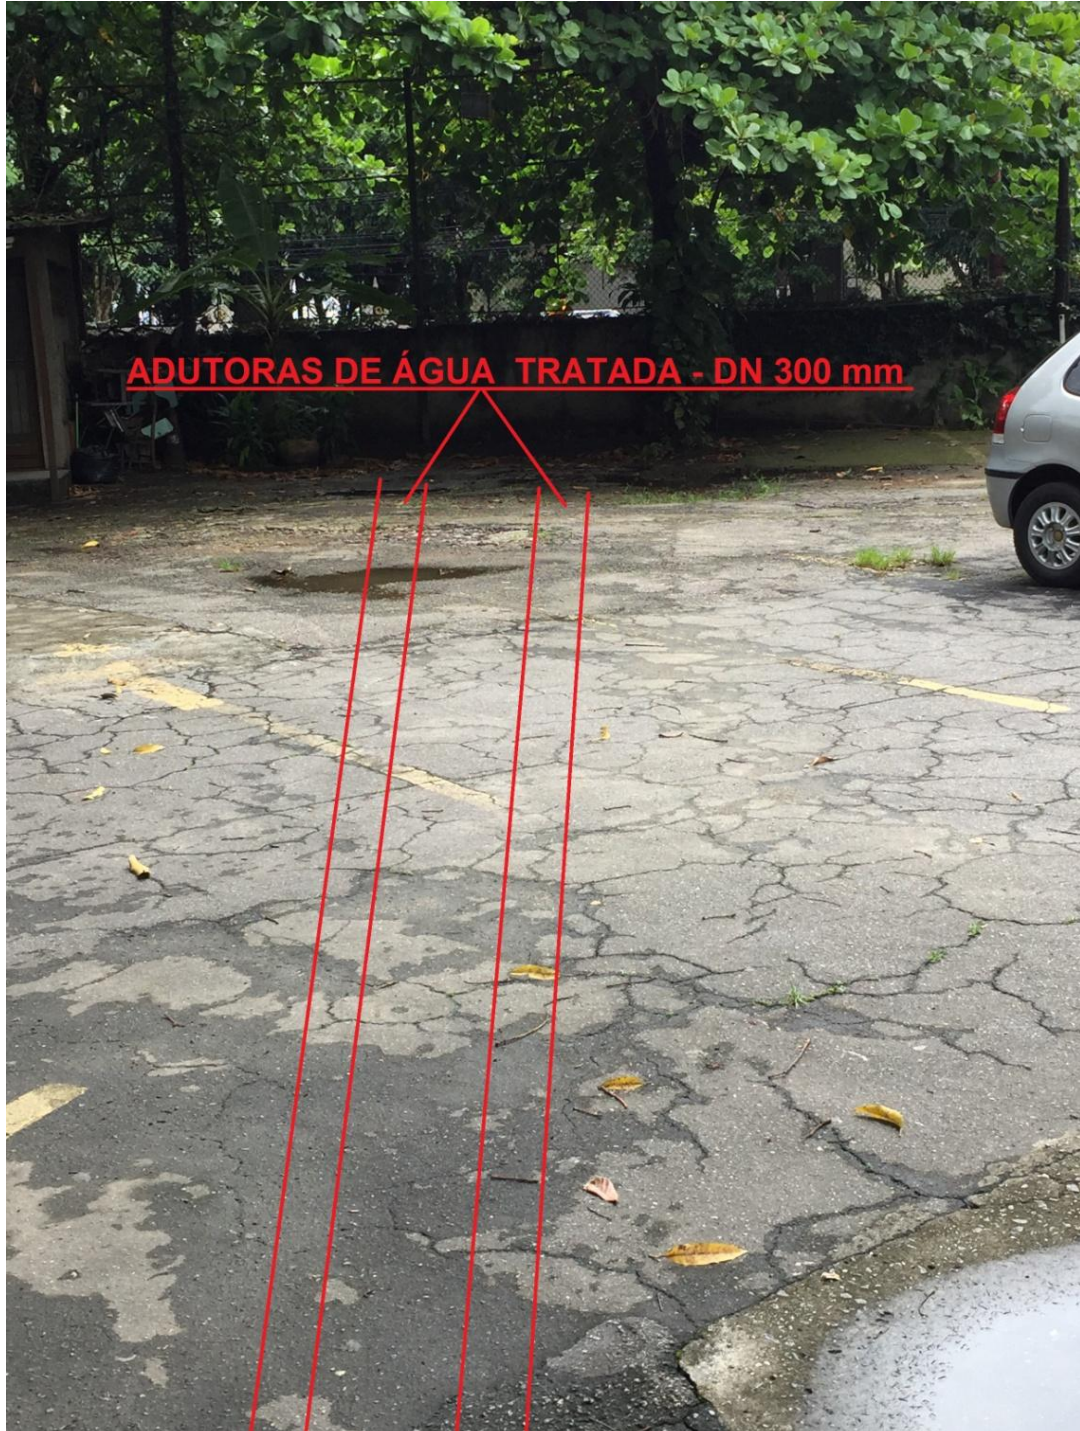
Percurso das adutoras DN 300 mm - Pátio do estacionamento do Colégio

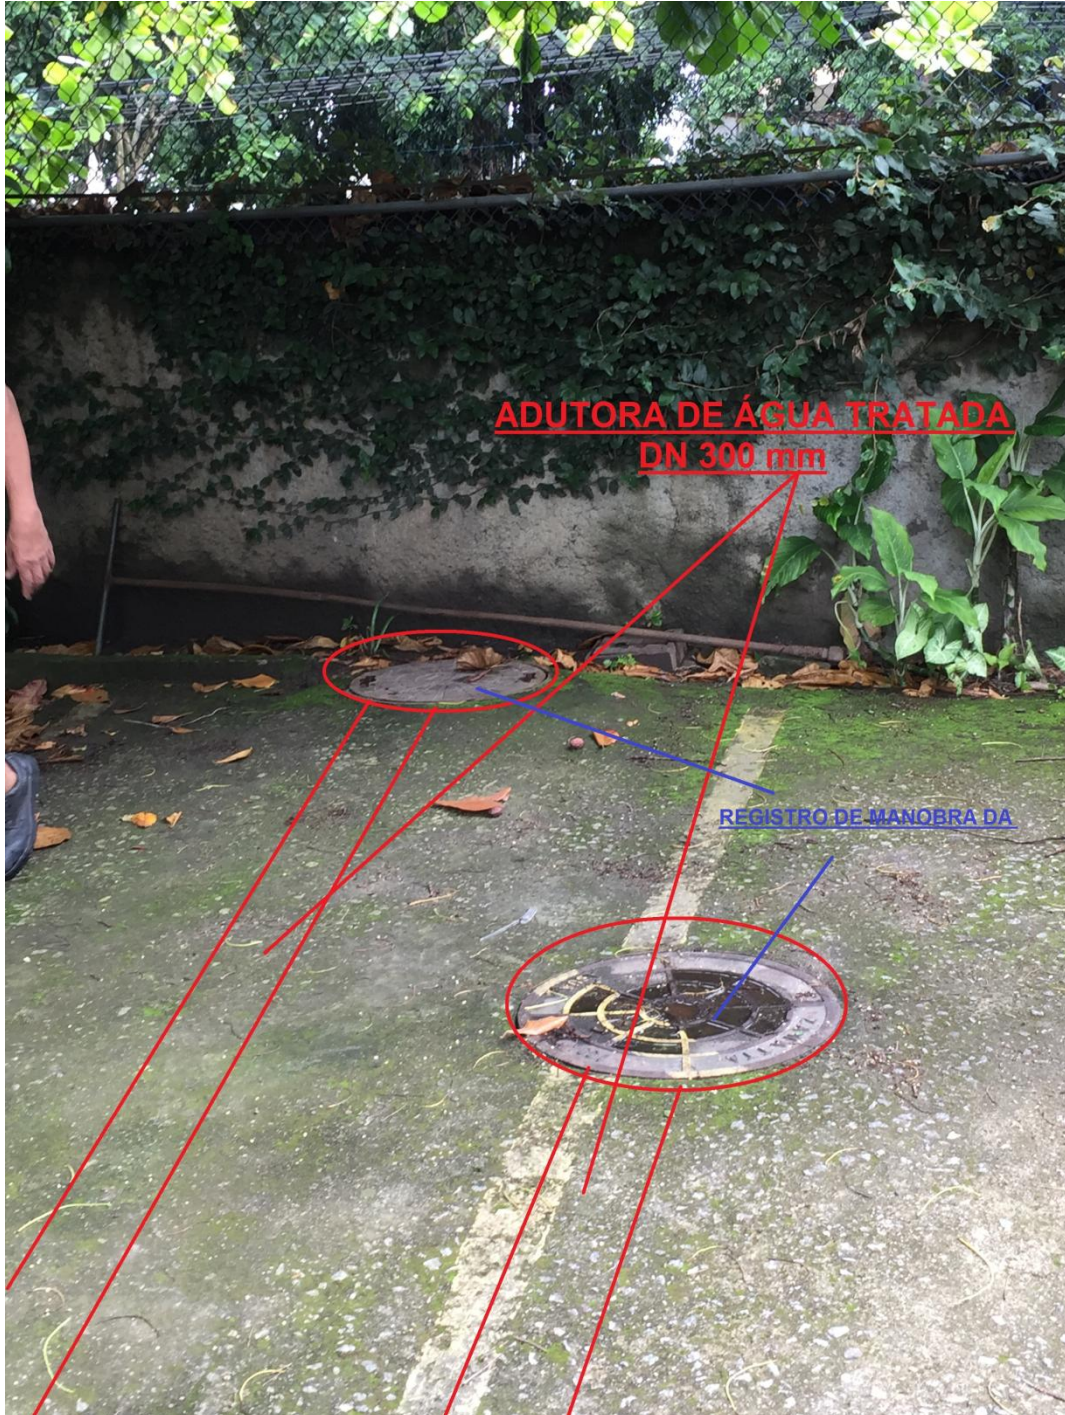
Percurso das adutoras DN 300 mm e o registro de manobra da rede de distribuição  
Pátio do estacionamento do Colégio
