## RELATÓRIO DE FISCALIZAÇÃO

### RELATÓRIO DE VISITA TÉCNICA AGENERSA/CASAN Nº 001/2021

#### **ASSUNTO: NOTÍCIA VEICULADA DO G1 “UM ANO DEPOIS DA CRISE DA GEOSMINA”, MORADORES DO RIO VOLTAM A RELATAR ÁGUA COM GOSTO E CHEIRO RUIM**

A Visita Técnica foi realizada em 21/01/2021, na Estação de Tratamento de Água do Guandu, da CEDAE, localizada na Estrada Antiga Rio São Paulo, 72- Jardim Guandu - Nova Iguaçu, Rio de Janeiro, motivada pela água apresentar gosto e cor similares ao episódio ocorrido no início de 2020, em vários locais do Rio de Janeiro, com relação a geosmina.

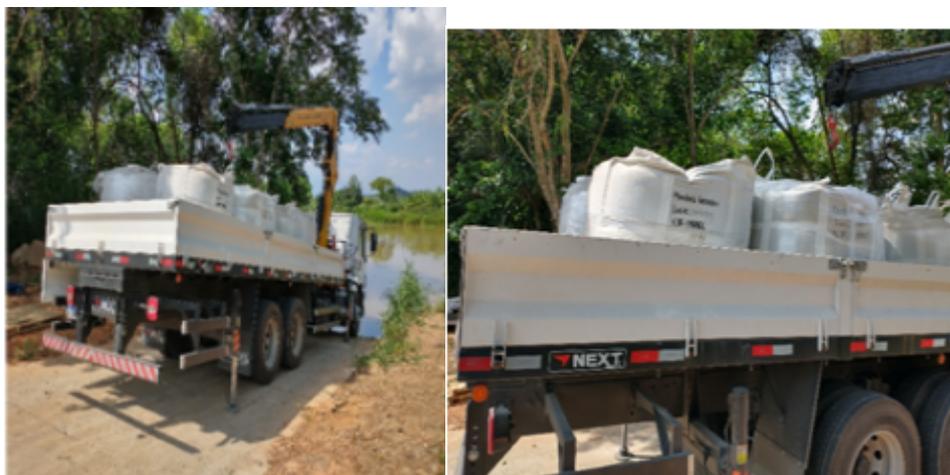
Foto 01 - Descarga do phoslock diretamente na balsa

Na visita à “lagoa” foi comprovada a aplicação do phoslock antes da tomada de captação de água bruta.

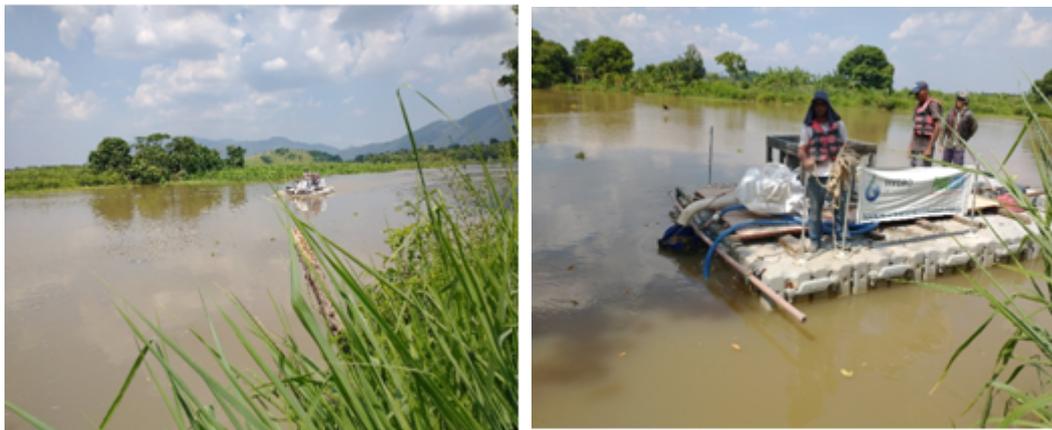
Foto 02 - Balsa que faz a aplicação do phoslock

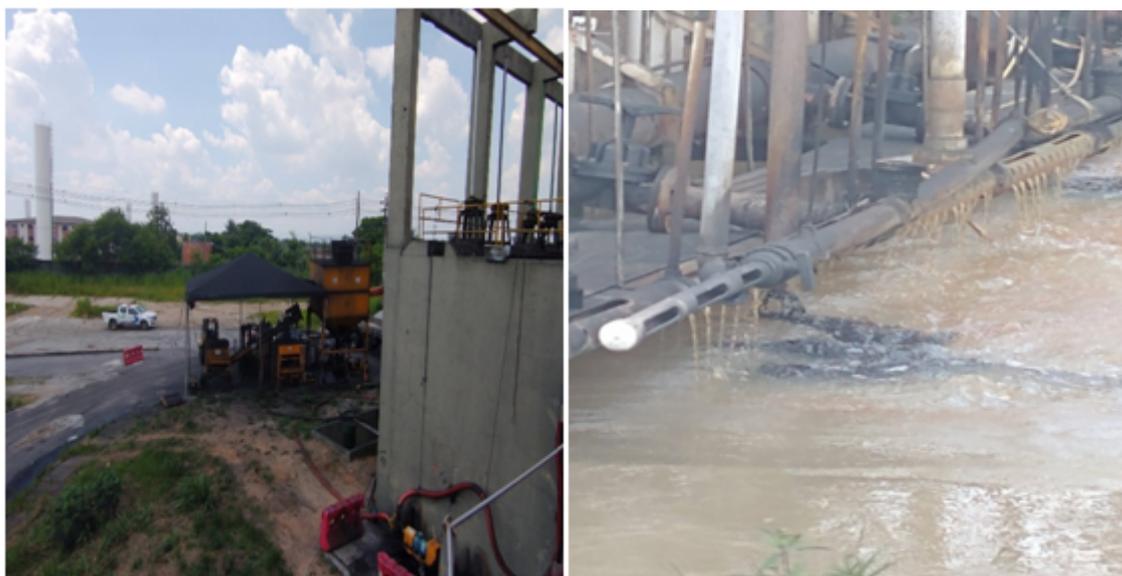
Foto 03 - Instalação e aplicação do carvão ativado

Verificada também a adição de carvão ativado na entrada de água da ETA Guandu.

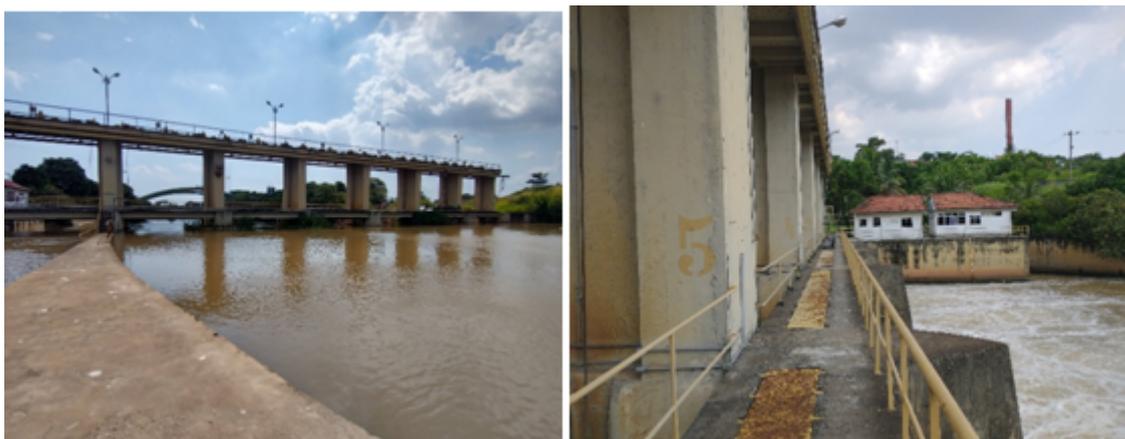
Foto 04 - Comportas de regularização de nível e descarga de água bruta

Verificada as instalações das comportas, porém, não foi possível comprovar seu funcionamento, pois, naquele momento a comporta número 07 (sete) estava com nível mais baixo para permitir a descarga de água, haja vista, estar recebendo grande volume de água advinda do sistema Light, situação esta, que de acordo com o Sr. Wellis tem sido constante nos últimos dias devido a intensidade das chuvas.

Novamente este subscrevente sugeriu a abertura das comportas para a descarga da água bruta de baixa qualidade, pois, até então todas as medidas adotadas não se mostraram suficientes para restabelecer as características normais da água tratada, mas, como justificado anteriormente, essa é uma decisão que cabe somente a Diretoria da Cedae.

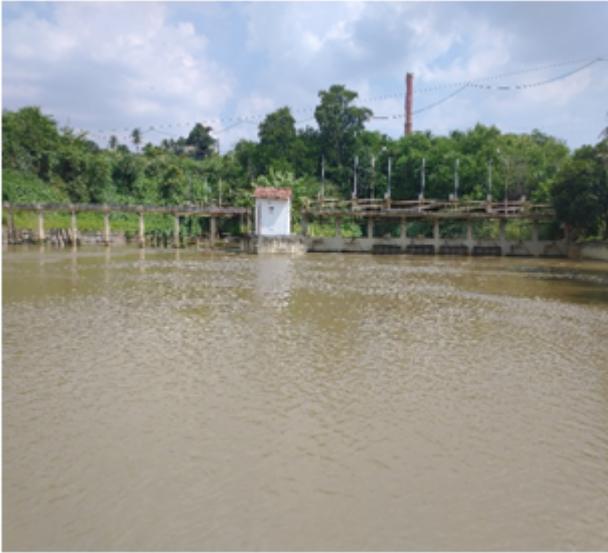
Foto 05 - Tomada de captação de água bruta da ETA Guandu

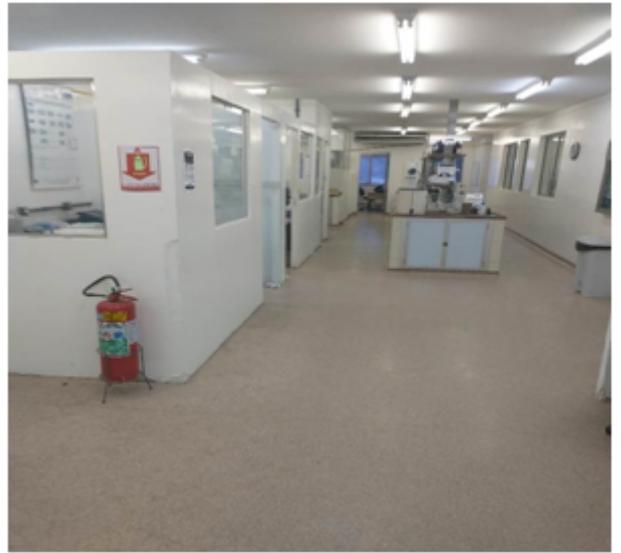
Foto 06 - Laboratório de controle de qualidade

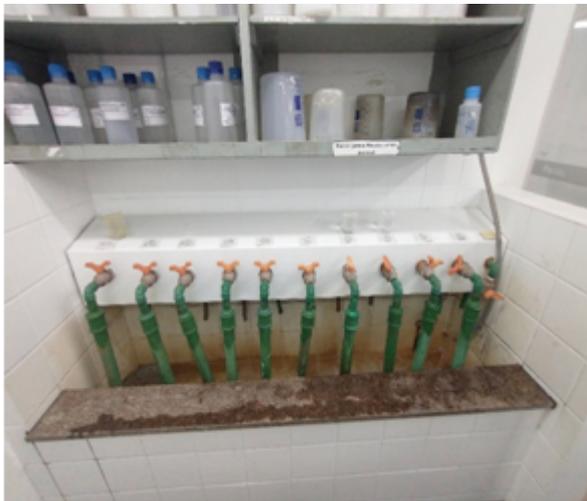
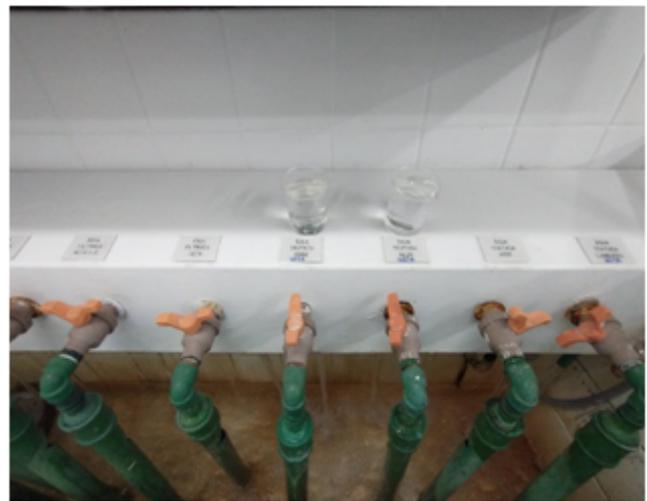
Foto 07 e 08 - Tanque de amostras de água de cada etapa do sistema

Durante a visita ao laboratório de controle de qualidade da água observamos haver um “tanque” (fotos 07 e 08), onde se pode coletar a água em suas diversas fases do sistema de captação e tratamento. Naquele momento, este subscrevente e o Sr. Wellis coletaram amostra de água bruta, amostra de água tratada da Nova Estação (Neta), amostra de água tratada da Velha Estação (Veta), e ainda, amostra de água tratada que vai para o Sistema do Lameirão.

Não identificamos nas amostras de água tratada qualquer alteração quanto a cor e turbidez, porém, ao provarmos a água tratada da Nova Estação, da Velha Estação, e do Sistema Lameirão, foi perceptível que havia certa diferença de temperatura entre a amostra do Sistema Lameirão (temperatura

mais alta), em comparação com as outras Nova Estação e Velha Estação (temperaturas mais baixas), o que permitiu a percepção da presença de certo “gosto de terra” na amostra do Sistema Lameirão.

Esse fato nos chamou a atenção, pois, essa situação da água com “gosto” não era uma situação esperada com o aumento da dosagem do carvão ativado.
