RELATÓRIO DE VISTORIA TÉCNICA CASAN/CEDAE Nº 02/2016

ASSUNTO: Vistoria em Prados Verdes - Nova Iguaçu - rompimento de adutora de diâmetro de 1.500 mm - CEDAE.

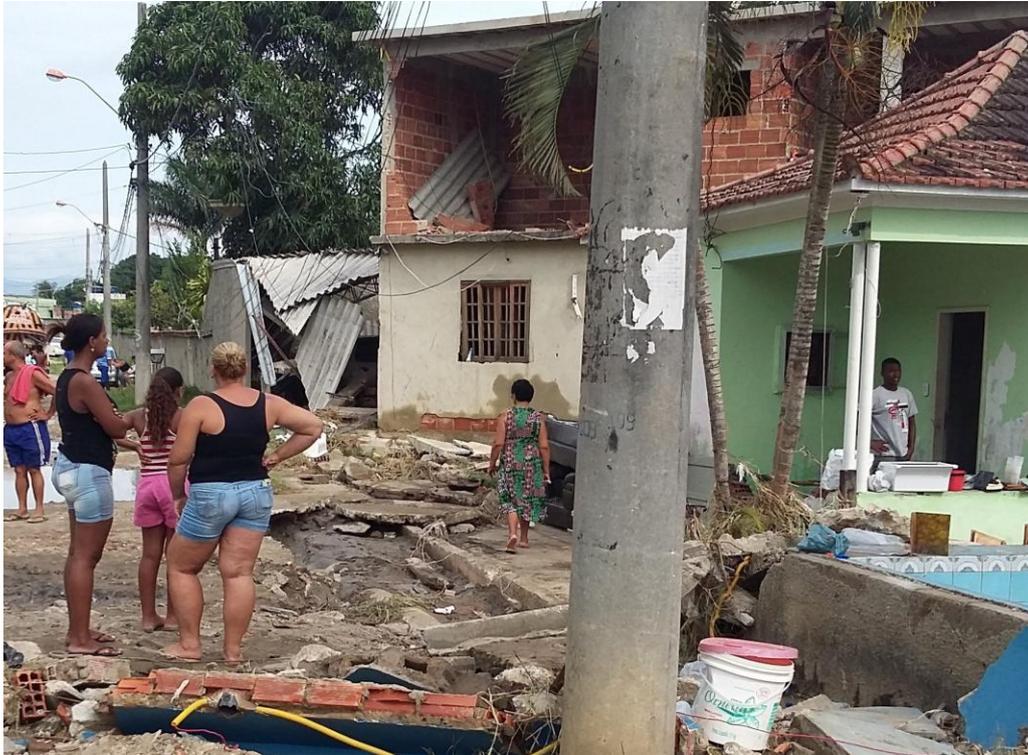
Vista parcial - muro e telhado destruídos

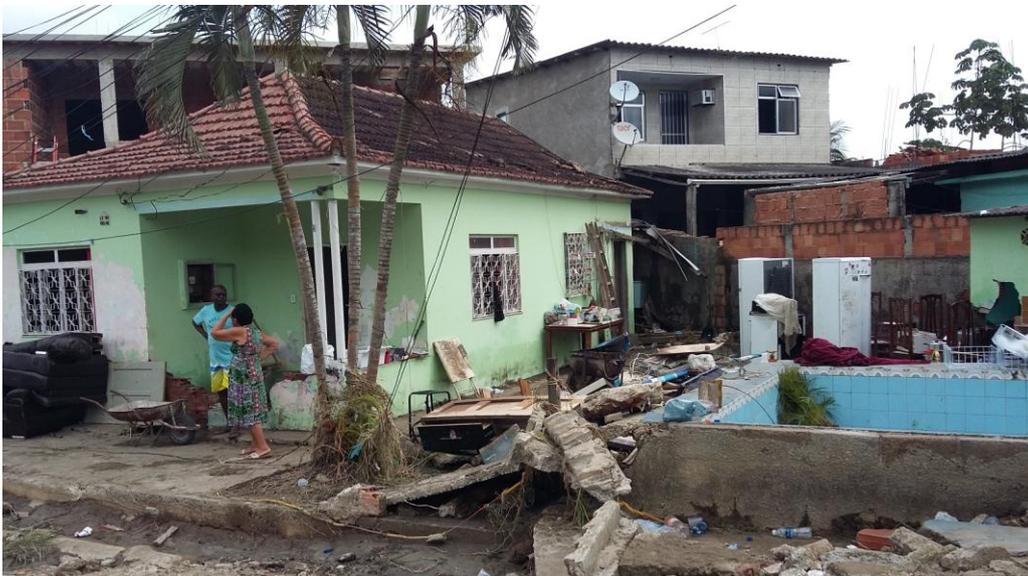
Vista parcial - geladeiras e móveis ao fundo

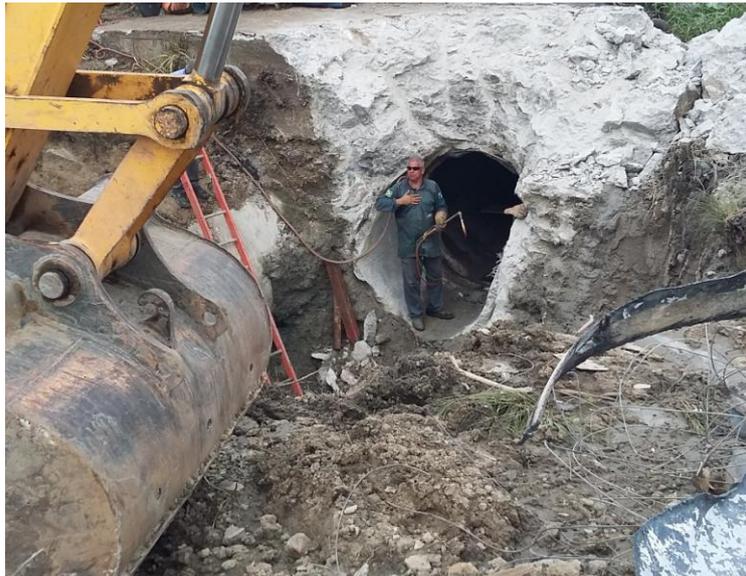
Preparação de uma das extremidades da tubulação rompida

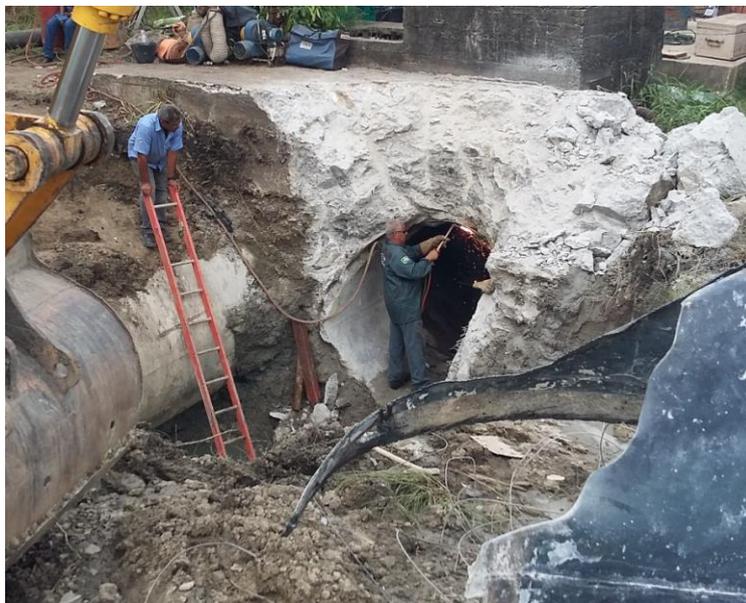
Tubulação paralela de igual diâmetro sob a escada vermelha

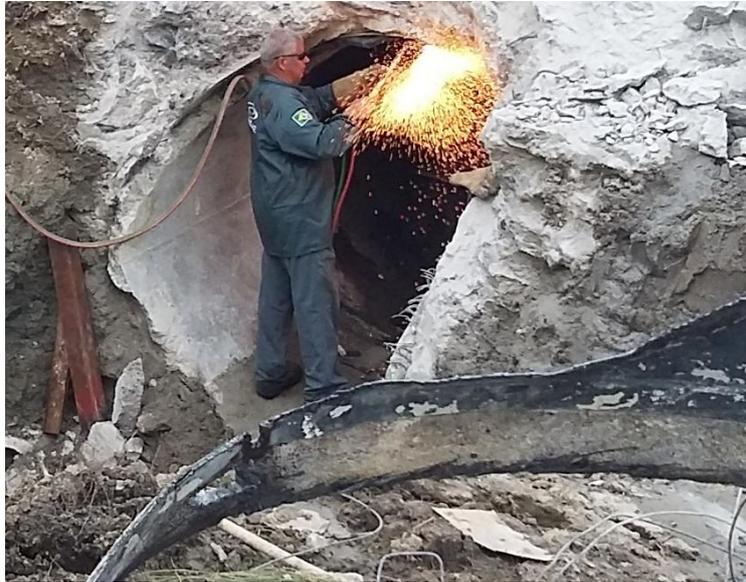
Preparação de uma das extremidades da tubulação rompida

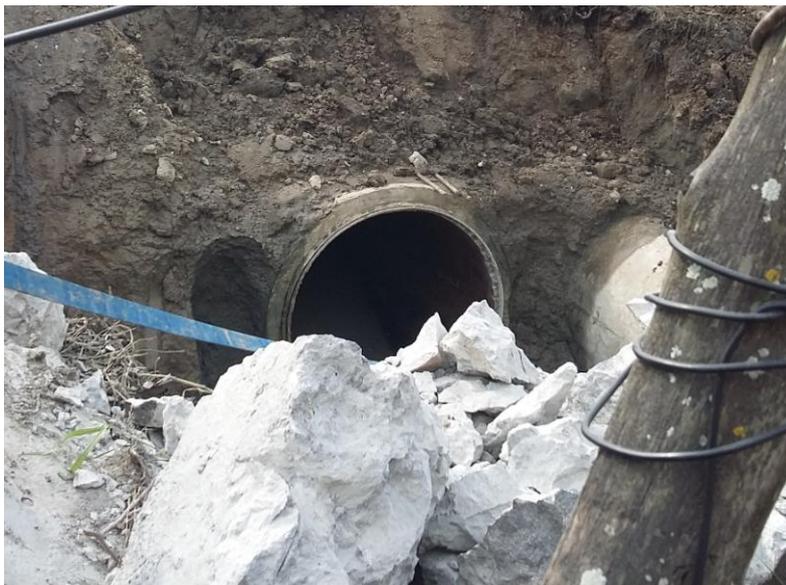
A outra extremidade já preparada

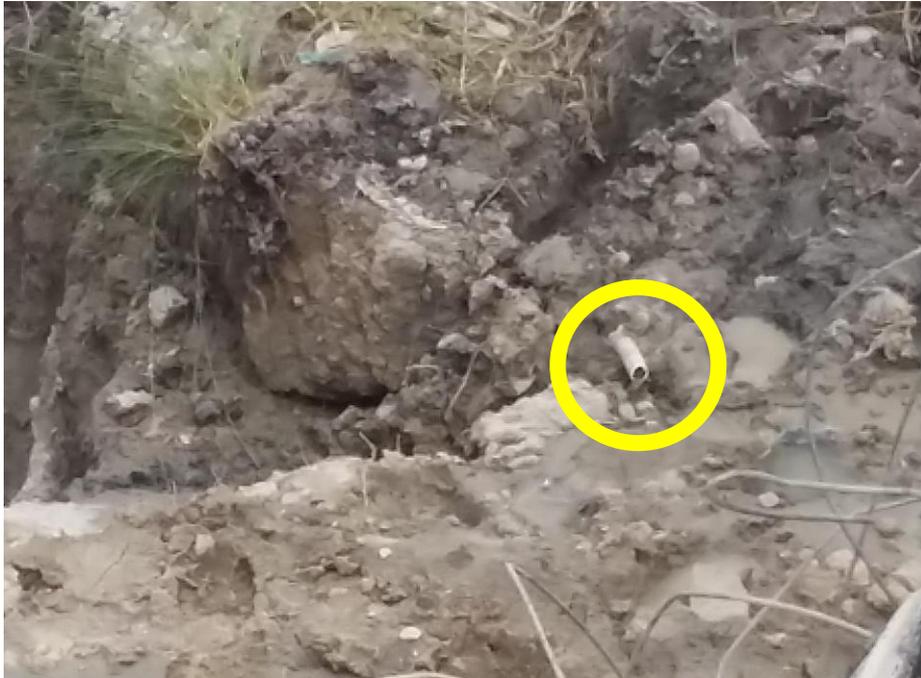
Junto aos escombros, em destaque amarelo, tubulação de PVC
Possibilidade de intervenção de terceiros na adutora

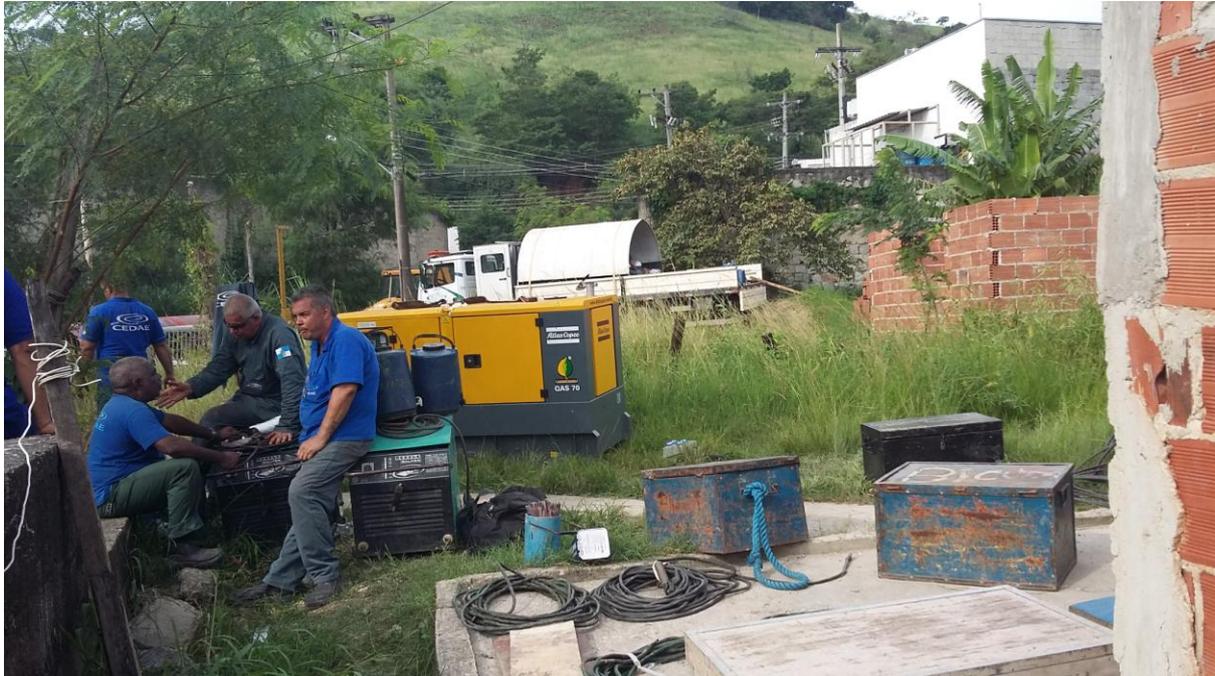
Ao fundo, sobre o caminhão, a peça de reposição para interligar as extremidades da tubulação rompida
