RELATÓRIO DE FISCALIZAÇÃO/CASAN Nº 002/2022

ASSUNTO: VISITA TÉCNICA NA UNIDADE DE TRATAMENTO DE RIOS (UTR) DO RIO ARROIO FUNDO

Processo: SEI-220007/000667/2022.

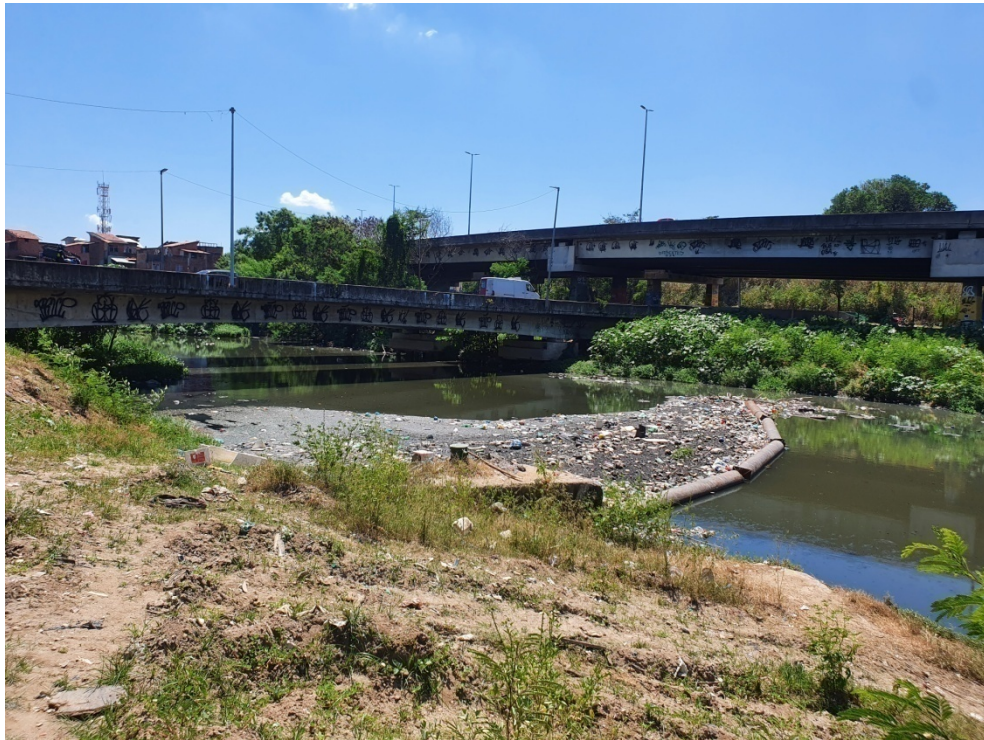
Foto 1 - Ecobarreira

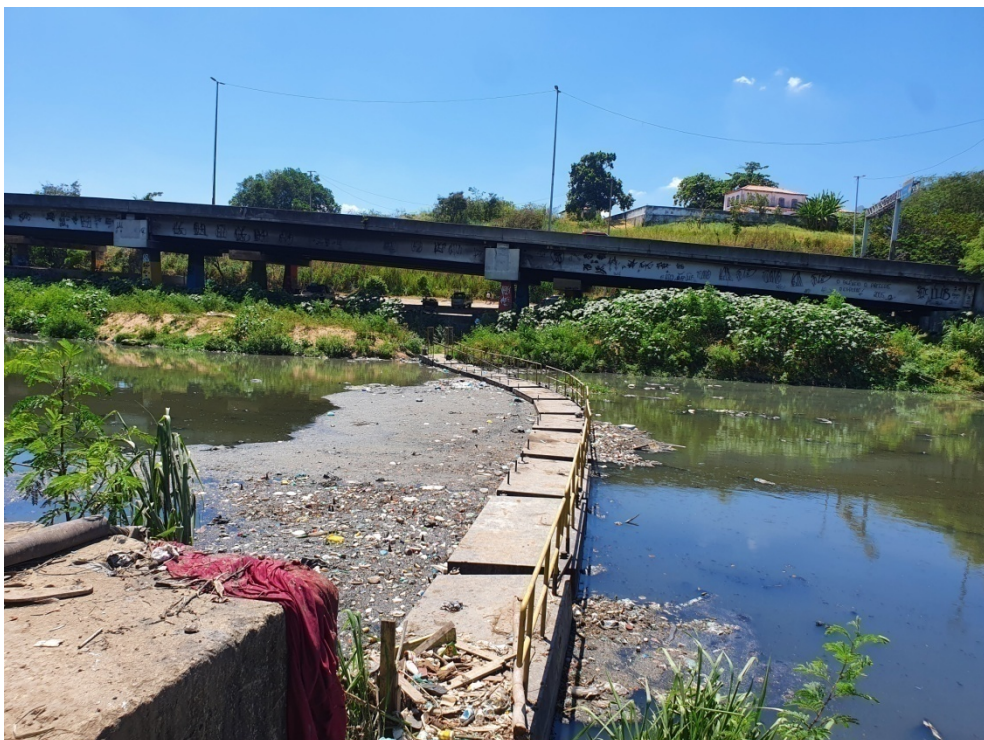
Foto 2 - Ecobarreira

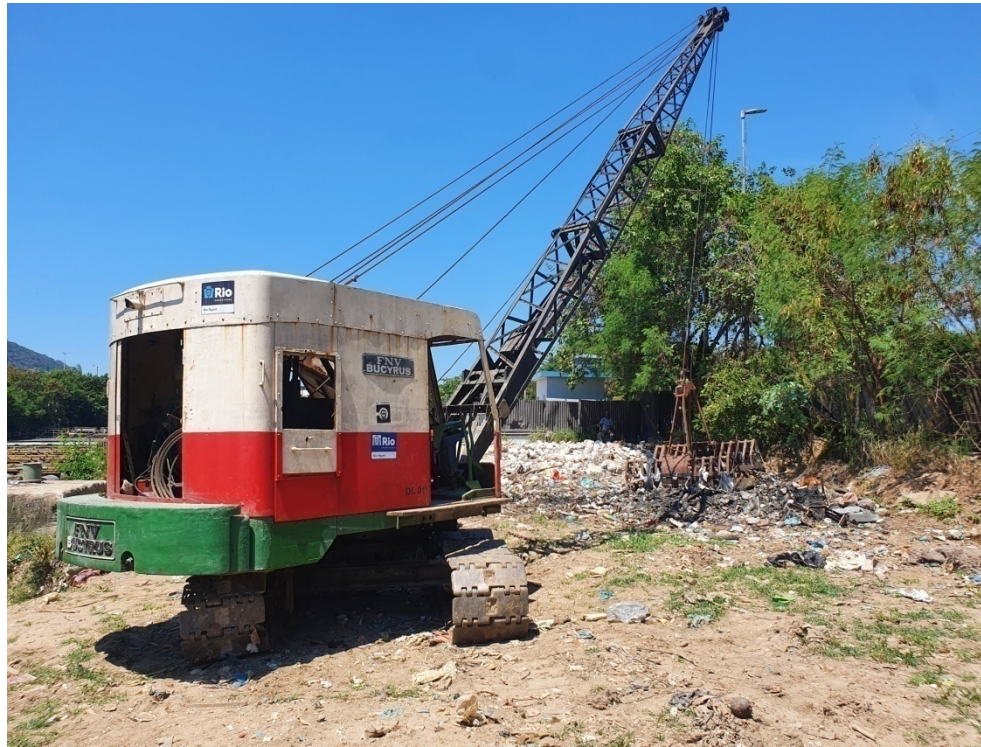
Foto 3 – Dragagem para limpeza da Ecobarreira

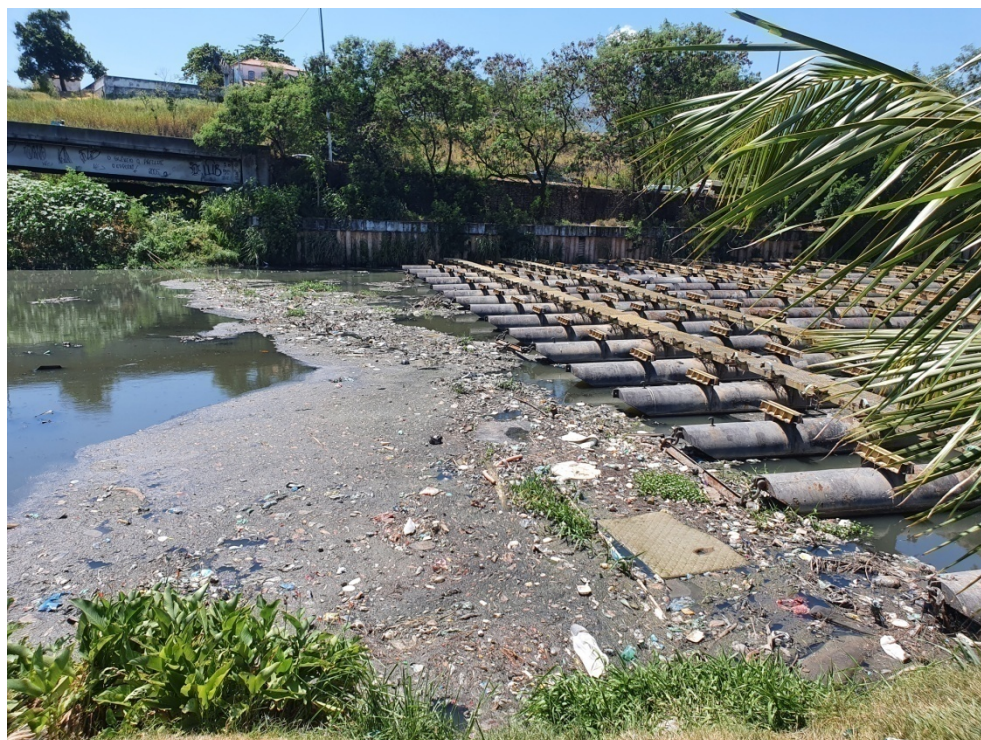
Foto 4 - Bacia de Coagulação

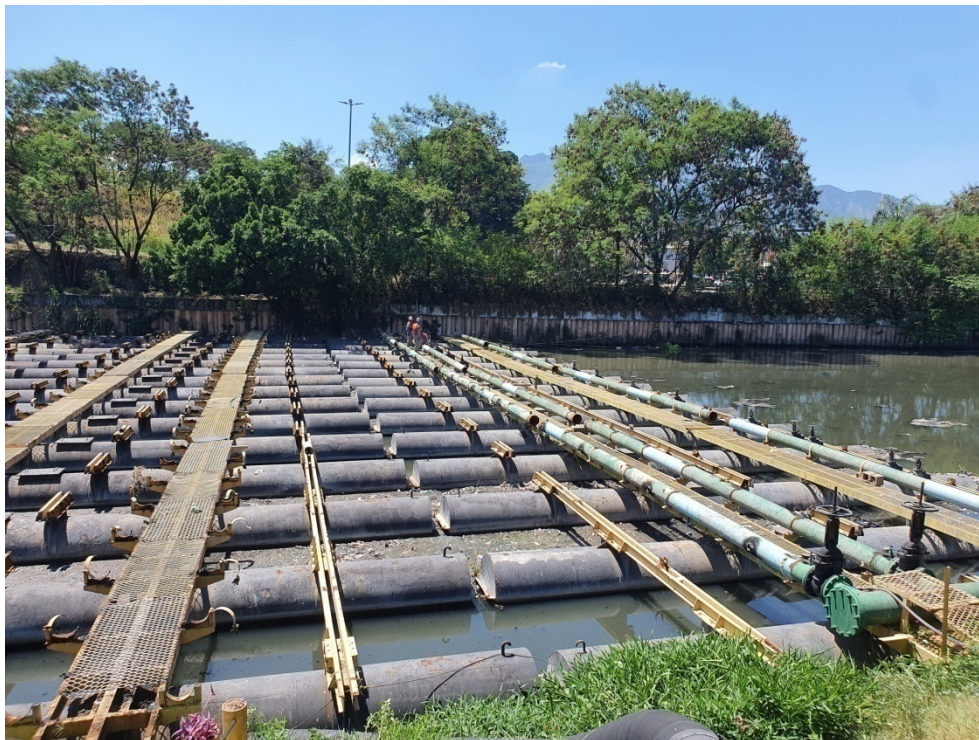
Foto 5 – Módulos flutuantes já separados

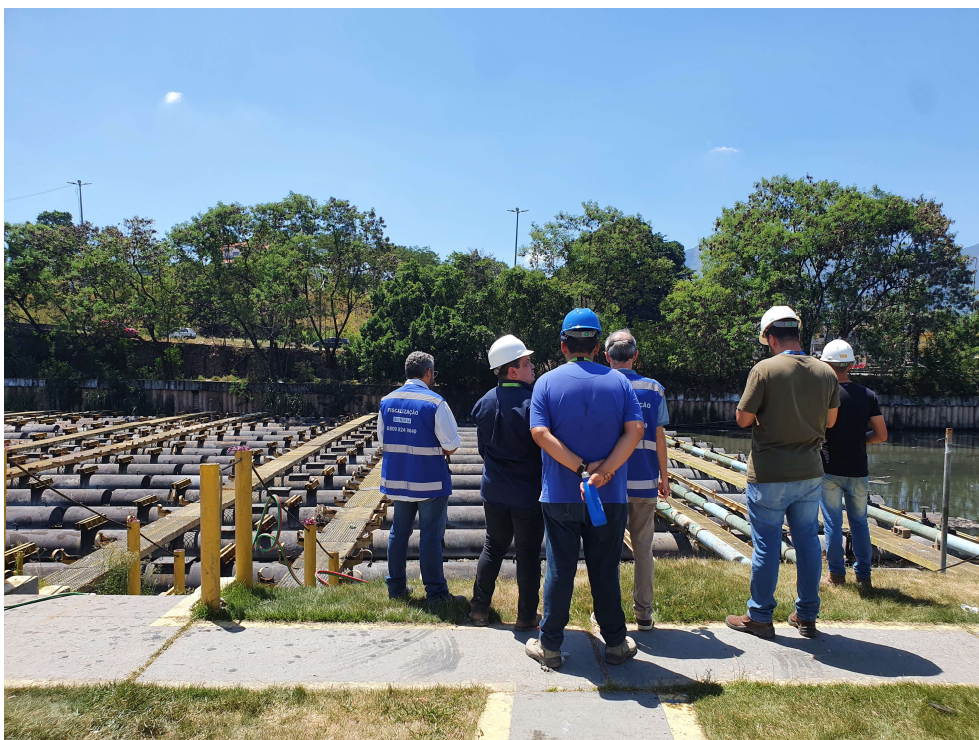
Foto 6 - Módulos flutuantes já separados

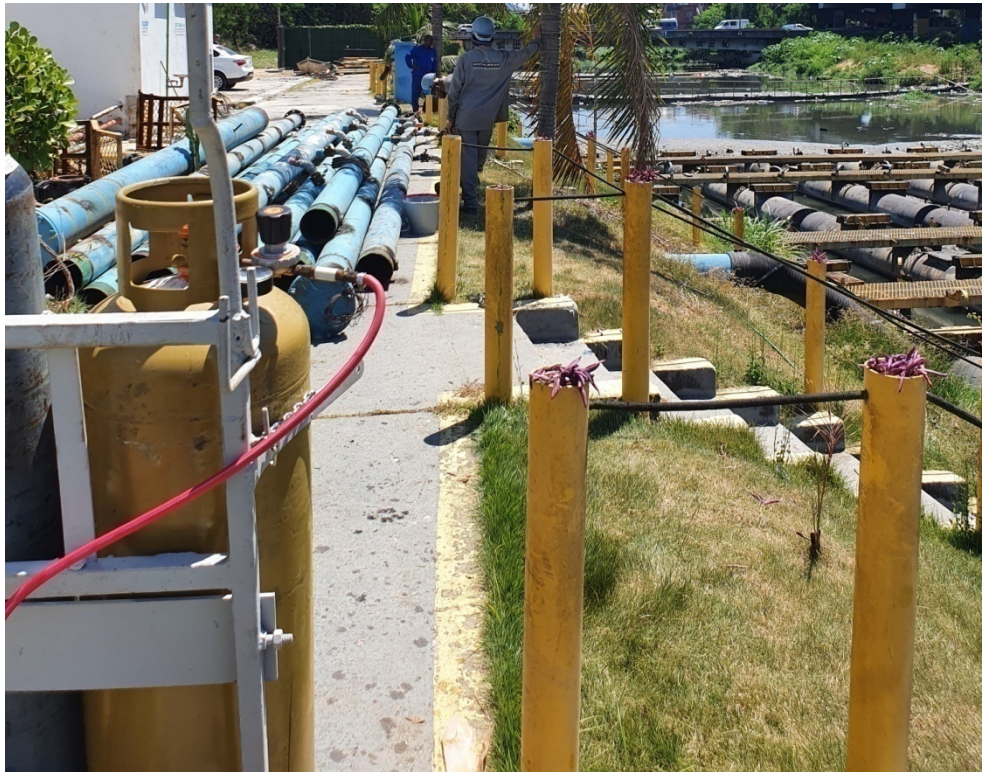
Foto 7 - Tubulação retirada

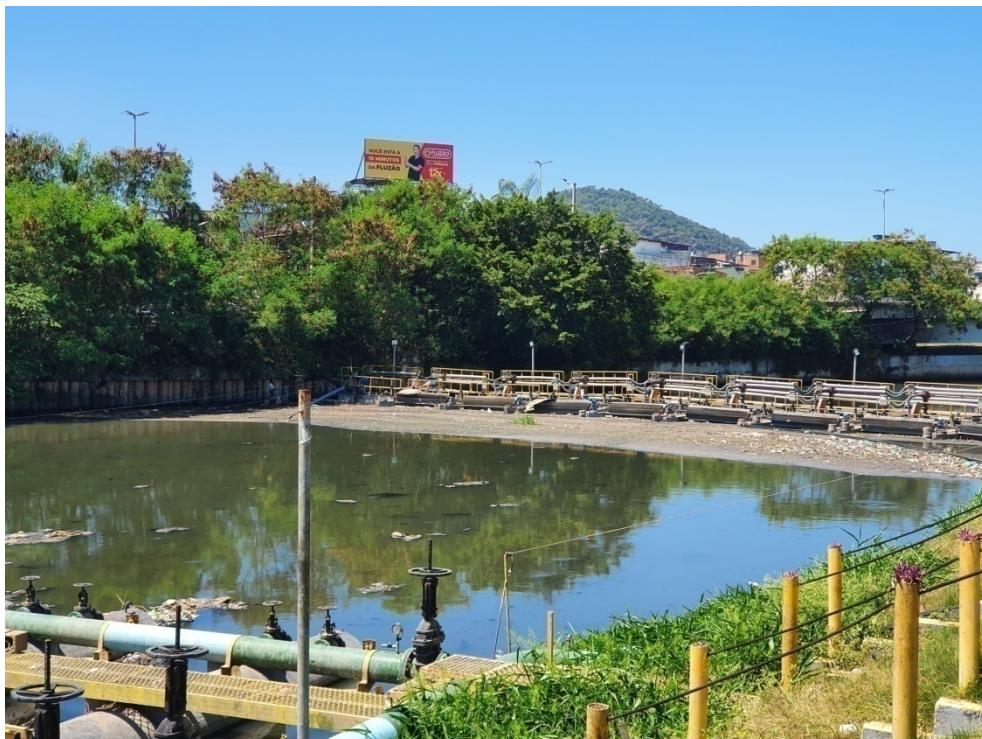
Foto 8 - Bacia de Flocculação

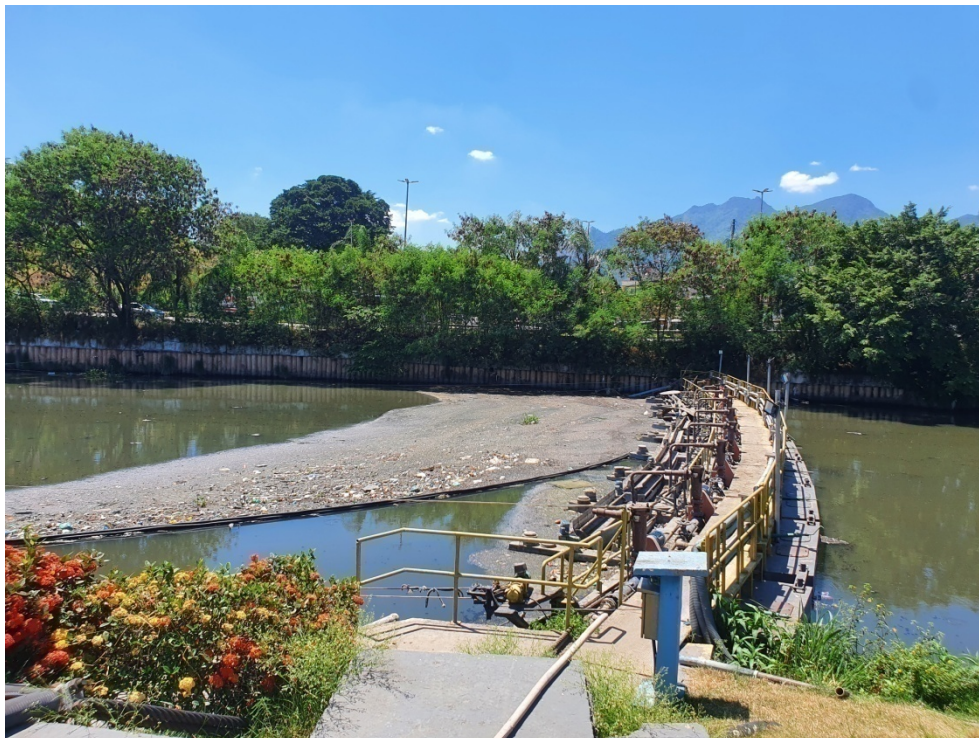
Foto 9 - Bacia de Flotação

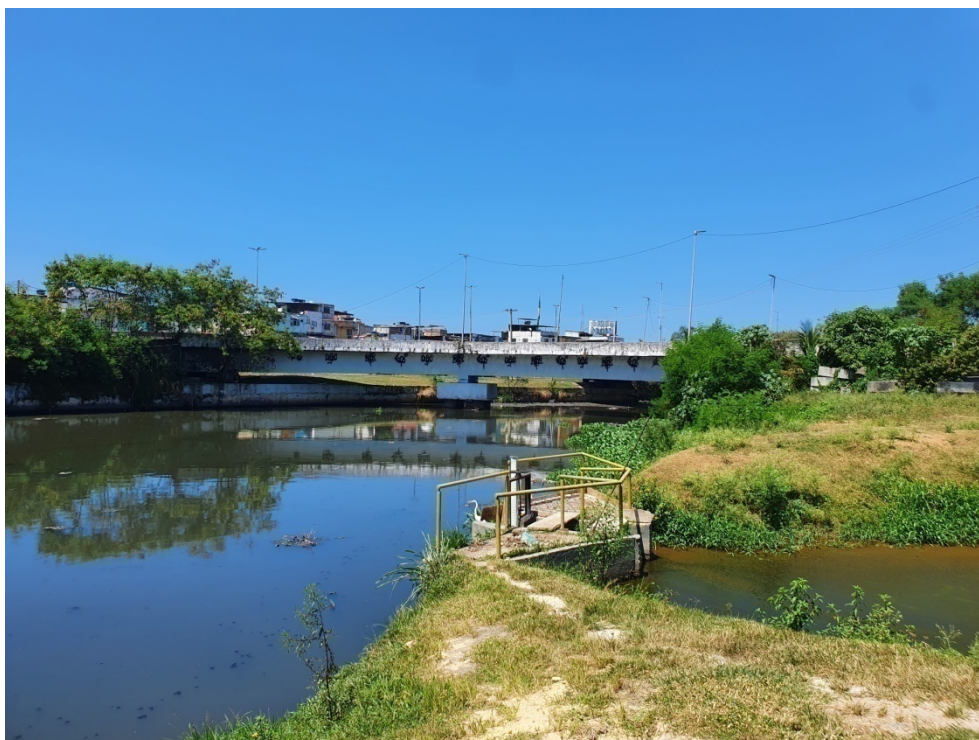
Foto 10 - Trecho após sistema de tratamento

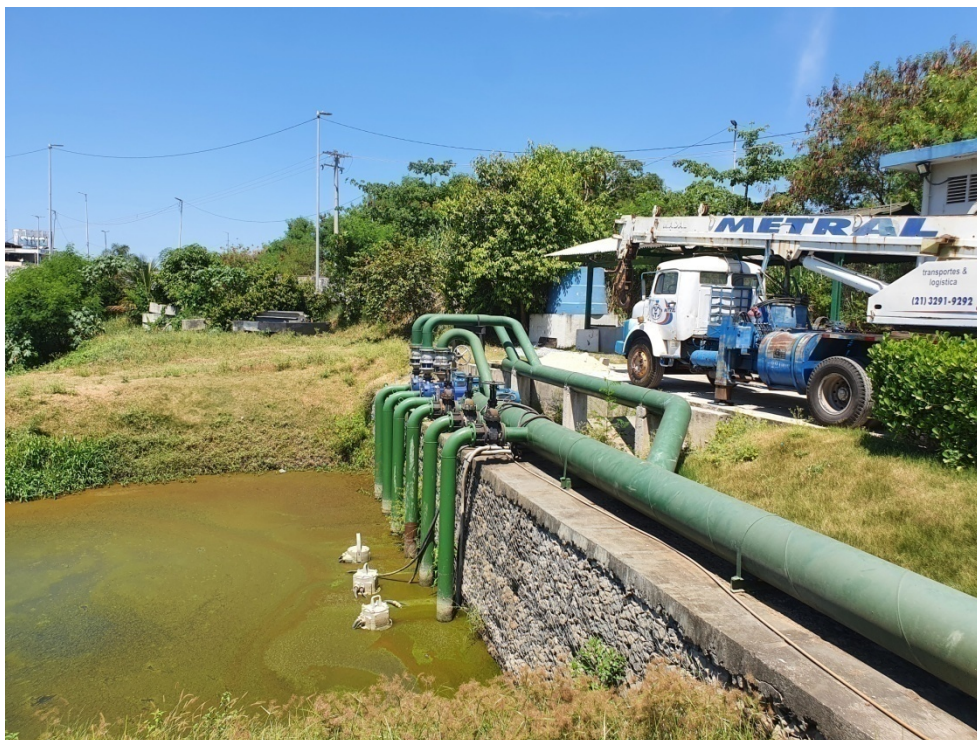
Foto 11 - Lodo gerado pelo tratamento

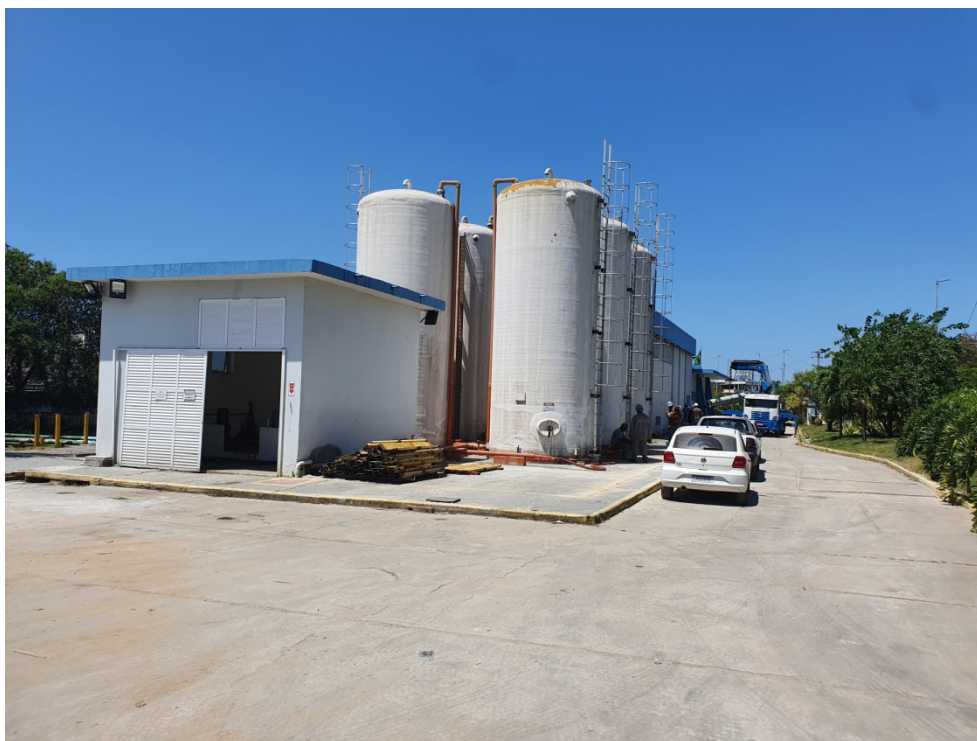
Foto 12 - Casa de Produtos Químicos

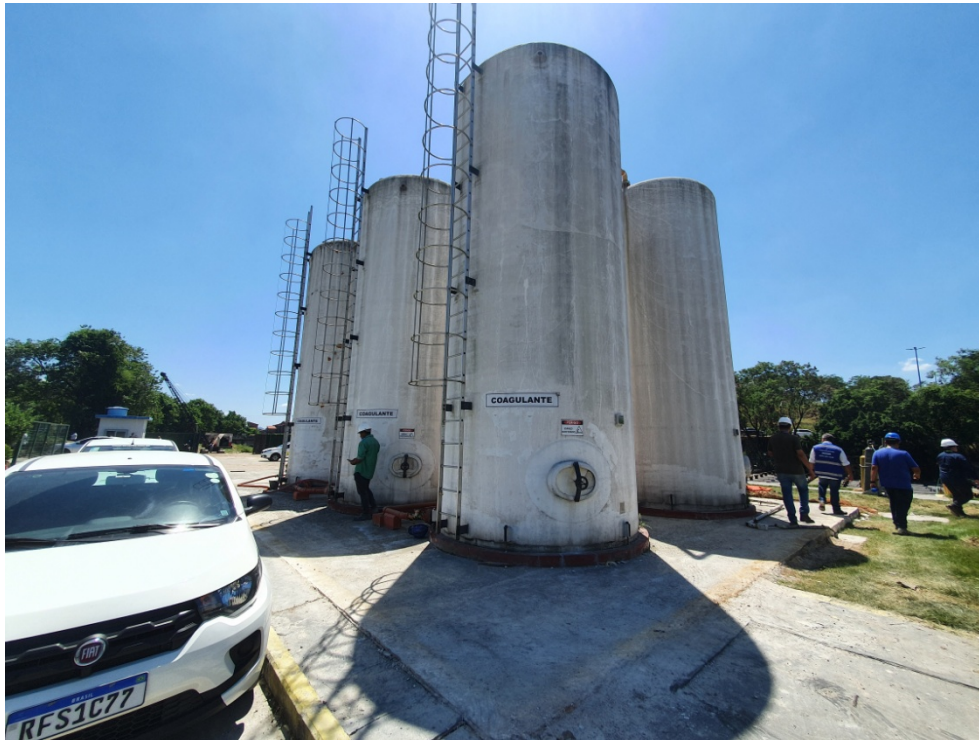
Foto 13 - Silos de armazenamento de coagulantes

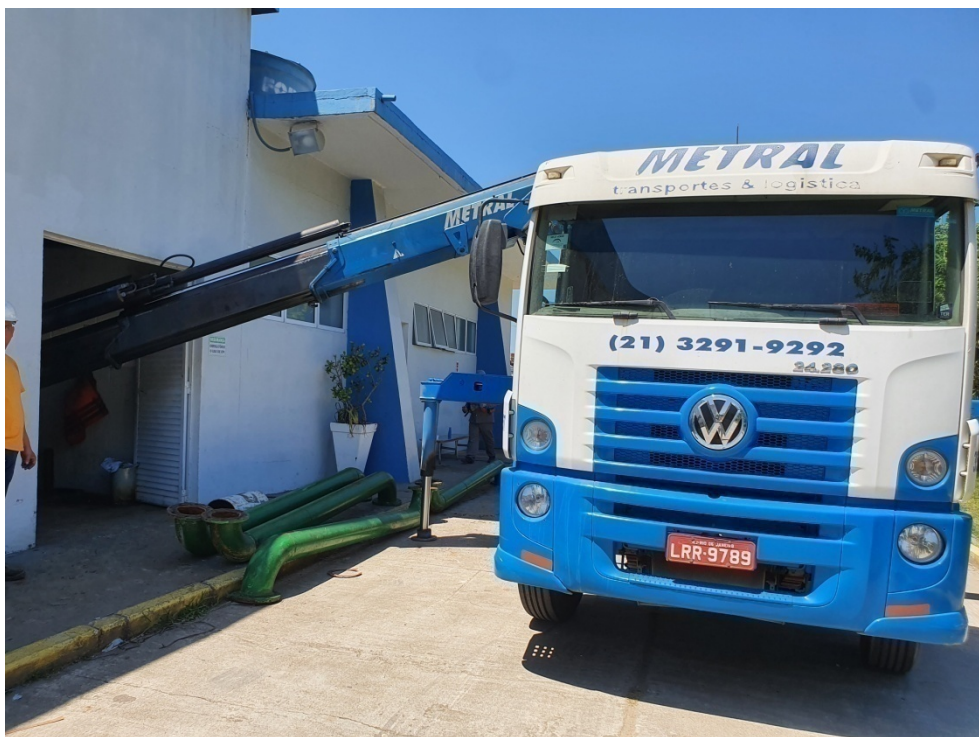
Foto 14 - Caminhão Munck retirando equipamentos

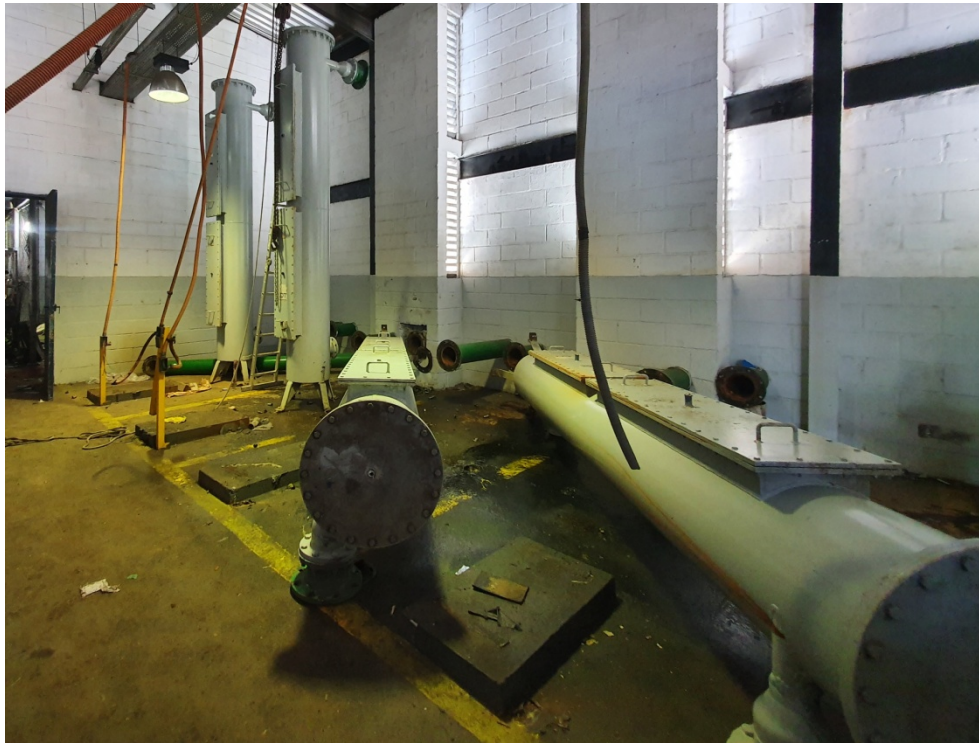
Foto 15 - Câmara de saturação para flotação

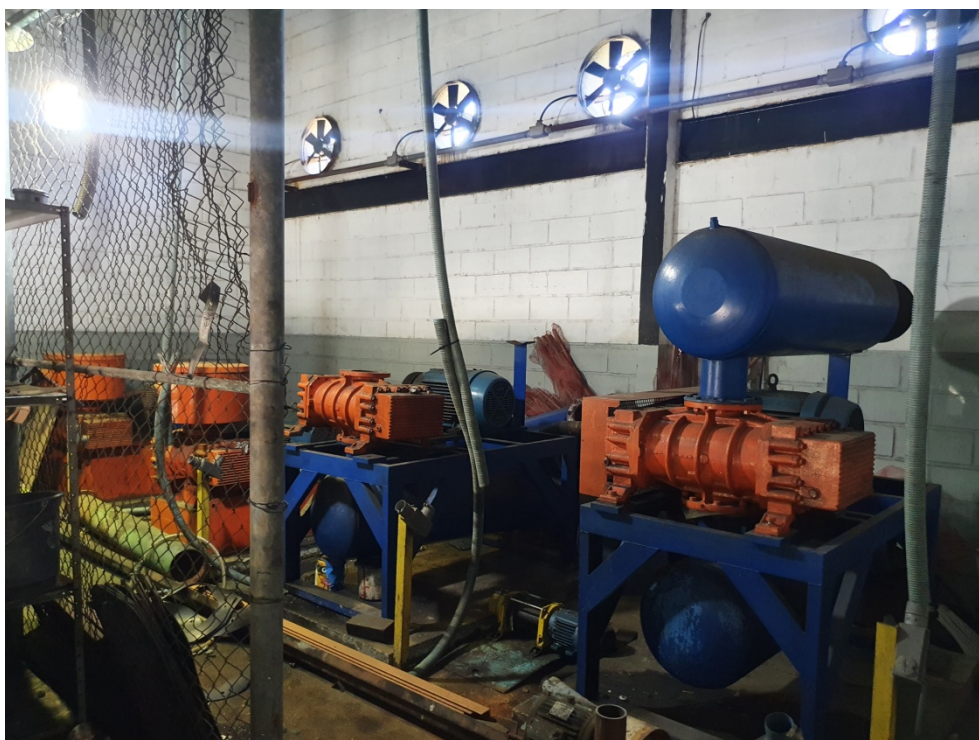
Foto 16 - Casa de Máquina
