RELATÓRIO DE FISCALIZAÇÃO

RELATÓRIO DE VISITA TÉCNICA/CASAN Nº 004/2022

ASSUNTO: OCORRÊNCIA Nº 2021007177 – CEDAE – REGISTRADA NA OUVIDORIA DA AGENERSA

A Visita Técnica foi realizada em 13/01/2022, na Rua Rodin, 16 – Del Castilho/RJ, Companhia CEDAE. Tendo como foco a ocorrência CEDAE nº 2021007177, enviada à CI AGENERSA/OUVI SEI Nº 48 de 02/08/2021, pela reclamante Sra. Lucilena Mesquita, registrada na Ouvidoria da AGENERSA, dando abertura ao Processo SEI-22/0007/002440/2021, para tratar da reclamação sobre o vazamento de esgoto constantemente em sua rua.

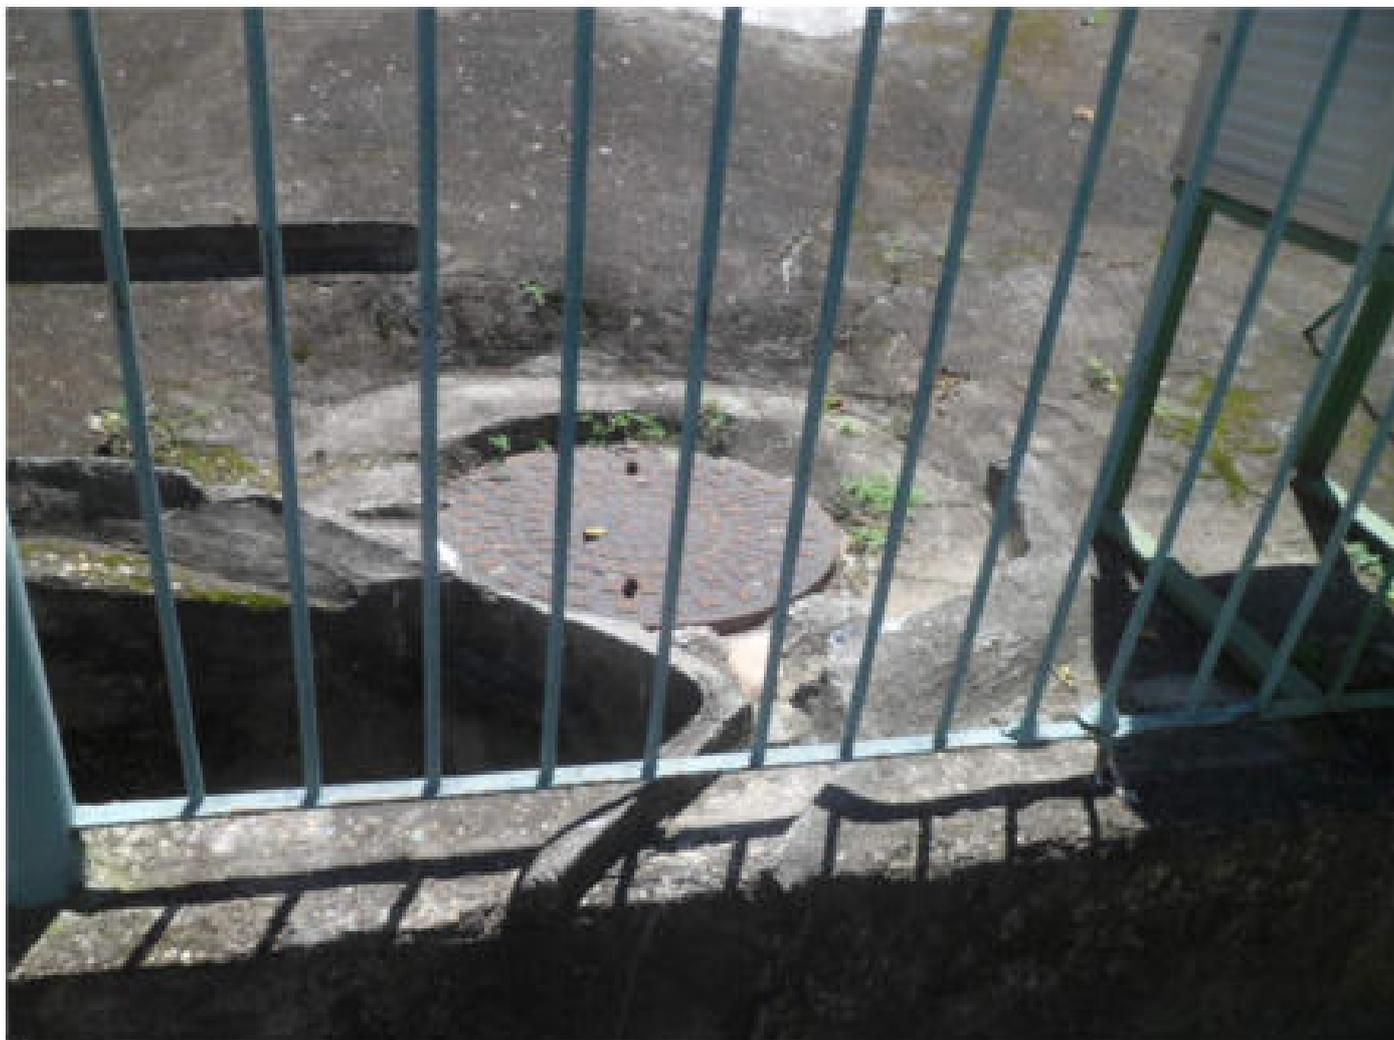
Foto 03 – Poço de Visita (PV) Dentro do Condomínio Cercado por Grades, Ponto de Extravazamento

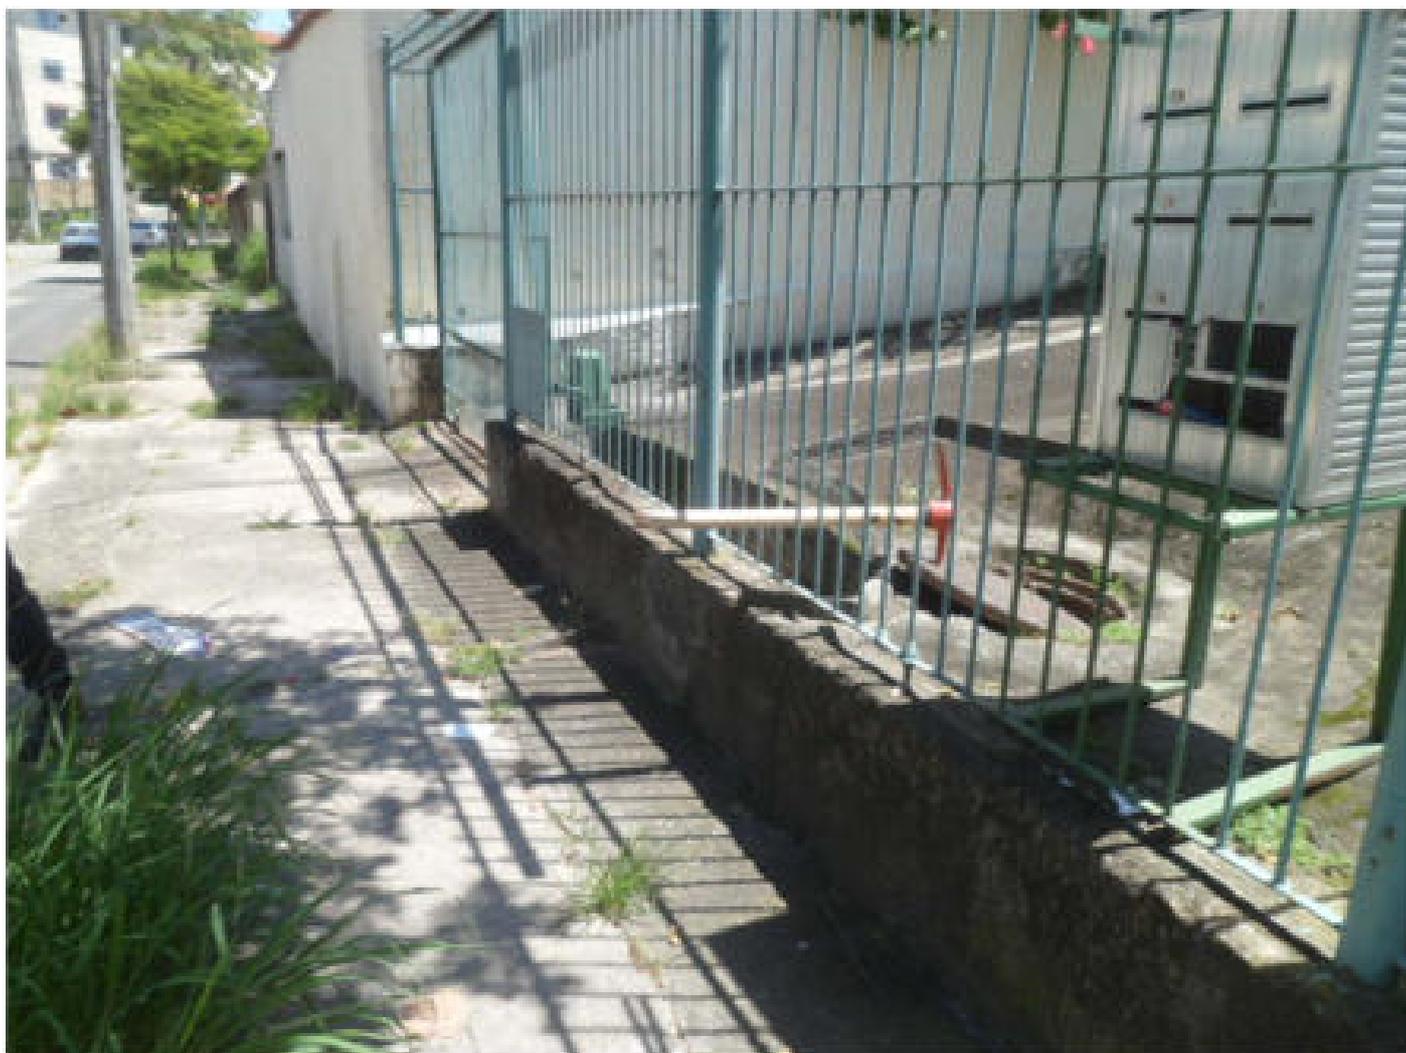
Foto 04 – Poço de Visita (PV) Dentro do Condomínio Cercado por Grades, Ponto de Extravazamento

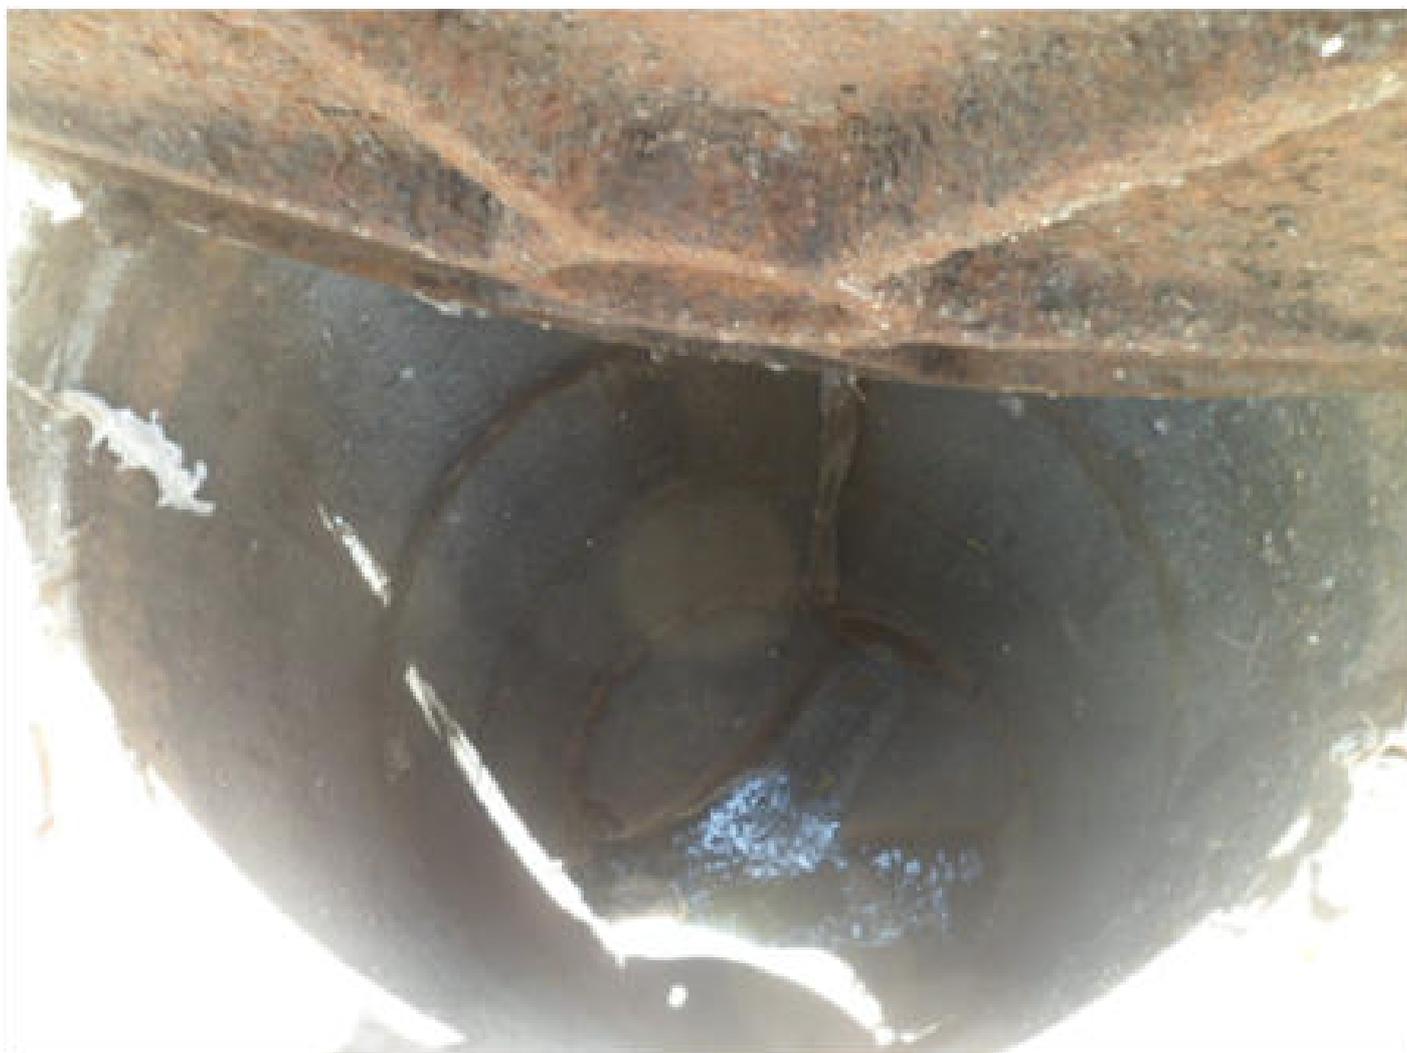
Foto 05 – Poço de Visita (PV) Dentro do Condomínio Cercado por Grades (fluxo normal)

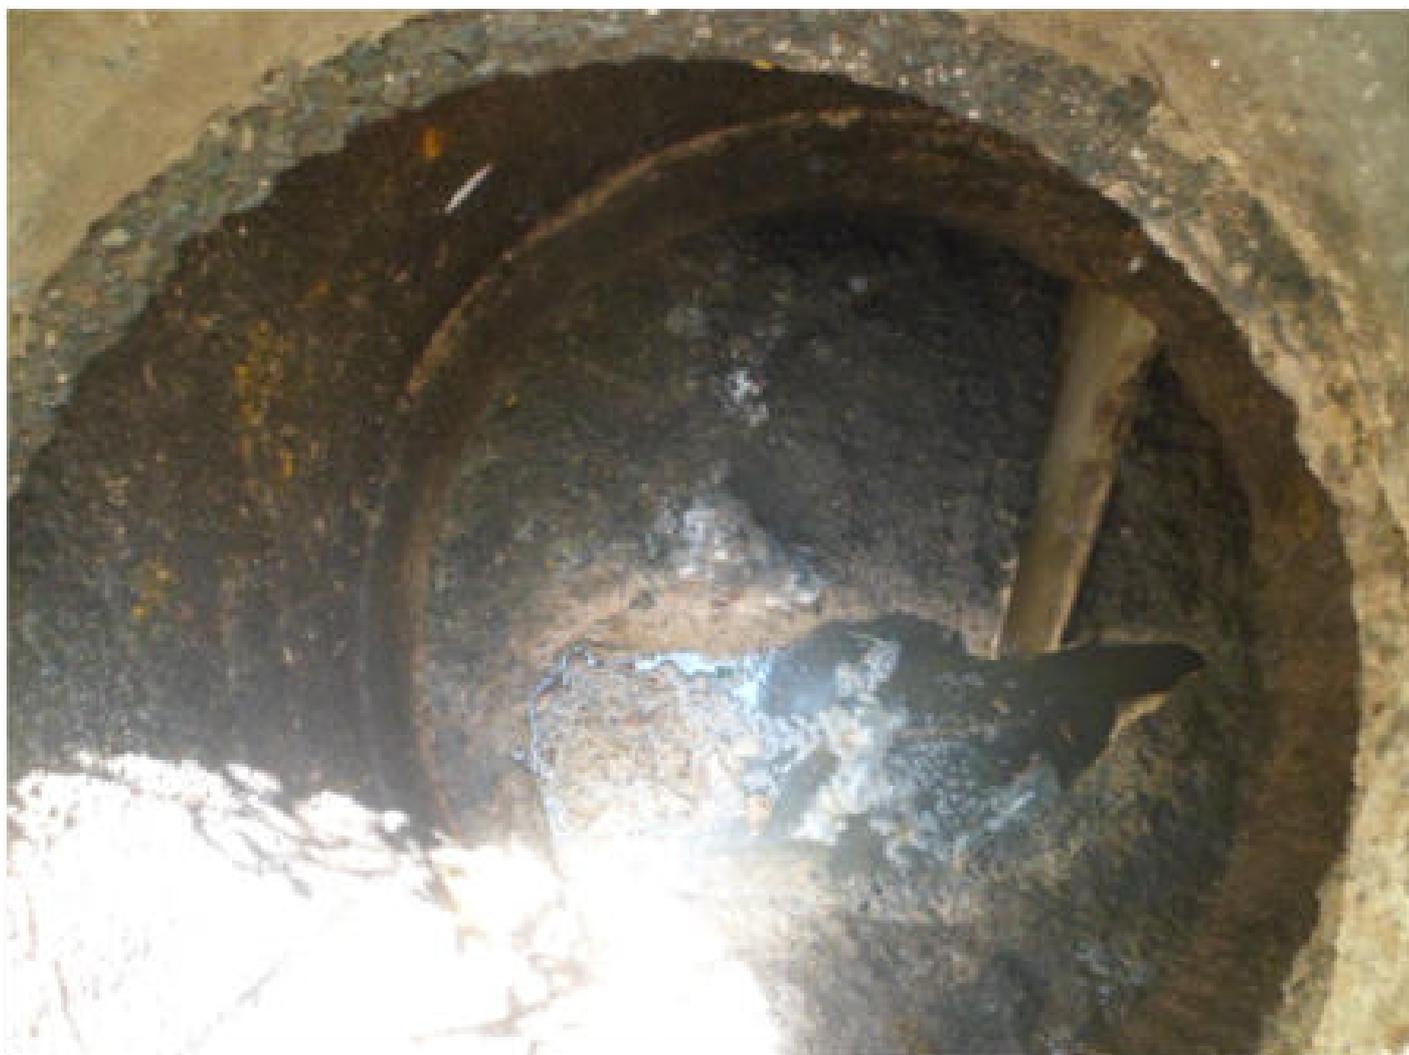
Foto 07 – PV com Acúmulo de Crostas de Gordura

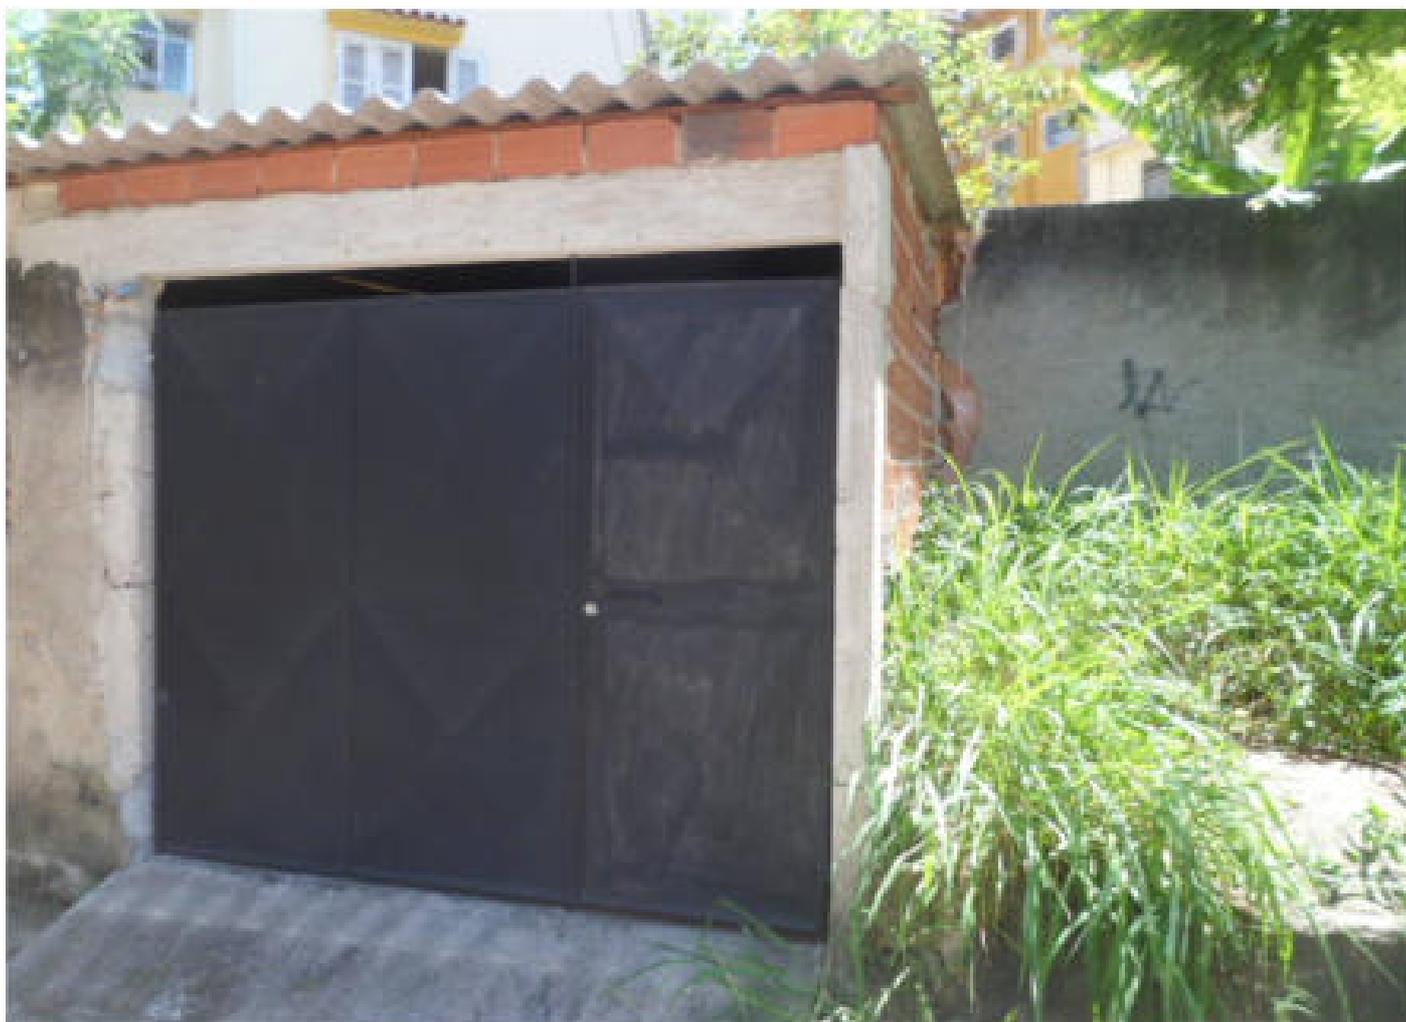
Foto 08 – Construção Irregular sobre a Passagem do Coletor de Esgoto

Assim sendo, esta CASAN, por intermédio da sua fiscalização, entende que a Concessionária Águas do Rio, está cumprido de forma satisfatória o atendimento as reivindicações da reclamante com ações pontuais de limpeza periódica dos PVs. No entanto, entende que ações de terceiros, construções irregulares e mau uso do sistema podem ocasionar patologias na rede.

Por esse motivo, esta Câmara Técnica sugere a Concessionária que faça as devidas solicitações aos órgãos competentes para intervirem no tocante a construção irregular dessa garagem, conforme foto nº 08 deste relatório. Apurar se a instalação dessa tubulação construída abaixo da garagem, interligada a rede de esgoto, tem ocasionado obstruções dessa rede coletora. Ainda, faz-se necessário a atualização cadastral dos imóveis da região pela Concessionária para que, de posse das informações atualizadas, tenha dados fidedignos para um eventual redimensionamento da rede coletora.

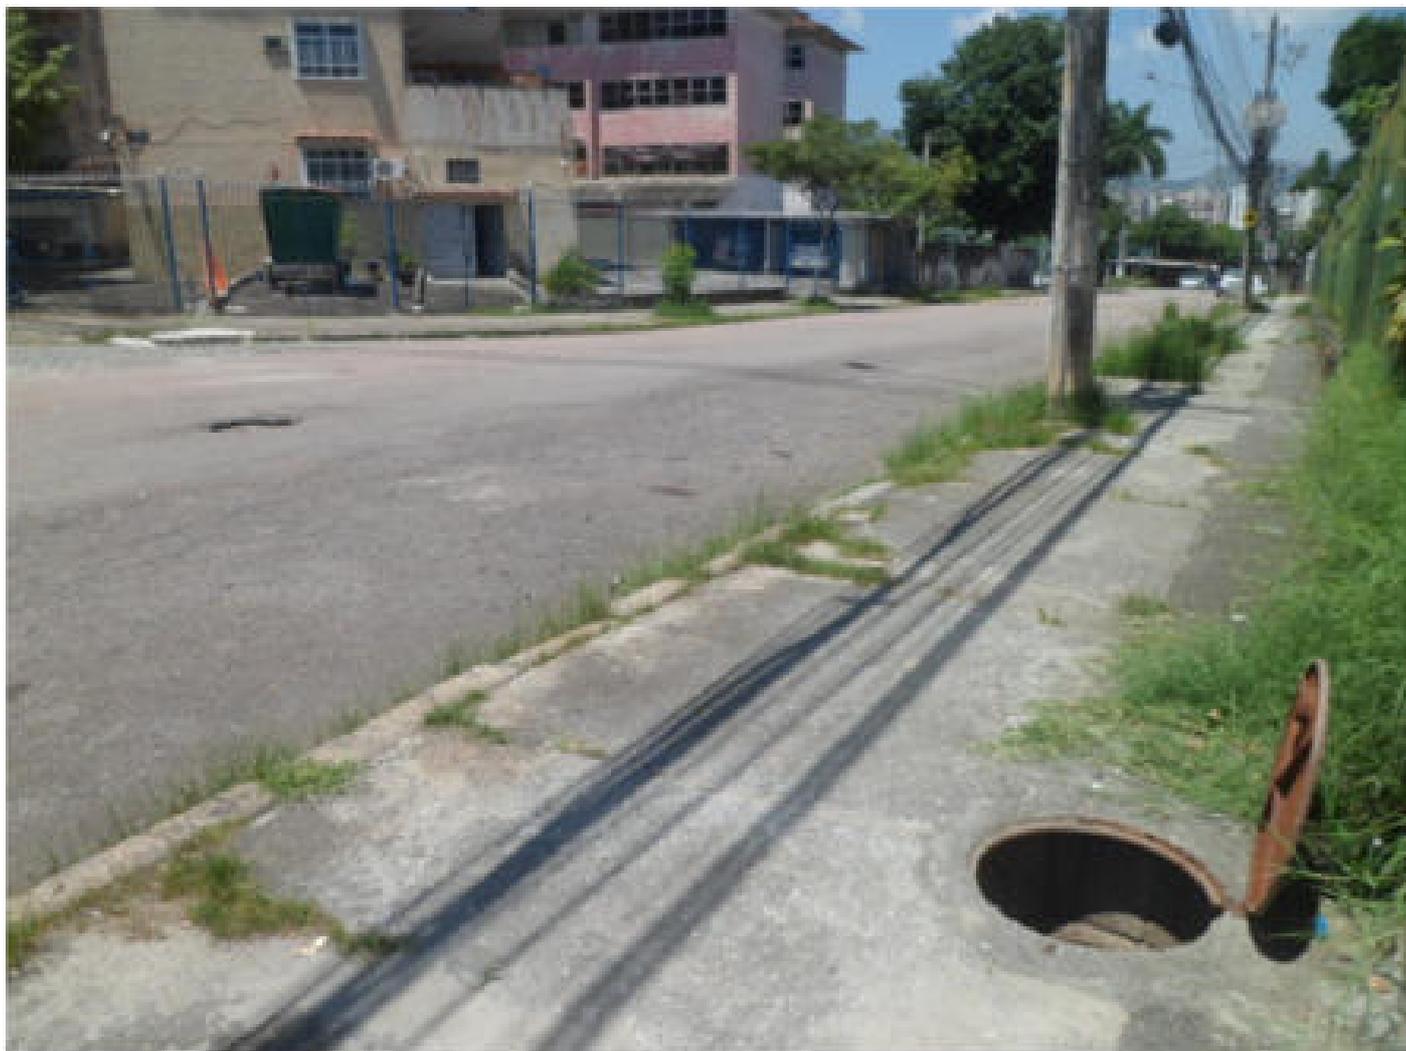
Foto 10 – Coletor, Receptor do Coletor de Esgoto da Rua Rodin

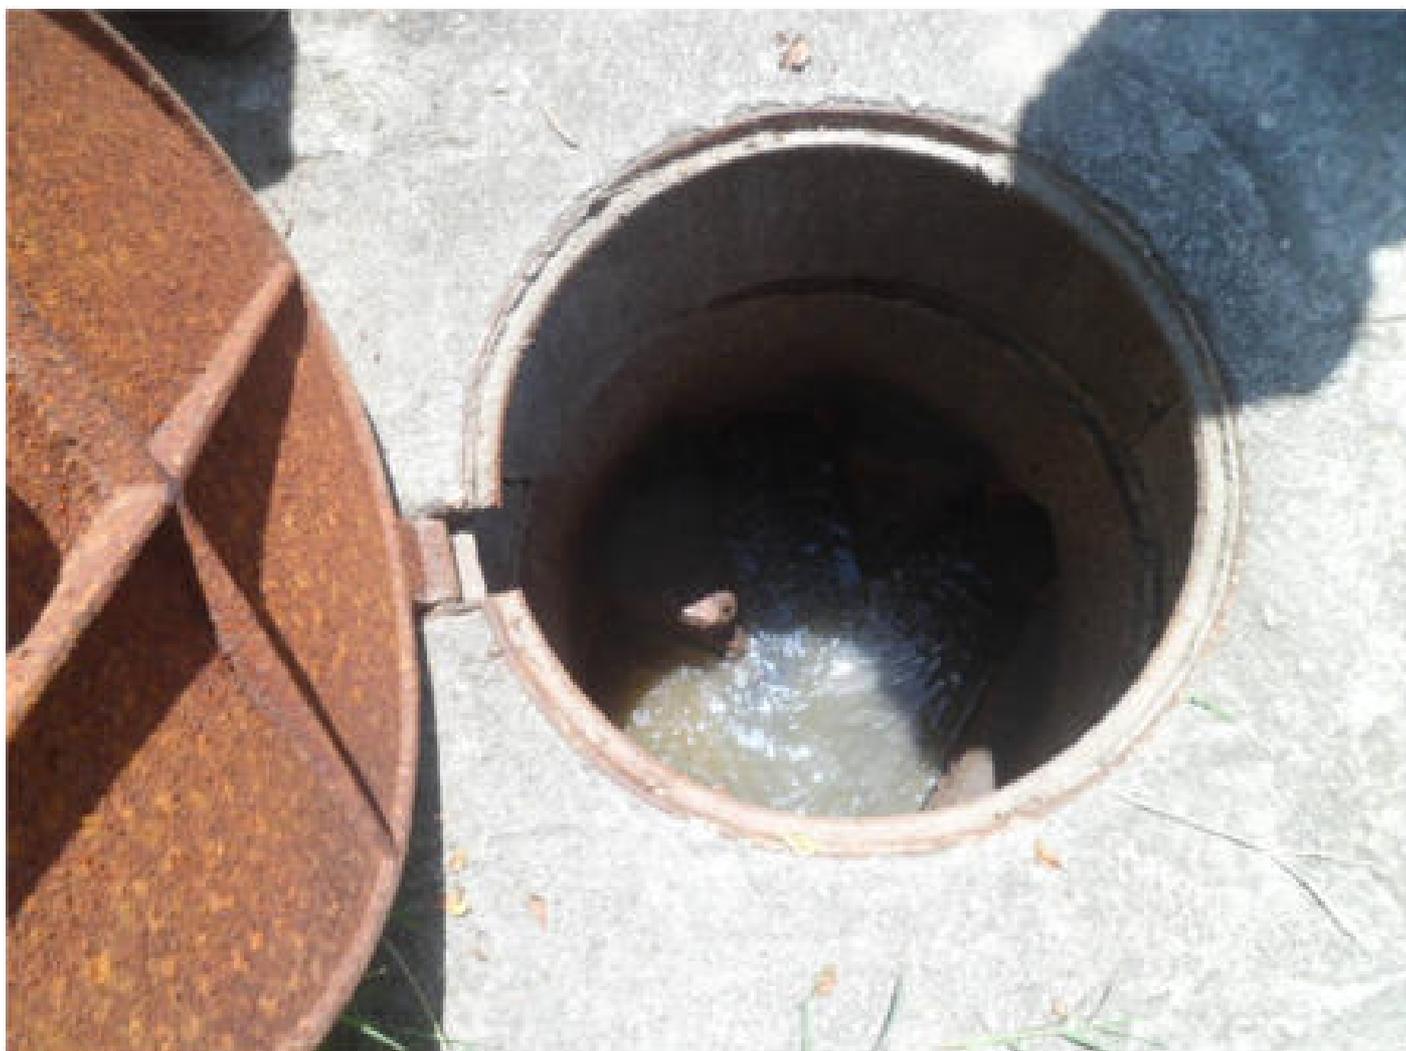
Foto 11 – Coletor da Rua Vlaminck, Receptor do Coletor de Esgoto da Rua Rodin (fluxo normal)
