Governo do Estado do Rio de Janeiro  
Agência Reguladora de Energia e Saneamento Básico do Estado do Rio de Janeiro  
Câmara Técnica de Saneamento

## **RELATÓRIO DE FISCALIZAÇÃO**

### **RELATÓRIO DE VISITA TÉCNICA/CASAN Nº 004/2022**

**ASSUNTO:** OCORRÊNCIA Nº 2021007177 – CEDAE – REGISTRADA NA OUVIDORIA DA AGENERSA

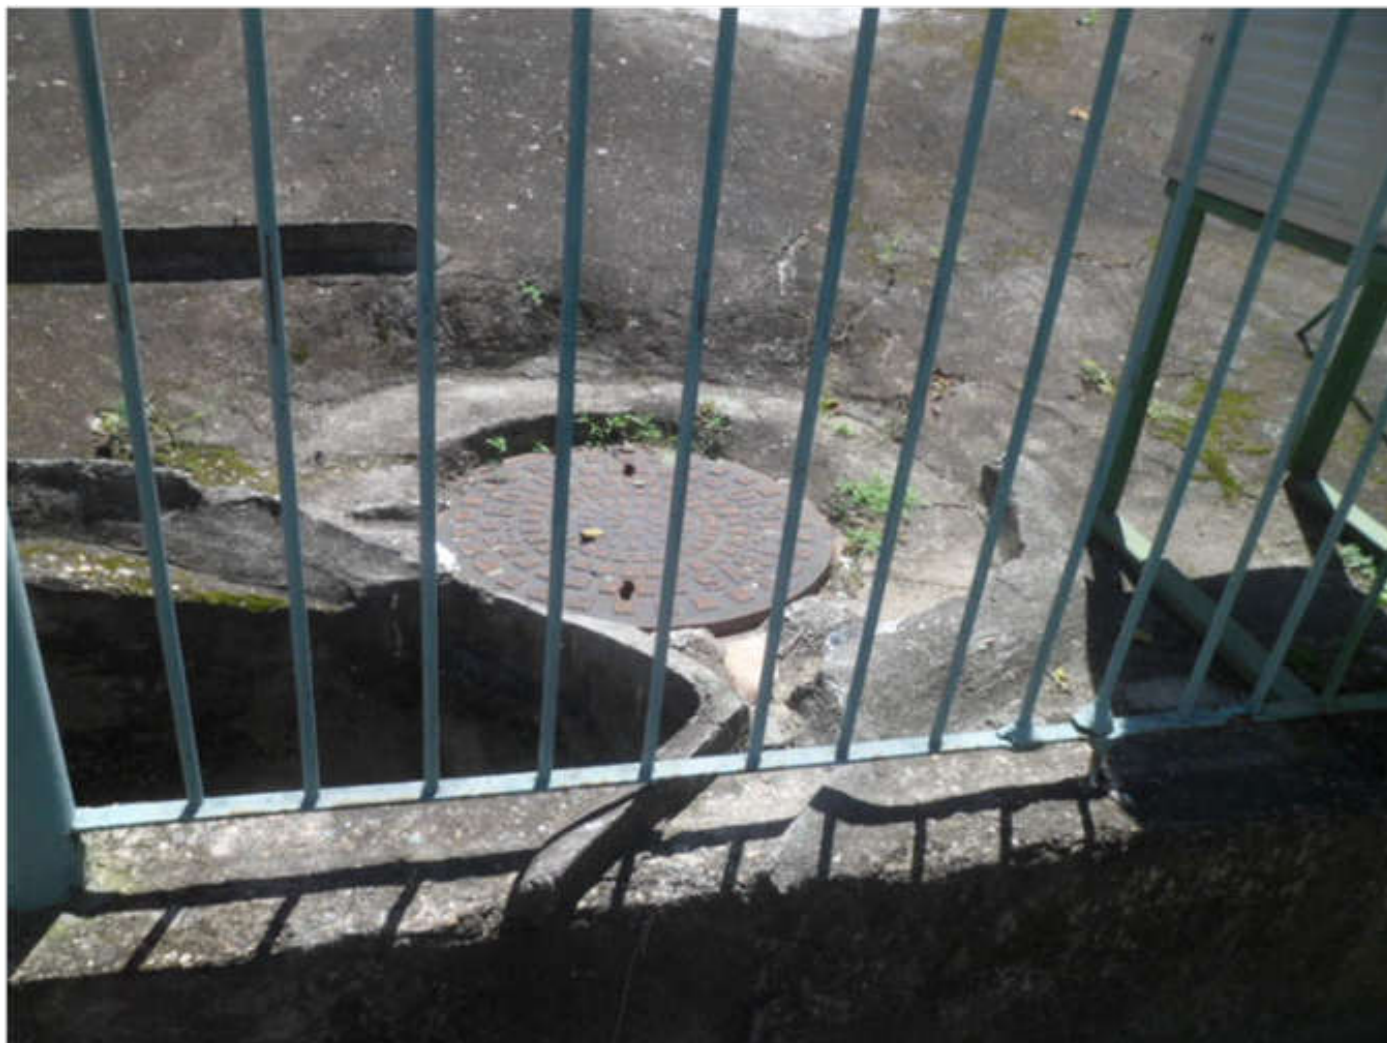
Foto 03 – Poço de Visita (PV) Dentro do Condomínio Cercado por Grades, Ponto de Extravazamento

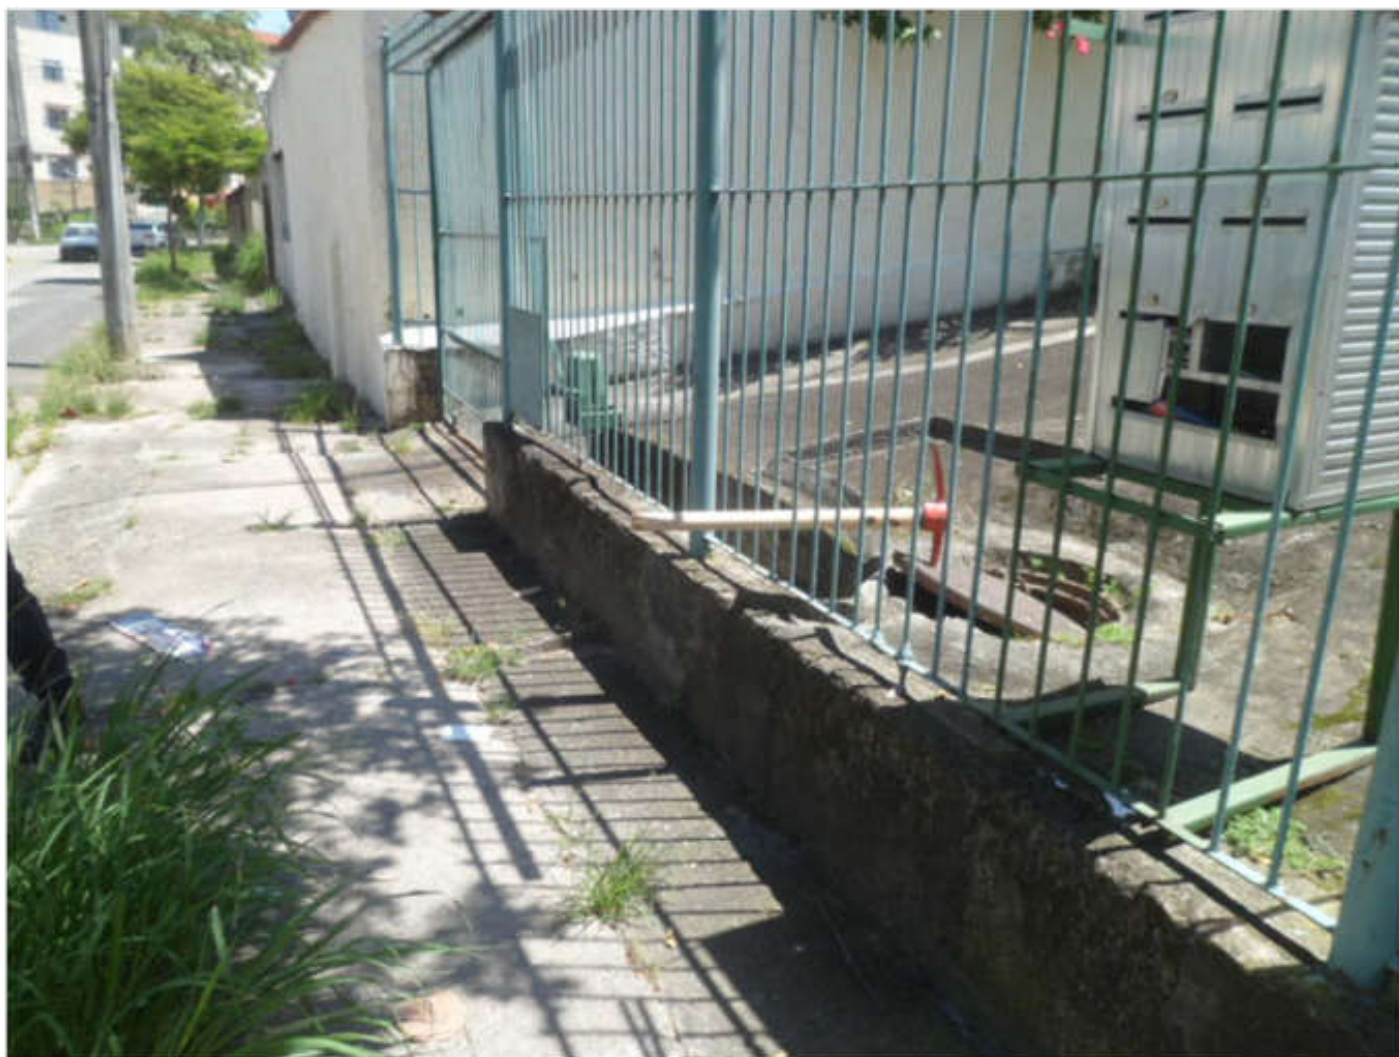
Foto 04 – Poço de Visita (PV) Dentro do Condomínio Cercado por Grades, Ponto de Extravazamento

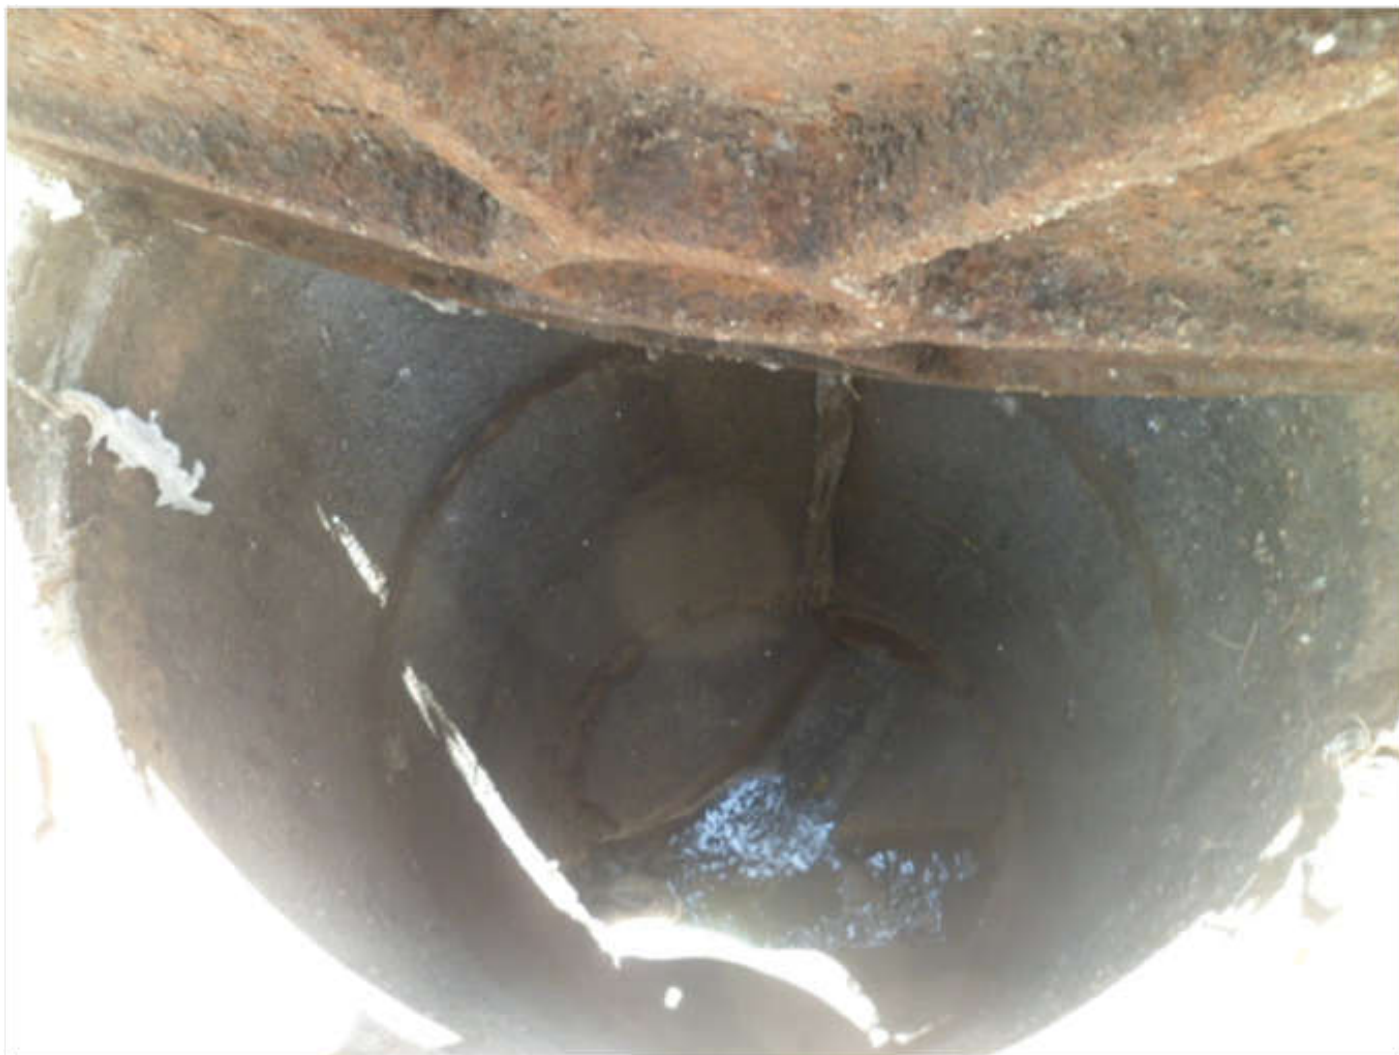
Foto 05 – Poço de Visita (PV) Dentro do Condomínio Cercado por Grades (fluxo normal)

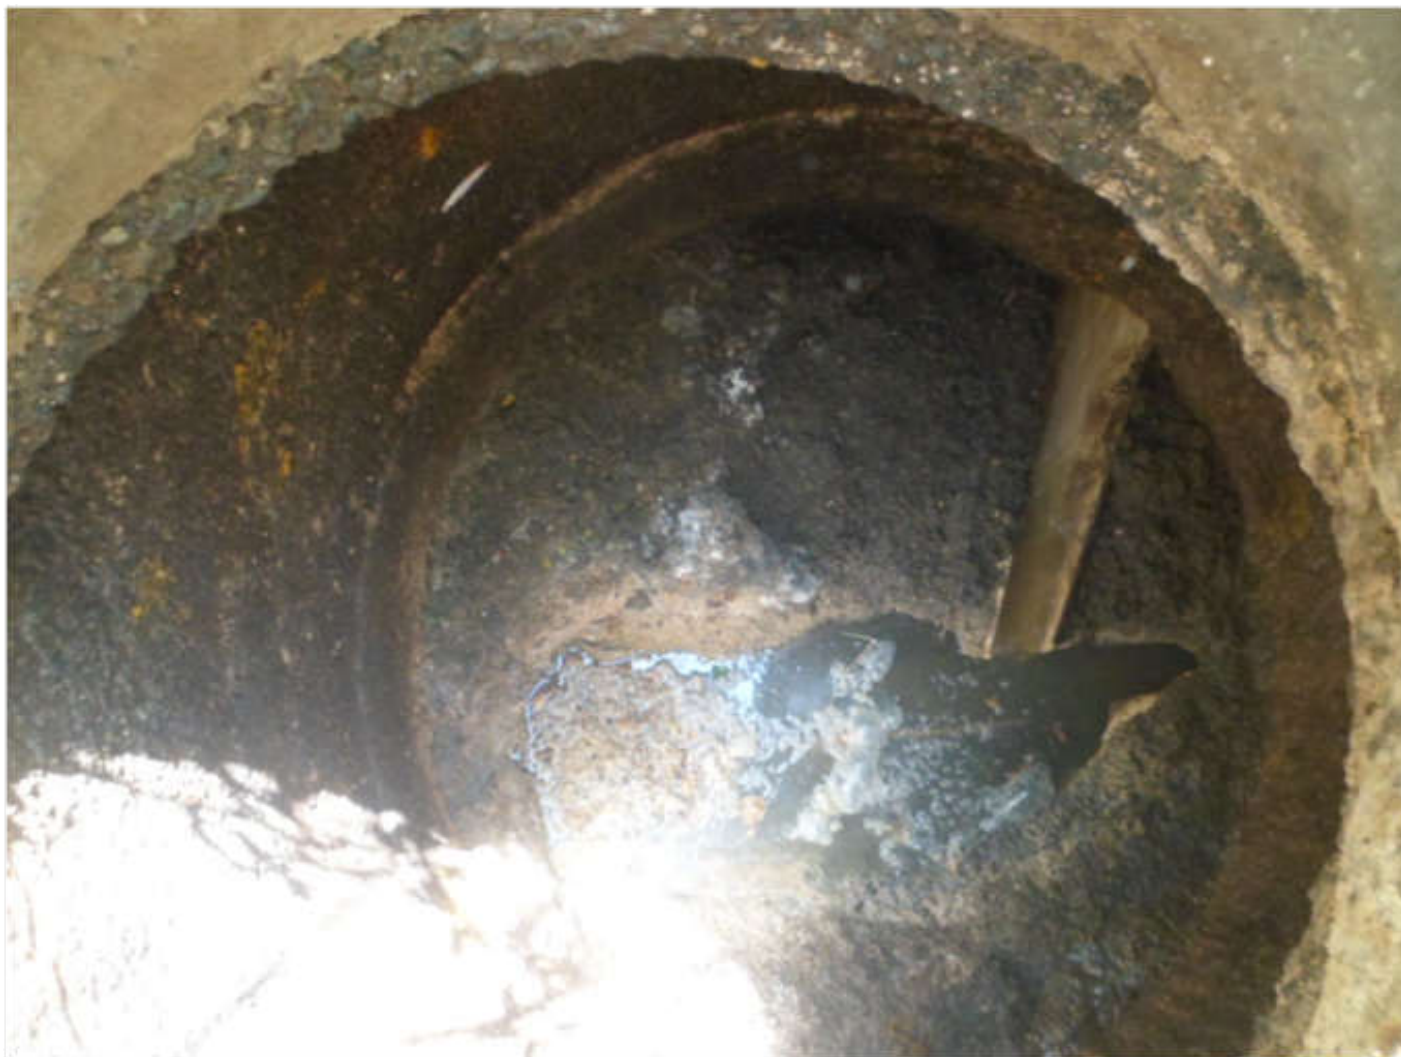
Foto 07 – PV com Acúmulo de Crostas de Gordura

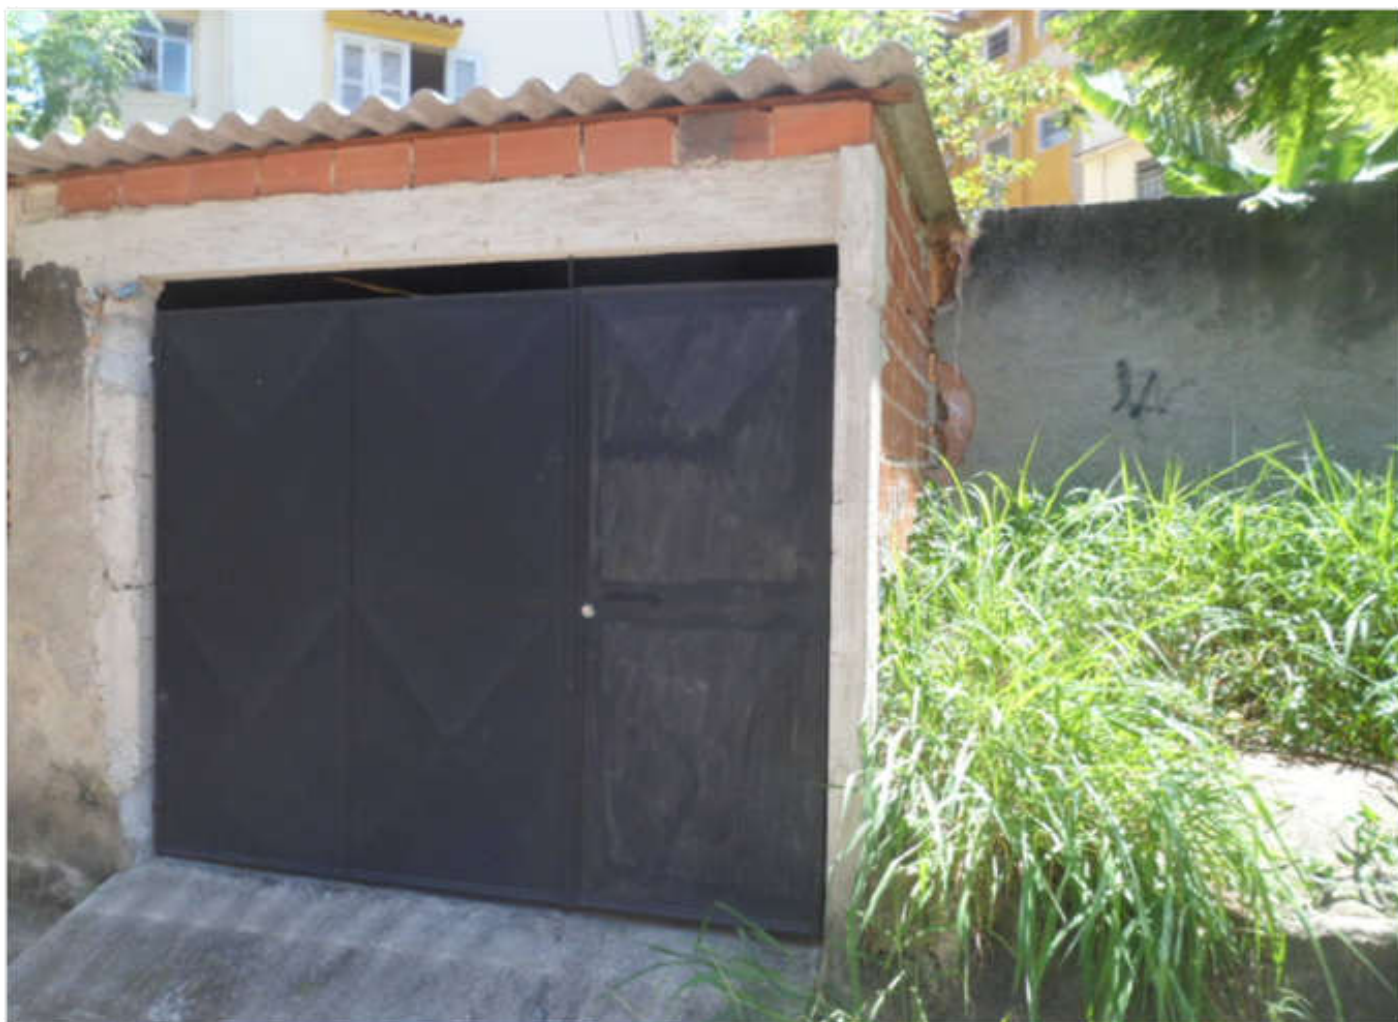
Foto 08 – Construção Irregular sobre a Passagem do Coletor de Esgoto

Assim sendo, esta CASAN, por intermédio da sua fiscalização, entende que a Concessionária Águas do Rio, está cumprido de forma satisfatória o atendimento as reivindicações da reclamante com ações pontuais de limpeza periódica dos PVs. No entanto, entende que ações de terceiros, construções irregulares e mau uso do sistema podem ocasionar patologias na rede.

Por esse motivo, esta Câmara Técnica sugere a Concessionária que faça as devidas solicitações aos órgãos competentes para intervirem no tocante a construção irregular dessa garagem, conforme foto nº 08 deste relatório. Apurar se a instalação dessa tubulação construída abaixo da garagem, interligada a rede de esgoto, tem ocasionado obstruções dessa rede coletora. Ainda, faz-se necessário a atualização cadastral dos imóveis da região pela Concessionária para que, de posse das informações atualizadas, tenha dados fidedignos para um eventual redimensionamento da rede coletora.

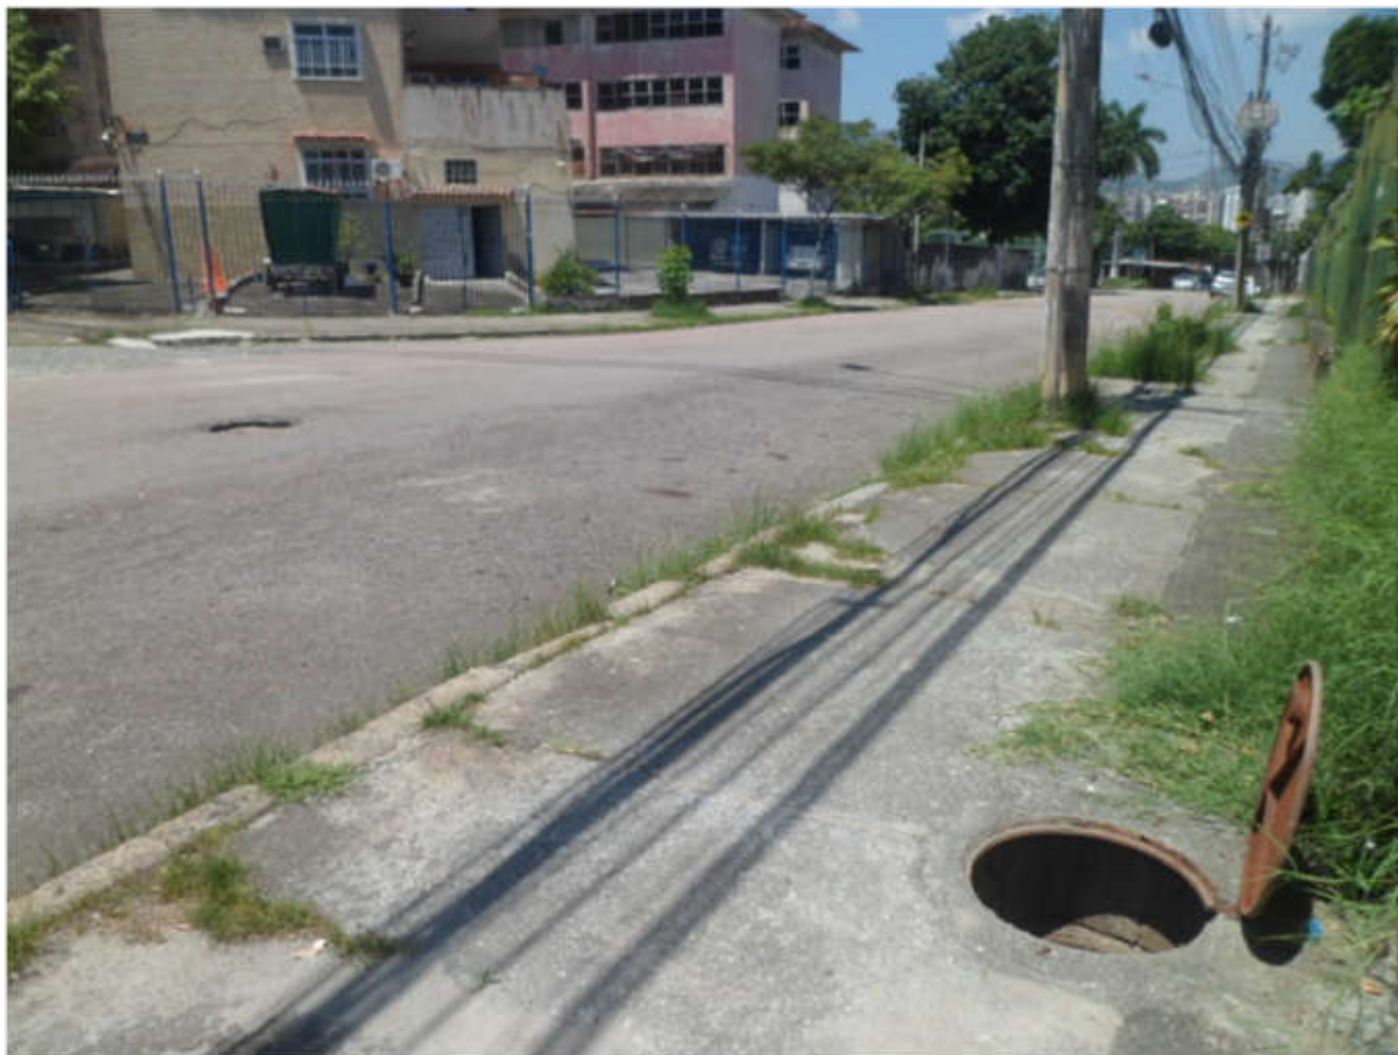
Foto 10 – Coletor, Receptor do Coletor de Esgoto da Rua Rodin

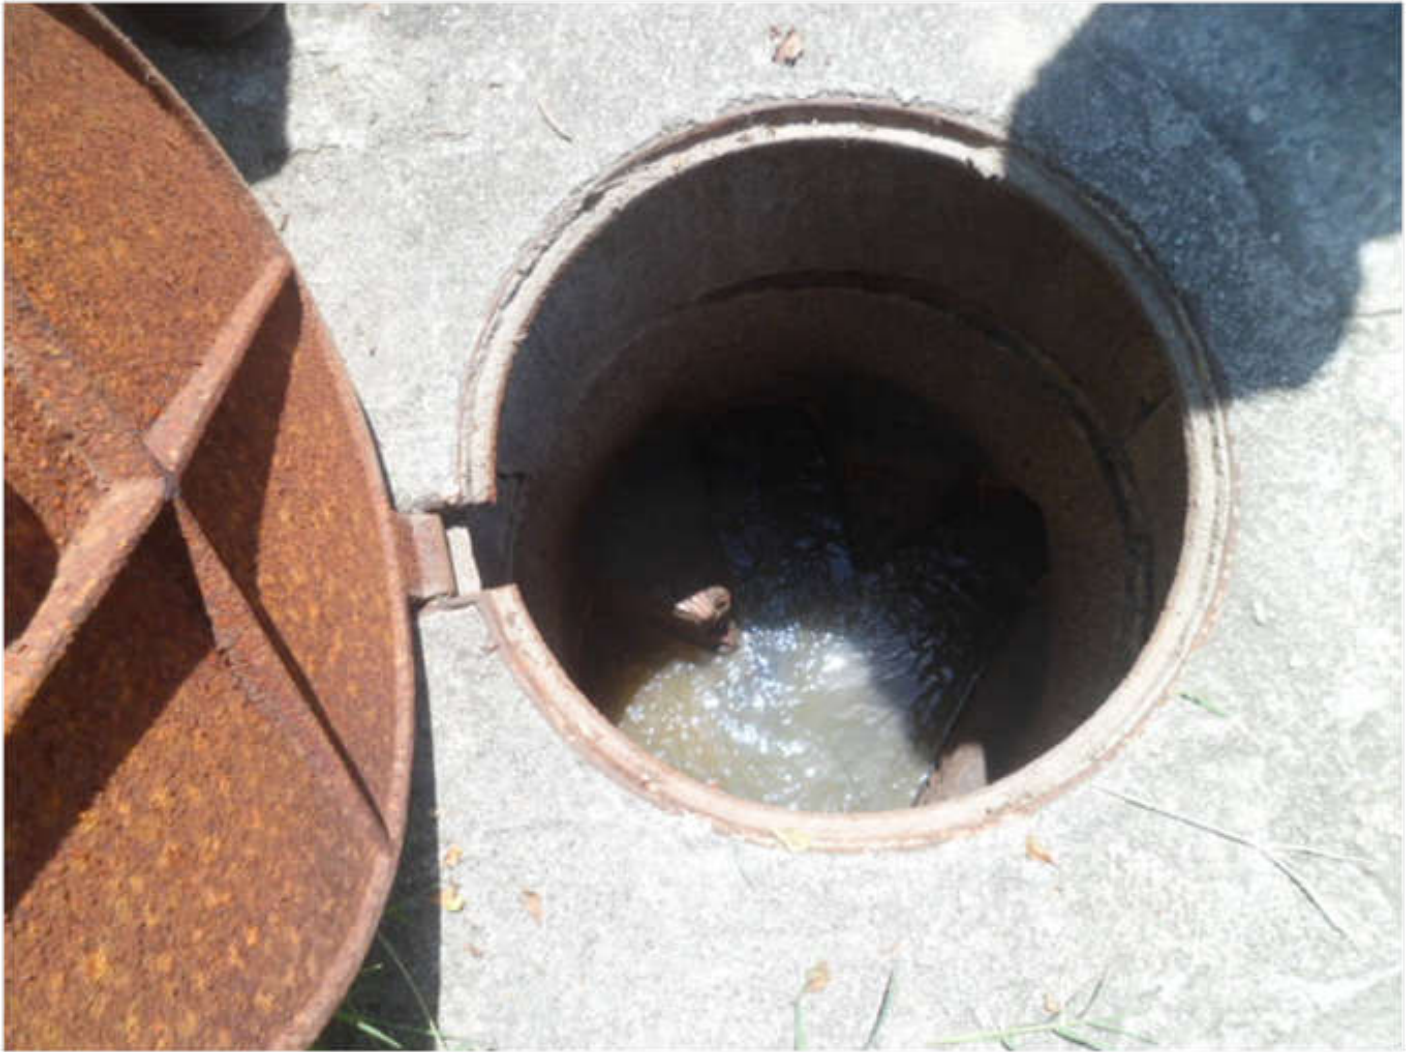
Foto 11 – Coletor da Rua Vlaminck, Receptor do Coletor de Esgoto da Rua Rodin (fluxo normal)
