## **RELATÓRIO DE VISTORIA TÉCNICA CASAN/CEDAE Nº 05/2017**

### **ASSUNTO: Falta de abastecimento de água em Nova Iguaçu - CEDAE**

Foi realizada vistoria técnica em Nova Iguaçu, em 18/01/2017, no Bairro Prata, em função de um noticiado na emissora de rádio Super Rádio Tupi, que versou sobre uma reclamação, genérica, de falta de abastecimento de água na rua Maria Leopoldina.

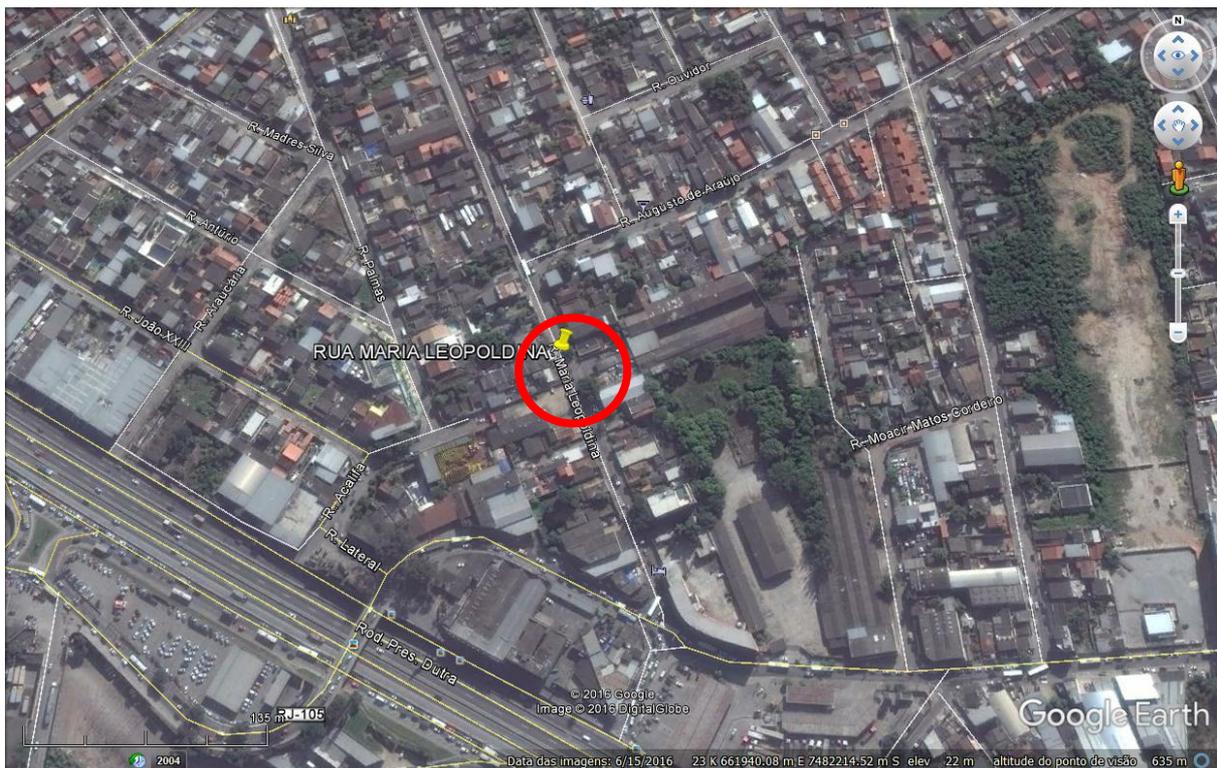
Utilizando-se de bom senso, por falta total de informações na reclamação, fizemos indagações aleatórias ao longo da Rua Maria Leopoldina e, especificamente, no ponto mais desfavorável, de cota mais elevada (22/23 metros - Google Earth).

DETALHE EM VERMELHO - PONTO MAIS DESFAVORÁVEL

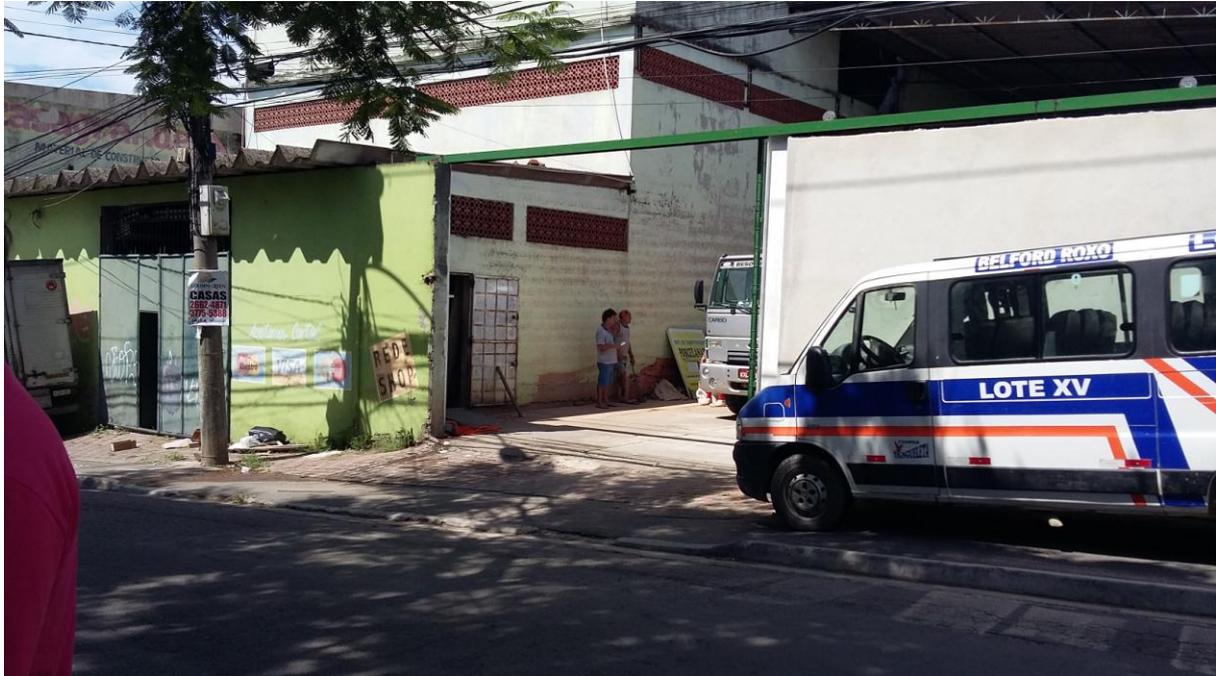
GALPÃO DE MATERIAL DE CONSTRUÇÃO - PONTO ELEVADO DA RUA

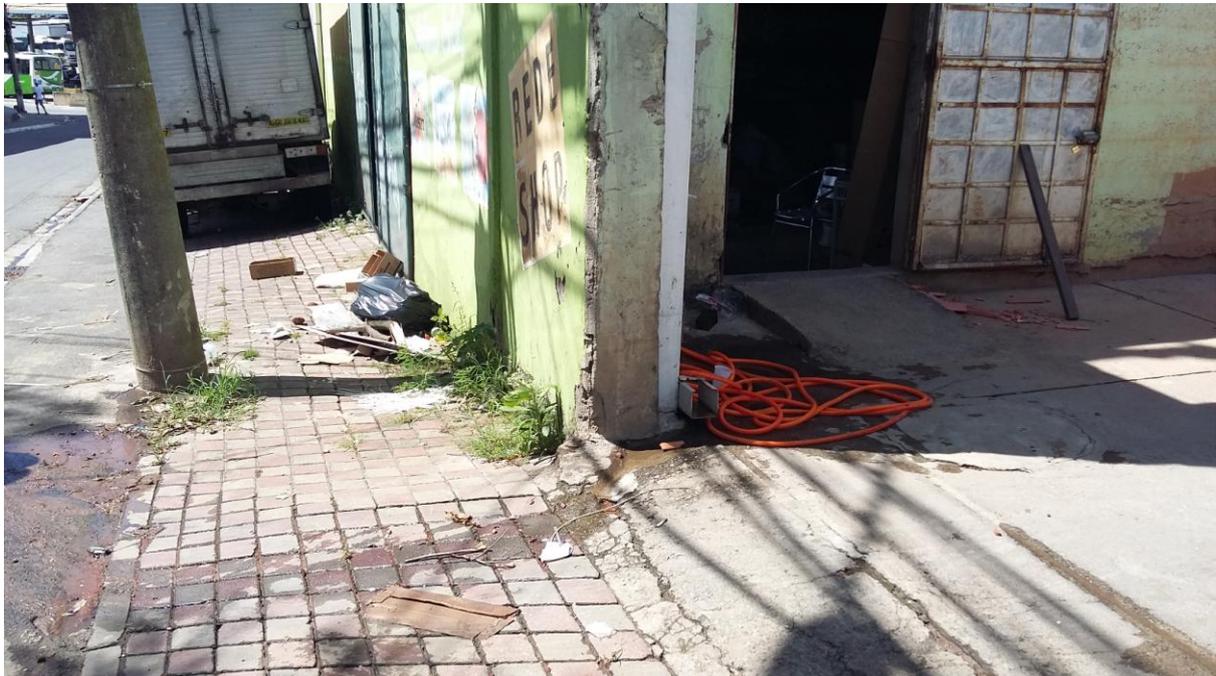
DETALHE - ÁGUA ESCORRENDO DO PONTO DE TOMADA (MANGUEIRA)

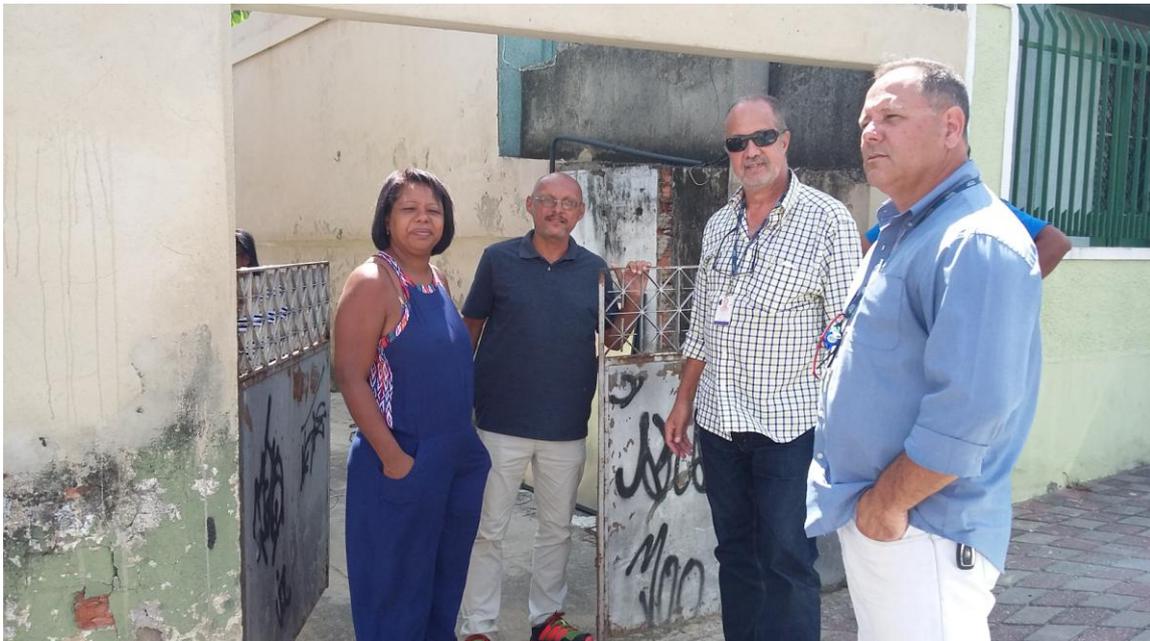
RUA MARIA LEOPOLDINA, 194 - SR. ÁLVARO E ESPOSA, E EQUIPE TÉCNICA DA CEDAE

A informação que obtivemos era de que o abastecimento era intermitente, com abastecimento nas segundas, quartas, sextas e sábado. E que a cisterna da residência permite um provimento satisfatório nos intervalos de desabastecimento..

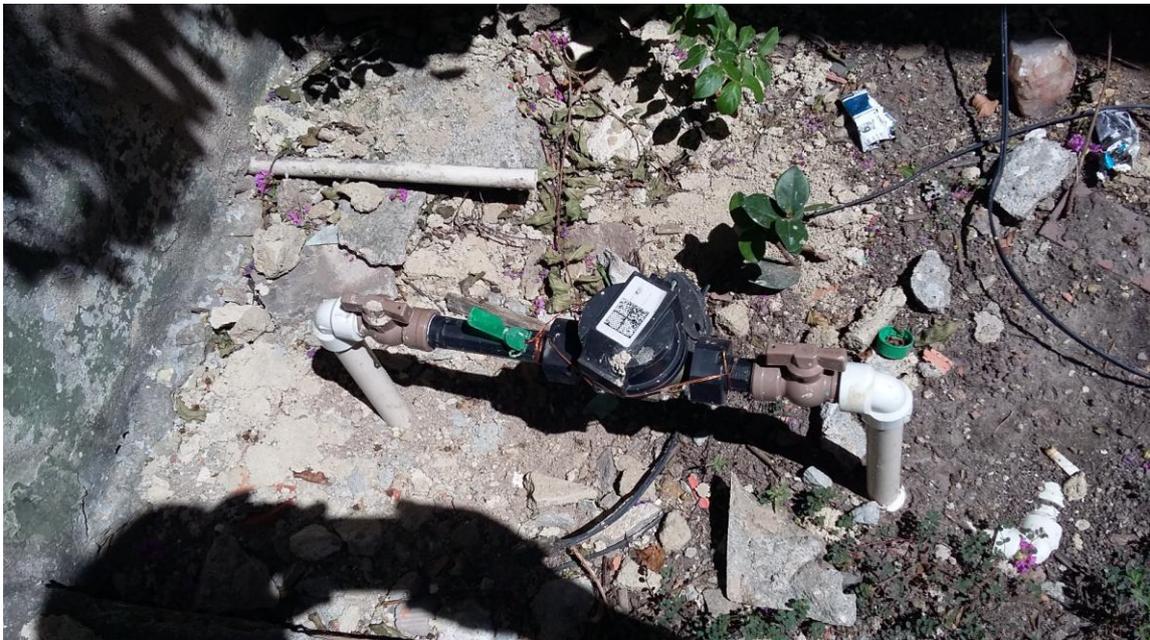
HIDRÔMETRO DA RESIDÊNCIA NA RUA MARIA LEOPOLDINA, 194

Na ocasião desta visita técnica constatamos que o hidrômetro da residência estava em pleno funcionamento. A título de informação, a maioria dos imóveis dispõe de água de poço.
