RELATÓRIO DE FISCALIZAÇÃO

AGENERSA/CASAN Nº 05/2022

Sistema de Abastecimento de Água do município de Carmo/RJ

Carmo / Rio de Janeiro

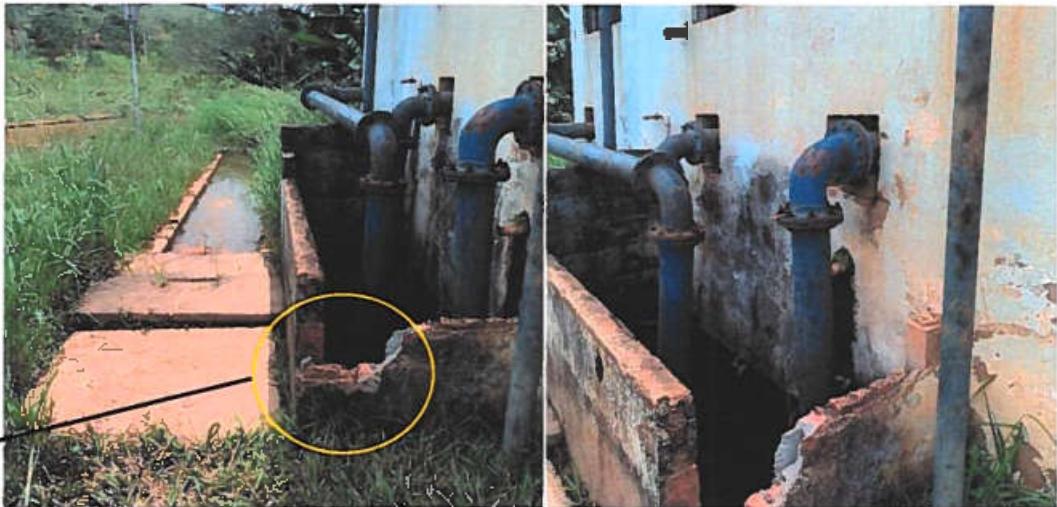
Leito de entrada

Alvenaria
avariada

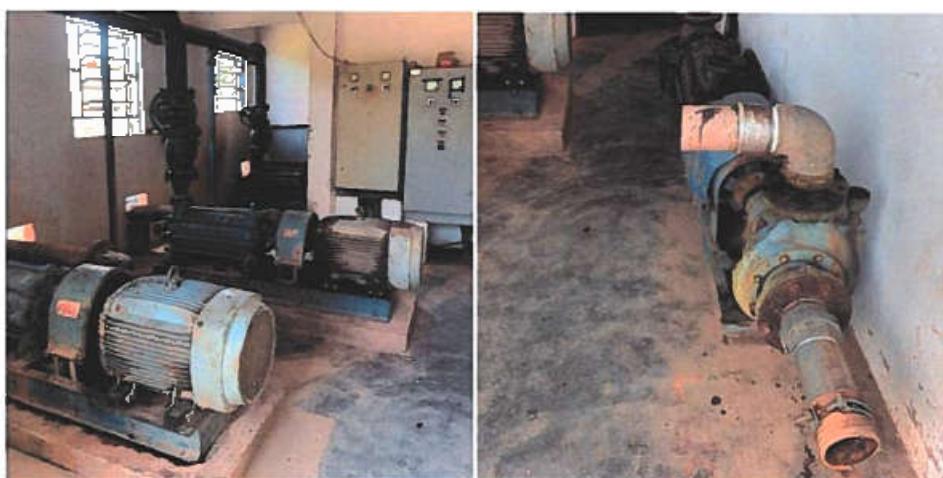
Bombas em operação e bomba para manutenção

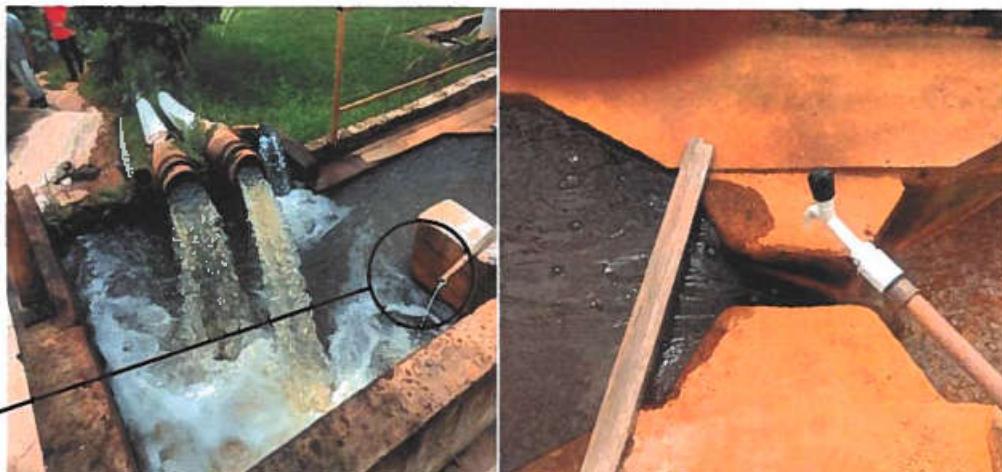
O sistema está funcionando corretamente.

Entrada de água bruta na ETA + Cal Hidratado e PAC 10

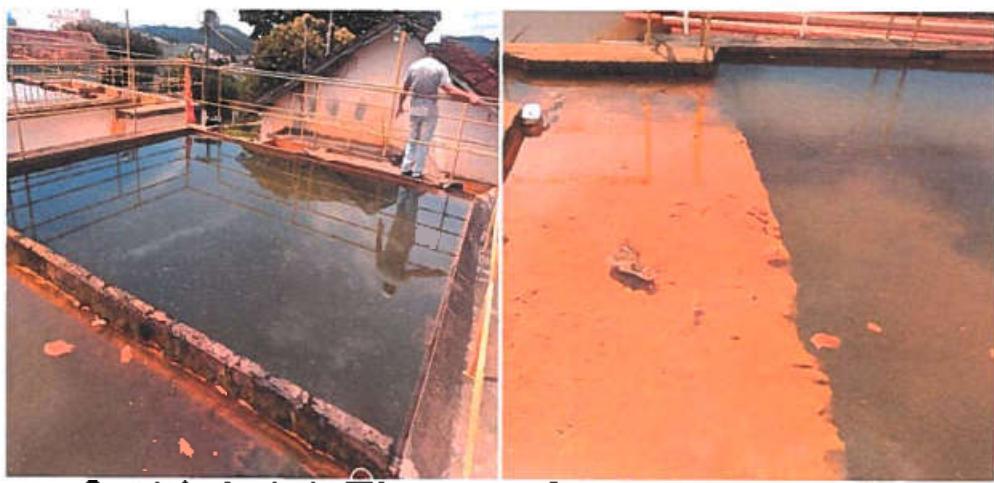
As paredes dos decantadores encontravam-se com lodo fixado. Foi informado que são limpos a cada 15 dias. Não foi constatado vazamentos.

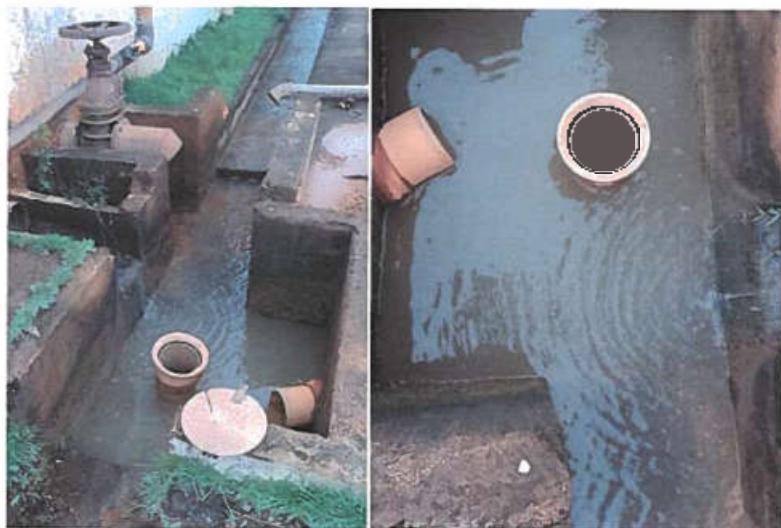
Sistema de descarga do lodo

Não existe na unidade um sistema de tratamento de lodo. O resíduo remanescente é lançado diretamente em rede de esgotamento pluvial através das descargas de fundo, posicionadas na calha inferior das câmaras de decantação.

Cabe salientar que a legislação atual está limitando e, por vezes, proibindo a prática de lançar os resíduos gerados na Estação em um corpo hídrico. Segundo a Política Nacional de Resíduos Sólidos - Lei 12.305/2010 -, o lodo é classificado como resíduo sólido, e a NBR 10.004/87 determinam diretrizes para a reutilização ou reciclagem desses lodos, estando proibido o lançamento de forma "in natura" nos corpos hídricos.

qual o resíduo da ETA é classificado como classe II A - não inerte, ou seja, que não pode ser desaguado nos rios sem o devido tratamento (ABNT, 2004).

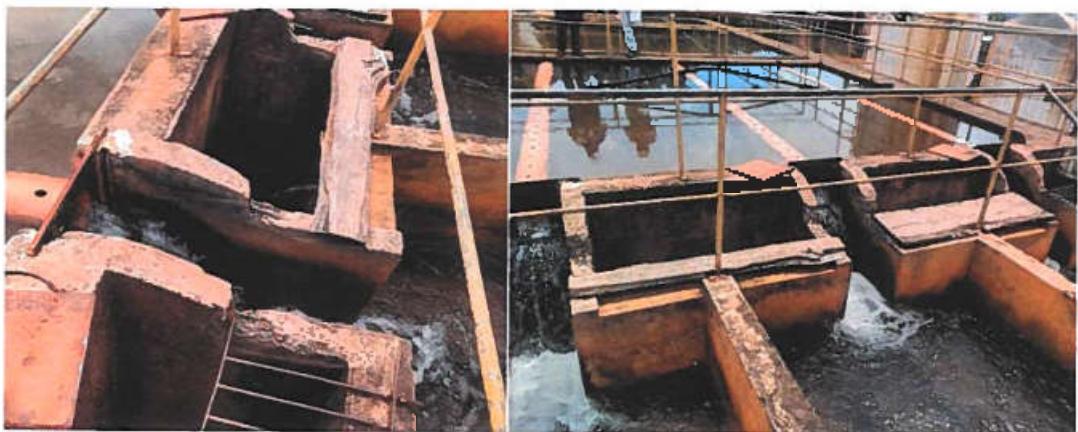
Filtros da ETA

A etapa seguinte do processo consiste na filtração da água com a finalidade de remover os flocos mais leves que não decantaram, materiais orgânicos e odores. O sistema de filtragem é constituído por 6 (seis) filtros. Foi informado que a limpeza dos filtros deste sistema é realizada a cada 6 (seis) horas.

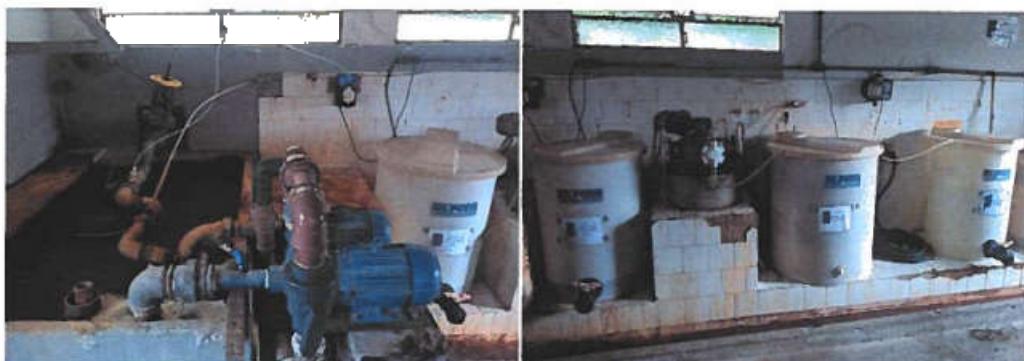
Chegada da água bruta na ETA, ponto de dosagem do PAC (floculante) e Carbonato de sódio (Alcalinizante)

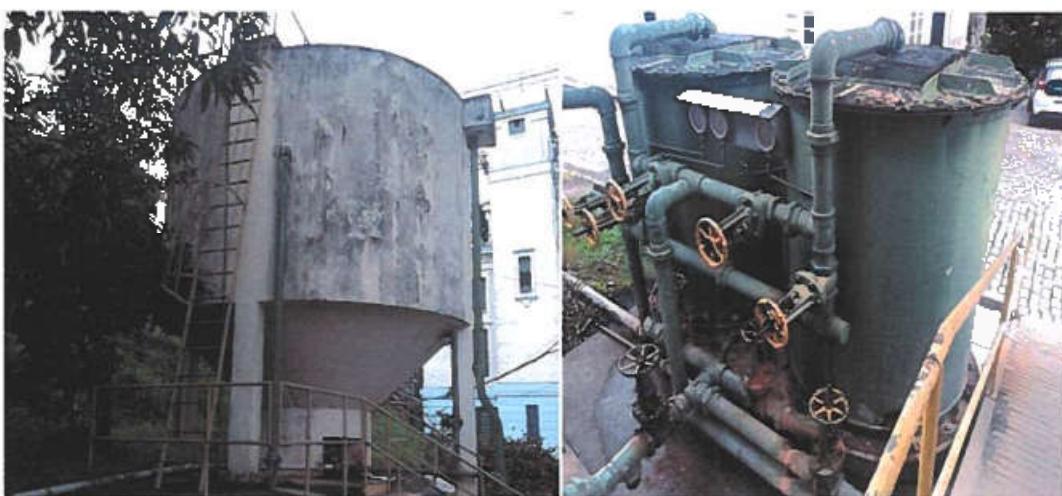
Floco-decantador cilíndrico aberto (em concreto)

Filtro metálico fechado

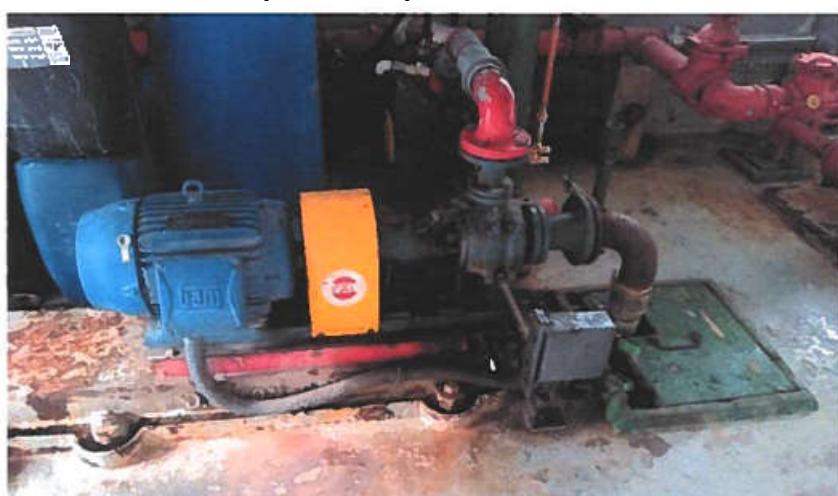
Cisterna Inferior e motobomba de recalque para o reservatório superior

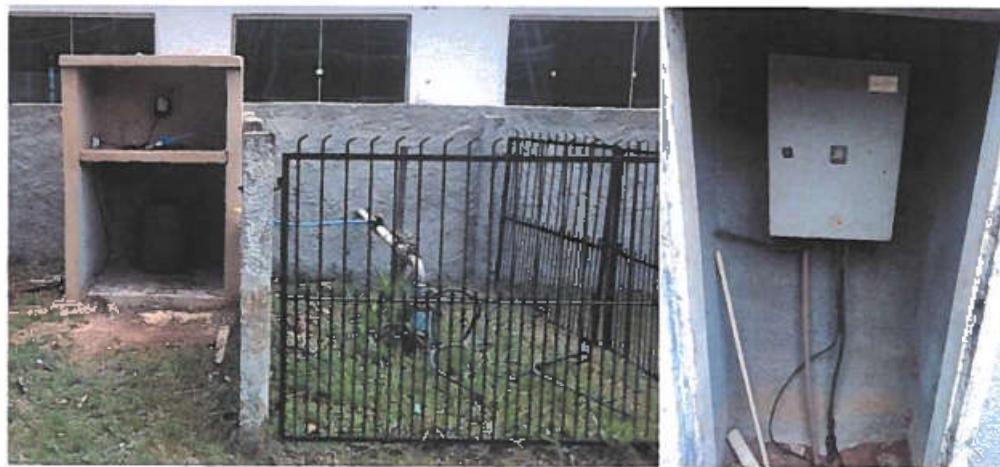
Bomba dosadora - Poço - Painel elétrico

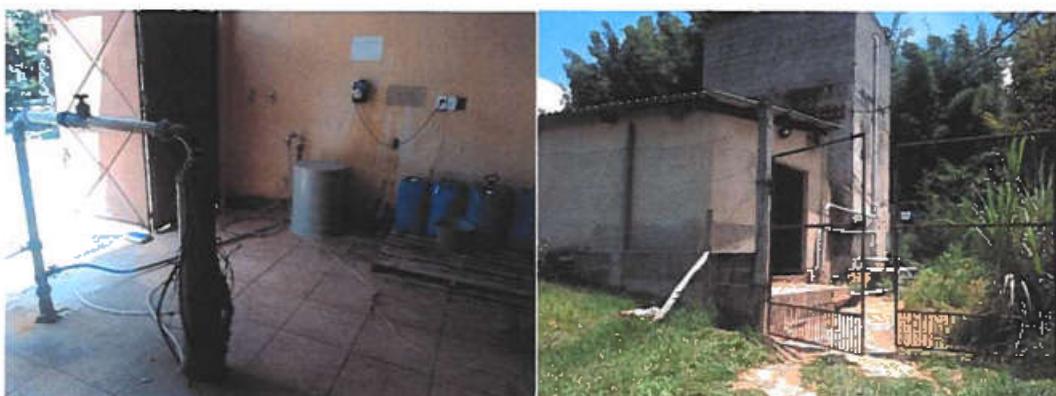
Poço e bomba dosadora injetando Hipoclorito no recalque

Reservatório principal (vista geral, portão e alambrado)

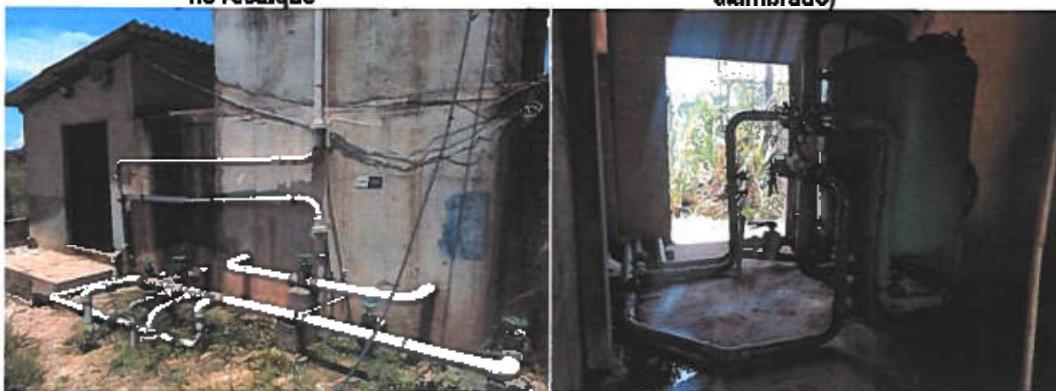
Reservatório e barrilote dos Troncos Distribuidores

Filtro (metálico) fechado, por Zeólito

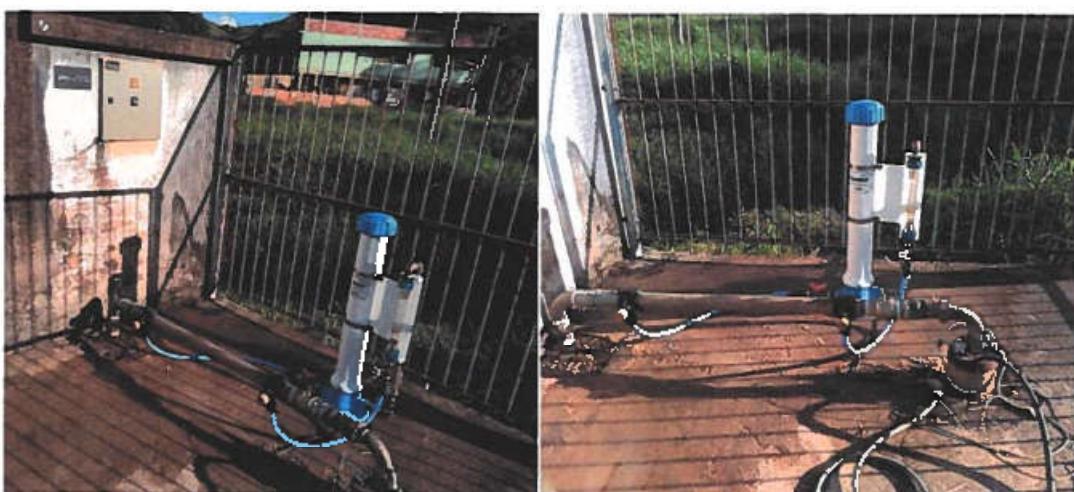
Captação do Poço Córrego da Prata - Painel elétrico - Dosador de cloro

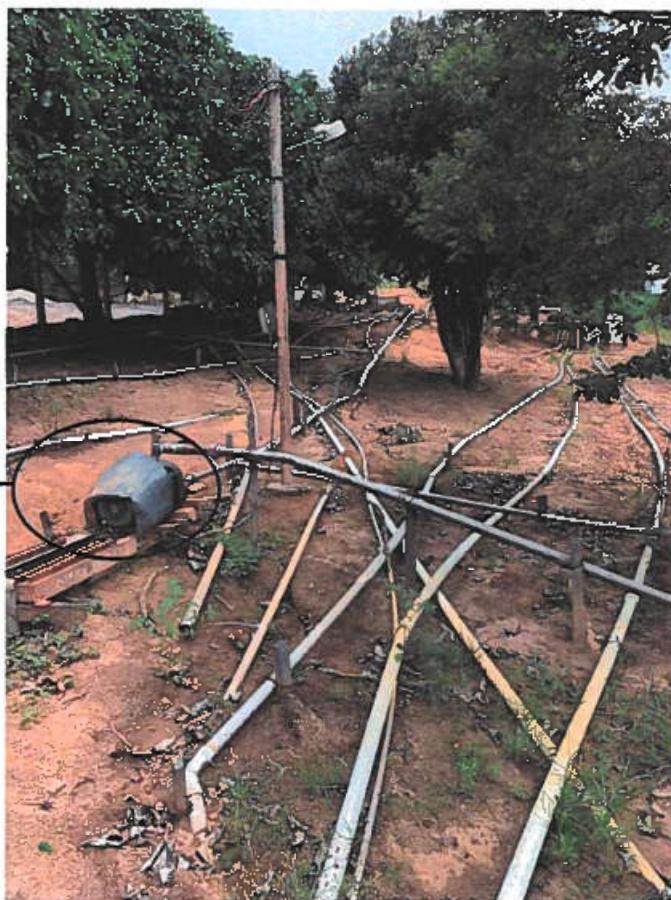
Em relação à tubulação de adução da ETA, terá que ser realizado um estudo, visando verificar os diâmetros de saída para minimizar a perda de carga.

Tubulações de adução de saída da ETA Batalha

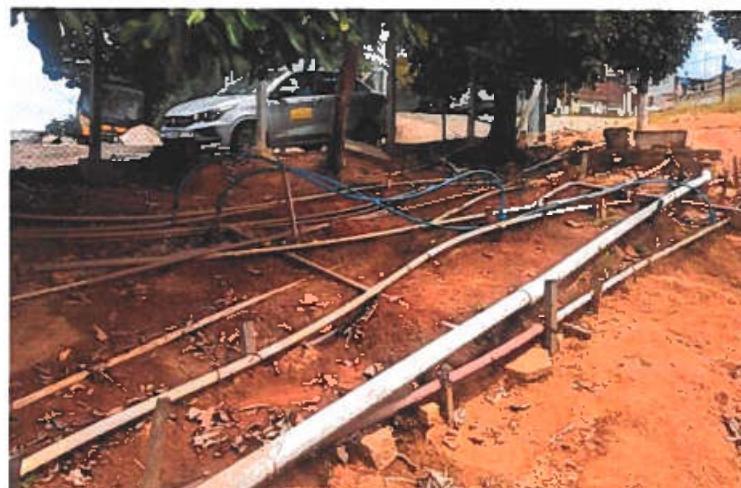
Tubulação de adução de saída da ETA Batalha - Reforço de 1/2" em tubos de PEAD
