## RELATÓRIO DE FISCALIZAÇÃO

### RELATÓRIO DE VISITA TÉCNICA AGENERSA/CASAN Nº 006/2021

**ASSUNTO: OFÍCIO Nº 280/2021 – OP/SUBPDEC – BO 00103/2021 – RUA SÃO PATRÍCIO, 128 – ENGENHO DA RAINHA/RJ**

**PROCESSO: SEI-220007/000519/2021**

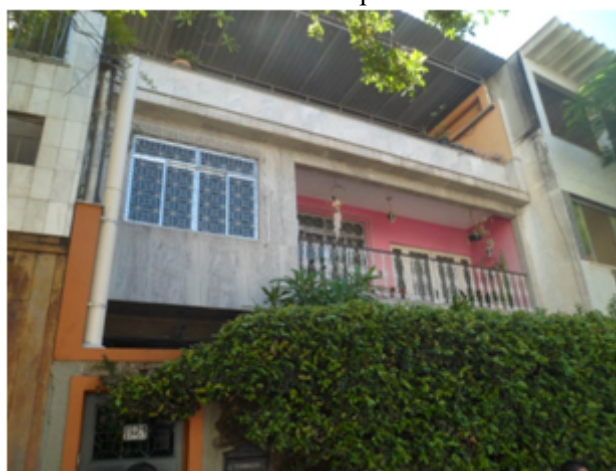
Foto 02 – Fachada do Prédio – Rua São Patrício, 128

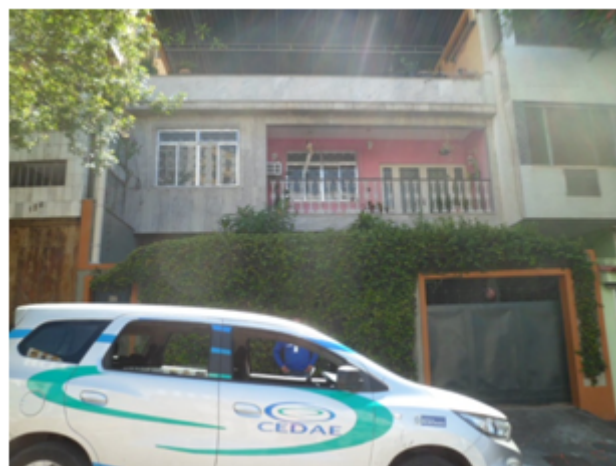
Foto 03 – Fachada do Prédio – Rua São Patrício, 128

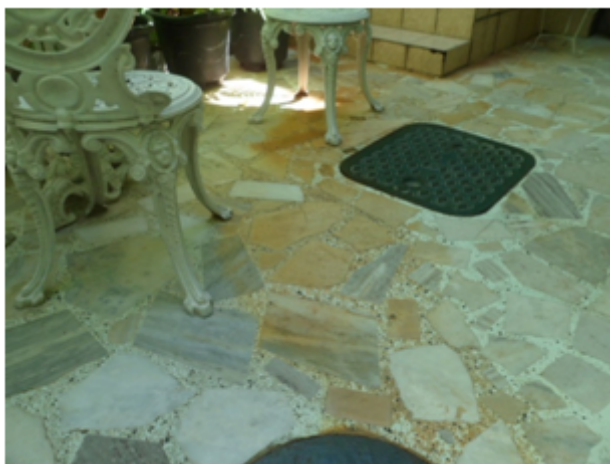
Em seguida, nos informou que, desde janeiro de 2021 e até a presente data, não há mais vestígios de vazamento conforme fotos nº 05, 06 e 07.

Foto 05 – Marcas da infiltração no chão

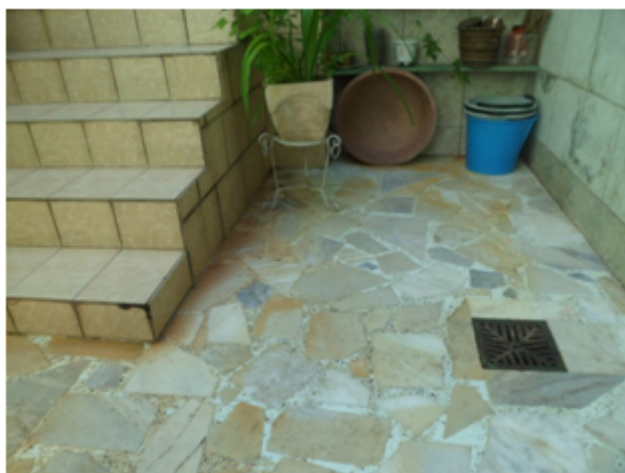
Foto 06 – Marcas da infiltração no chão

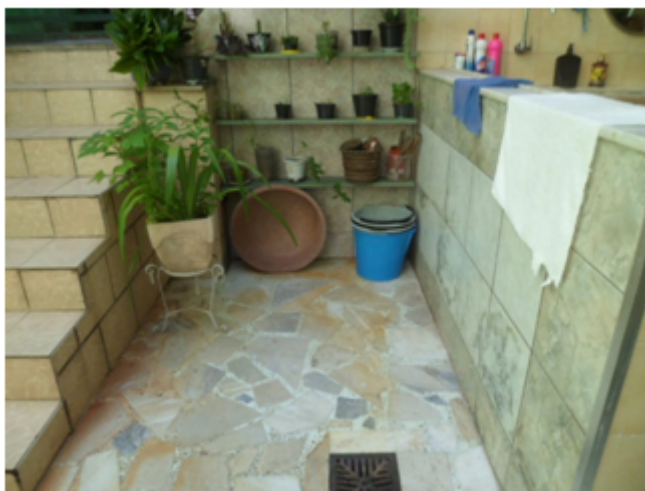
Foto 07 – Marcas da infiltração no chão

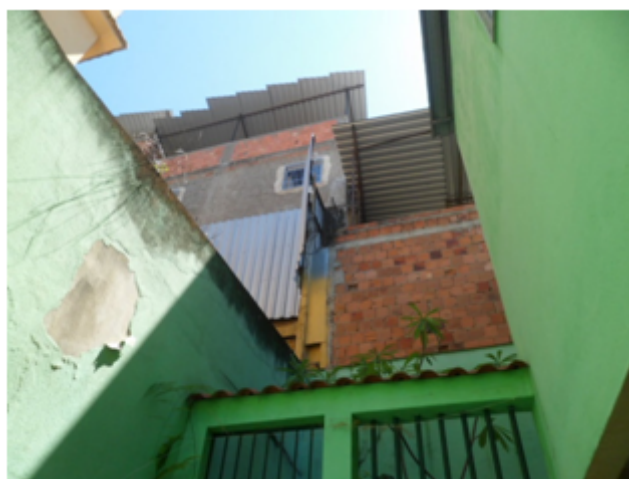
Ainda, oficializou à CEDAE, para apurar a origem do vazamento. Como o foco do problema era na Comunidade, construída atrás do terreno, a CEDAE não conseguiu entrar para identificar o vazamento.

Foto 08 – Comunidade Costa e Silva, Construída atrás da residência
