Govorno do Estado do Rio de Janeiro
Secretaria de Estado da Casa Civil
Agência Reguladora de Energia e Saneamento Básico do Estado do Rio de Janeiro

RELATÓRIO DE VISTORIA TÉCNICA CASAN/CEDAE Nº 07/2016

ASSUNTO: Reclamação CEDAE vazamento de esgoto - Sr. Marcelo Nascimento

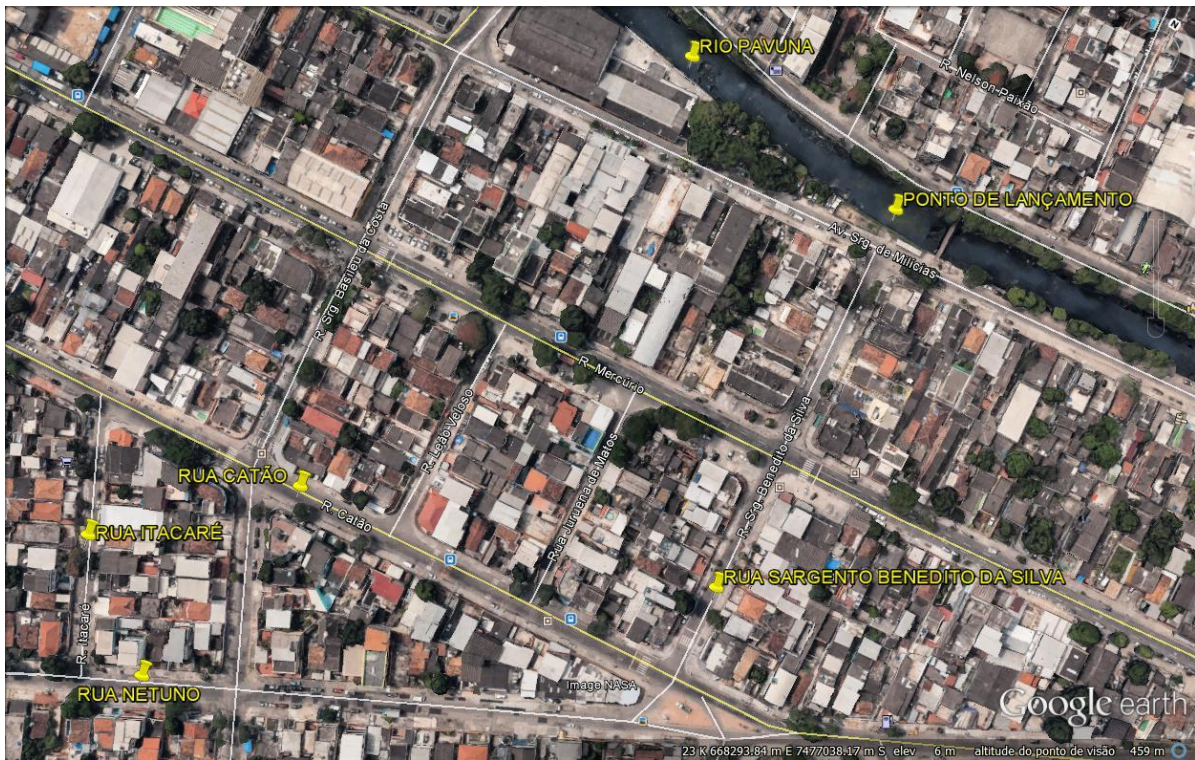
Às margens do rio Pavuna e ao final da rua Sargento Benedito da Silva, é possível observar os pontos de lançamento das redes de drenagem, senão vejamos:

RUA ITACARÉ, CATÃO, NETUNO E SARGENTO BENEDITO DA SILVA
RIO PAVUNA E PONTO DE LANÇAMENTO DE ÁGUAS PLUVIAIS COM ESGOTO

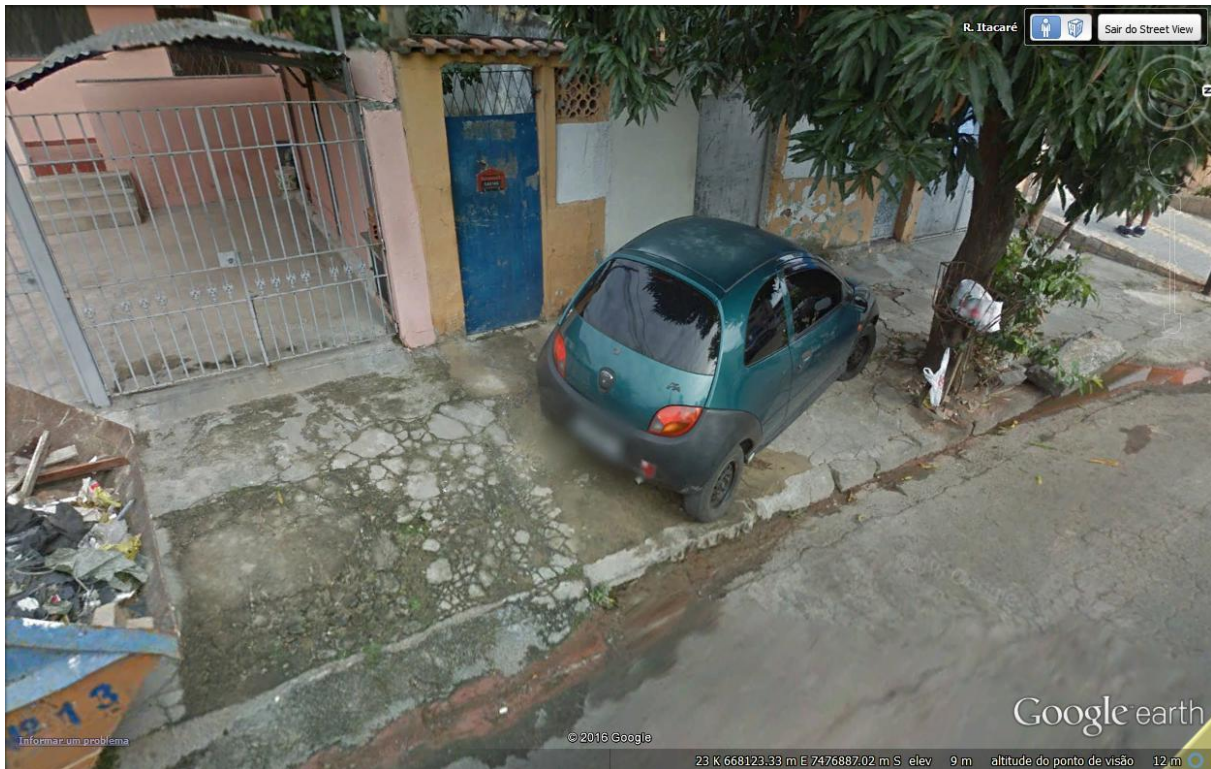
Observamos que as caixas de inspeção à jusante do usuário reclamante, bem como a dele própria, estavam com as tampas destruídas em função de veículos automotores que estacionam indevidamente nas calçadas, conforme pode ser visualizado a seguir.

VEÍCULO ESTACIONADO EXATAMENTE SOBRE A CAIXA DE INSPEÇÃO DO USUÁRIO RECLAMANTE
IMAGEM DO GOOGLE EARTH DE 14-05-2016

Em nosso entendimento, cabe à Prefeitura e aos moradores a iniciativa de coibir que veículos automotores estacionem sobre as calçadas, danificando e entupindo as caixas de inspeção e em alguns casos, em função da profundidade e da carga atribuída, o rompimento da própria tubulação.

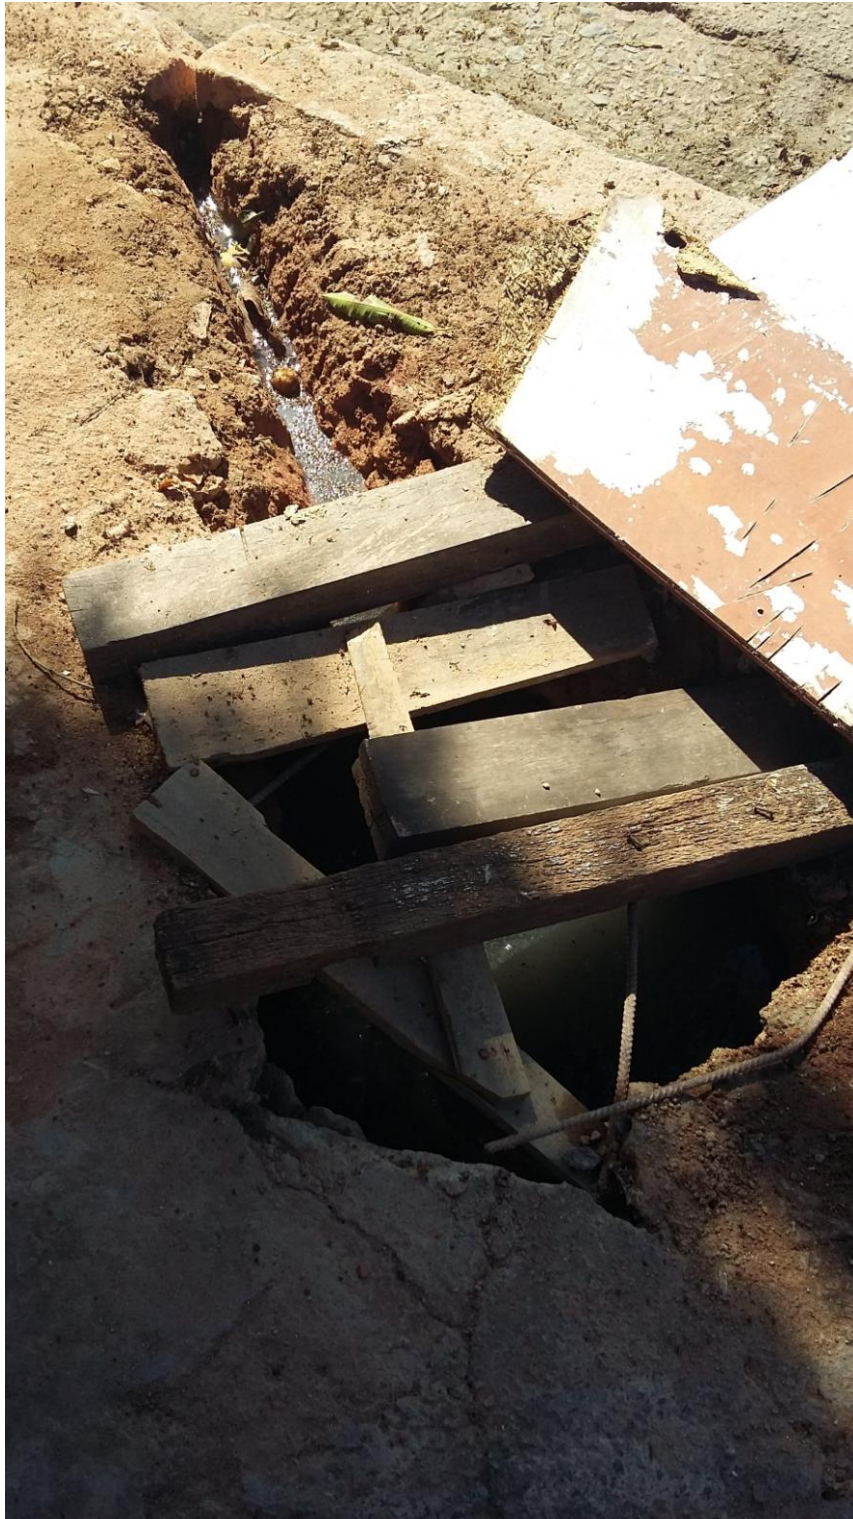
DETALHE DA CAIXA DE INSPEÇÃO DO USUÁRIO RECLAMANTE
ESGOTO DIRECIONADO PARA A SARJETA

No entanto, estas tubulações estão assentadas, coletam os efluentes sanitários e os direcionam para o sistema de águas pluviais e ninguém, Prefeitura, Concessionária e moradores, sabem ou se lembram a quem pertence. O fato é que a CEDAE utiliza as tubulações para coleta dos efluentes sanitários, cobra dos usuários da rua o serviço de esgotamento sanitário, e portanto, deve manter as tubulações em condições adequadas de uso.

Uma equipe da CEDAE ficou de ir à rua Itacaré para resolver o problema, o que foi feito e confirmado em contato telefônico com a Sra. Vaime, mãe do usuário reclamante, em 06-07-2016.

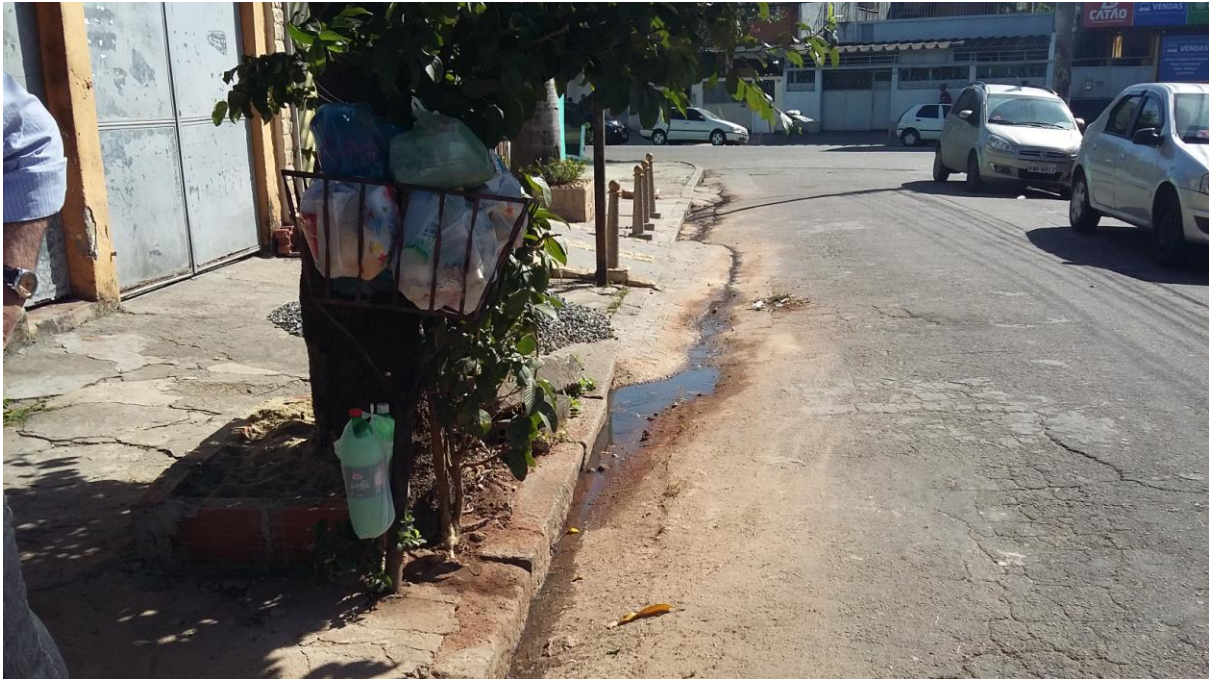
ESGOTO DIRECIONADO PELA SARJETA PARA A RUA CATÃO

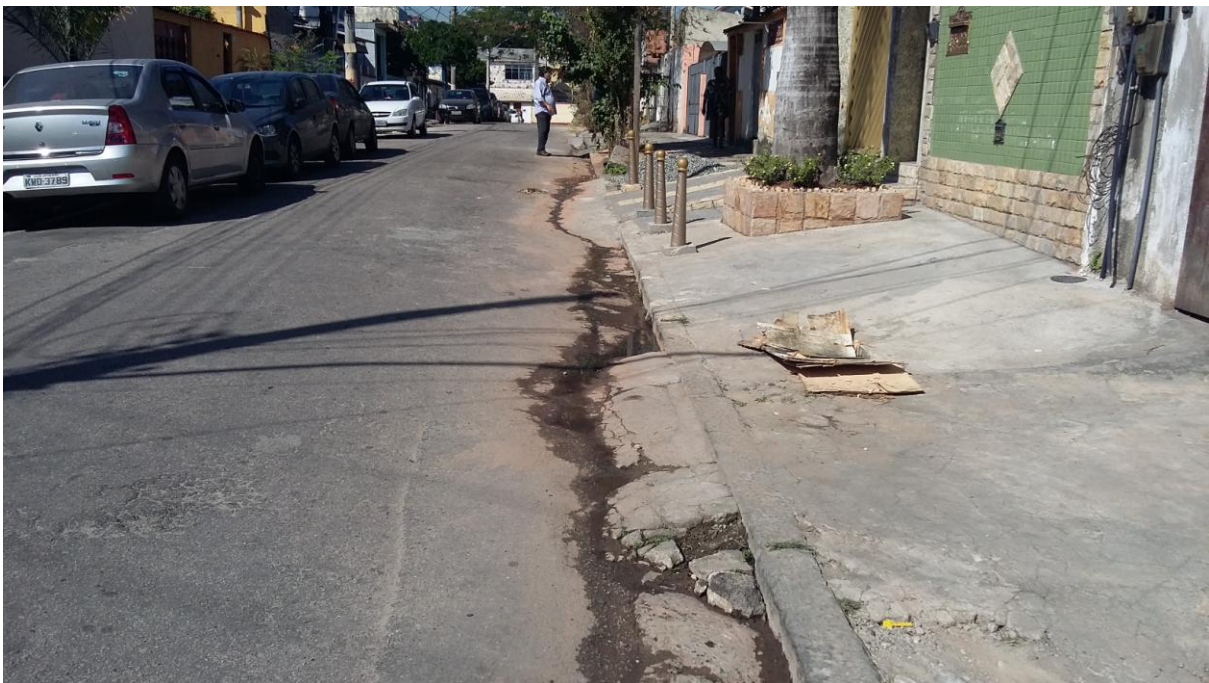
RUA ITACARÉ, ESQUINA COM A RUA CATÃO
DETALHE DA CAIXA DE INSPEÇÃO À JUSANTE DO USUÁRIO RECLAMANTE - NA CALÇADA

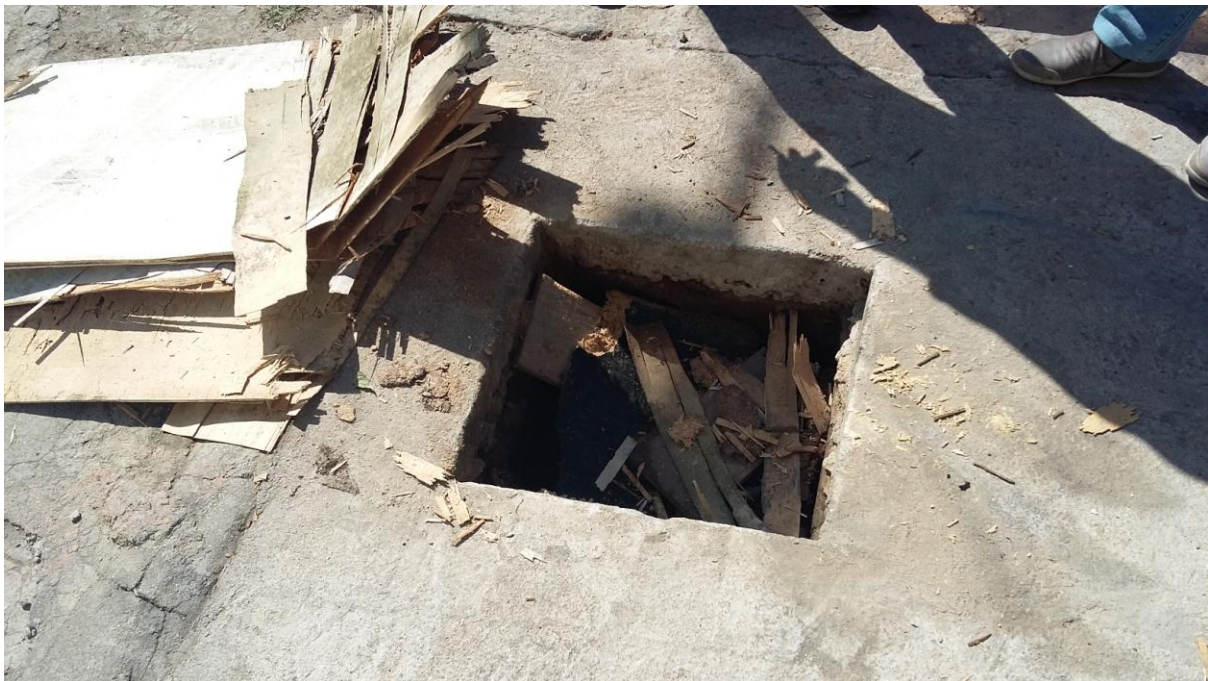
DETALHE DA CAIXA DE INSPEÇÃO TOTALMENTE OBSTRUÍDA - EM 29-06-2016
