RELATÓRIO DE FISCALIZAÇÃO CASAN Nº 07/2022

Concessionária: Águas do Rio 1

Assunto: Rompimento de adutora em Nova Iguaçu de diâmetro de 1.750mm

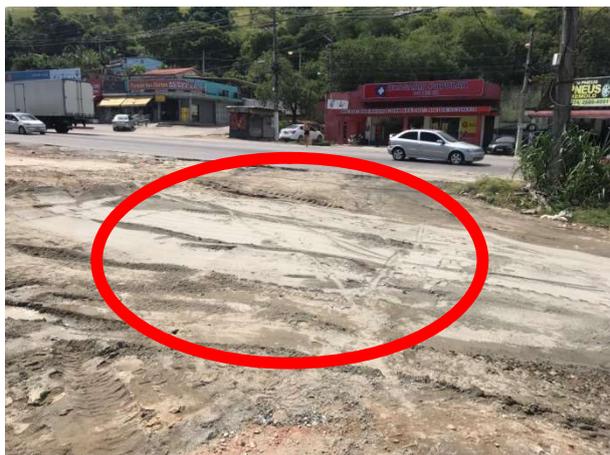
Foto 1 - Local do Rompimento - Serviço concluído

Segundo informações obtidas junto a Equipe Técnica da Concessionária, a tubulação se rompeu, por causa do descolamento de uma das janelas de visita (aproximadamente 40x100 cm) existentes ao longo da linha, tendo a água em função do jorro, invadido diversas casas com a destruição de bens materiais, a exemplo de geladeiras, televisões, móveis e toda a sorte de utensílios domésticos. Não houve registro de perda de vidas humanas.

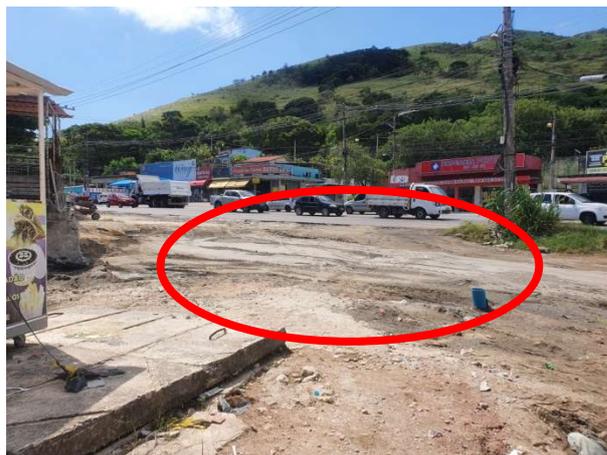
Foto 2 - Local do Rompimento - Serviço concluído
