# RELATÓRIO DE FISCALIZAÇÃO

## AGENERSA CASAN N° 008/2023

### Estação de Tratamento de Esgoto JARDIM ESPERANÇA

**Jardim Esperança - Cabo Frio / RJ**

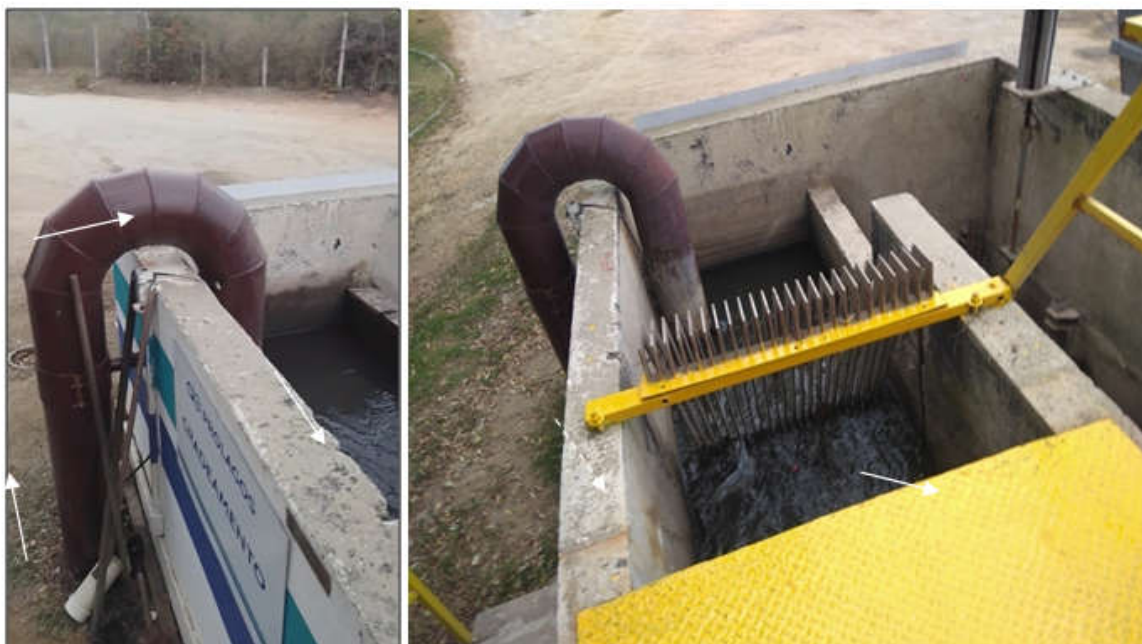
Figura 1 – Tratamento preliminar (trecho inicial): entrada afogada do recalque de esgoto bruto; gradeamento em barras a 45° com espaçamento (abertura) tipo grosseiro e fino com limpeza manual;

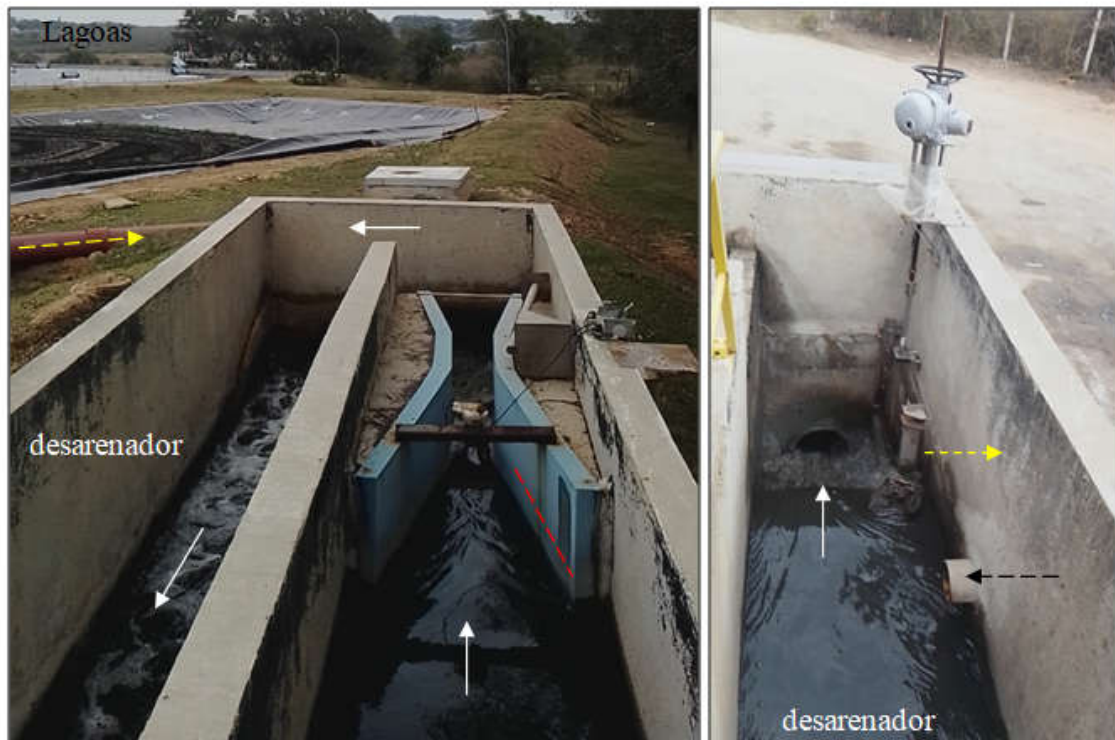
Figura 2 – Tratamento preliminar: trecho médio com medidor de vazão tipo calha Parshall com sensor ultrassônico (**inoperante: visto no CCO**) e régua **ilegível**; trecho final com saída do esgoto pré-tratado para as lagoas (saída canal desarenador), comporta de desvio para tratamento preliminar compacto mecanizado (**fora de uso**), e entrada do efluente líquido dos caminhões limpa-fossa.

- b) Colocar nova régua de medição de vazão (altura d'água) na Calha Parshall de entrada da ETE (Figura 2);
- c) Apresentar o cronograma para o início da operação do sistema de tratamento preliminar integrado e compacto, (figura 4), em 60 (sesenta) dias, visto que existem grades de limpeza manual e somente um canal desarenador (limpeza manual) no tratamento preliminar atual (Figura 1), que recebe ainda a contribuição de caminhões limpa-fossa (Figura 3), sendo que vazão de entrada na ETE aumenta muito em dias chuvosos e em alta temporada (acima de 250 l/s, conforme PROLAGOS);

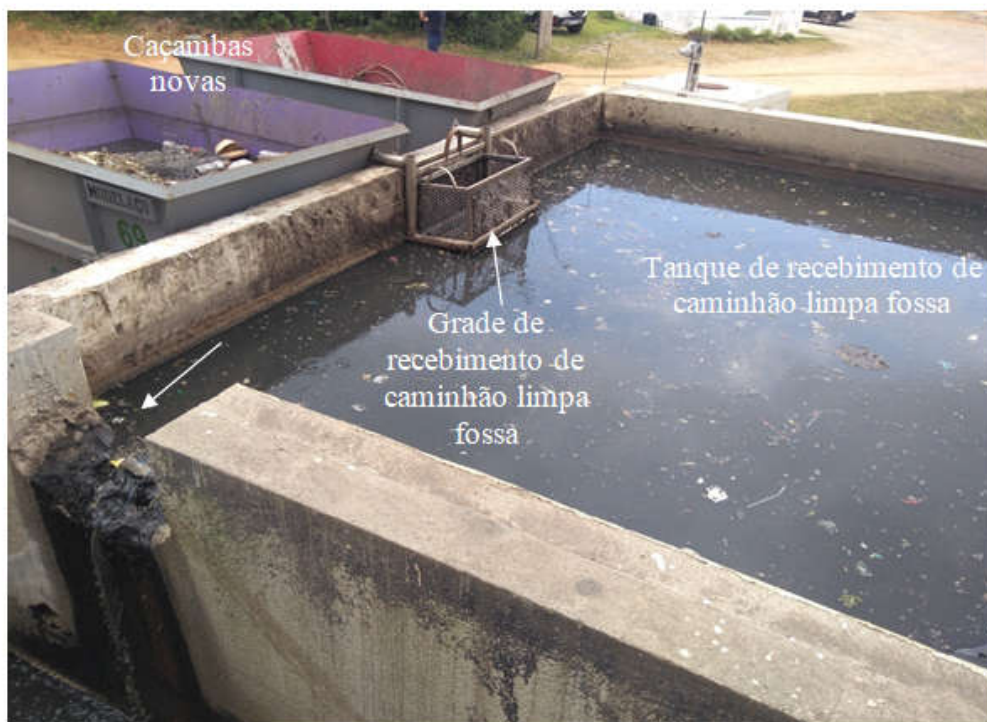
Figura 3 – Duas caçambas para armazenamento de resíduos sólidos e areia da entrada da ETE. Tanque de recebimento dos caminhões limpa fossa (melhoria realizada pela concessionária)

- d) Controlar de forma sistemática a entrada, o despejo e a saída de caminhões limpa-fossa na ETE, exigindo sempre a limpeza da baía de contenção (Figura 3) para, assim, evitar despejos fora dessa baía e a conseqüente poluição do solo. Observou-se que a Concessionária construiu um dique para recebimento de caminhão limpa fossa, tendo um controle mais rigoroso do despejo desse material que anteriormente era lançado nas caçambas;

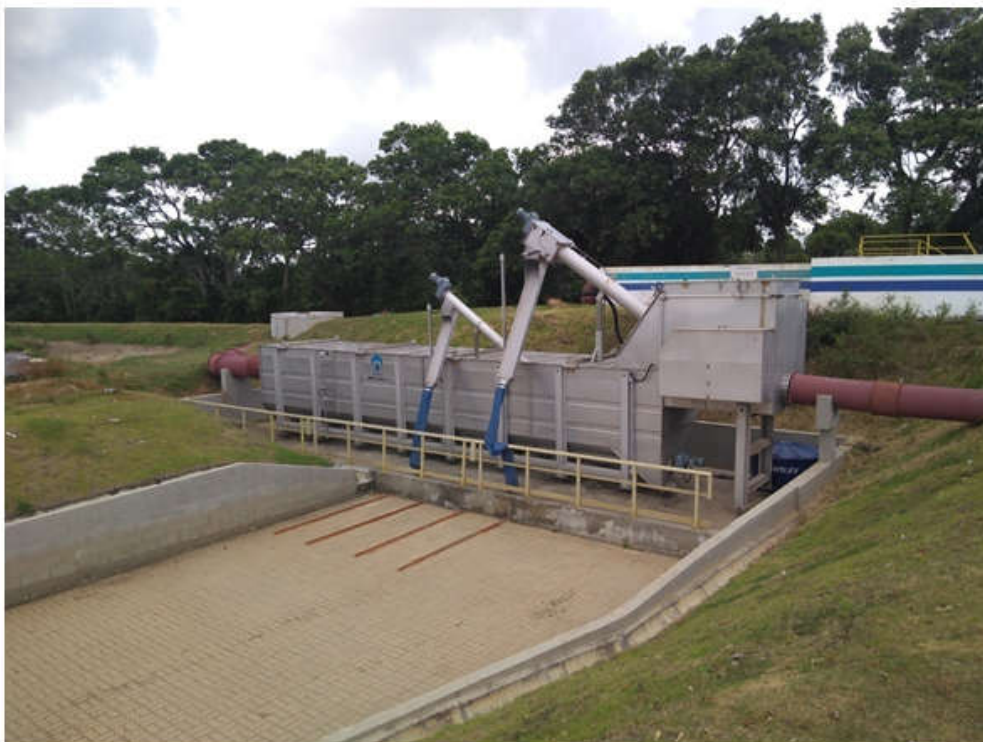
Figura 4 – Tratamento preliminar (**fora de carga**): sistema compacto mecanizado com limpeza mecanizada (gradeamento, desarenadores e remoção de gordura, óleos e graxas)

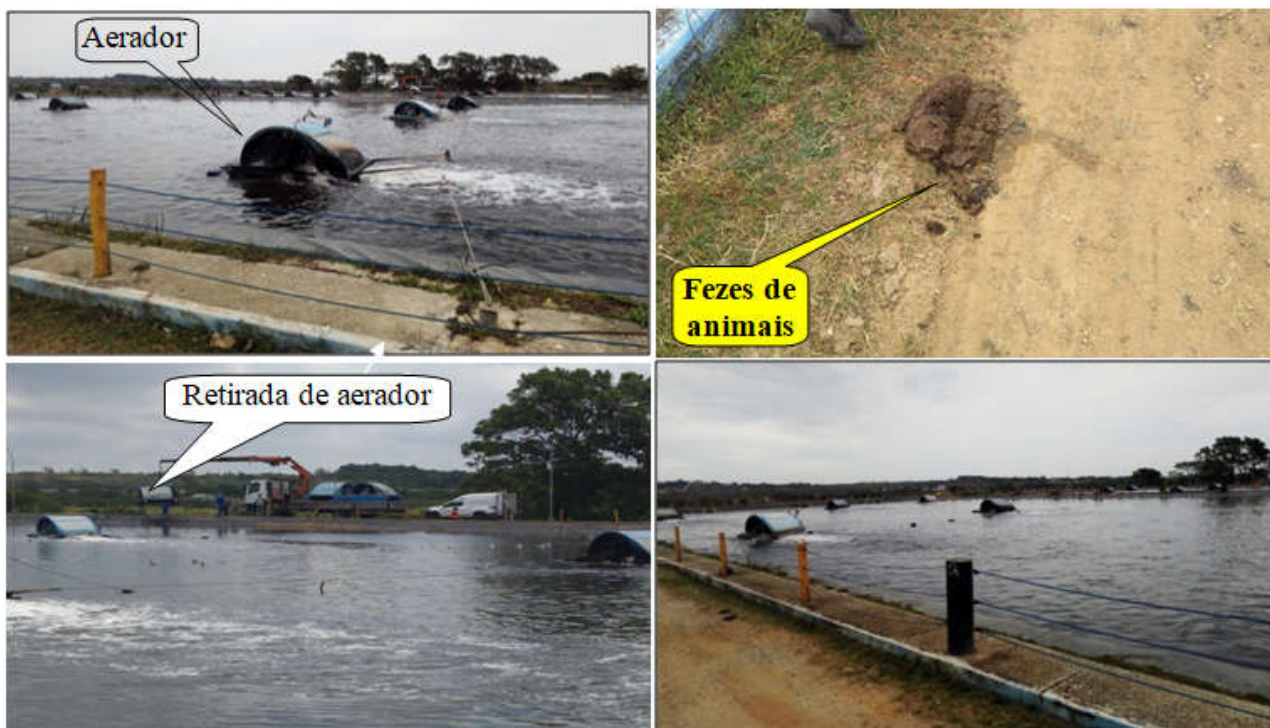
Figura 5 – Duas Lagoas Aeradas com 8 aeradores tipo cachoeira cada (**no dia da vistoria, um aerador estava sendo retirado para manutenção**). Presença de animais terrestres na ETE (**fezes**)

- g) Recomenda-se programar as manutenções dos aeradores de modo que não fique sem operar um destes por determinado tempo (um estava sendo retirado para manutenção no dia da vistoria, conforme Figura 3), que venha a prejudicar o tratamento aeróbio na lagoa aerada, evitando-se zonas de curto-circuito ou áreas sem aeração dentro da mesma. Se não, recomenda-se ter equipamento reserva disponível para substituição temporária (ou permanente, se for o caso);

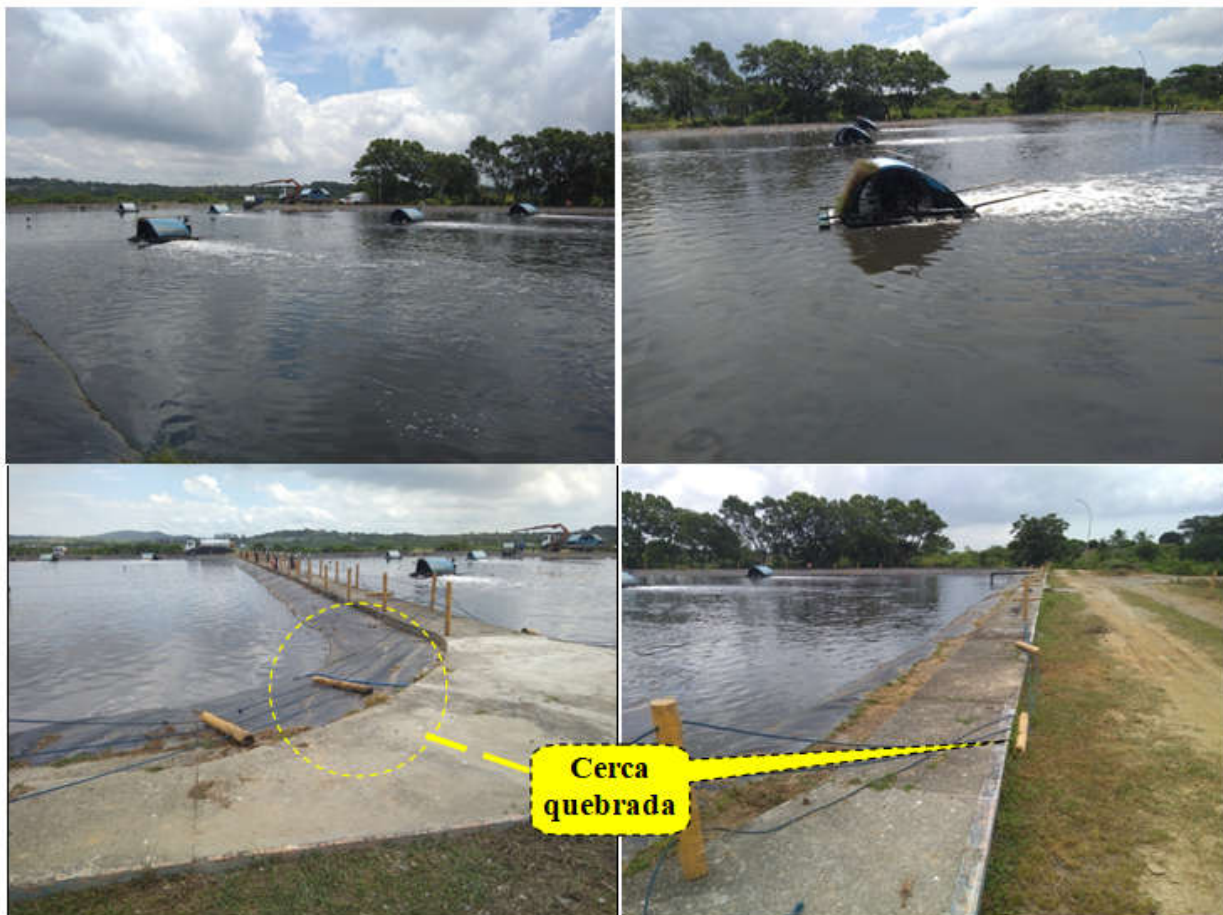
Figura 6 – Duas Lagoas de Decantação com Polimento (Maturação) para remoção de fósforo (coagulação com PAC). Cerca de proteção **quebrada em alguns pontos**

- e) Foram substituídas as duas caçambas para armazenamento de resíduos sólidos.
- f) Melhorar a segurança da ETE, ao evitar impreterivelmente a presença de animais terrestres (e se possível aves) dentro da área da ETE (presença de fezes de animais, na Figura 3), consertando também partes da cerca de fechamento do perímetro da ETE e o do perímetro de proteção das Lagoas que estiverem danificadas (a exemplo da Figura 4);

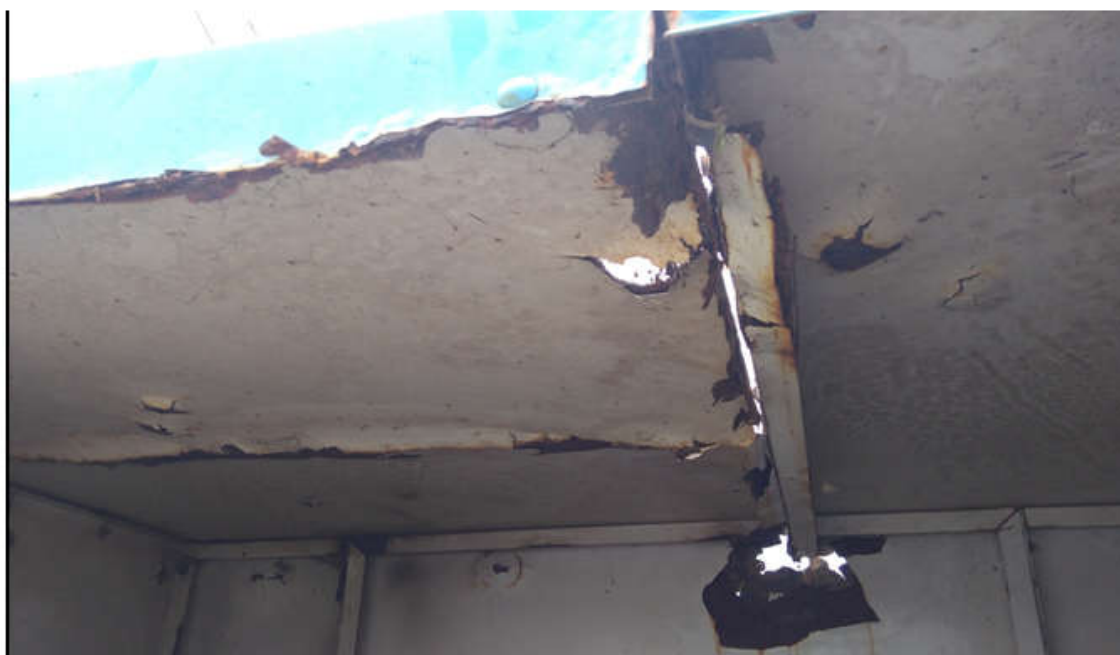
Figura 7 – Estrutura do Gerador com vários pontos de Ferrugens

- k) Dosagem de PAC 18% de 80 a 100 ml por minuto;
- l) Restaurar gerador com grande quantidade de ferrugens em toda estrutura, conforme figura 7;
- m) Observou-se que as 2 lagoas de decantação estavam bem assoreadas com acúmulo de lodo, formando ilhas. Providenciar limpeza urgente dessas lagoas;
- n) Apresentar em 60 (sessenta) dias os últimos manifestos de transporte realizados pela estação.

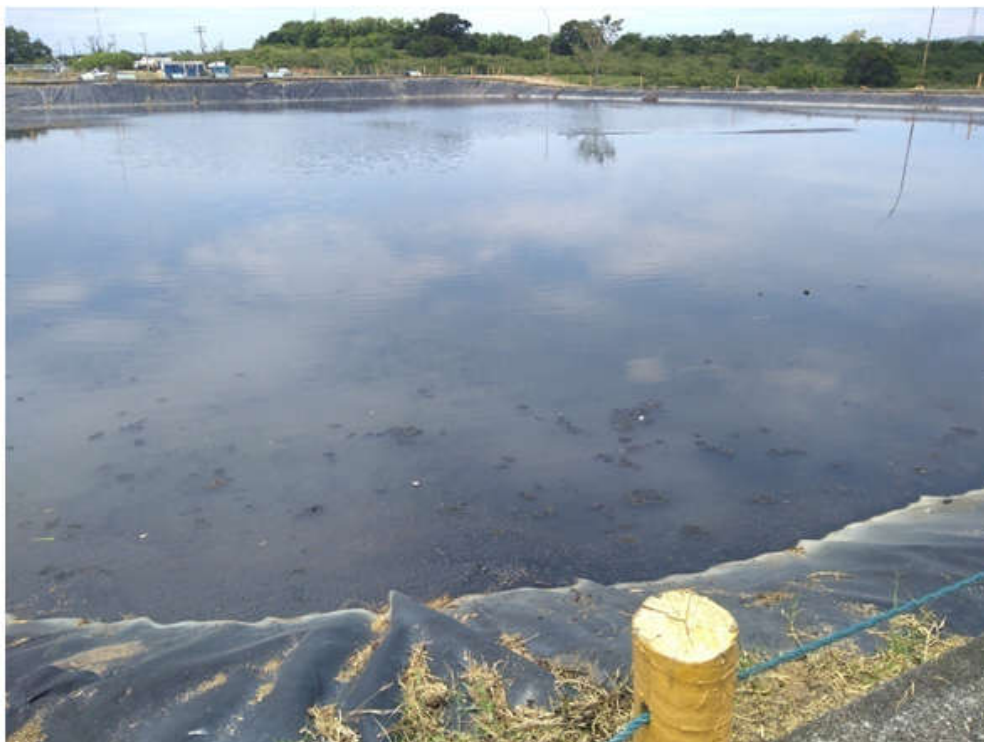
Figura 8 – Lagoa de decantação, (saturada com ilhas de lodo)

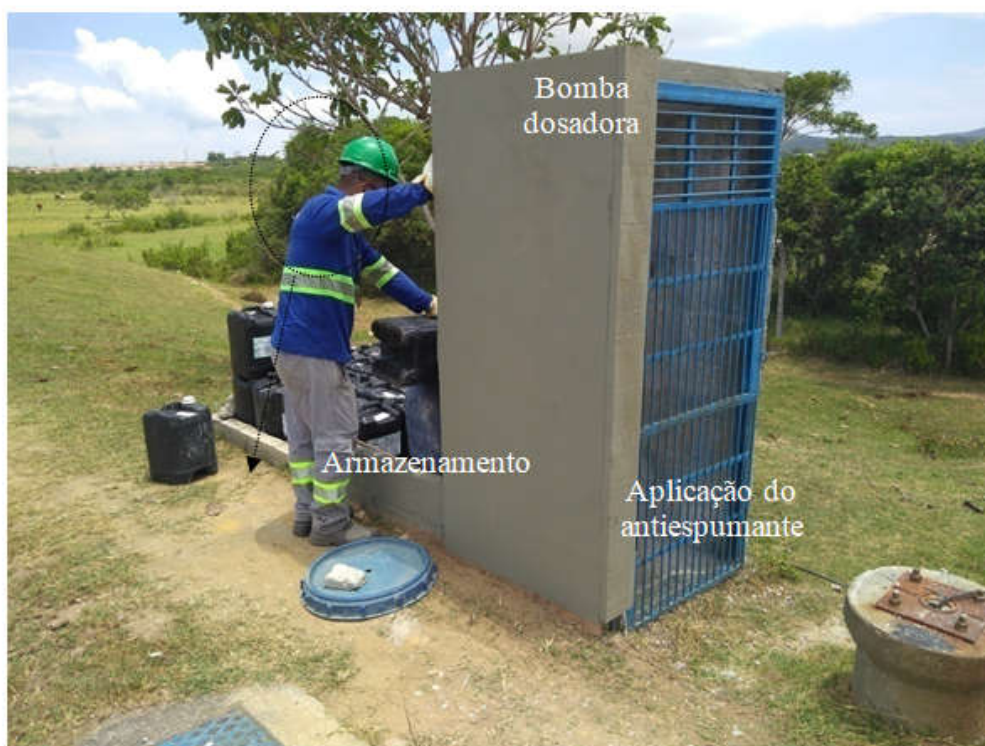
Figura 9 – Armazenamento e dosagem de antiespumante na saída das Lagoas de Maturação

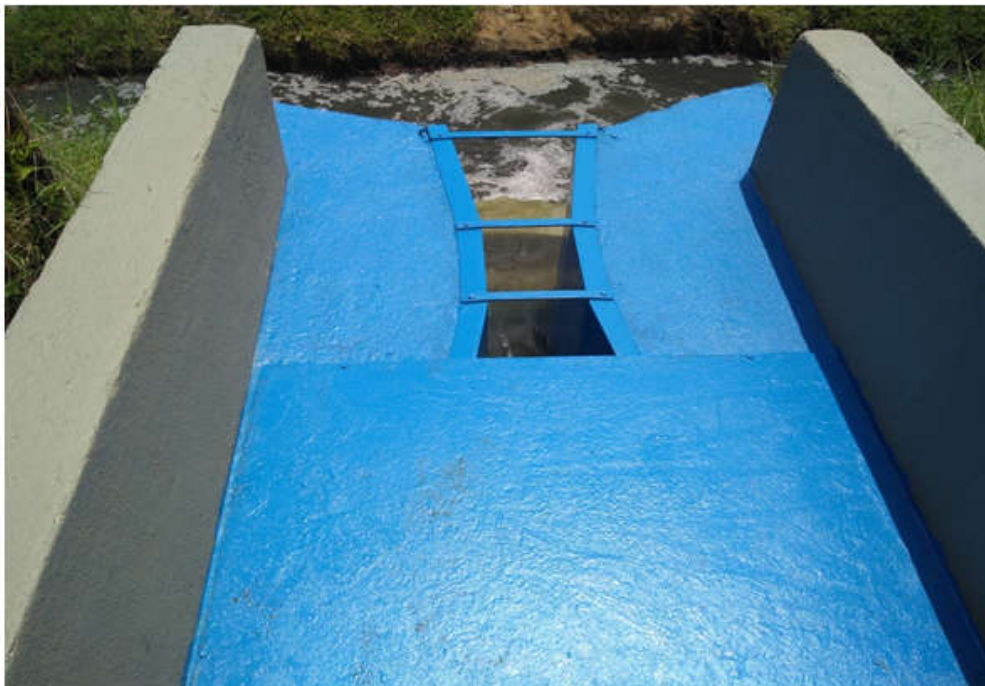
Figura 10 – Medidor de vazão do efluente final tipo Calha Parshall **sem sensor ultrassônico** e com régua **ilegível** e a saída do esgoto tratado para o canal Malhado. Chapa metálica sobre o medidor **reformada** e **sem corrosão**

- a) Instalar sensor ultrassônico para medição de vazão (altura d'água) na Calha Parshall de saída do efluente final tratado (dados a serem enviados para o C.C.O) ;

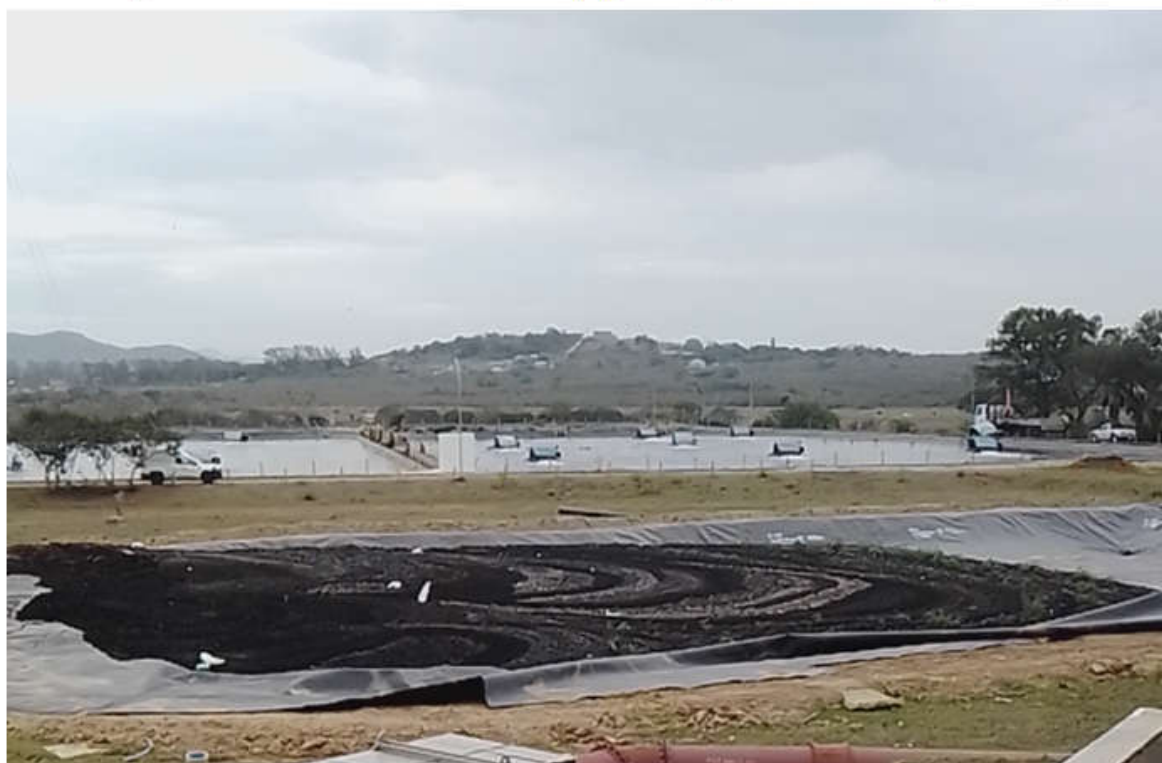
Figura 13 – Depósito de lodo das ETEs da PROLAGOS sobre mantas impermeáveis, objetivando testes para aproveitamento agrícola. Desidratação final do lodo a céu aberto por evaporação.

- h) No depósito de secagem e armazenamento do lodo (Figura 13), adotar medidas operacionais para reduzir o forte odor do lodo e, assim, evitar maiores transtornos à vizinhança da ETE;
