RELATÓRIO DE VISTORIA

AGENERSA CASAN Nº 009/2023

Estação de Tratamento de Esgoto ARRAIAL DO CABO CENTRO

Arraial do Cabo / RJ

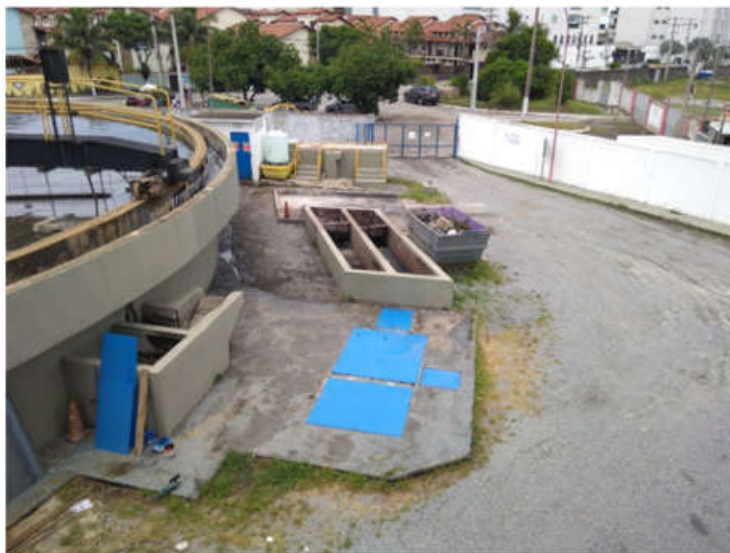
Foto 01 – Área Interna da Estação de Tratamento de Esgoto (ETE) Arraiial do Cabo Centro

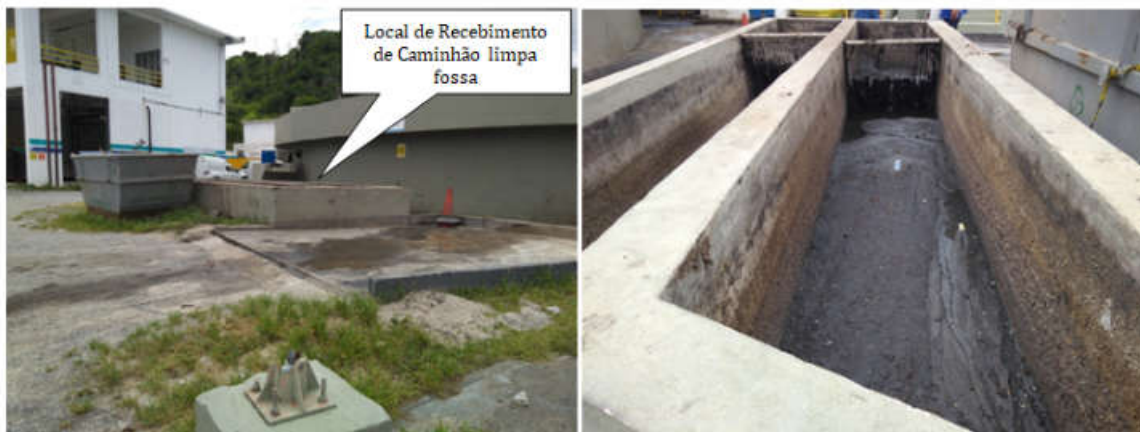
Foto 02 – Recebimento de Caminhão Limpa Fossa (primeiro gradeamento)

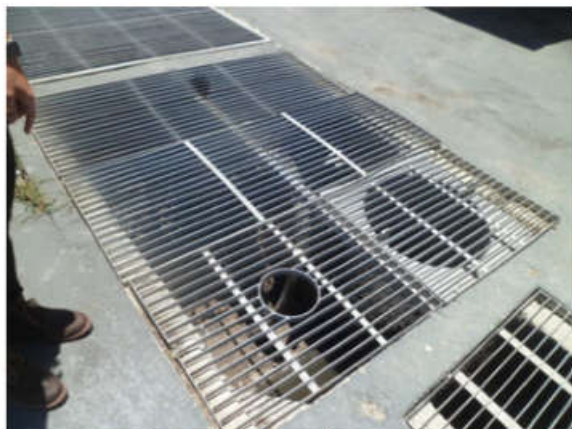
Foto 03 – Quinta Elevatória Dentro da ETE

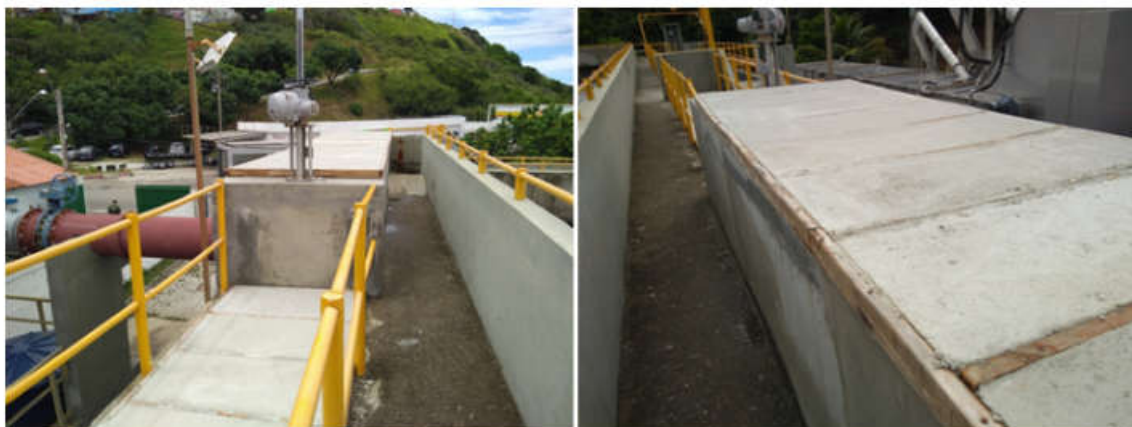
Foto 04 – Entrada do Esgoto In Natura Segundo Gradeamento Antes do Tanque de Aeração (coberto com placas de concreto)

- n) A concessionária realizou o fechamento de alguns canais dentro da ETE, com placas de concreto, para tentar minimizar a ocorrência de odores, conforme fotos nº 4, 6, 7 e 18;

- c) Instalar nova régua inox de nível (vazão) dentro das calhas Parshal da ETE;
- d) Apresentar o cronograma para o início da operação do sistema de tratamento preliminar integrado e compacto, conforme foto 5 e 6, visto que existem grades de limpeza manual e desarenador (limpeza manual) no tratamento preliminar atual (foto 7), sendo que vazão de entrada na ETE aumenta muito em dias chuvosos e em alta temporada;

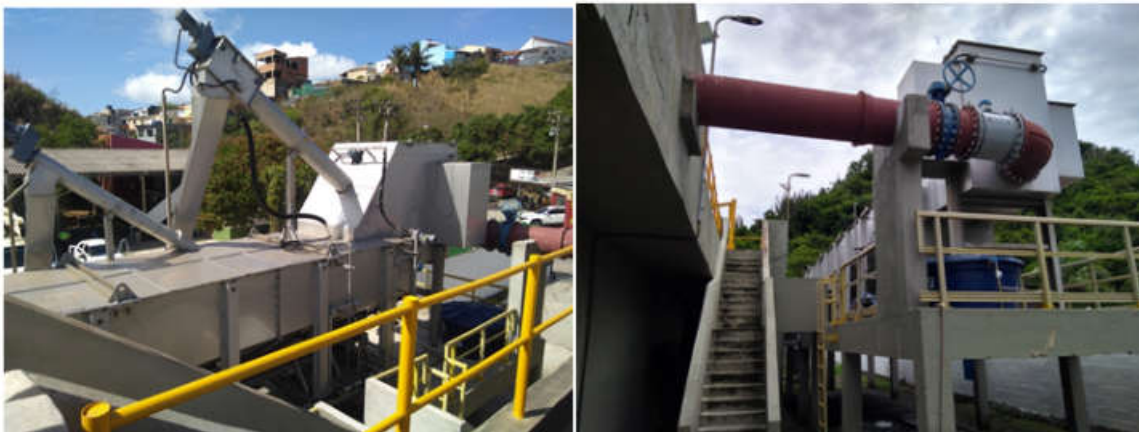
Foto 05 – Tratamento preliminar (fora de carga): sistema compacto mecanizado com limpeza mecanizada (gradeamento, desarenadores e remoção de gordura, óleos e graxas)

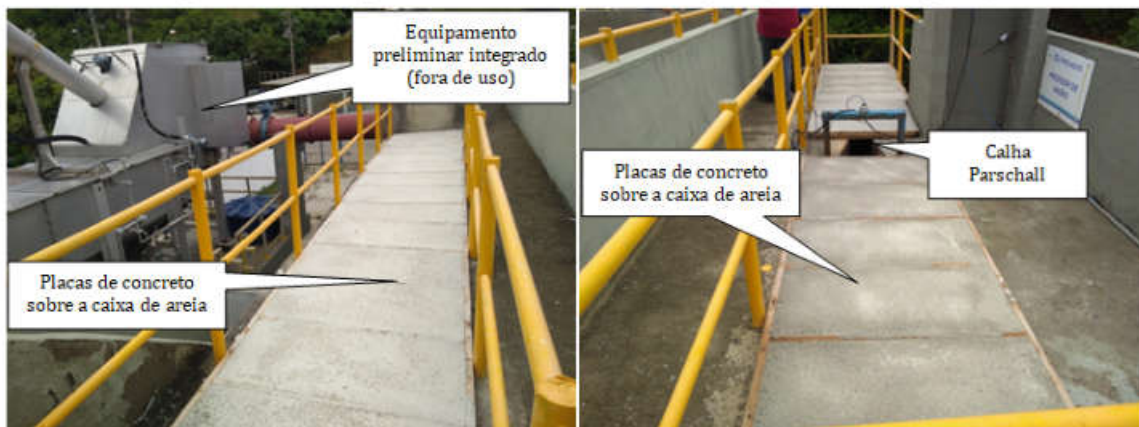
Foto 06 – Caixa de Areia e Calha Parschall com medidor de vão (coberto com placas de concreto)

- a) Restaurar as ferragens expostas ao longo do tanque de aeração, conforme foto nº 7, 8, 9, 10 e 13;
- b) Recuperar ou substituir as peças ou partes com corrosão da ETE, a exemplo demonstrados nas Figuras 7 e 10;

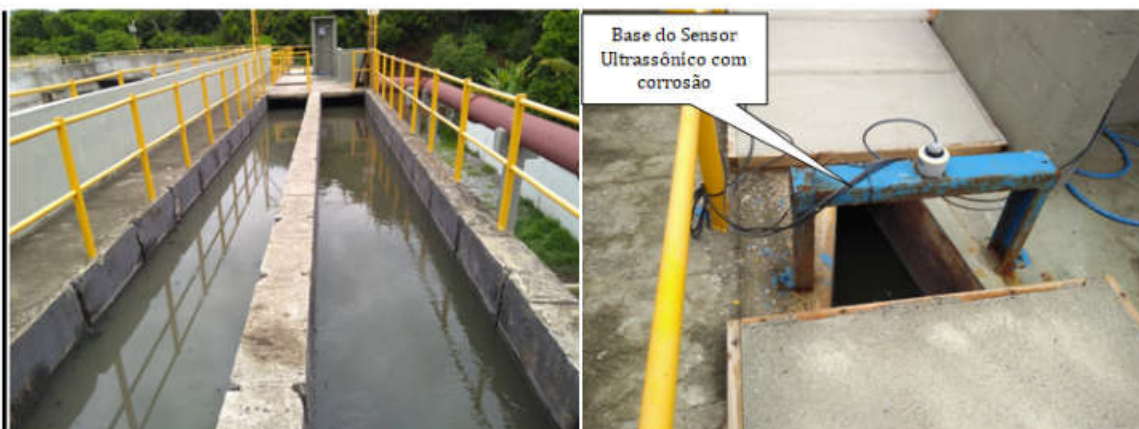
Foto 07 – Tanque de Areia antes da Calha Parschall

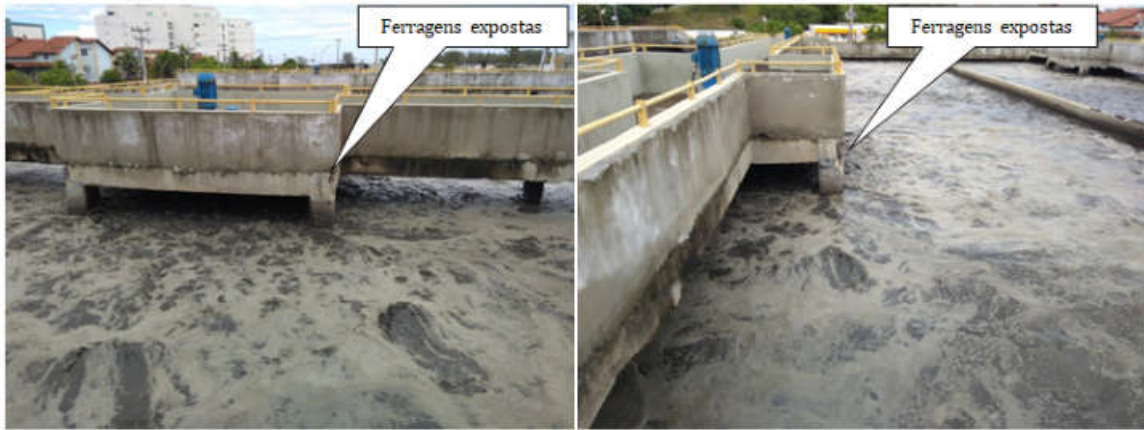
Foto 08 – Tanques de Aeração com 04 (quatro) Aeradores

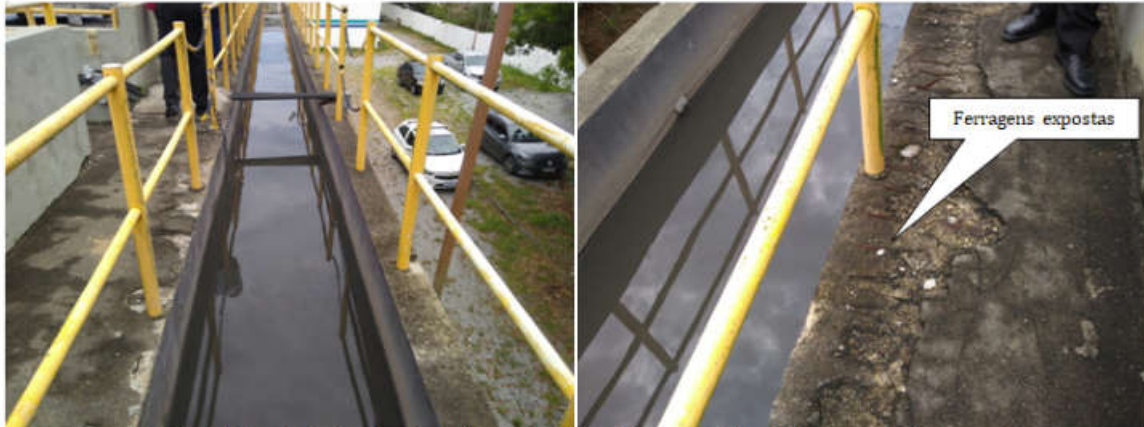
Foto 9 – Calha de Recirculação da Água do Adensador para início do Processo de Tratamento

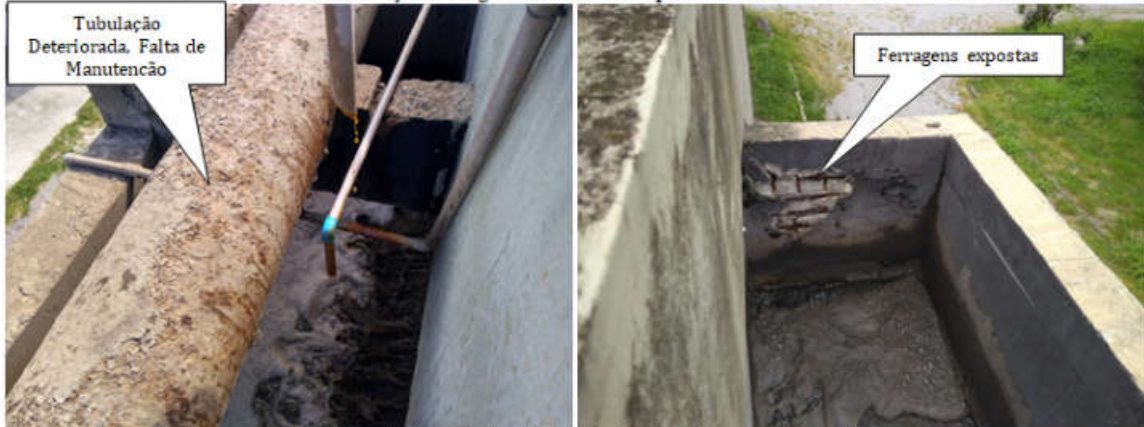
Foto 10 – Aplicação de PAC na Saida do Tanque de Aeração

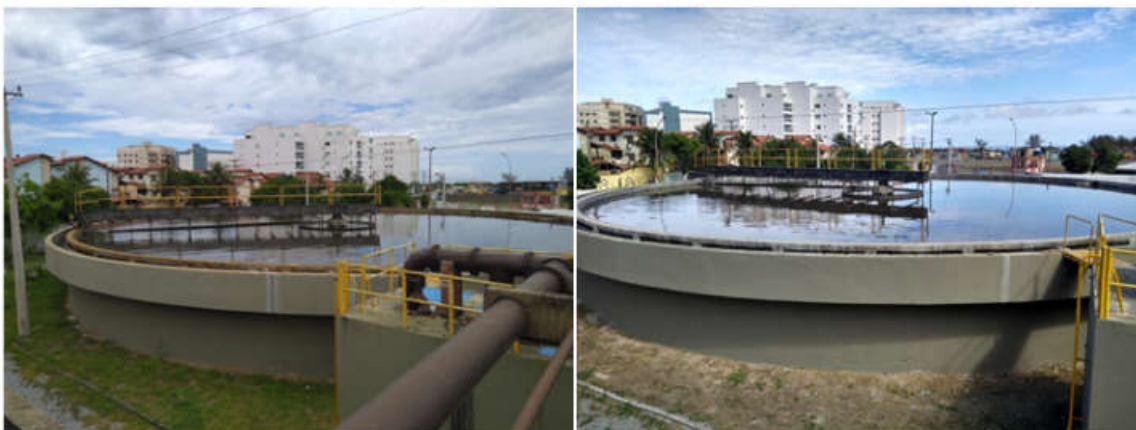
Foto 11 – Decantador

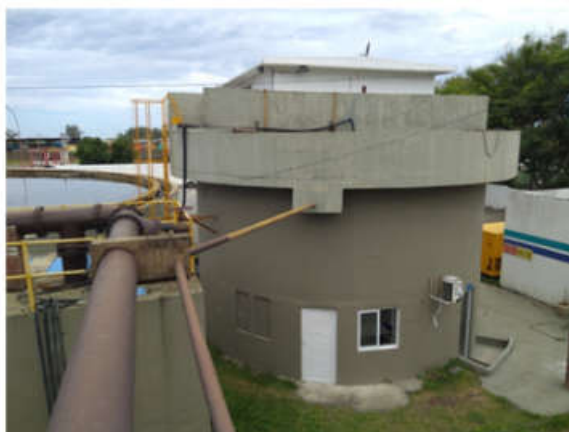
Foto 12 – Adensador de Lodo

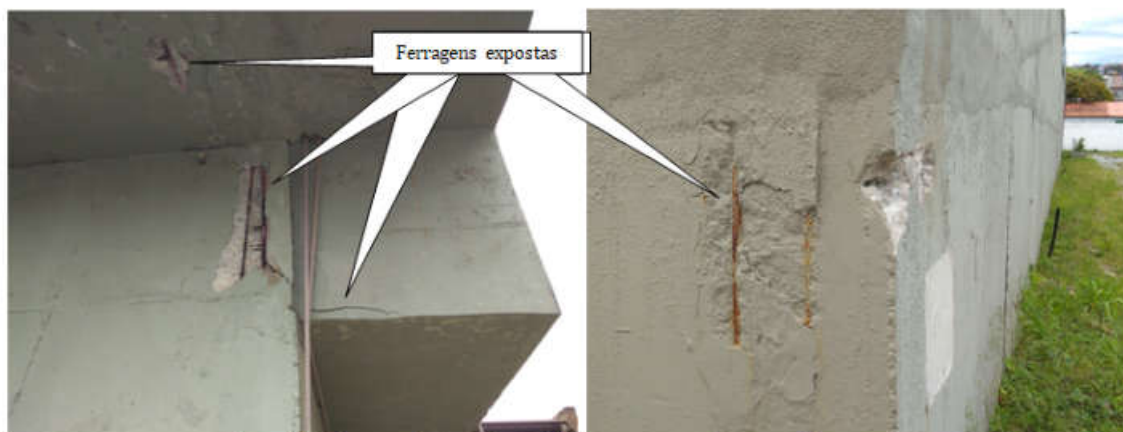
Foto 13 – Tanque de Aeração (vários pontos com Ferragens Expostas)

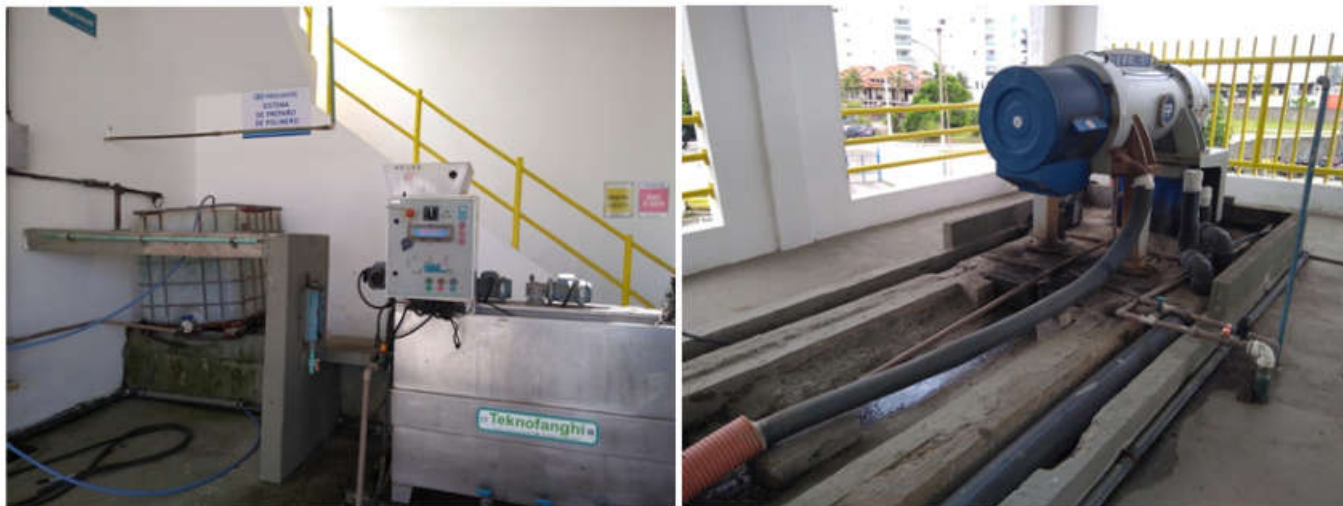
Foto 14 – Preparador de Polímero (esquerda) e Centrifuga Desidratação do Lodo (direita)

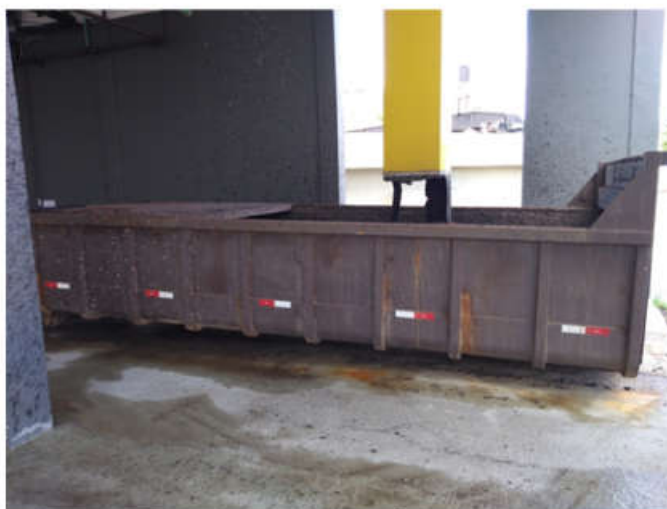
Foto 15 – Retirada do Lodo e Lançamento na Caçamba (7m³ dia)

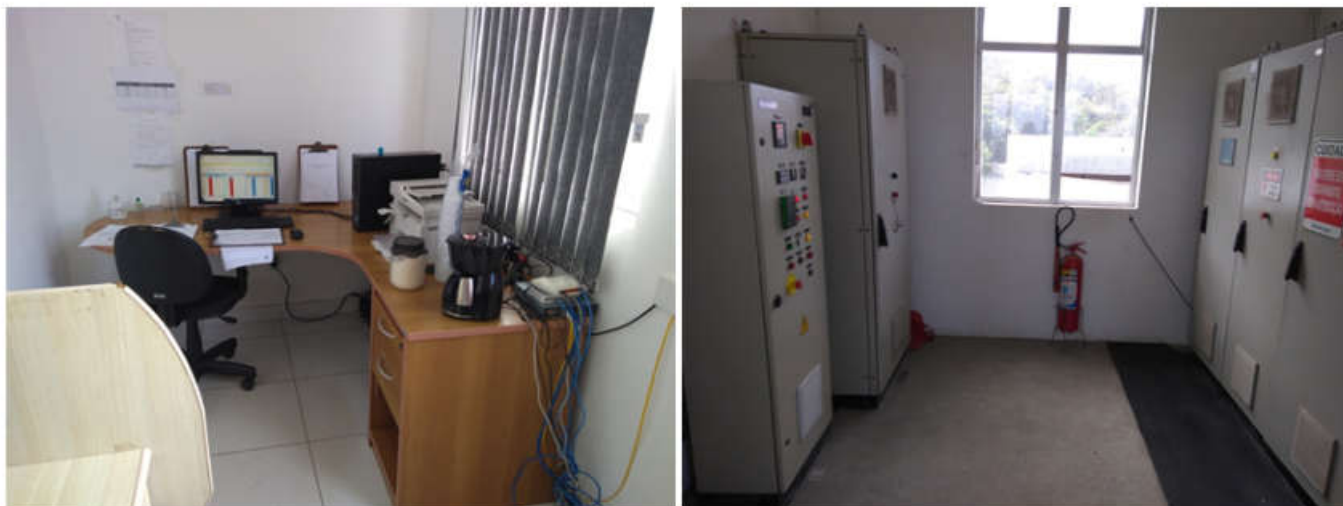
Foto 16 – Escritório da Estação de Tratamento de Esgoto (esquerda) e Painel de Controle (direita)

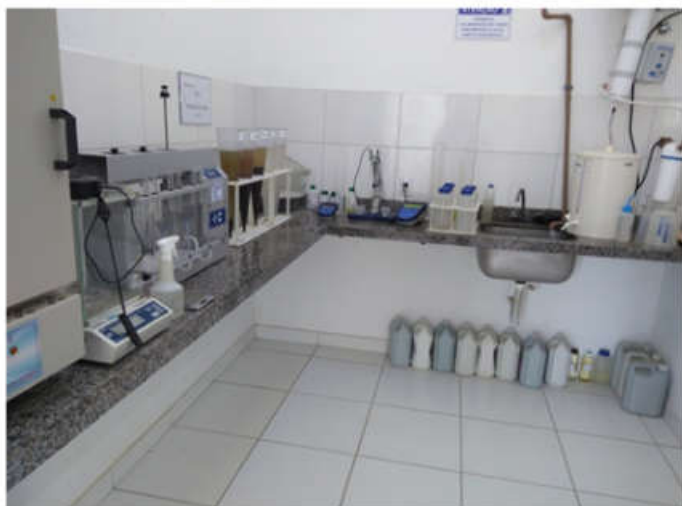
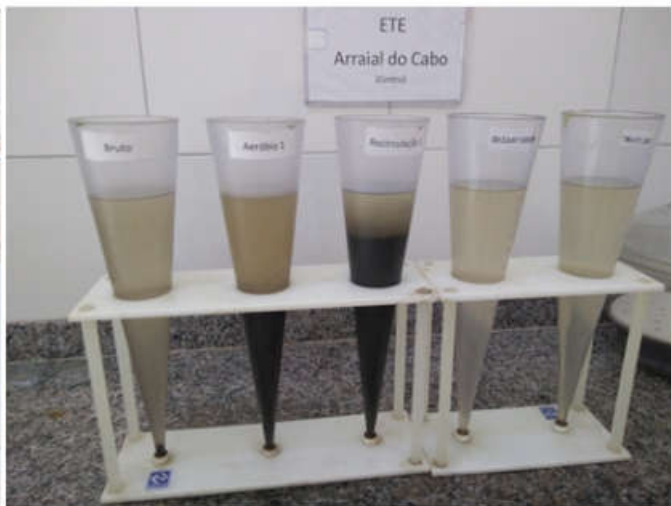
Foto 17 – Laboratório da Estação de Tratamento de Esgoto e Amostras do Esgoto Bruto e Tratado

- e) Sempre afixar no quadro da sala do operador a outorga de lançamento vigente, além da licença de operação atual e das fichas de segurança dos produtos químicos utilizados;

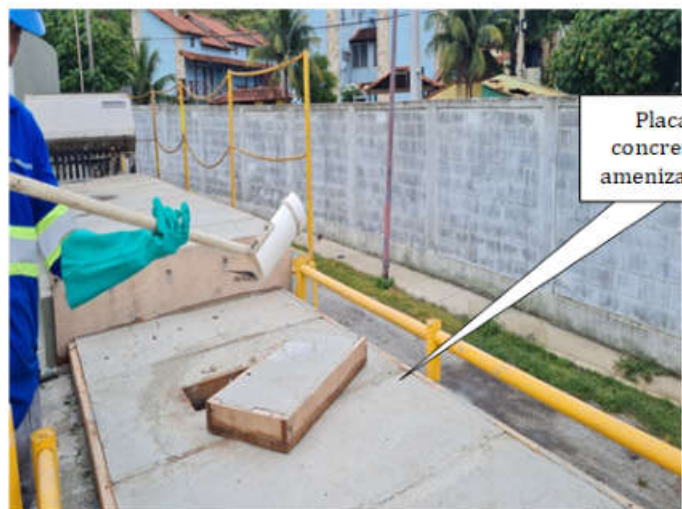
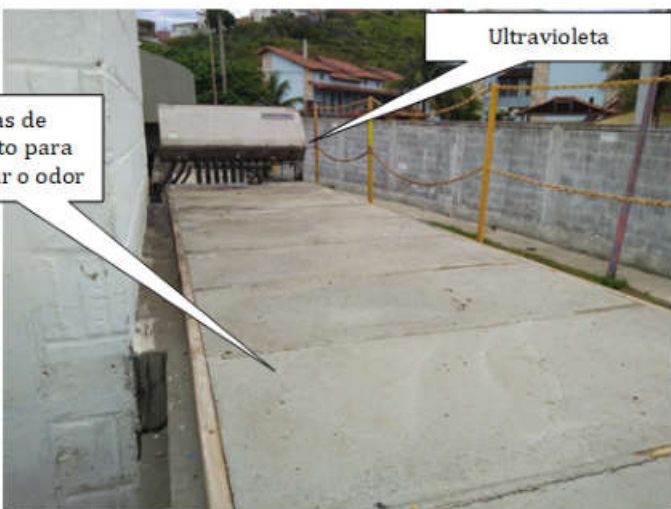
Foto 18 – Saída do Esgoto Tratado e Desinfecção com Ultravioleta

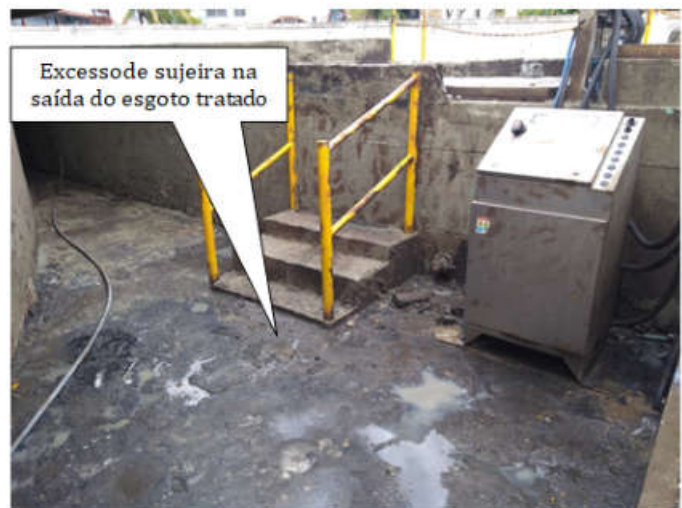
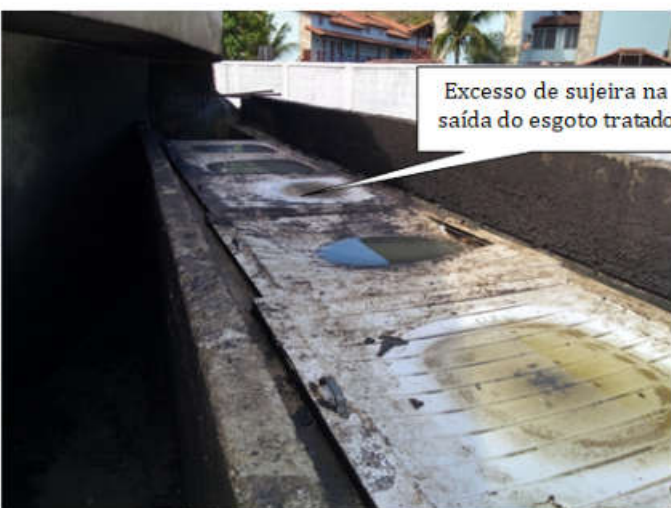
Foto 19 – Saída do Esgoto Tratado e Desinfecção com Ultravioleta (vestígio de transbordamento de esgoto)

Escada tipo marinheiro
fora das normas da
Segurança do Trabalho

- h) Saída do Esgoto Tratado Totalmente Sujo, Manchado e Poluído, conforme foto nº 19 e 20, vestígios de transbordamento de esgoto;
- i) Informar em 30 dias o motivo pelo qual ocorreu o transbordamento;

- j) Para as próximas vistoria providenciar limpeza geral da área da saída do esgoto tratado, tendo em vista que esse fato já foi pontuado na última vistoria realizada;

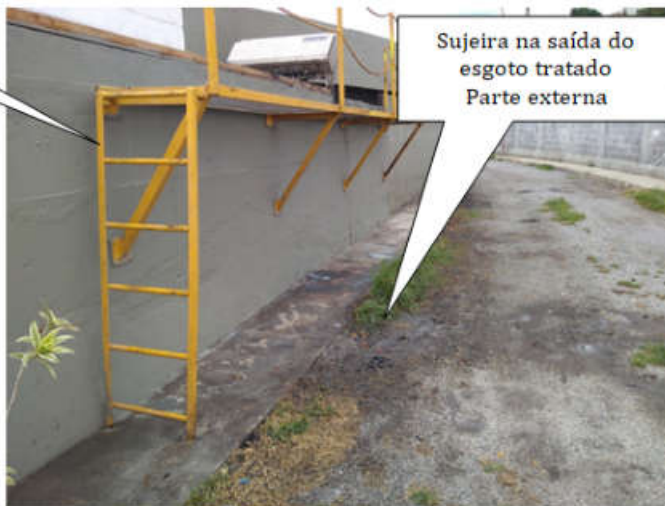
Sujeira na saída do
esgoto tratado
Parte externa

Foto 20 – Parte externa da Saída do Esgoto Tratado (vestígio de transbordamento de esgoto)

- f) Encaminhar a AGENERSA os manifestos de transporte dos últimos 3 meses;
- g) Escada tipo marinheiro fora das Normas da Segurança do Trabalho, risco iminente de acidente, conforme foto nº 20;

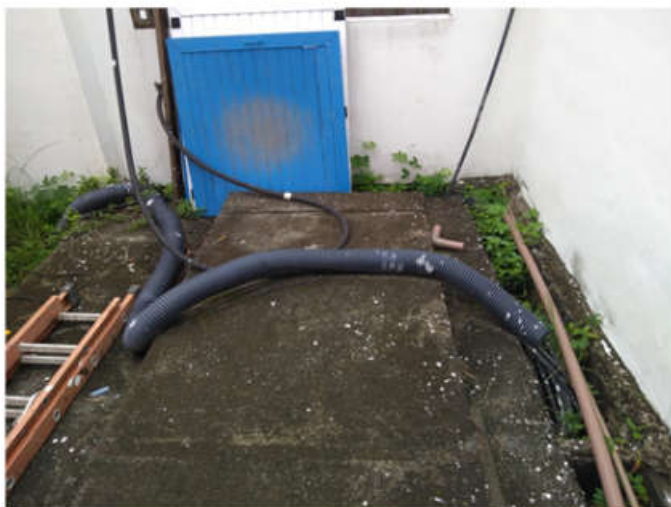
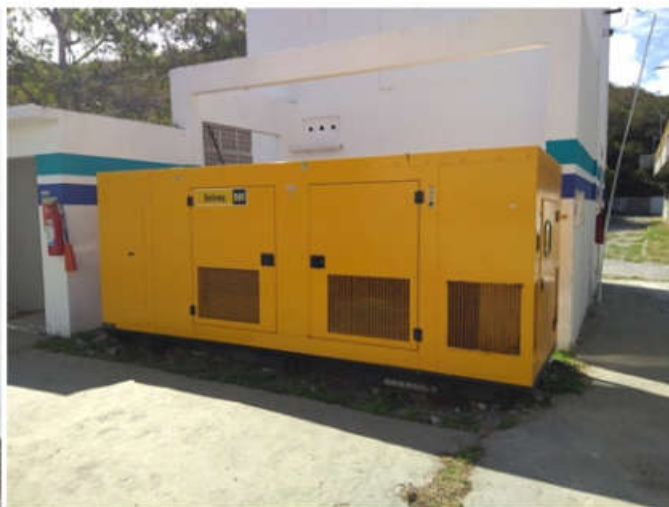
Foto 21 – Local de Instalação do Gerador com Resíduos Diversos – Gerador em Bom Estado de Conservação

- k) Limpeza do local de instalação do gerador, (encontrado muitos resíduos, conforme foto 21);
- l) No dique de contenção do óleo diesel foi encontrado um buraco, entretanto, a concessionária no dia seguinte realizou o fechamento do mesmo;

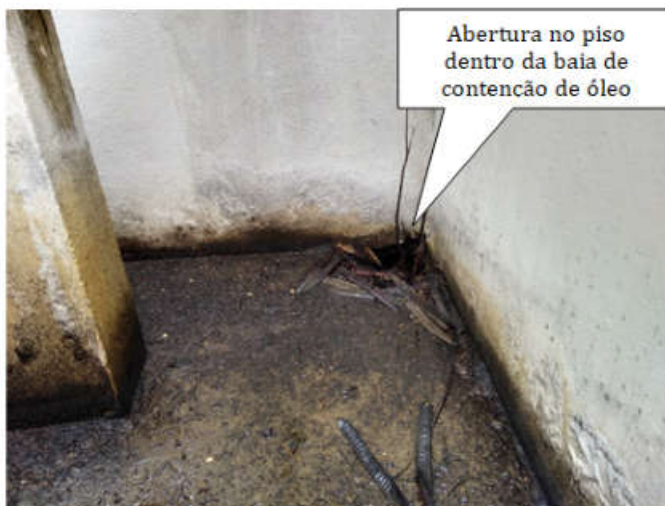
Abertura no piso
dentro da baia de
contenção de óleo

Foto 22 – Abertura no piso dentro da baia de contenção de óleo (já reparado)

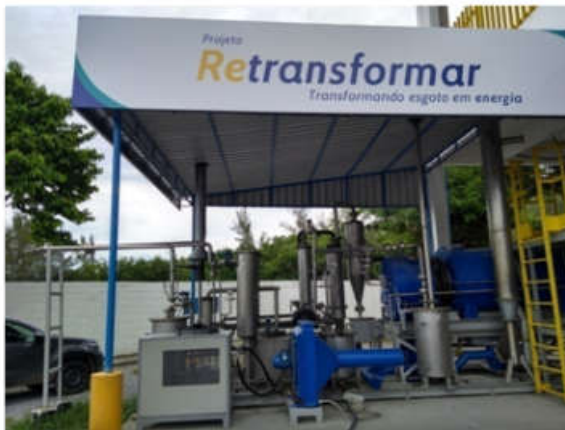
Foto 23 - Projeto Retransformar (O esgoto entra no reator de Pirólise)

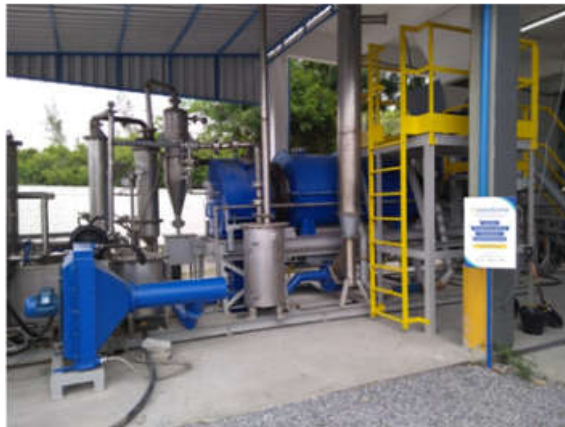
Foto 24 - Projeto Retransformar (O esgoto entra no reator de Pirólise)
