RELATÓRIO DE FISCALIZAÇÃO AGENERSA/CASAN Nº11/2022

Concessionária: CEDAE

Assunto: Inquérito Civil PJDC nº 1326/2021 (protocolo MPRJ nº 2021.01013549)

Processo: SEI -220007/001323/2022

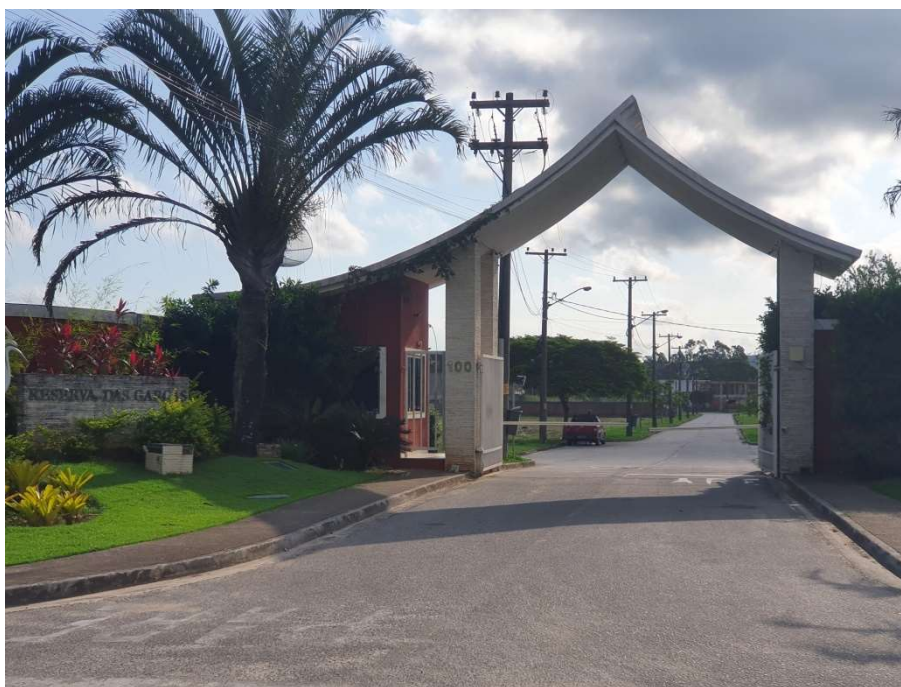
Foto 1 - Entrada do Condomínio Reserva das Garças.

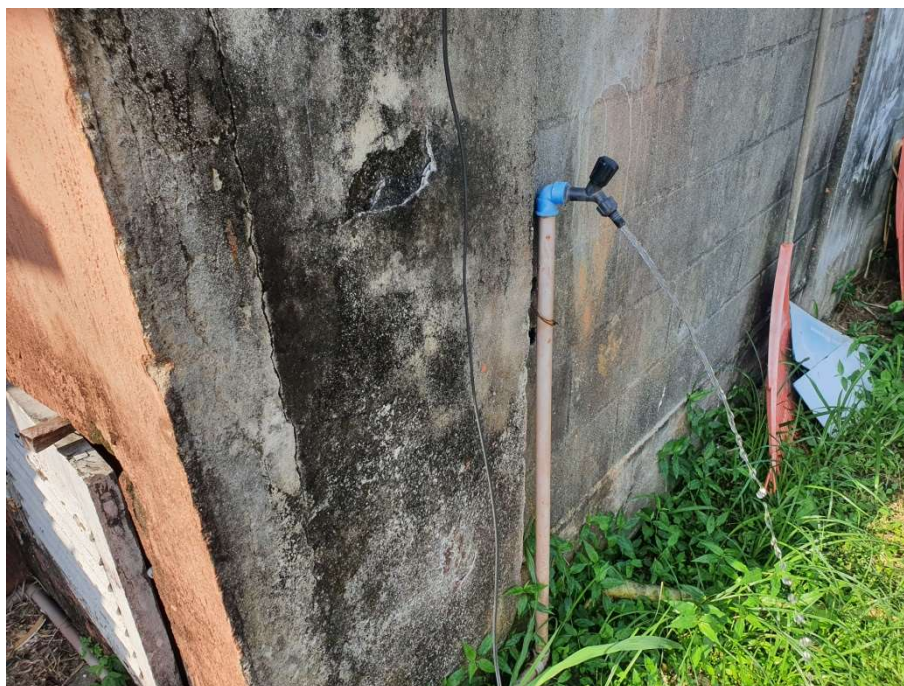
Foto 2 - Torneira na entrada do Condomínio

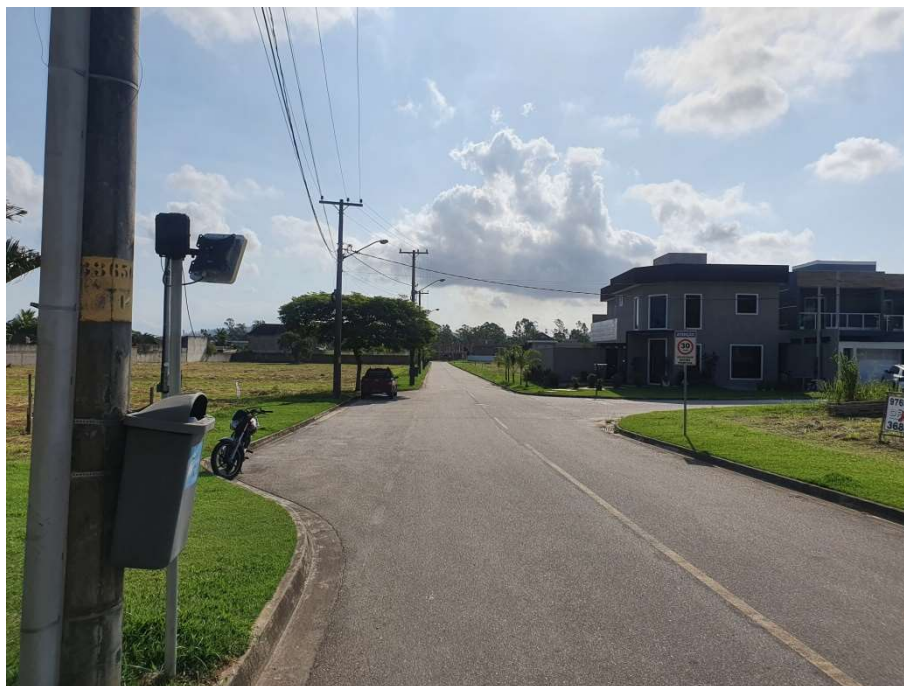
Foto 3 - Parte interna do Condomínio

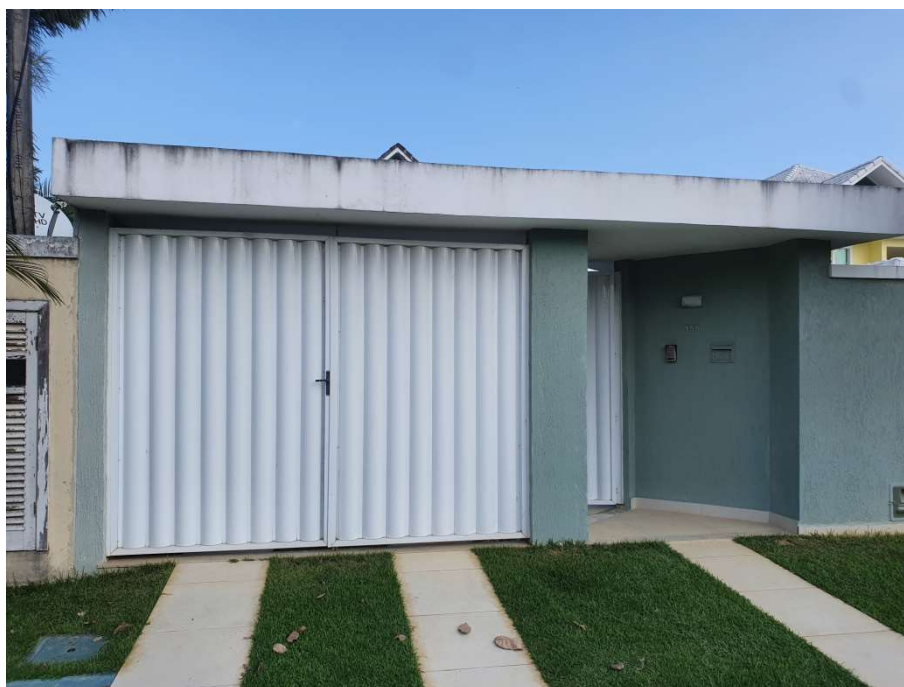
Foto 4 - Residência da Srª Rogéria Freitas

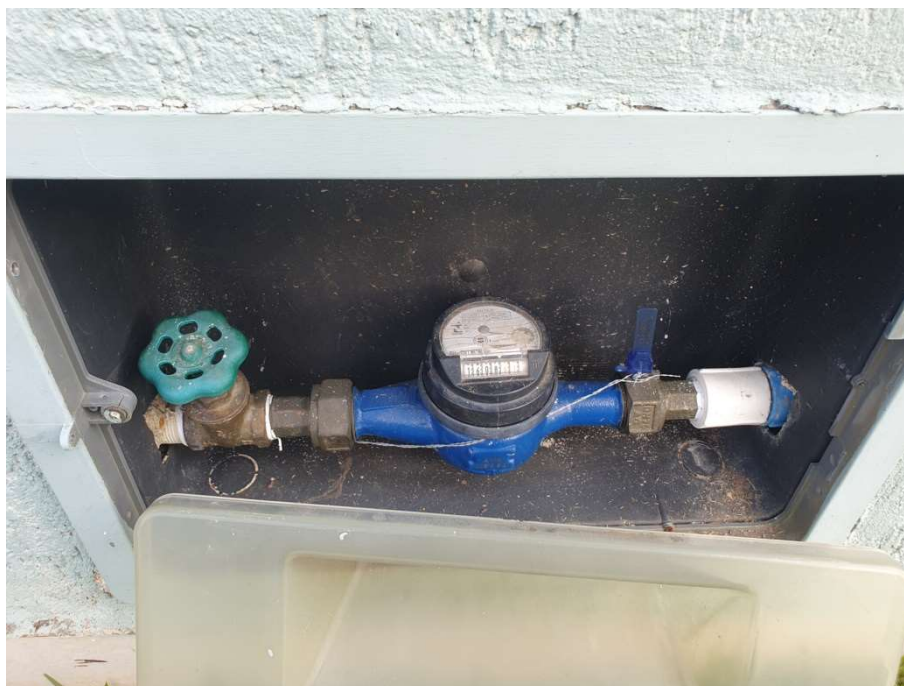
Foto 5 - Hidrômetro da Srª Rogéria Freitas

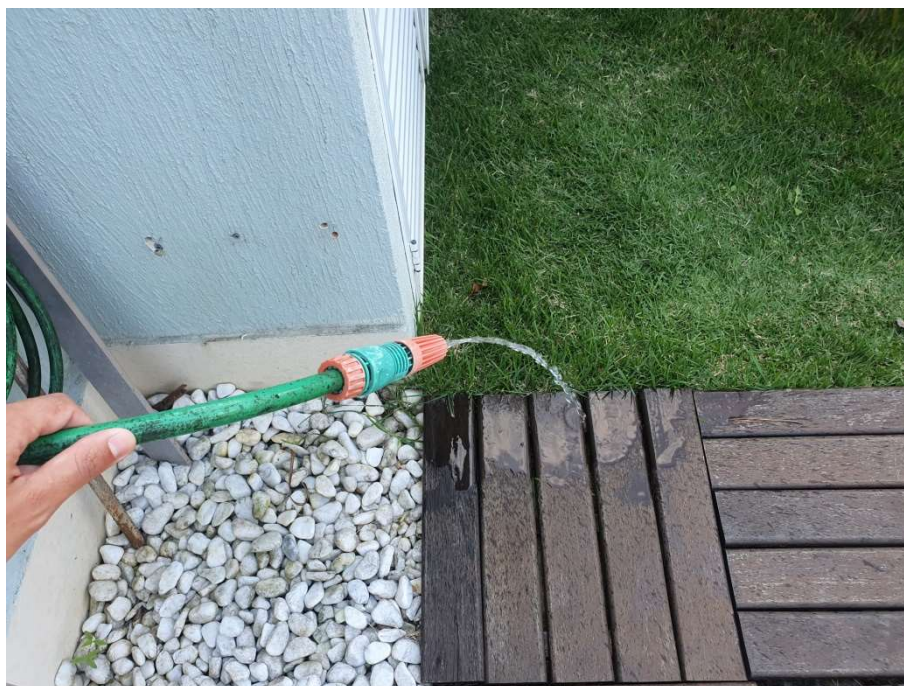
Segundo informação da Sr^a Rogéria Freitas, residente do Condomínio, o abastecimento, no período da visita, estava normalizado, porém, com baixa pressão (Foto 06), sendo melhor no turno da noite. Não foi possível medir a pressão devido a falta do equipamento.

Foto 6 - torneira da residência da Srª Rogéria Freitas

De acordo com o que consta os autos, podemos observar que o abastecimento encontra-se normalizado, com baixa pressão.
