# RELATÓRIO DE FISCALIZAÇÃO AGENERSA/CASAN Nº 012/2023

# Estação de Tratamento de Esgoto PRAIA DO SIQUEIRA

Cabo Frio / RJ

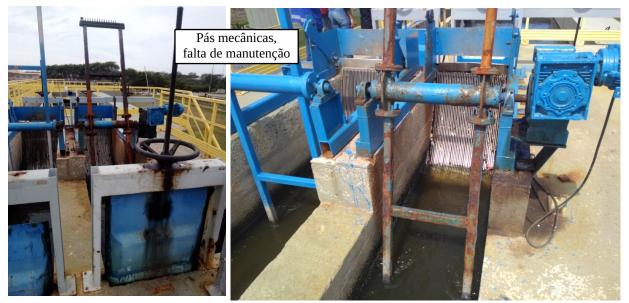
Figura 3 – Dois gradeamentos para retenção e retirada de resíduos, limpeza por pás mecânicas

- a) Realizar manutenção nos equipamentos de limpeza com pás mecânicas (vide Figura 3);
- b) Observou-se a substituição da caçamba de resíduos sólidos, conforme 6, entretanto, não foi identificado pela fiscalização a presença de areia dos desarenadores;

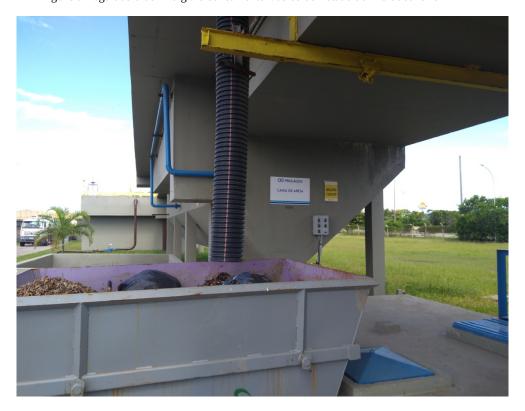
Figura 6 – Caçamba nova, porém sem a presença de areia dos desarenadores

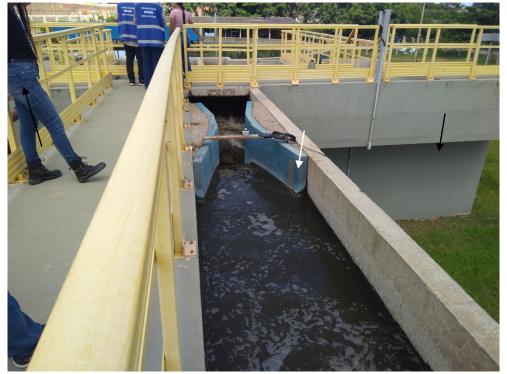
Figura 9 – Calha Parshall com Medidor de Vazão Ultrassônico, régua ilegível,

- d) Recuperar os pontos com pequenas infiltrações encontradas nas paredes dos tanques desarenadores (vide Figura 12 e 13);
- e) Substituir a régua ilegível por régua em aço inox de medição de nível (vazão) da calha Parshall na entrada da ETE (vide Figura 9);

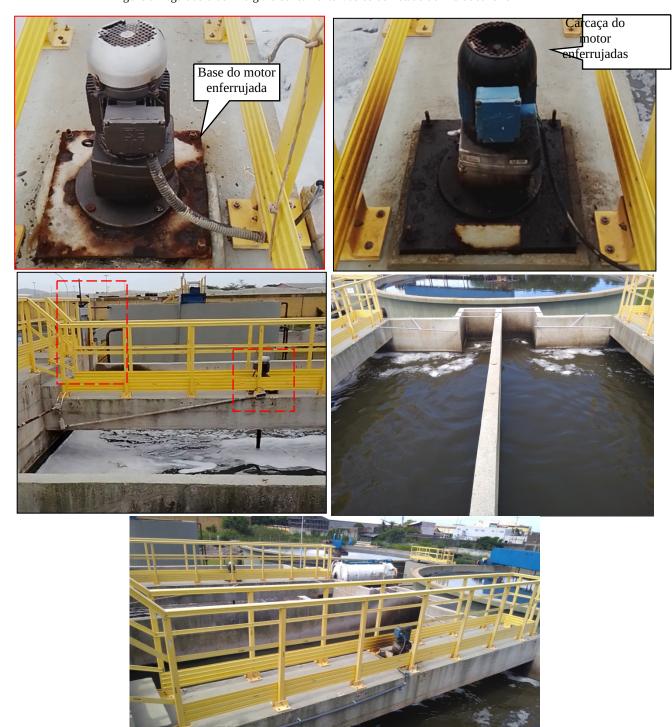
Figura 10 – Dois tanques de floculação (Floculadores) com um agitador mecânico cada. Destaque

para as estruturas e peças com corrosão (enferrujadas)

- c) Recuperar ou trocar todas as partes corroídas das unidades da ETE, observadas em diversos pontos (estruturas, bases, tubos, peças etc.), conforme mostram as Figuras 3, 10 14, 15, pois oferecem riscos operacionais, inclusive grandes riscos ocupacionais, a exemplo da plataforma gradeada (Figura 14) do adensador;

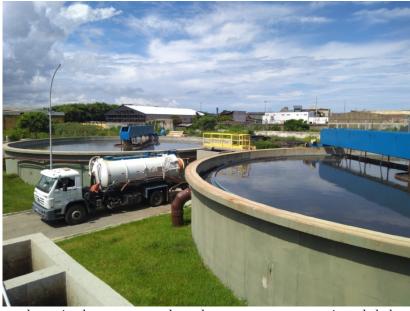
Figura 11 – Dois decantadores circulares com raspadores de escuma na parte superior e de lodo na parte inferior (vistas superiores e lateral). Destaque para **pequenas infiltrações** nas paredes

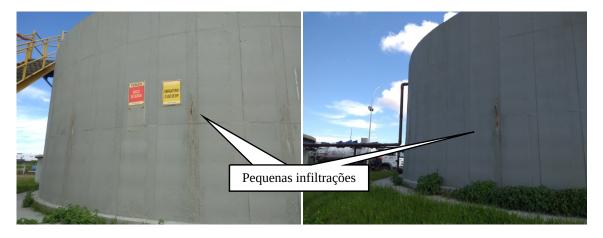
Figura 12 – Tanque adensador de lodo (vistas superiores). Destaque para corrosão estrutural

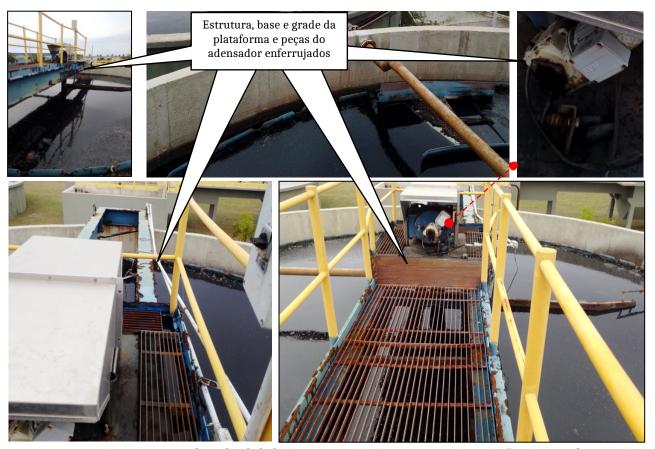
Figura 14 – Tanque adensador de lodo (vistas superiores). Destaque para corrosão estrutural

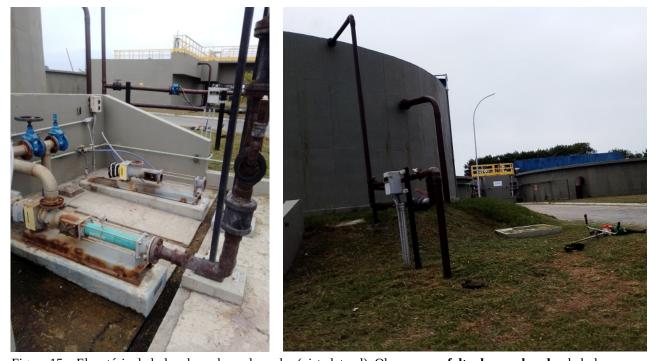
Figura 15 – Elevatória de lodo adensado e adensador (vista lateral). Observa-se a **falta de uma bomba** de lodo e que as bases, carcaças, tubos, conexões e válvulas estão **enferrujados**

- f) É altamente recomendável, instalar sempre um equipamento reserva, para evitar a paralisação do sistema de tratamento, assim sendo, recomenda-se reinstalar a outra bomba de lodo adensado (Figura 15);

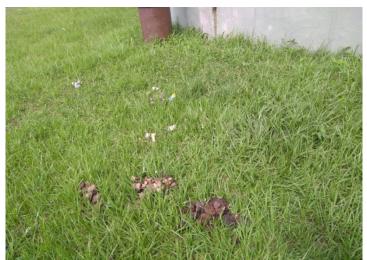
Figura 26 – Fezes de animais espalhados pela Estação de Tratamento

- h) Identificou-se dentro da ETE, fezes de animais, conforme (Figura 26). Cabe a Concessionária realizar a manutenção das cercas ou muros para evitar a presença de animais dentro das suas instalações.
