RELATÓRIO DE FISCALIZAÇÃO

RELATÓRIO DE VISITA TÉCNICA/CASAN Nº 13/2021

A Visita Técnica foi realizada em 03/05/2021, às 9h00, à Estrada das Pitangueiras, 256, Arrozal, Pirai/RJ.

Motivo: Reclamação de pressão (pouca)

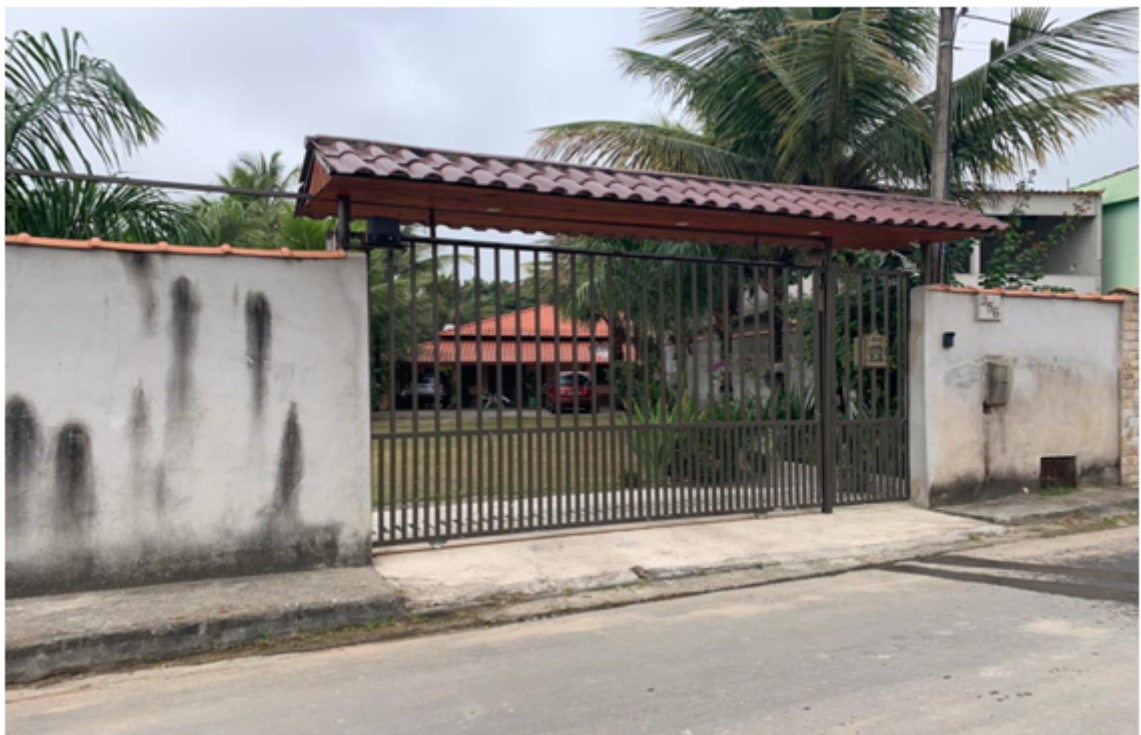
Foto 1 - Imóvel do reclamante

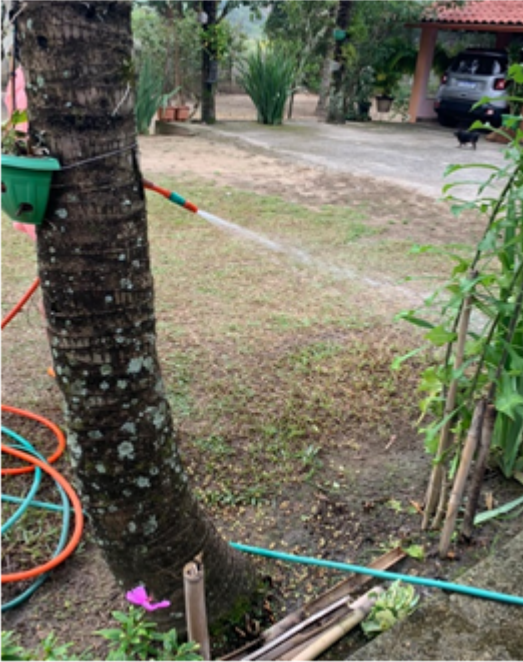
Foto 2 - 1ª torneira de água direta da rede

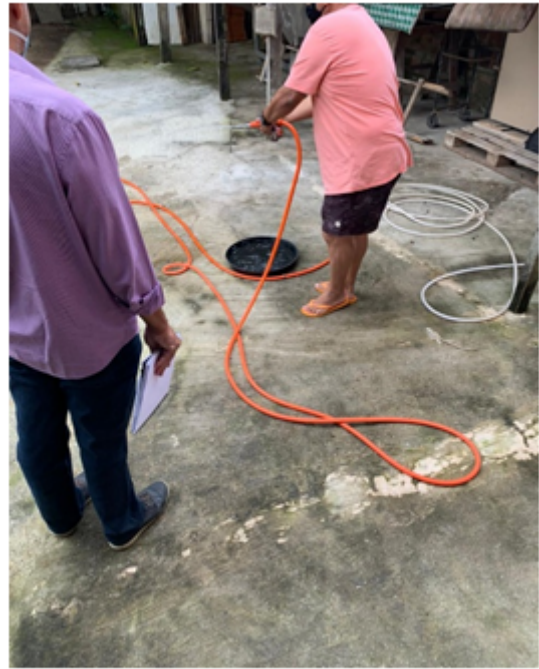
Foto 3 - 2ª torneira de água direta da rede

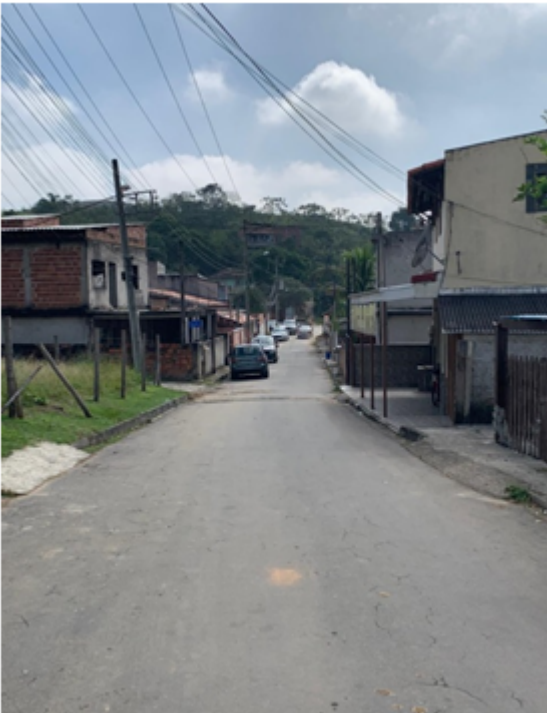
Foto 4

Na foto 4 ao fundo estão imóveis a montante do imóvel reclamante, podemos observar a presença de imóveis em cota mais elevada que o imóvel reclamante, nessas casas os moradores informaram não haver falta de água.

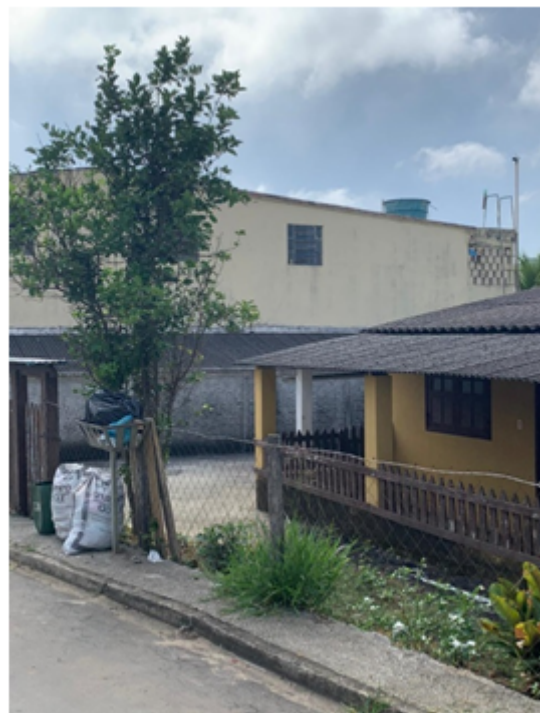
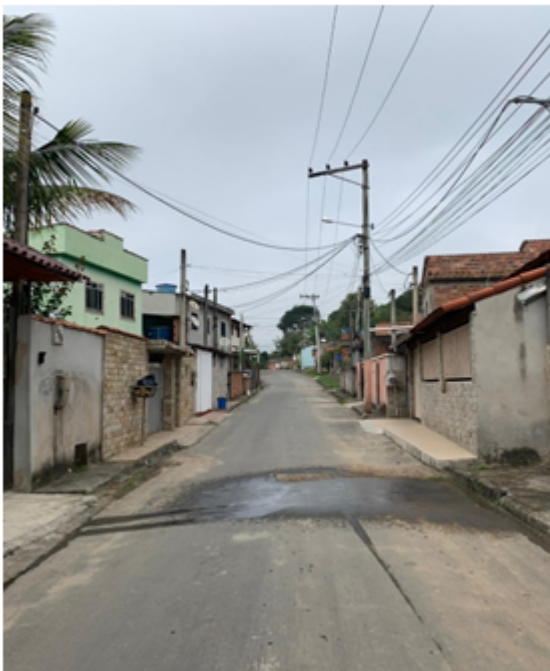
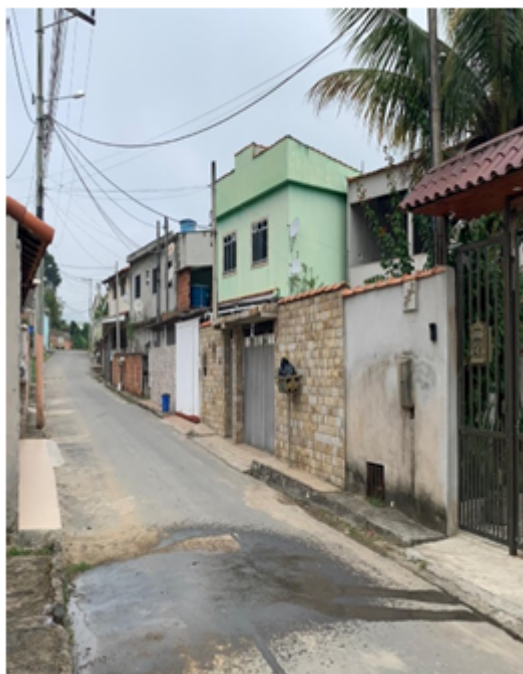
Na foto 5, 6, e 7, os imóveis a jusante do imóvel reclamante observa-se a presença de caixas d'água acima do 2º pavimento, os moradores dessas casas informaram não ter problema de abastecimento de água.

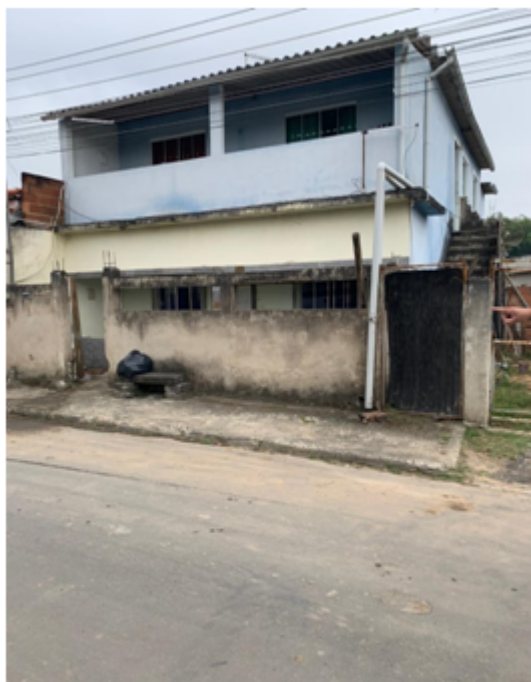
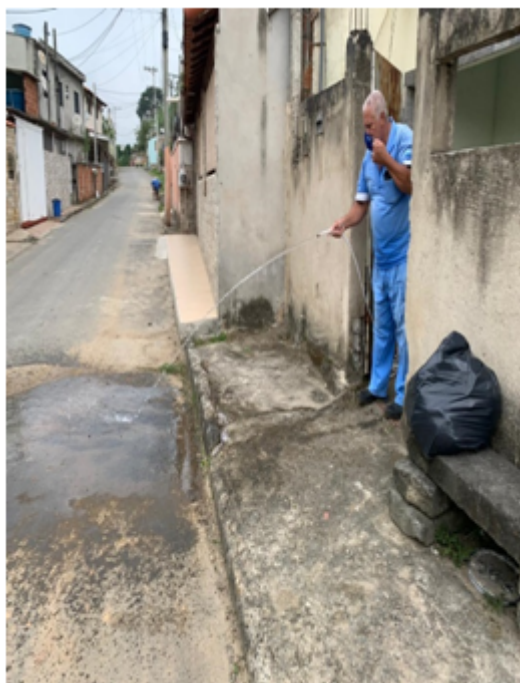
A foto 8, e 9 são da casa imediatamente de frente com o imóvel reclamante, 2º andar com caixa d' água acima do 2º pavimento, a foto 9 demonstra o abastecimento momento da visita técnica.
