Agência Reguladora de Energia e Saneamento Básico do Estado do Rio de Janeiro

RELATÓRIO DE FISCALIZAÇÃO

RELATÓRIO DE VISITA TÉCNICA/CASAN N° 14/2021

ASSUNTO: VISITA TÉCNICA PARA VERIFICAR DENUNCIA DA FALTA DE FORNECIMENTO DE ÁGUA SOB RESPONSABILIDADE DA CEDAE EM SÃO JOÃO DE MERITI/ RJ

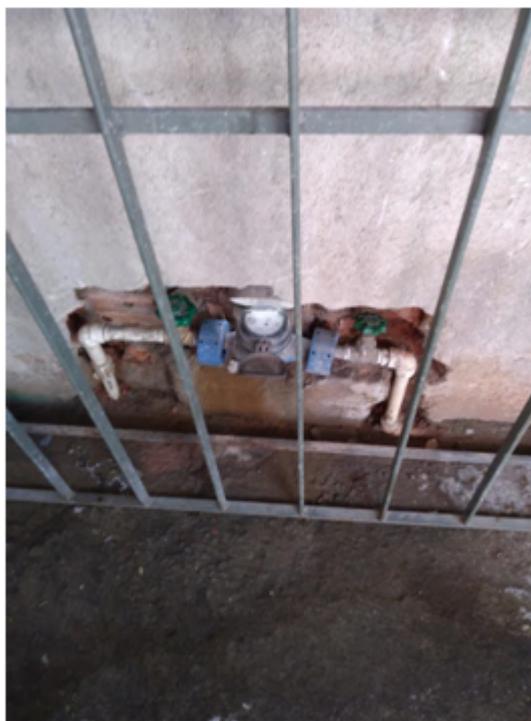
No local (foto1) foi constatado que o hidrômetro (foto2) estava parado apesar de informações dadas pelo técnico da CEDAE que naquele horário o fornecimento estava normal, no mesmo instante o Sr. Flavio Costa ligou para a equipe de manutenção da área, que prontamente atendeu o chamado (foto3) em seguida os serviços de manutenção começaram a ser executados (foto4). Assim que a equipe fez uma intervenção (abertura) no passeio para localizar o ramal, identificou logo na entrada que o ramal estava quebrado drenando para o esgoto, foi refeita toda ligação, alinhado o ramal com o hidrômetro da forma correta e restabeleceu o abastecimento na sua plenitude, o problema ocorria devido o by-pass e a fuga de água por instalação indevida. Por esse motivo a água retornava para rede distribuidora, perdendo carga hidráulica impossibilitando um bom abastecimento.

Foto 02: Hidrômetro

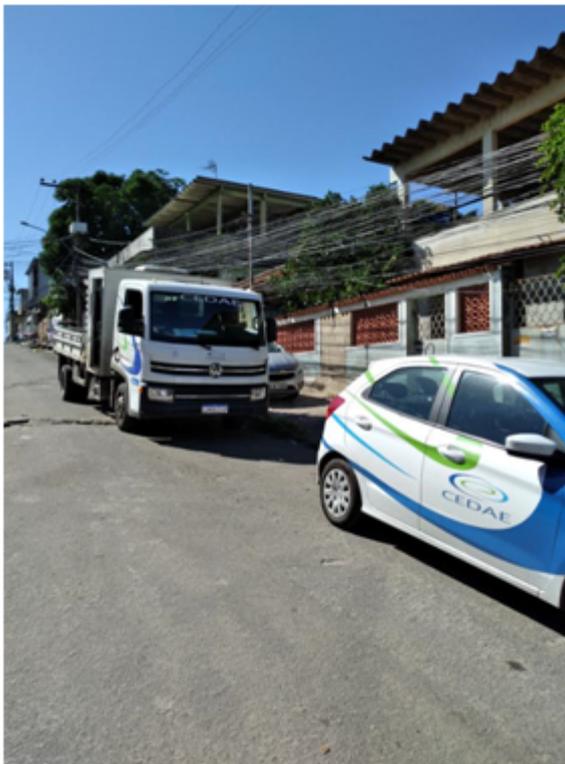
Foto 03: Equipe de manutenção

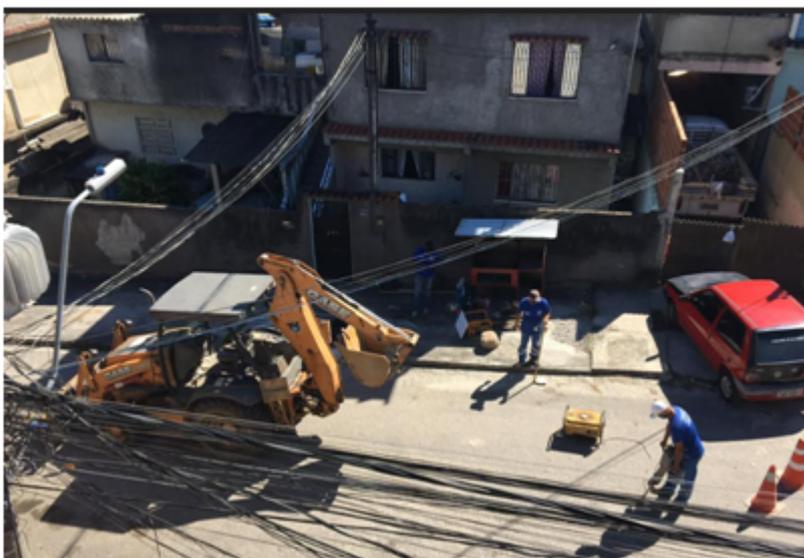
Foto 4: Execução dos serviços

[10/5 19:15] +55 21 98607-2455: ‘Boa noite Sr. Joel. Passando para dar uma satisfação do que foi realizado. A CEDAE achou a entrada do meu ramal com entupimento, constatado após passar um fio na tubulação em direção ao Cano Barbará. Depois foi realizada a ligação de maneira correta, indo no hidrômetro. “Constatedi que a água está caindo bem forte e inclusive subindo para as caixas d’água sem precisar ligar a bomba”.
