RELATÓRIO DE FISCALIZAÇÃO

AGENERSA/CASAN Nº 014/2023

Estação de Tratamento de Esgoto MONTE ALTO

Monte Alto – Arraial do Cabo / RJ

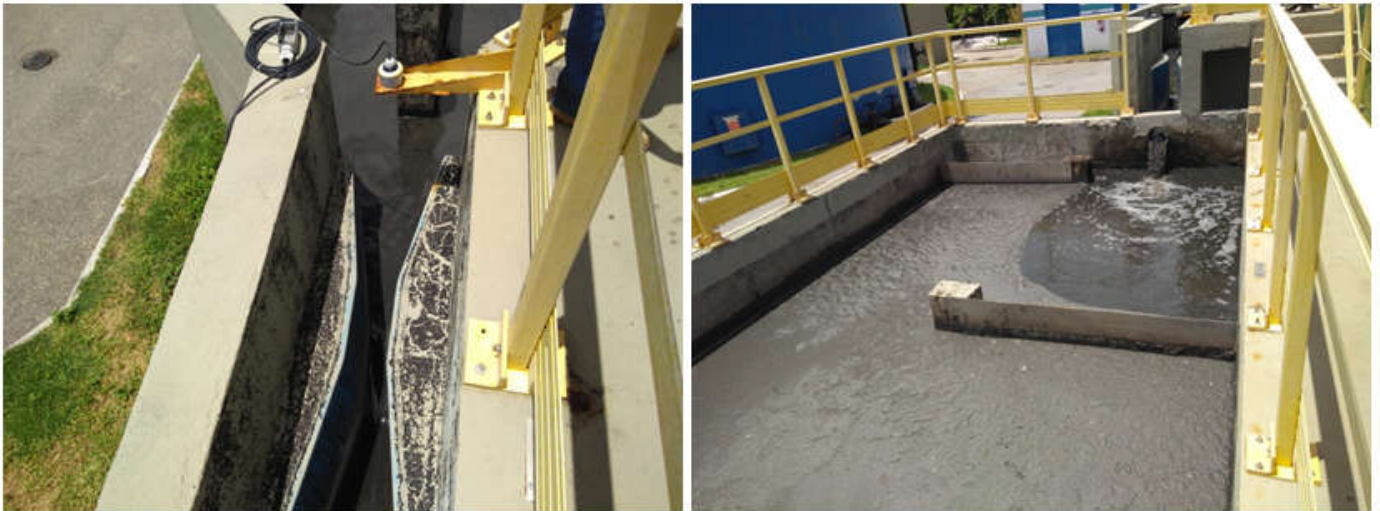
Foto 04 – Calha Parshall com Medidor de Vazão Ultrassônico e Caixa de Gordura

- a) Ferrugens e falta de manutenção na tubulação da elevatória dentro da Estação, conforme foto n° 06;
- b) Trocar a régua de medição de vazão (nível) da Calha Parshall de entrada por outra em inox (de preferência), pois está ilegível, foto n° 04;

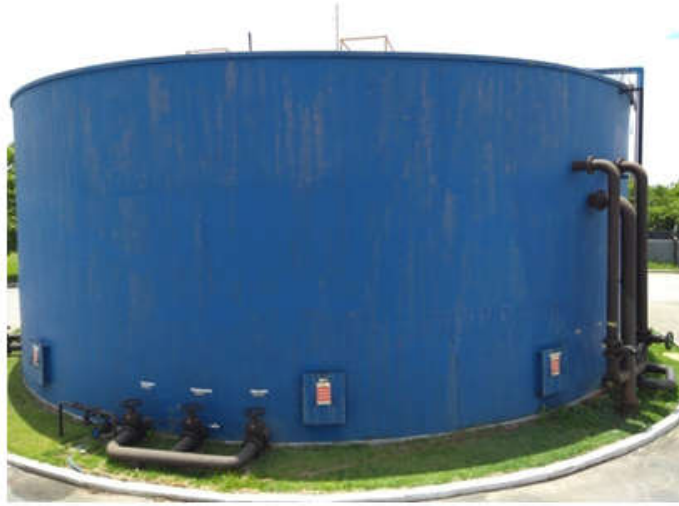
Foto 06 – Reator de Tratamento Biológico

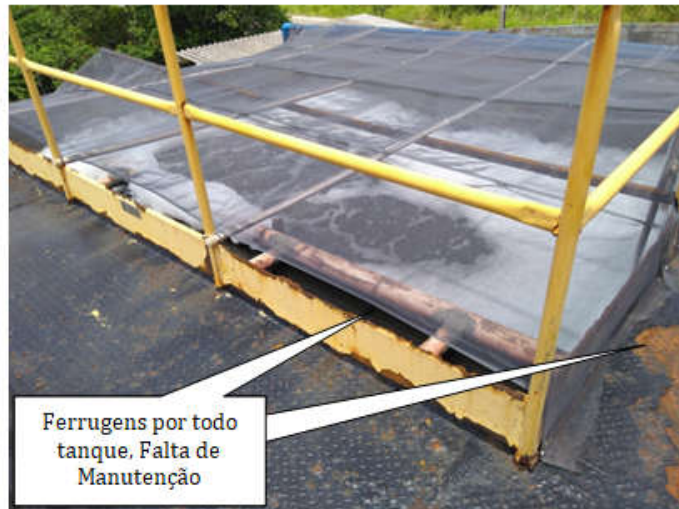
Foto 08 – Tanque de Biofiltro

Ferrugens por todo tanque, Falta de Manutenção

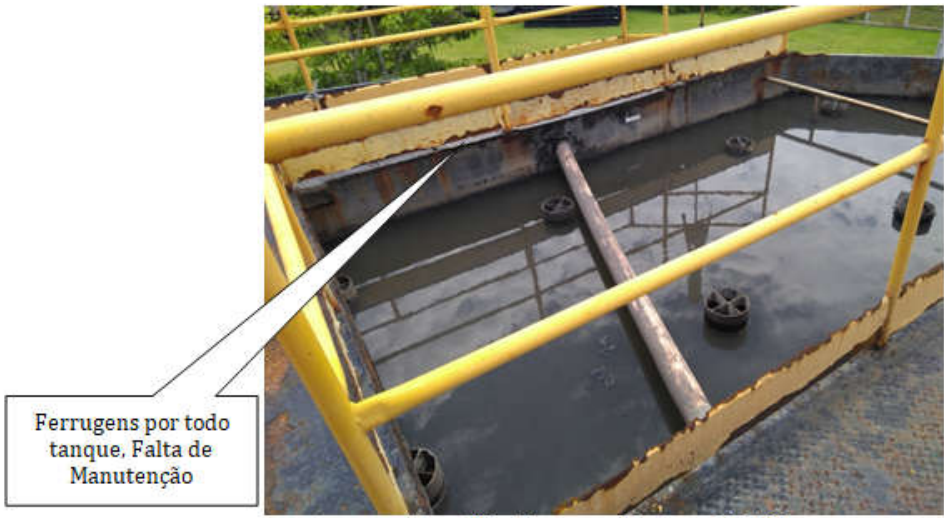
Foto 09 – Tanques Reatores UASB

- c) É imprescindível que se retire e recupere toda a estrutura metálica do tanque UASB em estado de deterioração (Fotos 09, 11, 17, 18, 19 e 20), ou seja, trocando ou recuperando todos os elementos corroídos e enferrujados, e executando o devido tratamento e proteção superficial (pintura etc.), porque oferece riscos operacionais.

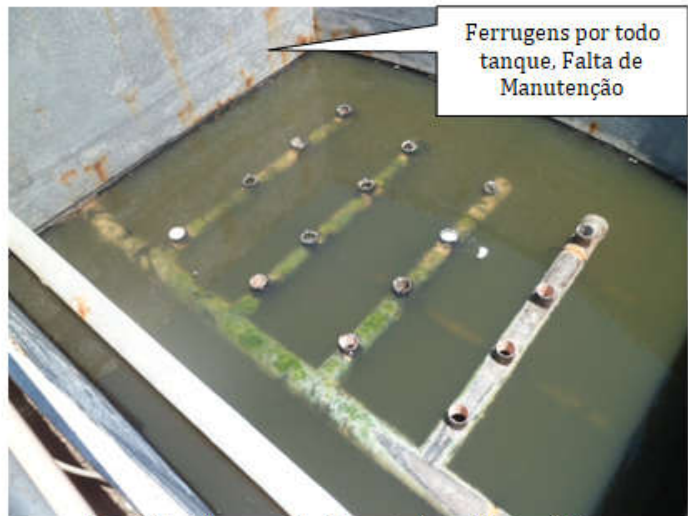
Foto 10 – Tanques de Decantadores Secundários

- d) Tanques de decantação com ferrugens em muitas partes, conforme foto nº 10;
- e) Tubulação do tanque de contato com vazamento, conforme foto nº 16;
- f) Rampa do reator de chapa de aço totalmente enferrujada, conforme foto nº 17;

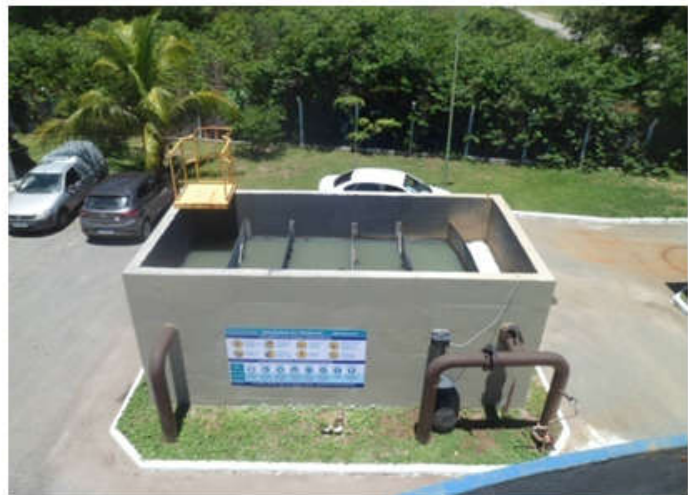
Foto 11 – Tanque de Contato (vista superior)

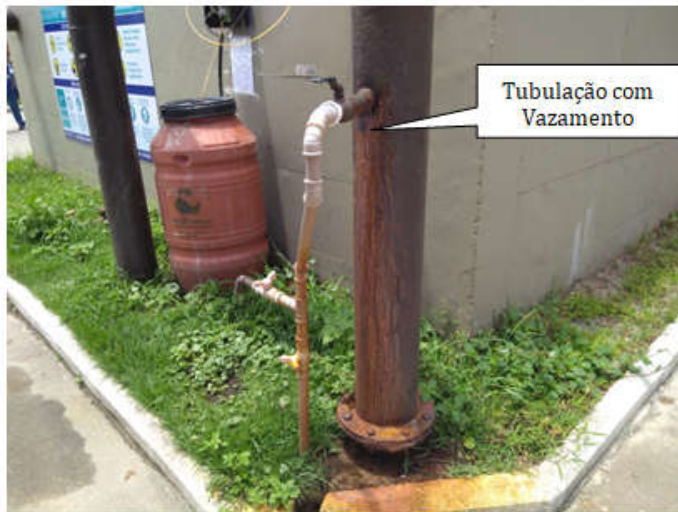
Foto 16 – Tubulação do Tanque de Contato com Vazamento

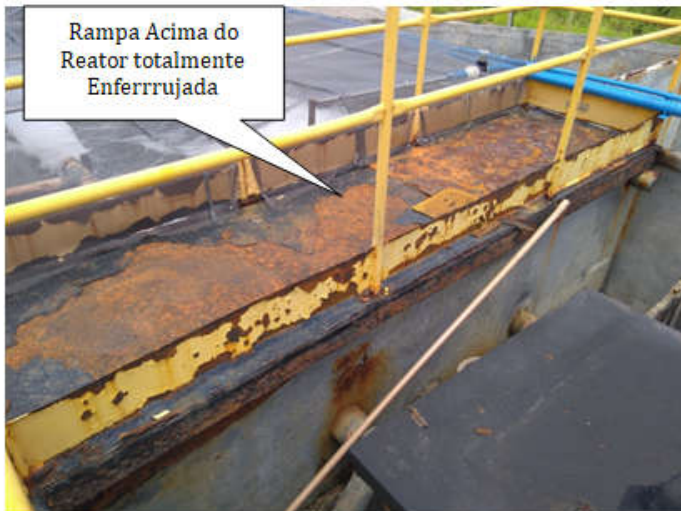
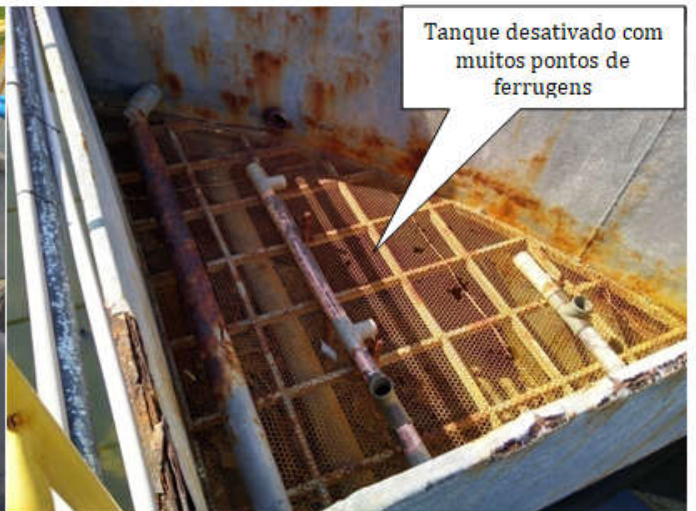
Foto 17 – Rampa do Reator Totalmente Enferrujada e Tanque de Biofiltro Desativado

- g) Tanque de biofiltro desativado, totalmente deteriorado, conforme foto nº 17;
- h) Tubulação de descarga do lodo com infiltração, conforme foto nº 18;

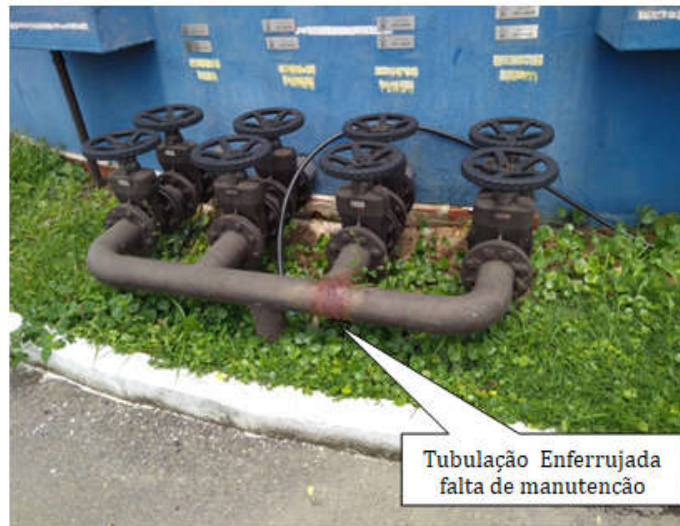
Foto 18 – Tubulação de Descarga do Lodo

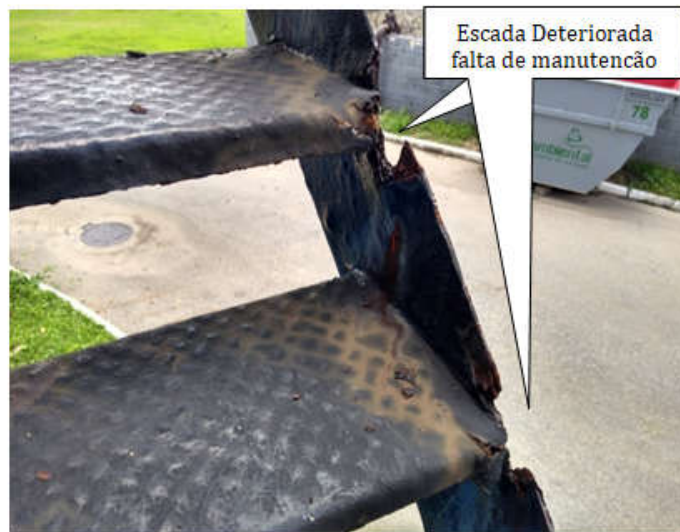
Foto 19 – Escada de Acesso ao Reator com degraus deteriorados

- i) Escada de acesso ao reator com degraus deteriorados, conforme foto nº 19 e 20;
- j) Sempre afixar no quadro da sala do operador a outorga de lançamento vigente, além da licença de operação atual e das fichas de segurança dos produtos químicos utilizados, bem como estar disponível o manual de operação da ETE;

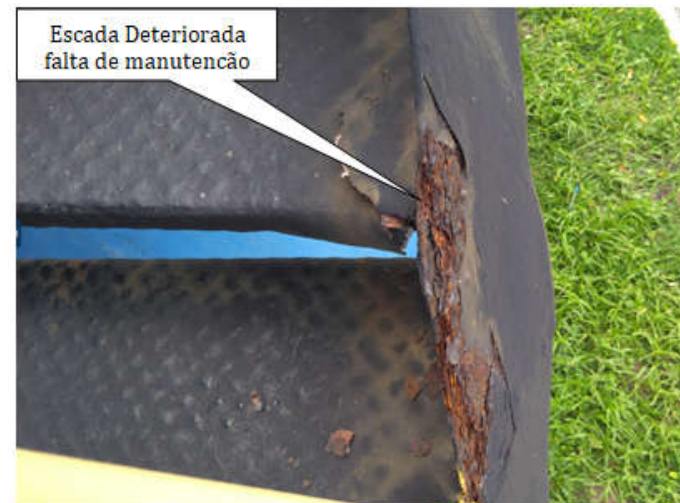
Foto 20 – Escada de Acesso ao Reator com degraus deteriorados
