## RELATÓRIO DE FISCALIZAÇÃO

### RELATÓRIO DE VISITA TÉCNICA AGENERSA/CASAN Nº 15/2021

**ASSUNTO:** PROCON MESQUITA, por meio da CI. AGENERSA/OUVID SEI Nº 109 de 02 de setembro de 2020.

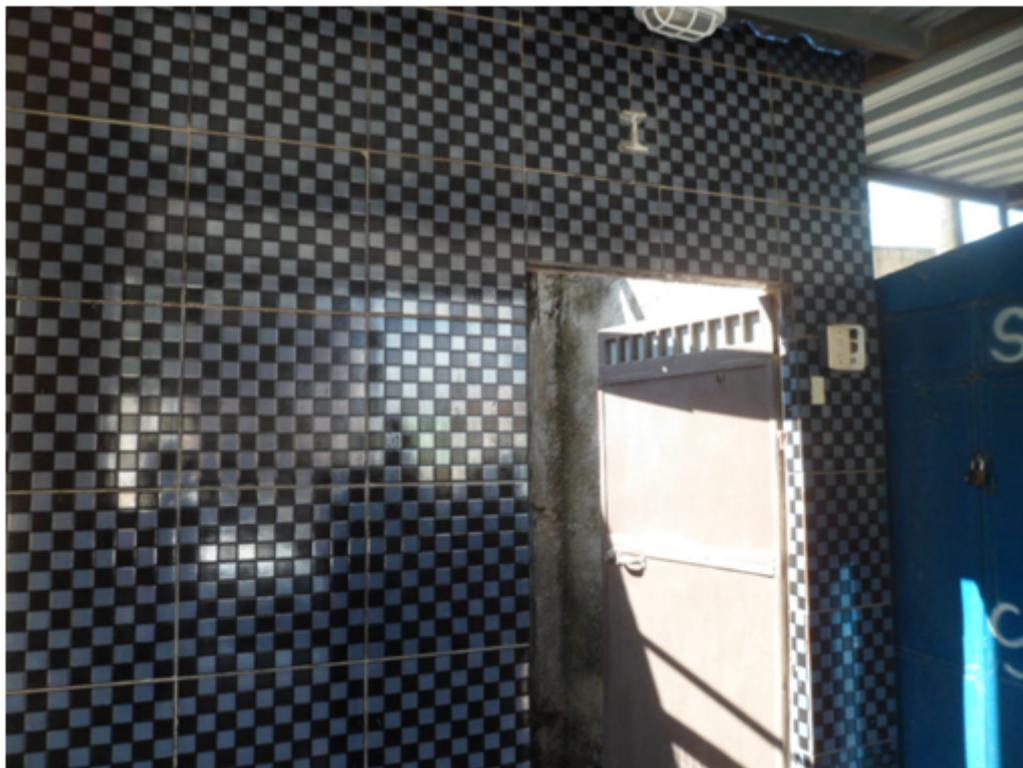
De acordo com o que foi observado por esta fiscalização e explicação dos funcionários da CEDAE, técnicos responsáveis pela área, existe uma elevatória Chatuba que faz o abastecimento desse bairro e adjacências, que funciona de forma alternada e, segundo informações dos funcionários, essa Elevatória será desativada e toda operação ficará com a elevatória Chatuba Nova, construída na entrada da mesma rua, tendo em vista que a atual está situada dentro de uma residência particular e em condições muito precárias conforme fotos de 01 à 05 deste relatório e numa área dominada pelo poder paralelo.

Foto 01 – Entrada da Casa da Elevatória Chatuba

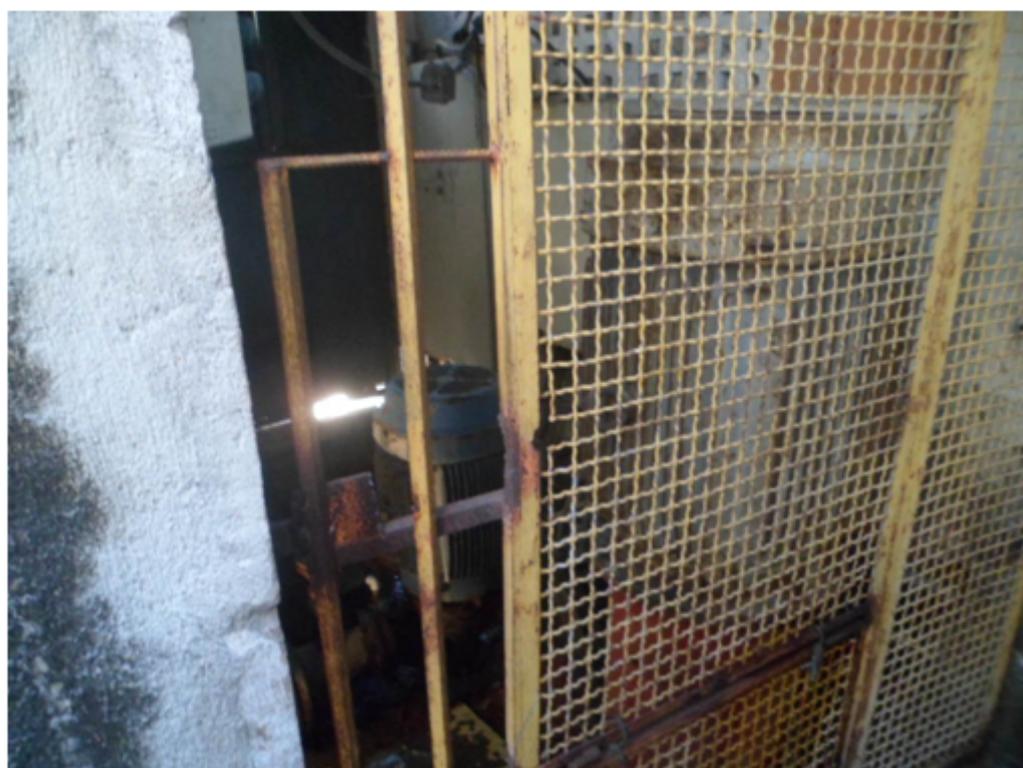
Foto 02 – Elevatória Chatuba, Grade de Proteção

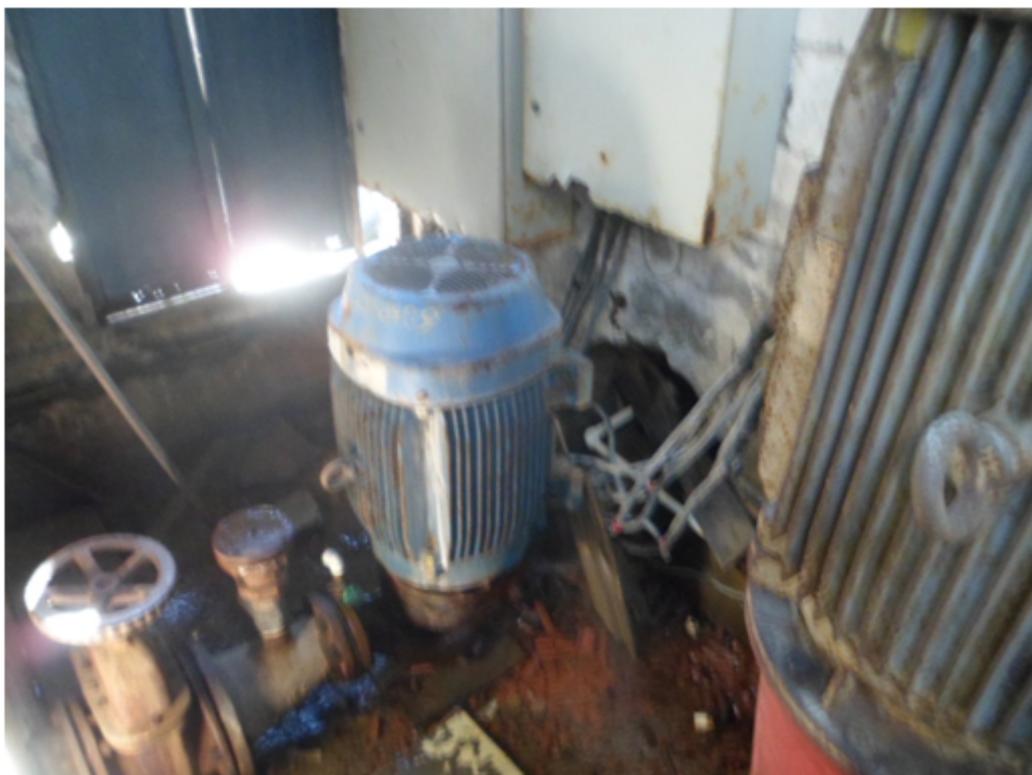
Foto 03 – Bombas da Elevatória Chatuba

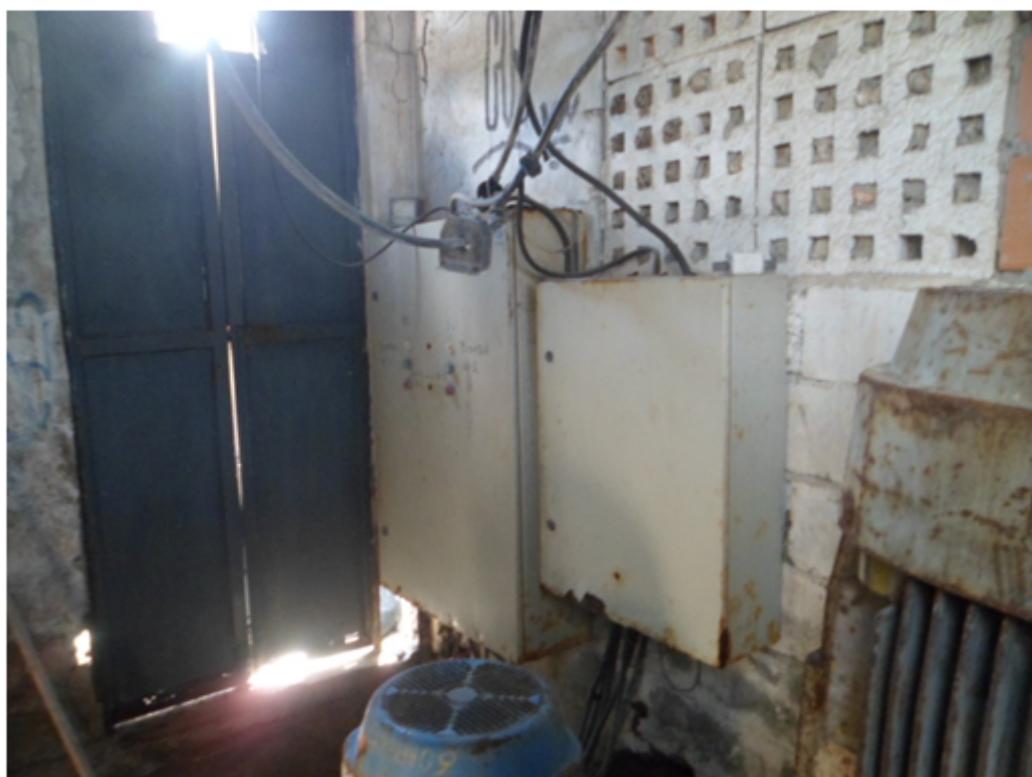
Foto 04 – Quadro Elétrico da Elevatória Chatuba

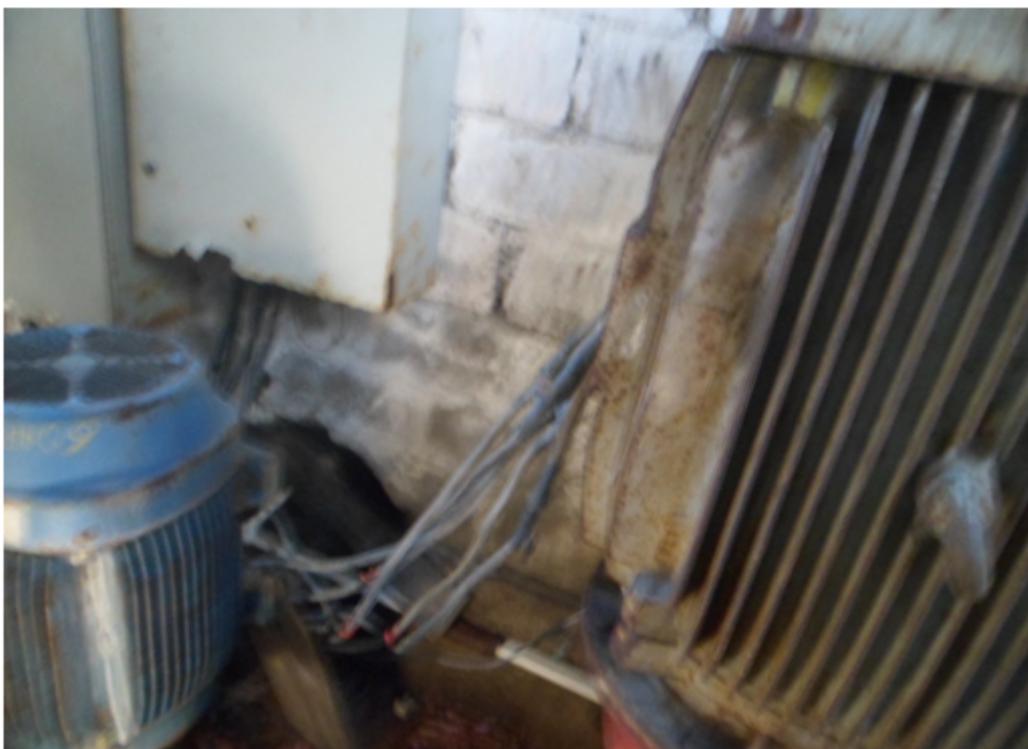
Foto 05 – 02 (duas) Bombas da Elevatória Chatuba

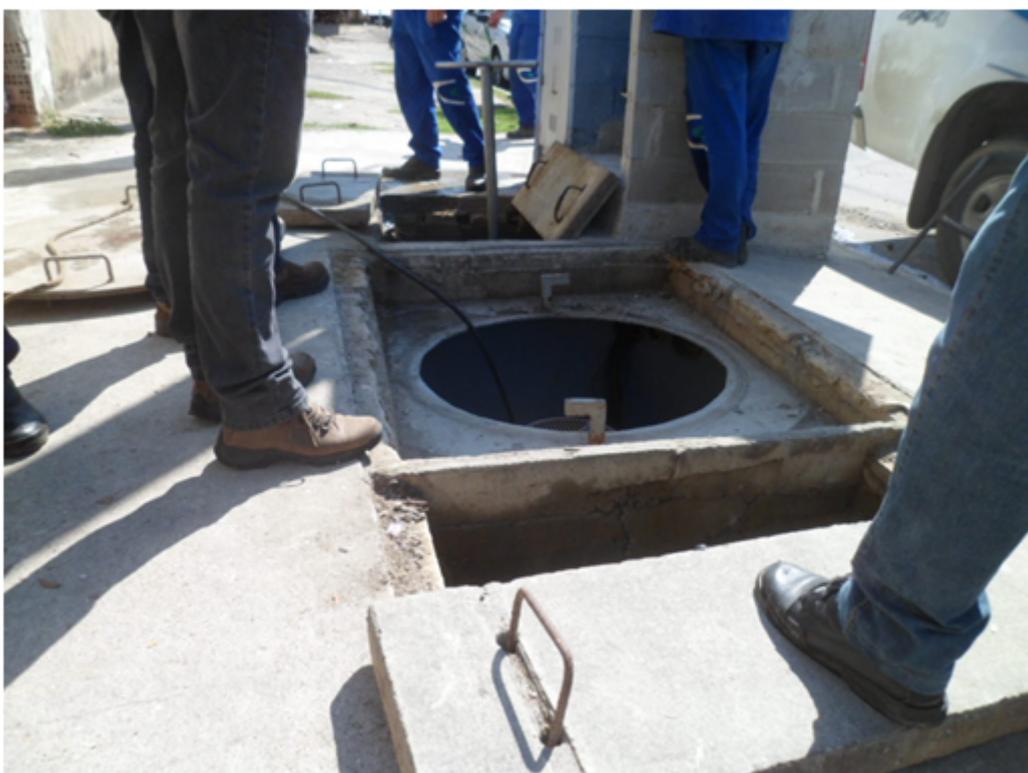
Foto 06 – Elevatória Chatuba Nova, Rua em frente ao nº 667

Com a implantação da Elevatória Chatuba Nova, haverá um aumento da pressão e vazão disponibilizada para essa região. A CEDAE instalará um painel com um inversor de frequência com sensor de retroguarda de pressão, tendo em vista que a bomba é de maior potência e funcionará de forma reduzida conforme vazão disponibilizada na rede, onde ocorrerá uma melhora na dinâmica na distribuição para essa região.

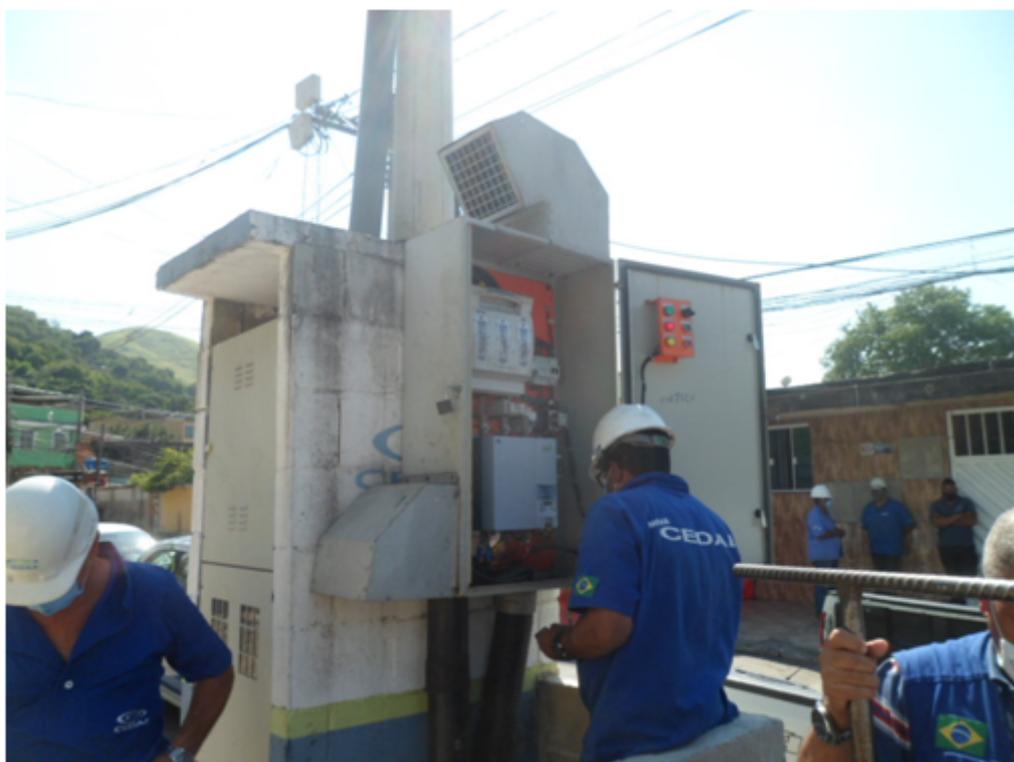
Foto 07 – Quadro Elétrico da Elevatória da Chatuba Nova

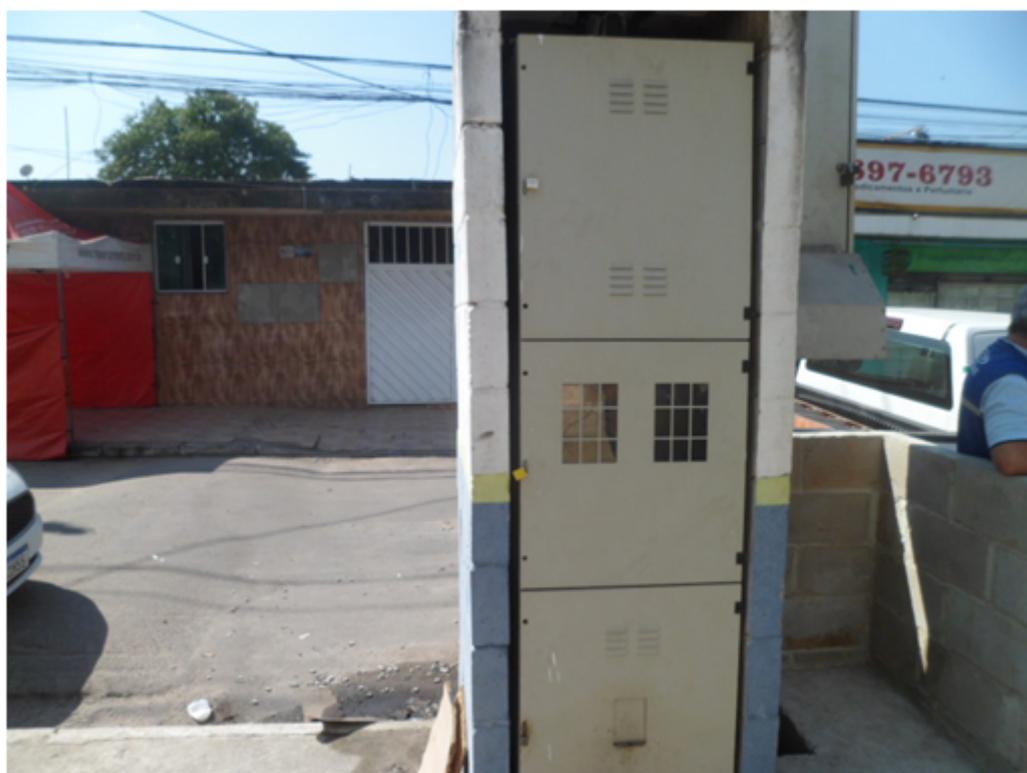
Foto 08 – Medidores da Light

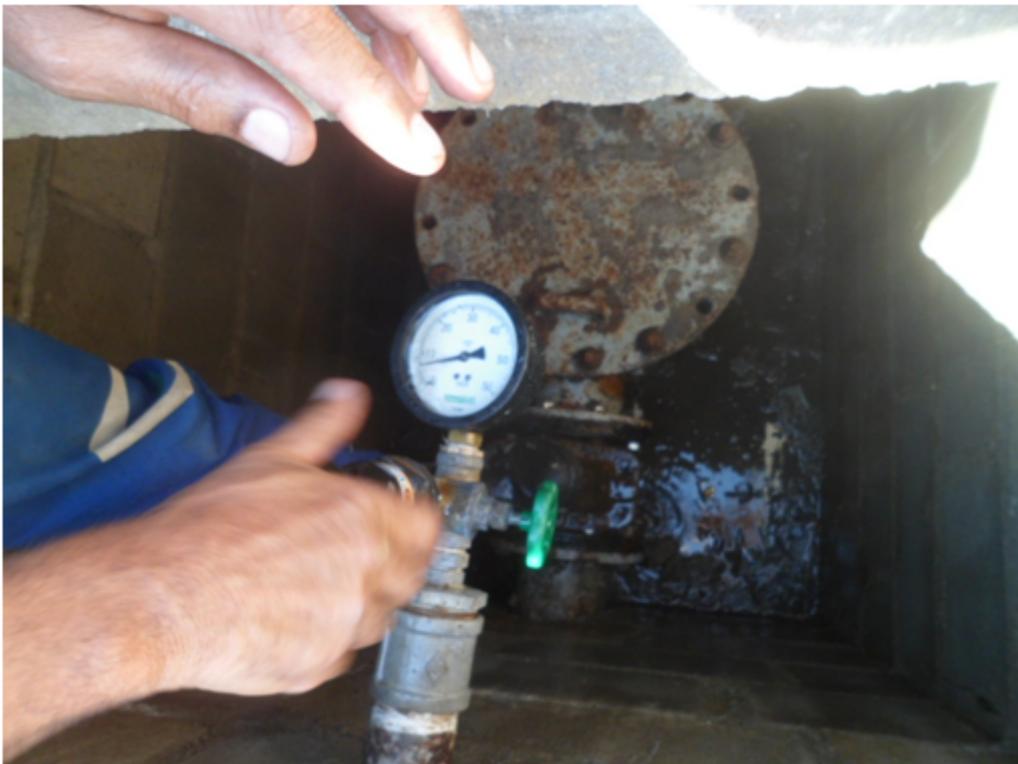
Foto 09 – Medindo Pressão na Estação Elevatória da Chatuba Nova

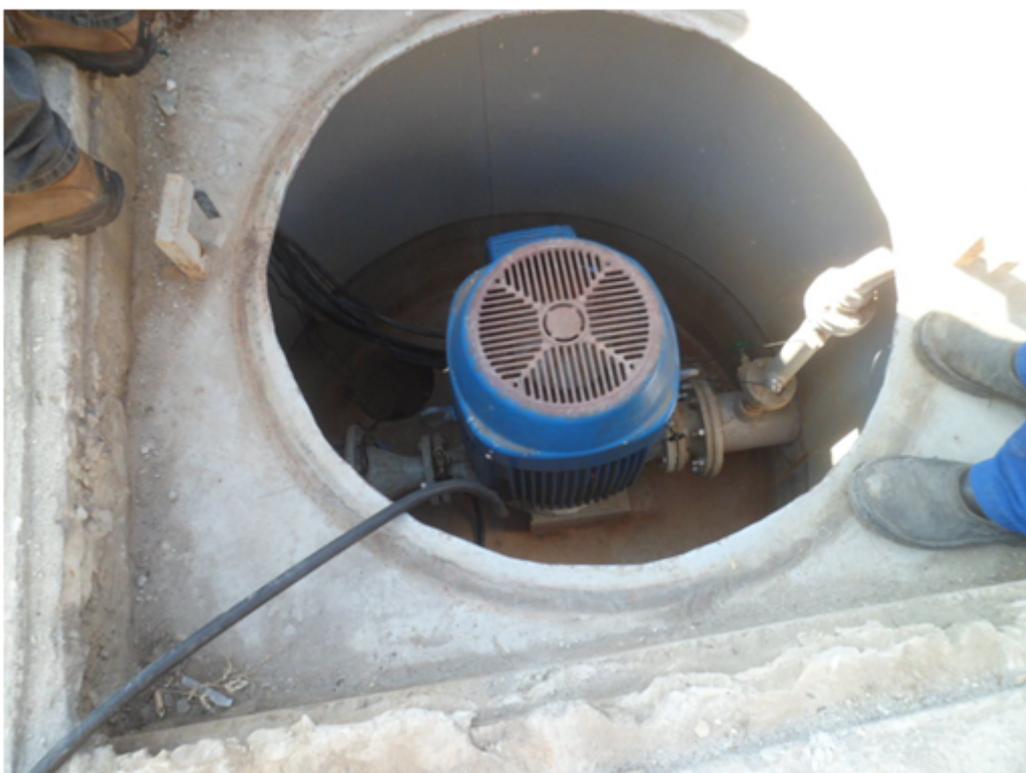
Foto 10 – Bomba da Estação Elevatória da Chatuba Nova

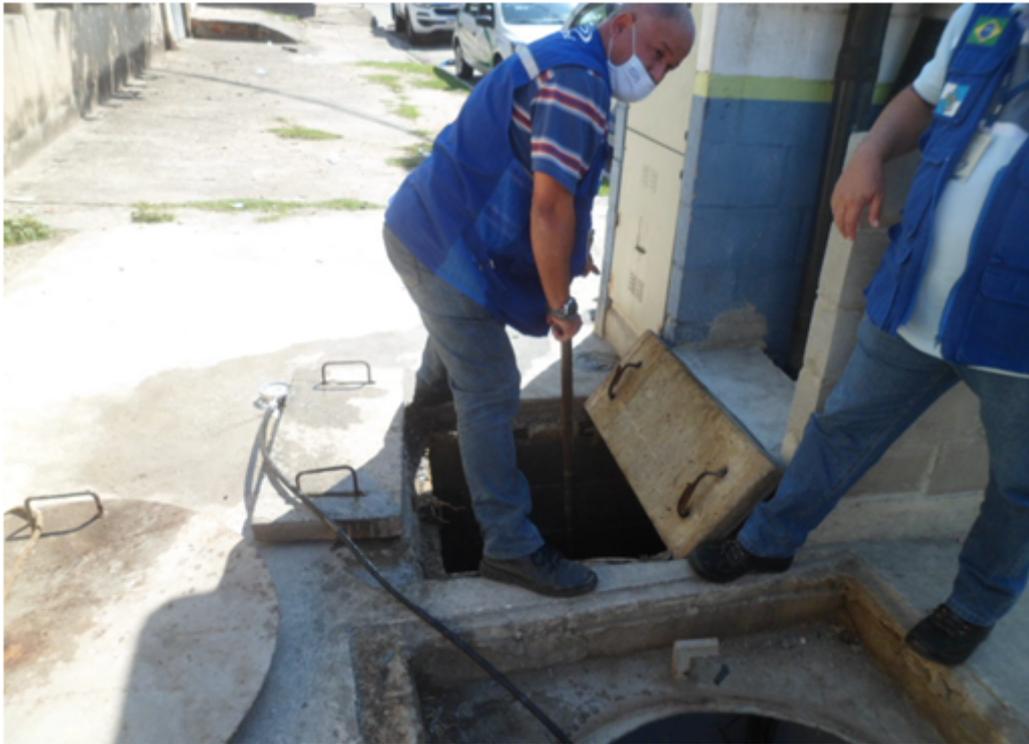
Foto 11 – Abertura de Registro da Estação Elevatória da Chatuba Nova
