Agência Reguladora de Energia e Saneamento Básico do Estado do Rio de Janeiro

RELATÓRIO DE FISCALIZAÇÃO

RELATÓRIO DE VISITA TÉCNICA/CASAN Nº 16/2021

ASSUNTO: VISITA TÉCNICA EM BRÁS DE PINA, RUA SURUI

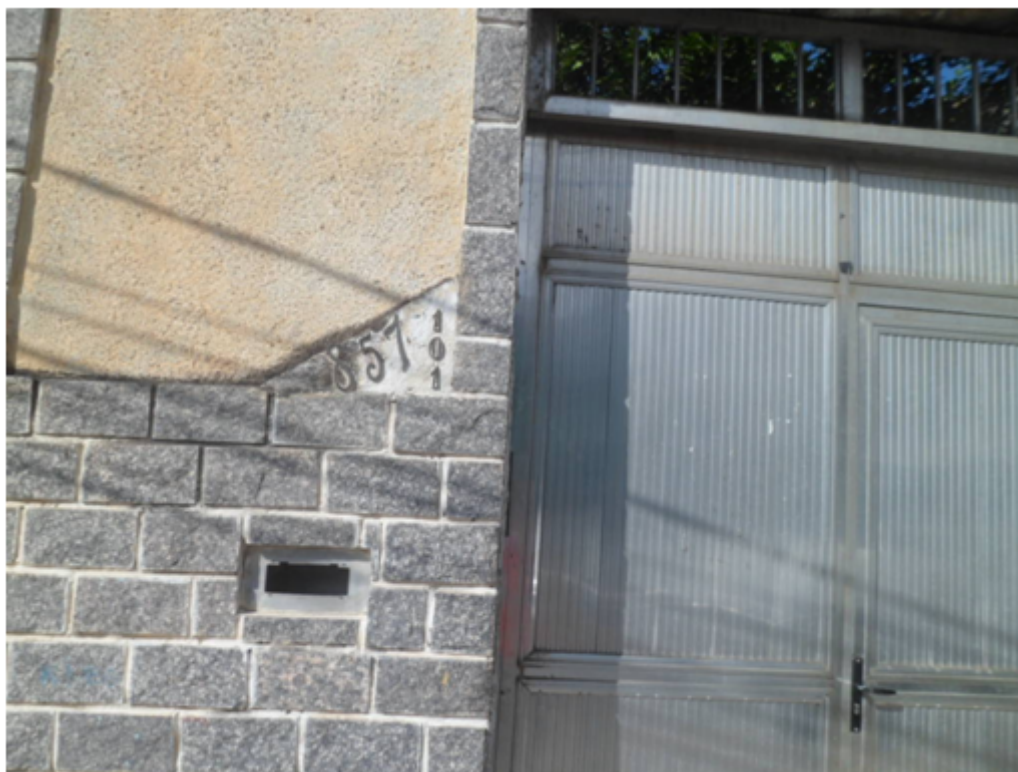
Foto 01 – Fachada da Casa (Rua Surui, 857)

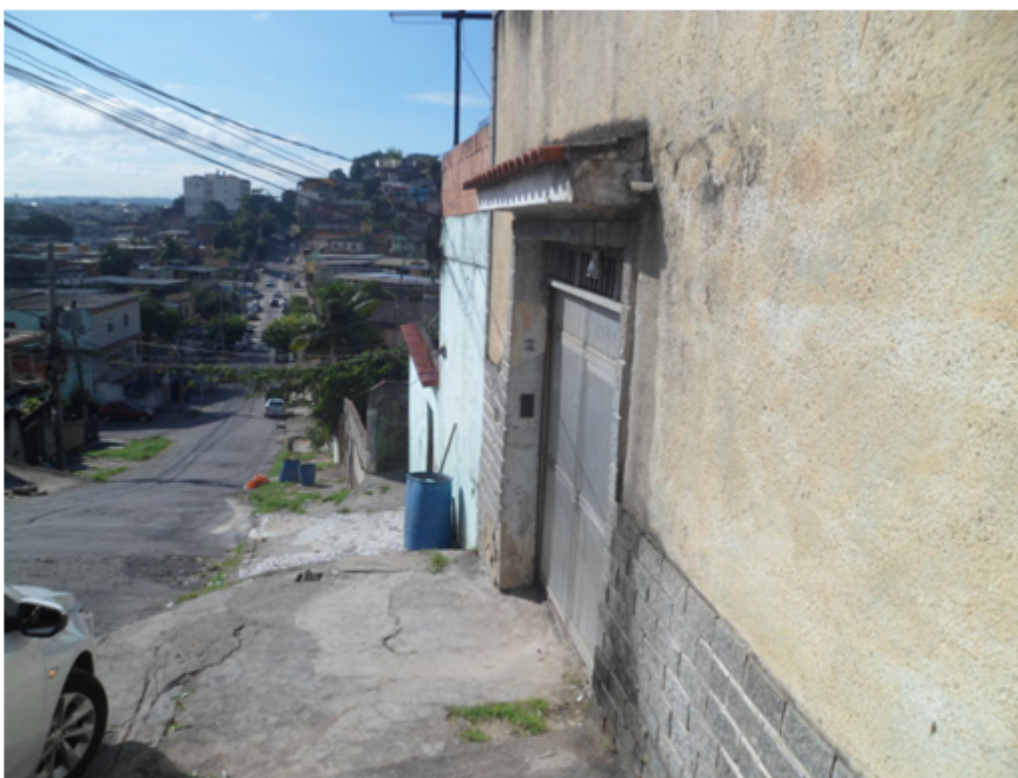
Foto 02 – Fachada da Casa (Rua Surui, 857)

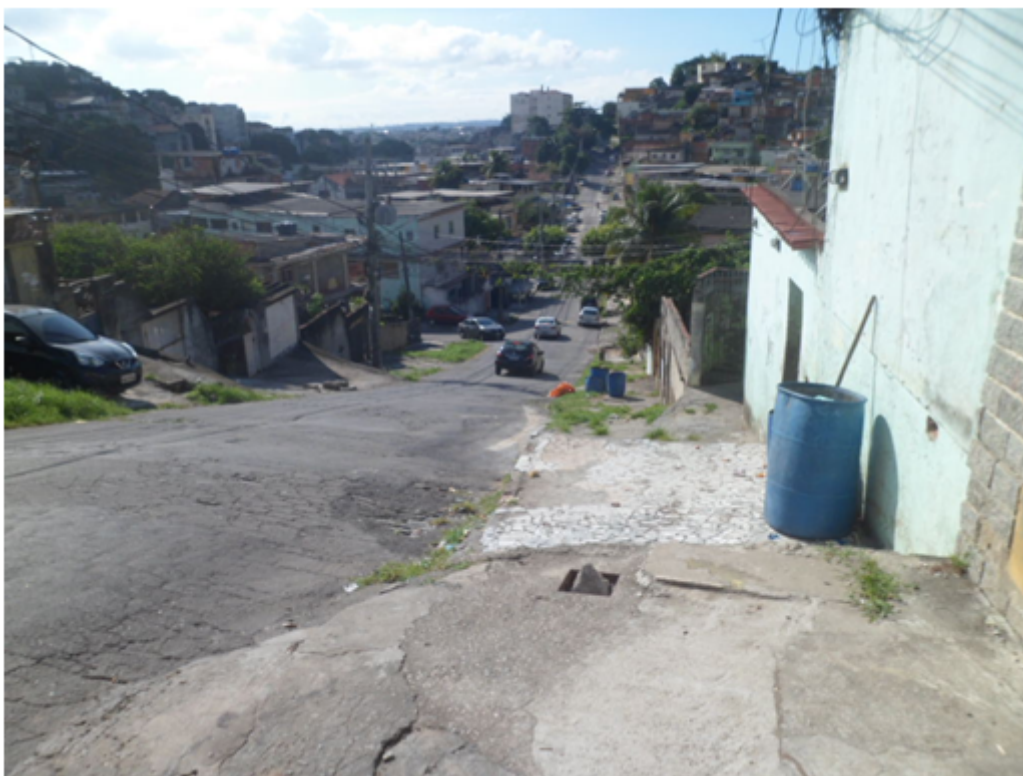
Foto 03 – Rua Surui, 857 Brás de Pina

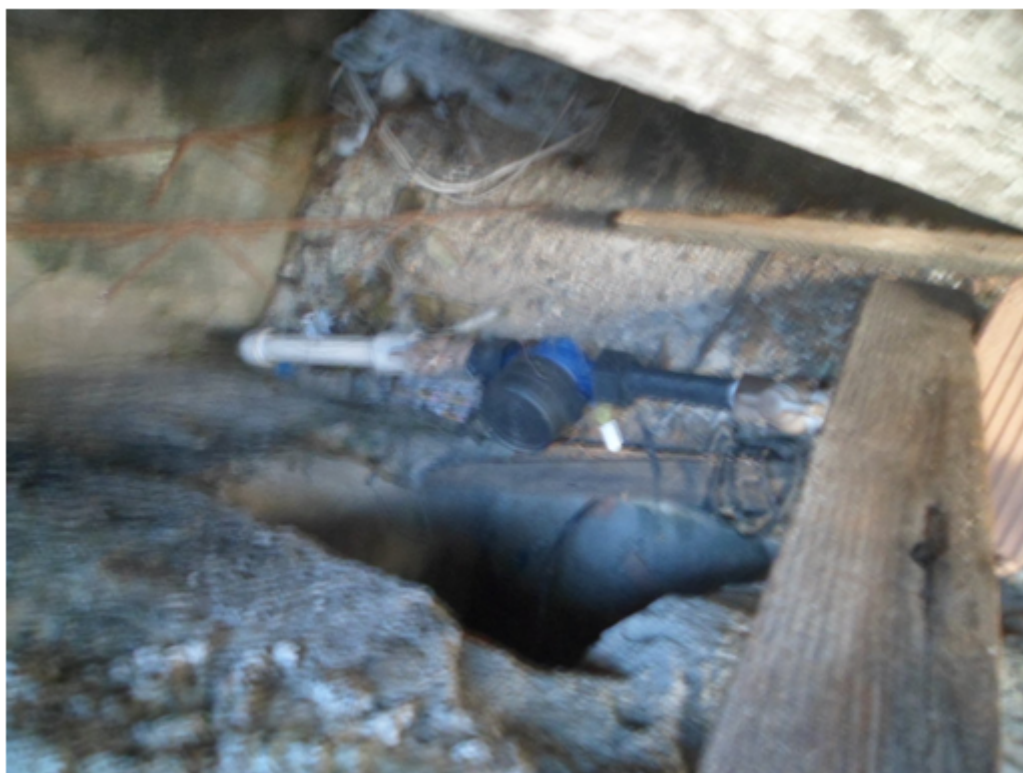
Foto 04 – Hidrômetro da Casa (nunca foi utilizado)

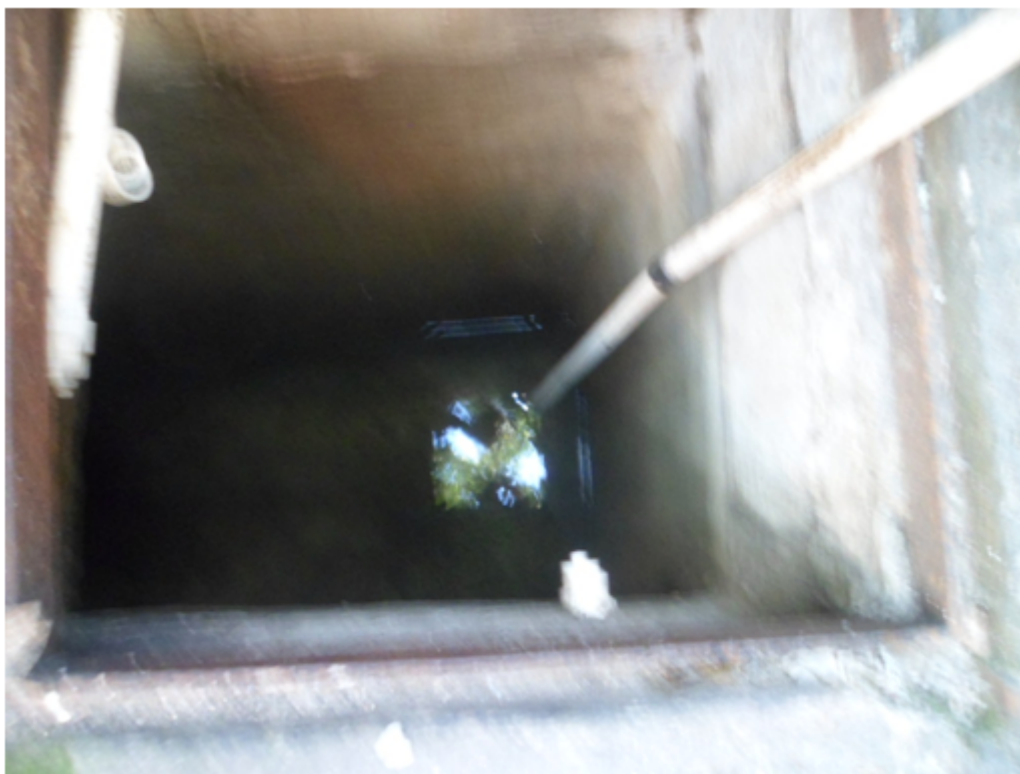
Foto 05 – Cisterna da Residência com Pouca Água

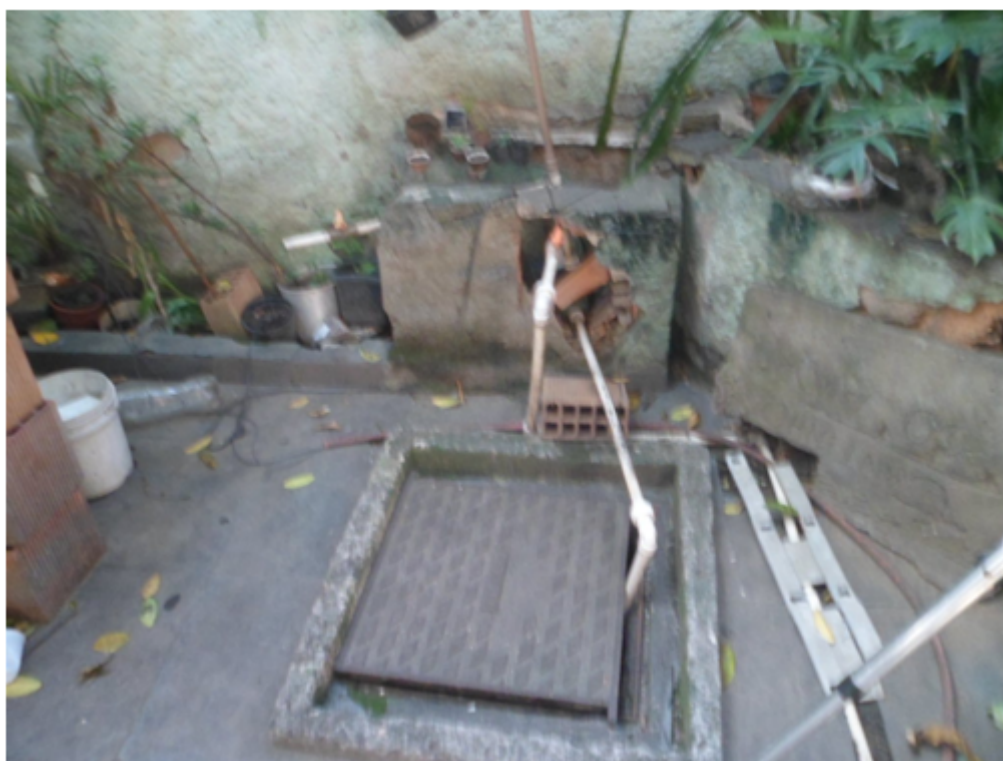
Foto 06 – Cisterna da Residência e Casa de Bomba

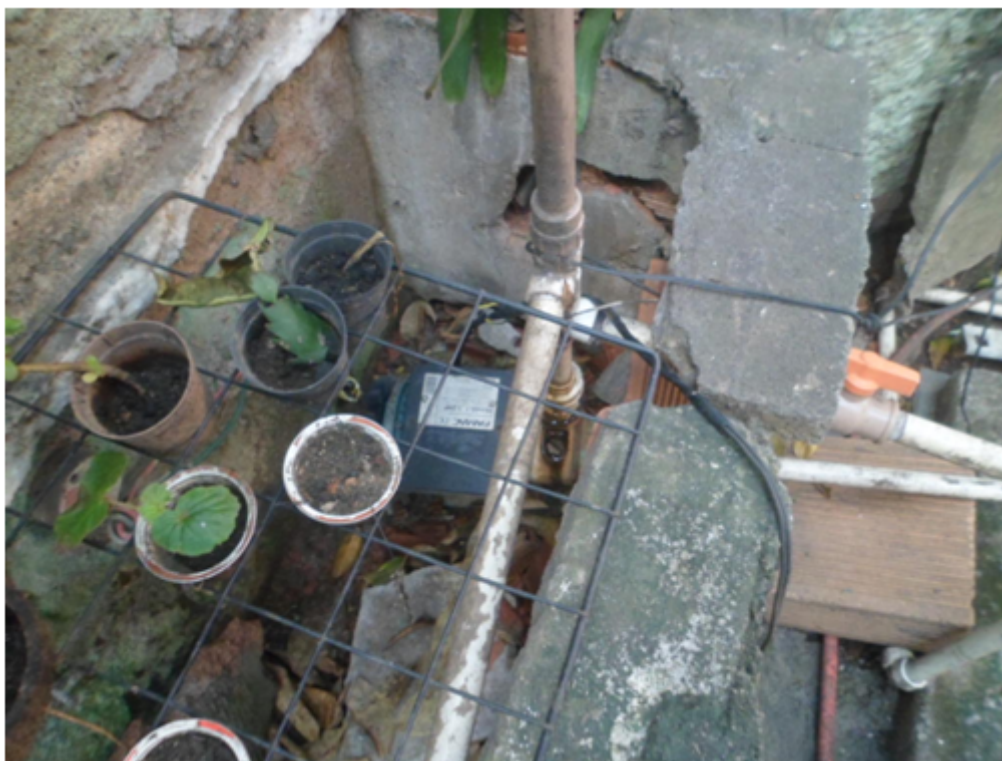
Foto 07 – Bomba D'Água da Residência do Sr. Isac

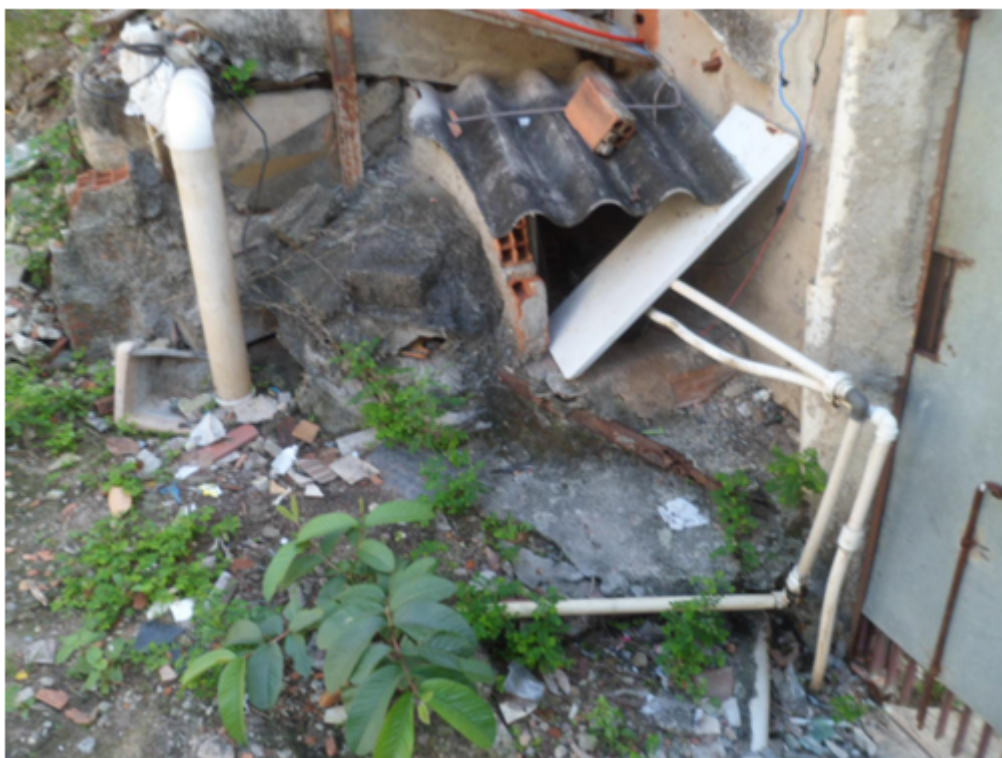
Foto 08 – Bomba D'Água Instalada pelos Meliantes - 01

De acordo com o que foi observado na Vistoria Técnica por esta CASAN, existe um problema nessa área e especificamente nessa Rua, onde a água que atende este local vem da Elevatória Guaporé e é interceptada por ações de milicianos que instalaram pontos de ligações clandestinas para abastecimento da Comunidade. Os contraventores, além de interligar com a rede da CEDAE, instalaram 03 (três) bombas que funcionam 24 horas por dia conforme fotos no 08, 09 e 10, dentro de um acesso a essa Comunidade, na parte baixa da Rua próximo ao nº 715, que impede o abastecimento de água nas partes mais altas da Rua Surui.

Conforme observado referente aos problemas supracitados com a falta de abastecimento de água na parte mais alta da Rua Surui, segundo informação dos funcionários da CEDAE, está em andamento uma licitação de uma obra, já autorizada para construção de uma nova elevatória, para abastecer toda essa área, advinda do sentido contrário da Rua Surui. Tais medidas resolverão os problemas das casas localizadas na parte mais elevada e adjacências, onde há muita dificuldade da água chegar com pressão, tendo em vista tudo que foi relatado neste relatório.

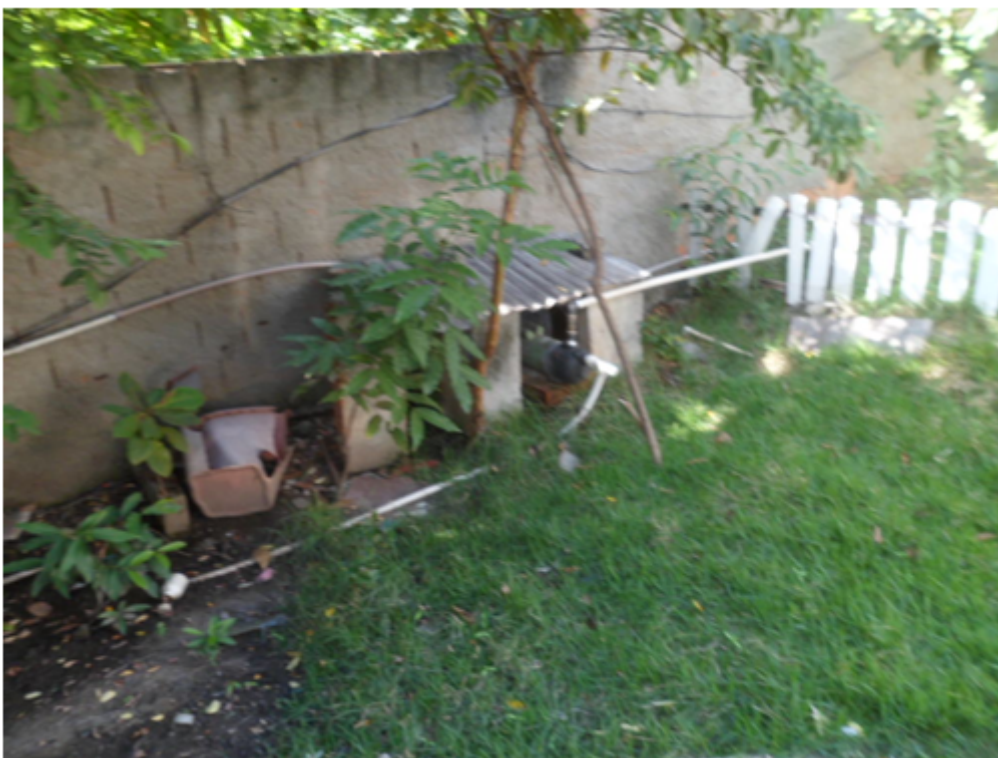
Foto 09 – Bomba D'Água Instalada pelos Meliantes - 02

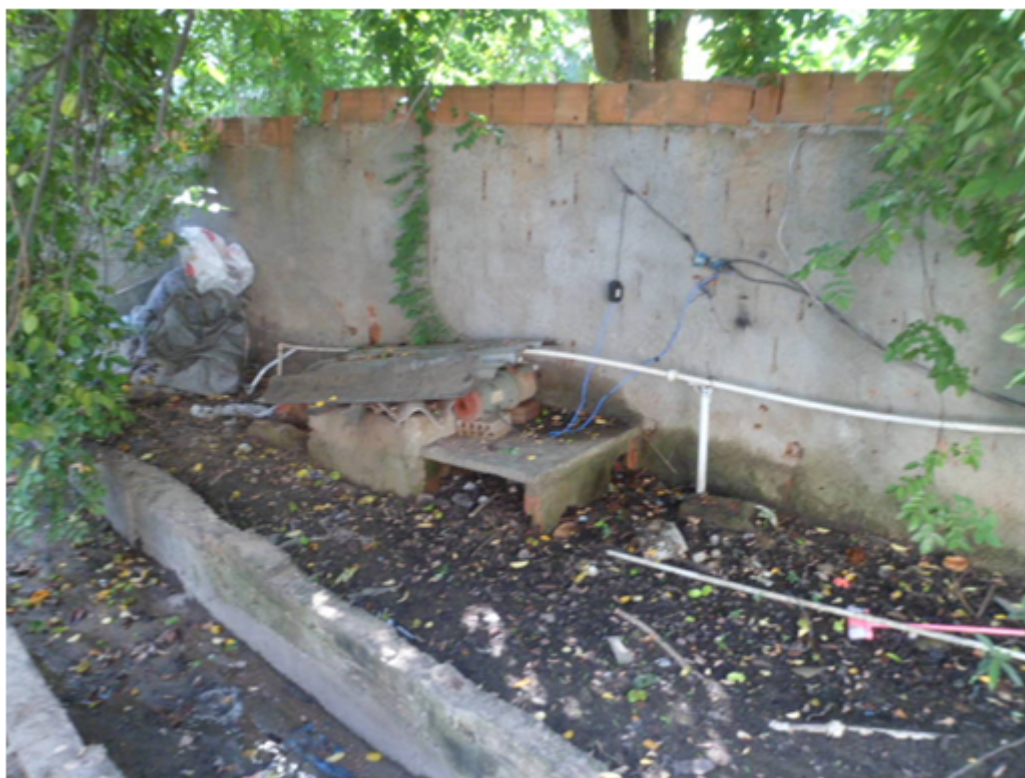
Foto 10 – Bomba D'Água Instalada pelos Meliantes - 03

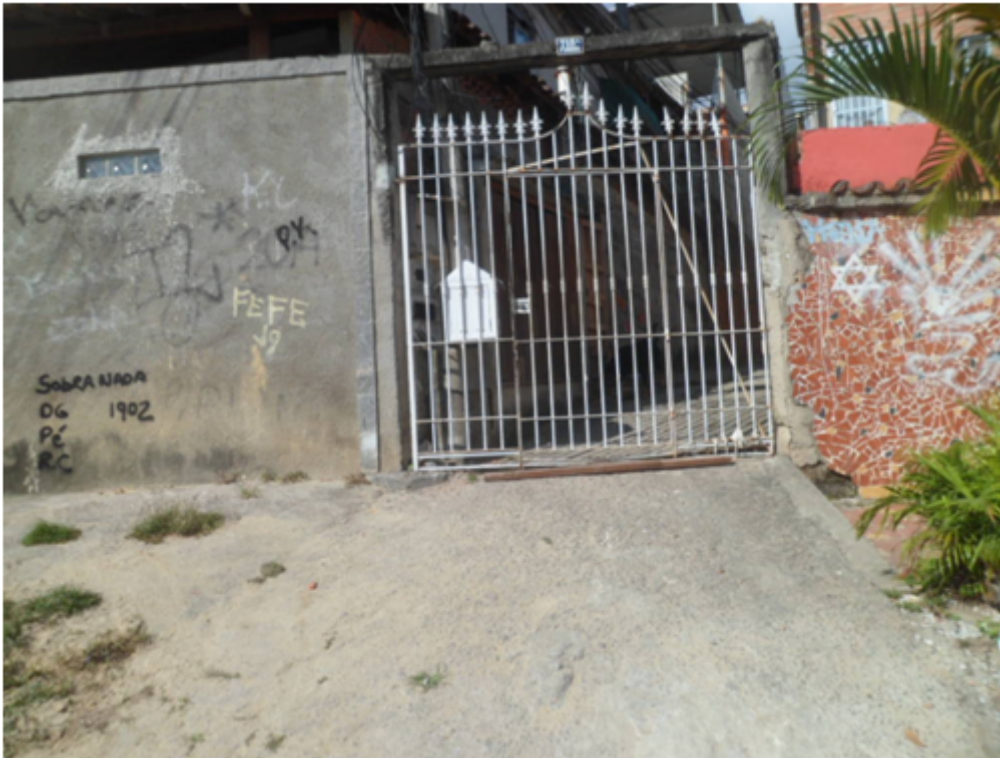
Foto 11 – Entrada da Vila onde encontra-se as bombas d'água que abastecem a comunidade
