RELATÓRIO DE FISCALIZAÇÃO

AGENERSA/CASAN Nº 017/2023

Estação de Tratamento de Água de Magé

Magé / RJ

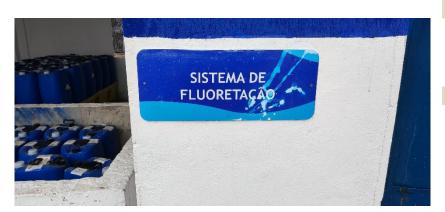
FOTO 2 NÃO OBSERVADA

Placa de identificação do depósito de produtos químicos

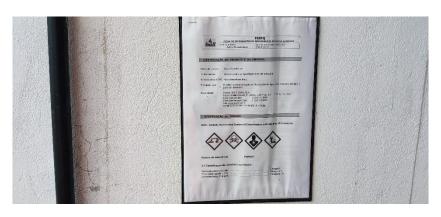
FOTO 5

Ficha de Informação de Segurança de Produtos Químicos - FISPQ encontra incompleta devem ser divulgado os seguintes capítulos: 4; 5 e 6.

A FISPQ é o meio de o fabricante do produto divulgar informações importantes sobre os perigos dos produtos químicos que fabrica e comercializa. Capítulo 4: Medidas de primeiros socorros Capítulo 5: Medidas de combate a incêndio Capítulo 6: Medidas de controle

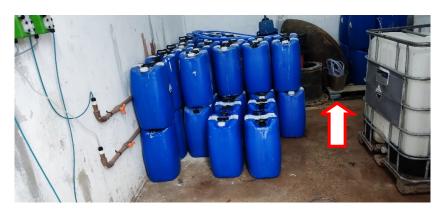
FOTO 11

Bombas dosadoras de produtos químicos, somente uma estava em operação

- Sugere-se que os equipamentos sejam instalados sobre placa ou painel não diretamente е paredes.

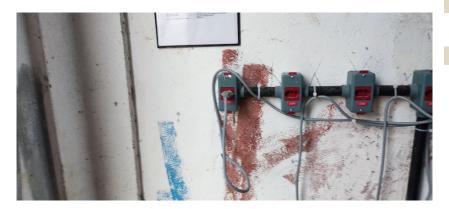
FOTO 12

"Pente" de tomadas elétricas para alimentação das bombas dosadoras

- Somente uma estava em operação
- Sugere-se que os equipamentos sejam instalados sobre placa ou painel e não diretamente nas paredes.

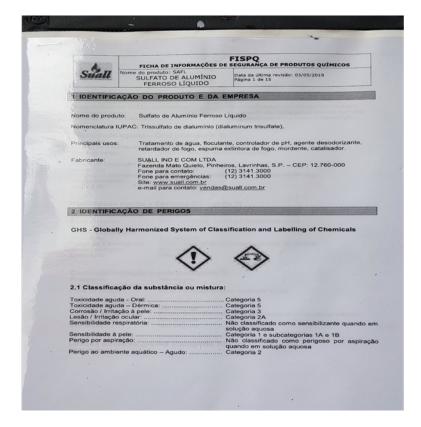
FOTO 13

Ficha de Informação de Segurança de Produtos Químicos - FISPQ encontra incompleta

A FISPQ é o meio de o fabricante do produto divulgar informações importantes sobre os perigos dos produtos químicos que fabrica e comercializa. Ela é composta de 16 capítulos, sendo importantíssimo o conhecimento dos:

- Capítulo 4: Medidas de primeiros socorros;
- Capítulo 5; Medidas de combate a incêndio;
- Capítulo 6: Medidas de controle para derramamento ou vazamento.

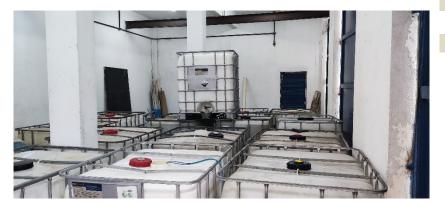
FOTO 14

Estocagem de Produtos Químicos sem afastamento adequado

Deve-se manter afastados ao paletes com afastamento mínimo para detecção de possíveis vazamentos ou derramamentos

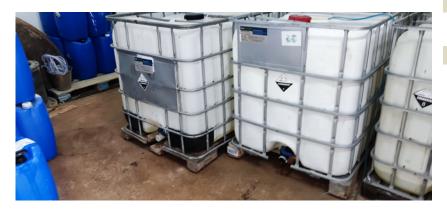
FOTO 15

Presença de materiais estranho ao Ambiente

- Usar o depósito de produtos químicos somente para esta finalidade, devendo evitar a circulação de pessoas sem conhecimentos dos riscos do ambiente.

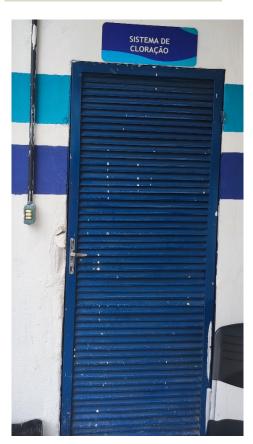
FOTO 17

Não foi observada.

Placa de identificação do ambiente

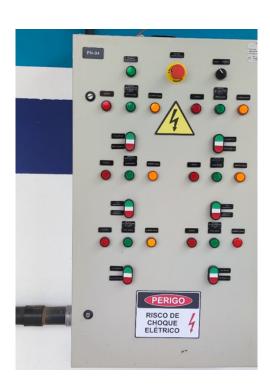
FOTO 19

Painel de Automatização das Bombas Dosadoras

Não estava em operação, com vista a aperfeiçoamento da operação, sugere-se que o mesmo entre em operação com brevidade.

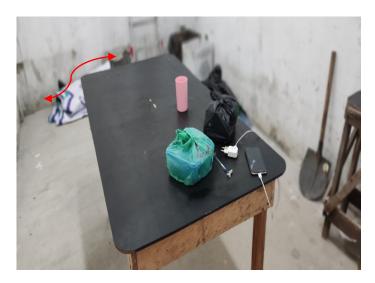
FOTO 20

Obras inacabadas e local impróprio para ser utilizado com refeitório

- Concluir as obras de reforma e adequação.
- Local impróprio para utilização como refeitório, conforme Normas.

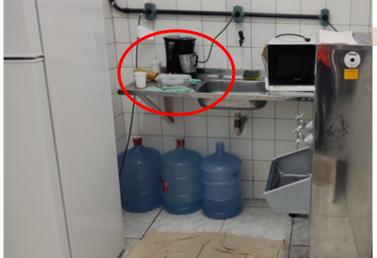
FOTO 24

Este ambiente não é apropriado para ser usado com refeitório

Deve-se providenciar local apropriado para instalação de um refeitório para os operadores, conforme Norma Técnica

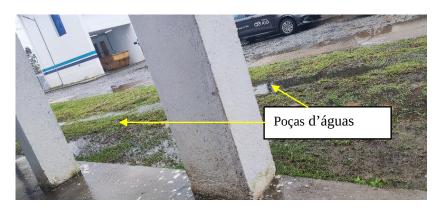
FOTO 33

Área Externa da estação, com as chuvas na data da visita, esta de forma intransitável.

Melhorar o sistema de drenagem para tornar o ambiente menos insalubre

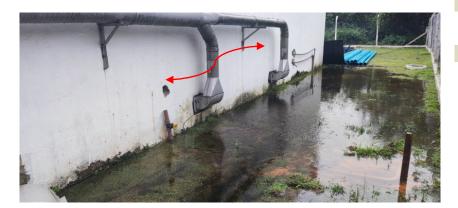
FOTO 34

Local totalmente inundado por águas pluviais e execução de obra sem acabamento

- Melhorar o sistema de drenagem para tornar o ambiente menos insalubre

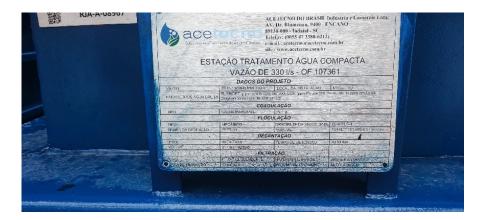
FOTO 36

Não observada.

Ficha informativa com os dados do projeto de tratamento da água.

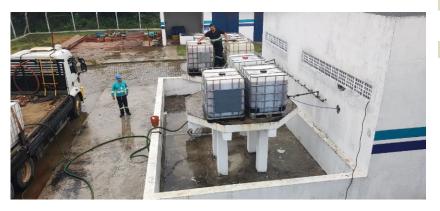
FOTO 41

Transferência de produtos químicos. Operação executada sem os

Transporte, manuseio e outras operações com produtos químicos deverão ser realizadas com os EPI's conforme instruções e recomendações da Ficha FISPQ
