RELATÓRIO DE FISCALIZAÇÃO AGENERSA/CASAN Nº18/2022

Concessionária: Iguá Rio de Janeiro

Assunto: Ofício 1ª PJ nº 752/2021 - Inquérito Civil MA9540

Trata-se de um inquérito civil, encaminhado pelo Ministério Público do Estado do Rio de Janeiro à Rio-Águas, requisitando vistoria *in loco* para esclarecimentos, visando apurar suposto lançamento de esgoto e resíduos na rede de águas pluviais na Rua Godofredo Viana, nº 368, Taquara - Rio de Janeiro.

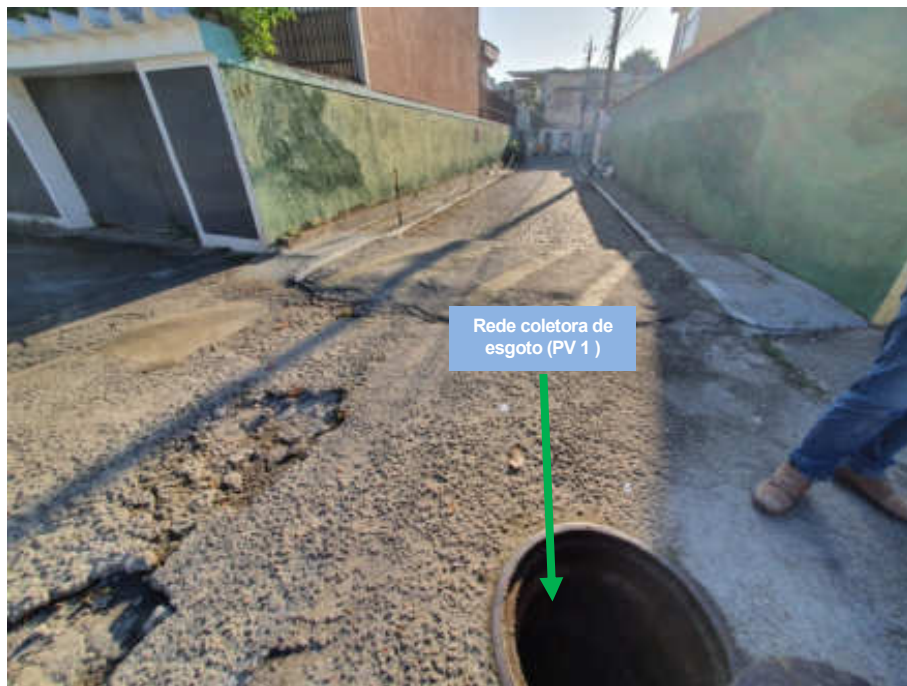
Foto 1 - Entrada do Condomínio com tampa de acesso ao PV da rede coletora de esgoto

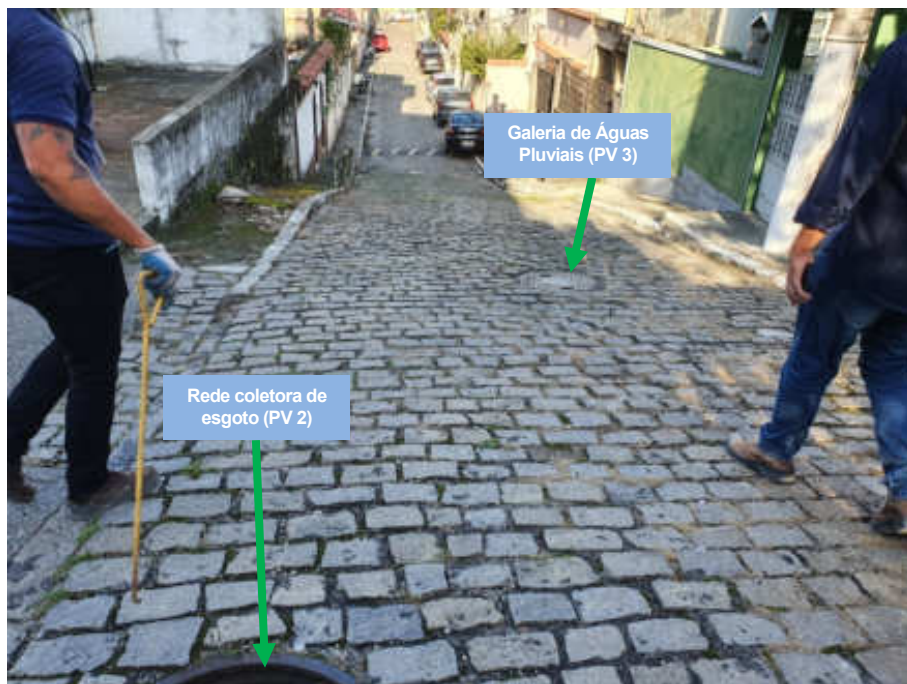
Foto 2 - Identificação dos PV's da rede coletora de esgoto e da galeria de águas pluviais

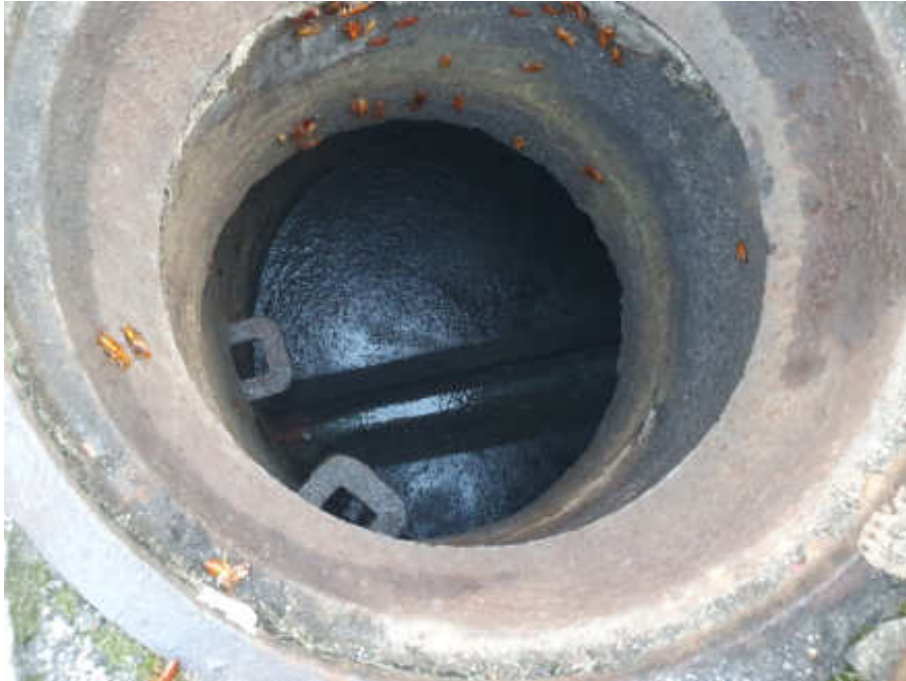
Foto 3 - Visão superior do poço de visita (PV 2) da rede coletora de esgoto

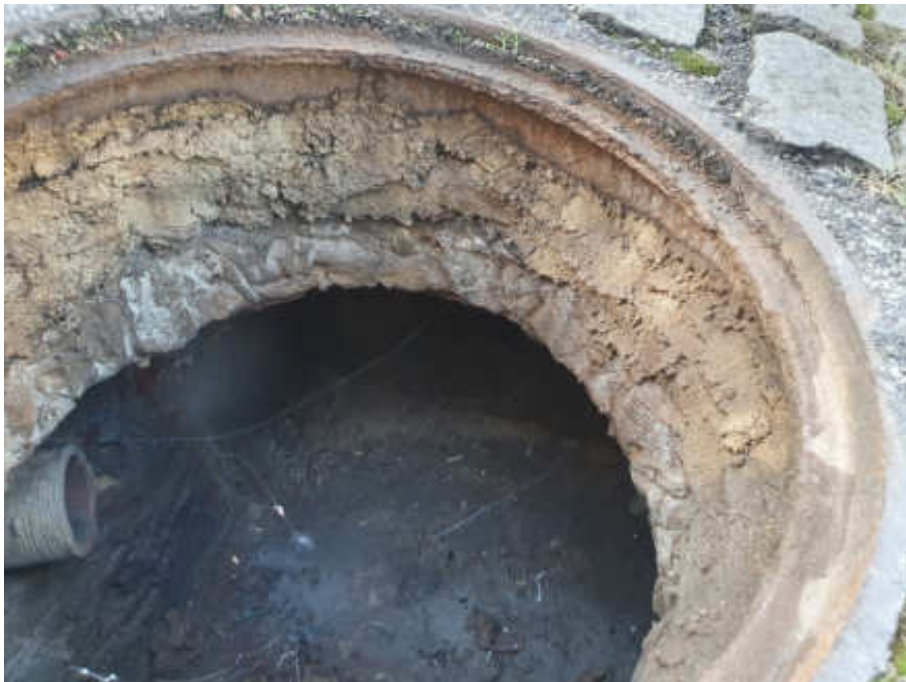
Foto 4 - Visão superior do poço de visita (PV 3) da galeria de águas pluviais

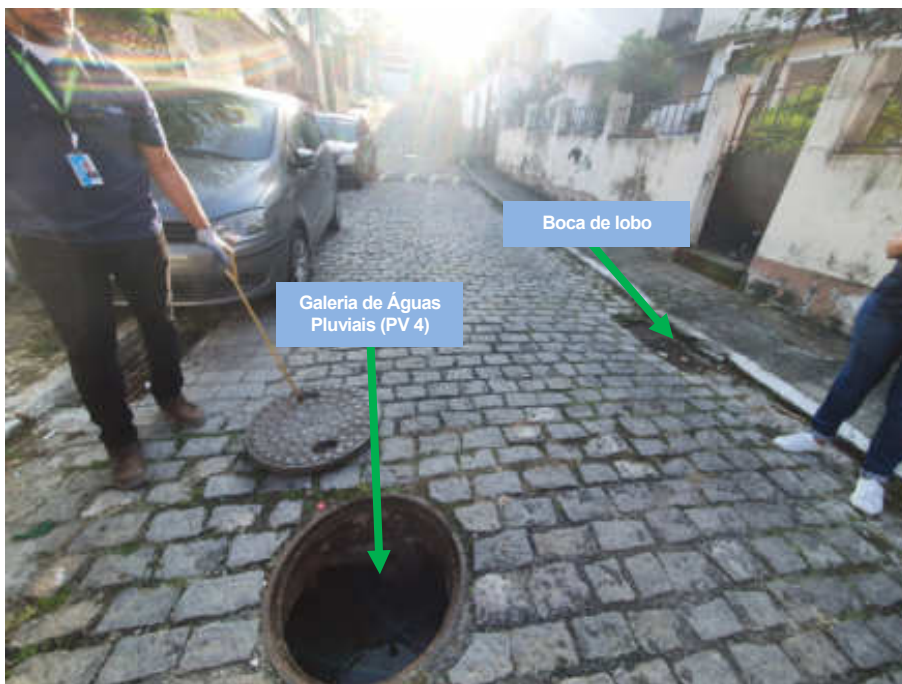
Foto 5 - Identificação do PV da galeria de águas pluviais e boca de lobo

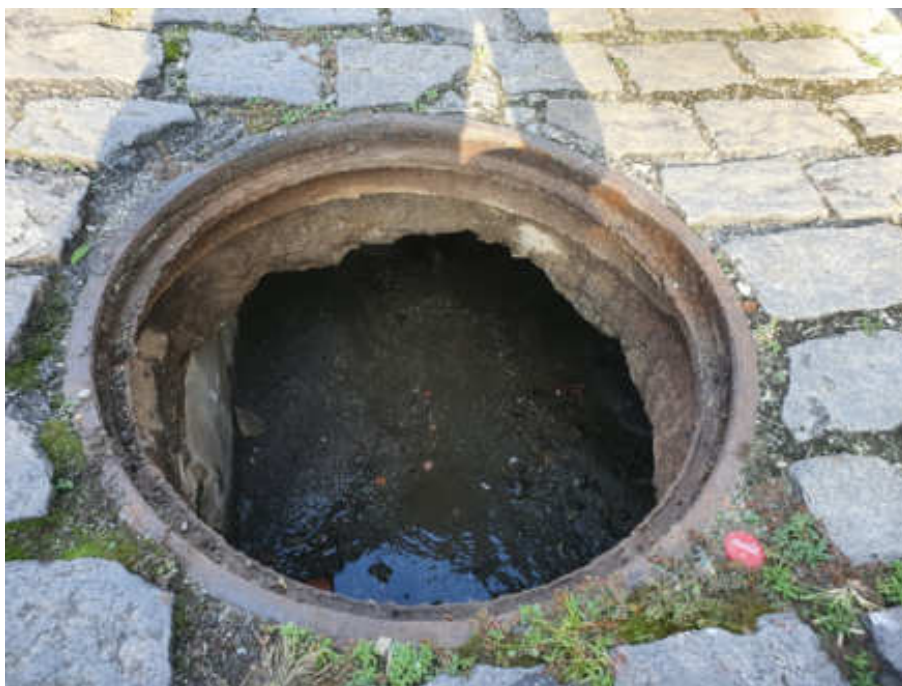
Foi constatado, em vista superior do poço de visita da galeria de águas pluviais, que a rede estava assoreada (Fotos 6, 10 e 12).

Foto 6 - Visão superior do poço de visita (PV 4) da galeria de águas pluviais

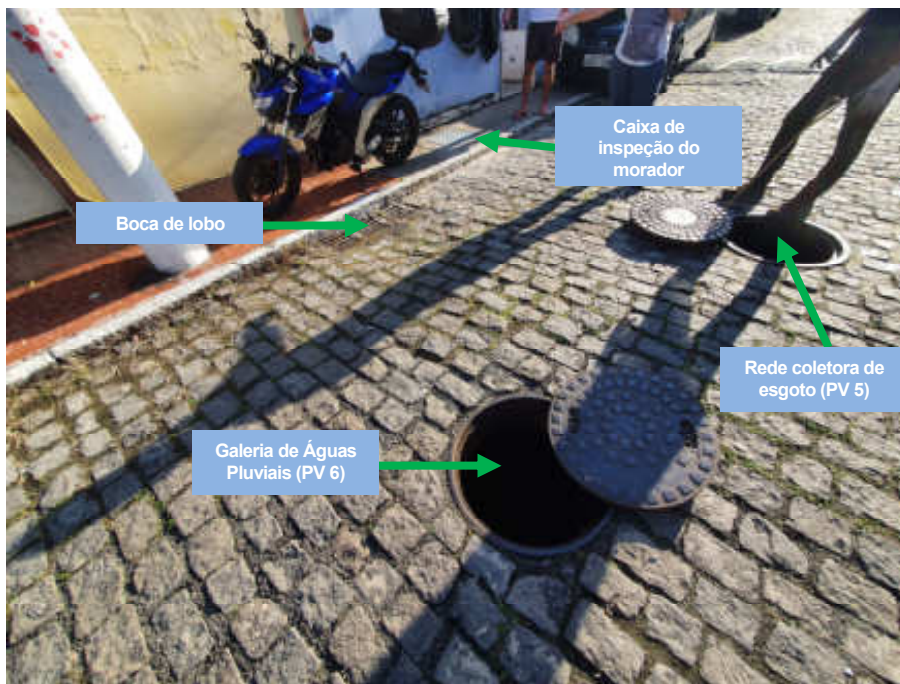
Foto 7 - Identificação dos PV's da rede coletora de esgoto, da GAP, boca de lobo e CI

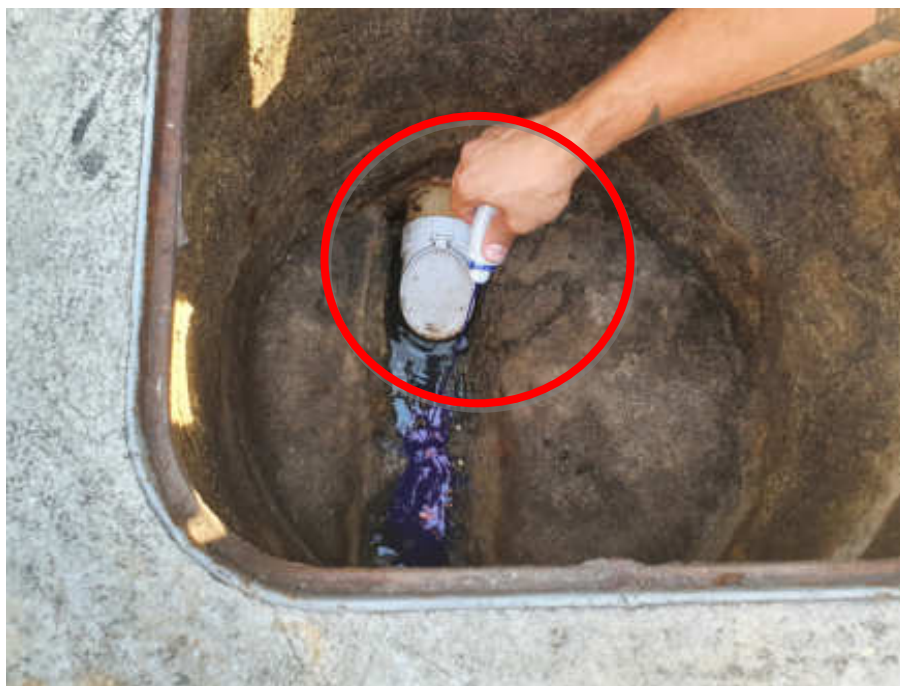
Foi realizado teste com corantes (Fotos 8, 9, 13 e 14) em diversas partes do condomínio, com o objetivo de verificar o destino dos efluentes, constatando que os mesmos estavam sendo direcionados ao sistema coletor existente.

Foto 8 - Teste de corante na caixa de inspeção do morador

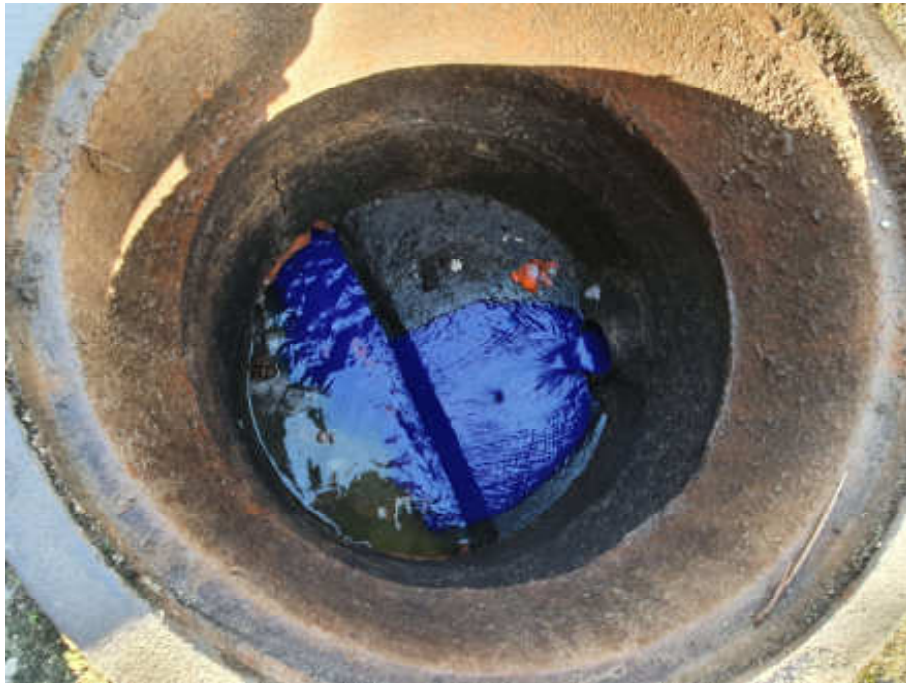
Foto 9 - Visão superior do poço de visita (PV 5) da rede coletora de esgoto em condições operacionais

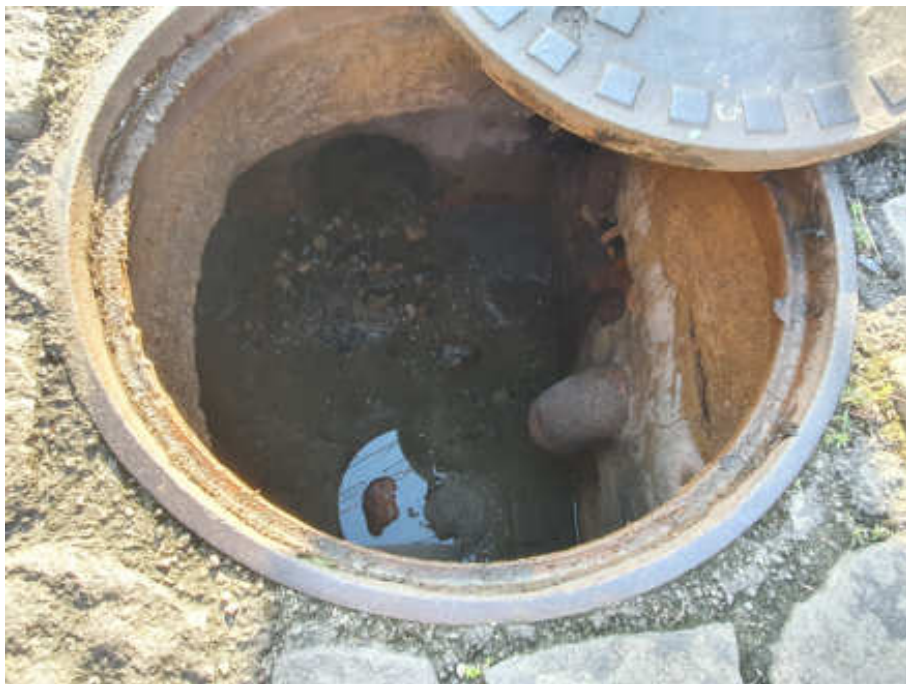
Foto 10 - Visão superior do poço de visita (PV 6) da galeria de águas pluviais

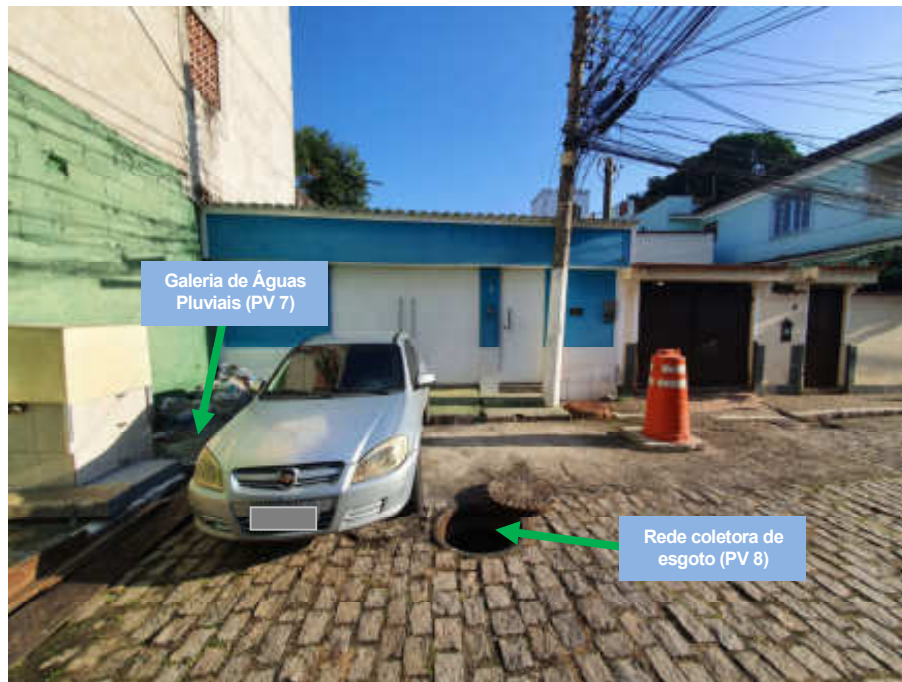
Foto 11 - Identificação dos PV's da rede coletora de esgoto e da galeira de águas pluviais

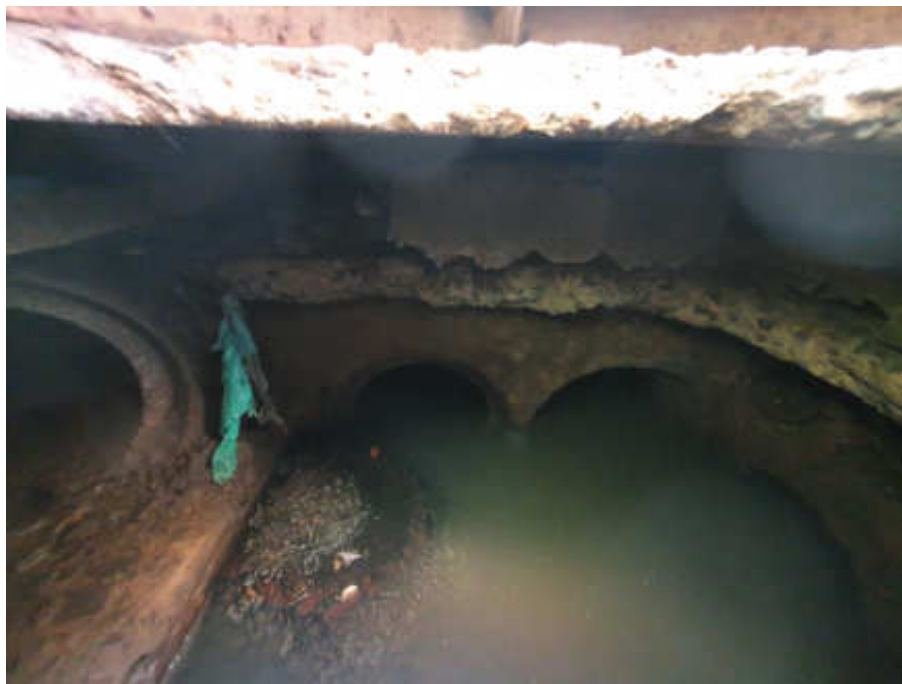
Foto 12 - Visão superior do poço de visita (PV 7) da galeria de águas pluviais

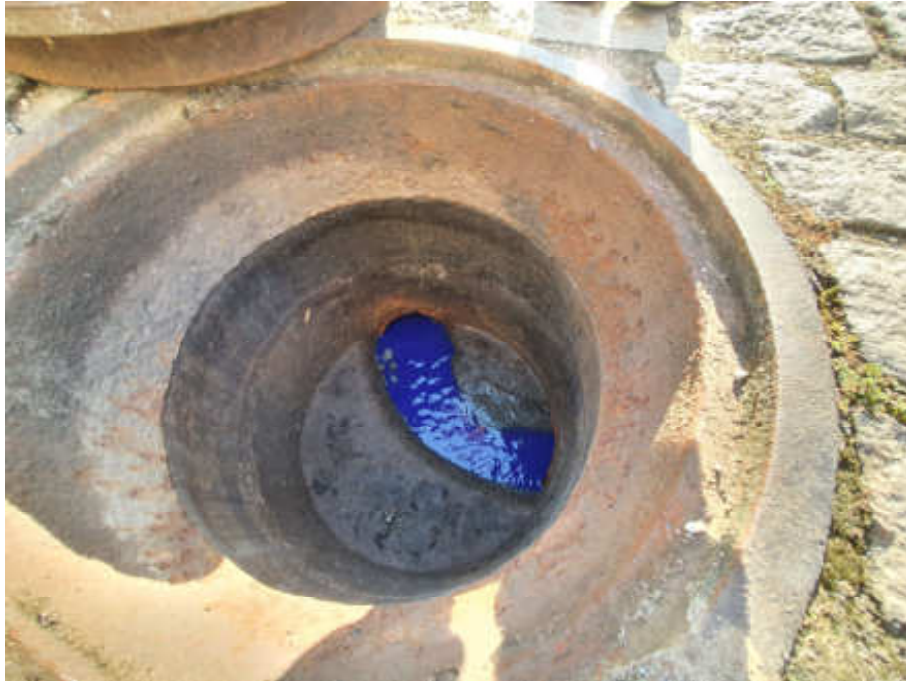
Foto 13 - Visão superior do poço de visita (PV 8) da rede coletora de esgoto

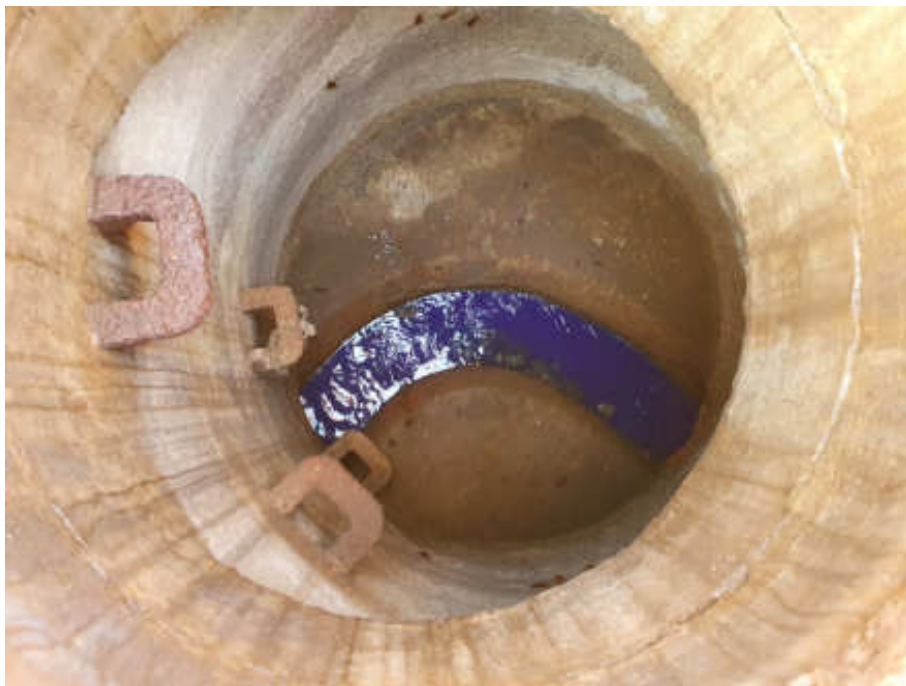
Foto 14 - Visão superior do poço de visita (PV 1) da rede coletora de esgoto
