# RELATÓRIO DE FISCALIZAÇÃO

## AGENERSA/CASAN Nº 18/2023

# RESERVATÓRIO DE ÁGUA TRATADA GRANJA

**Paty do Alferes / RJ**

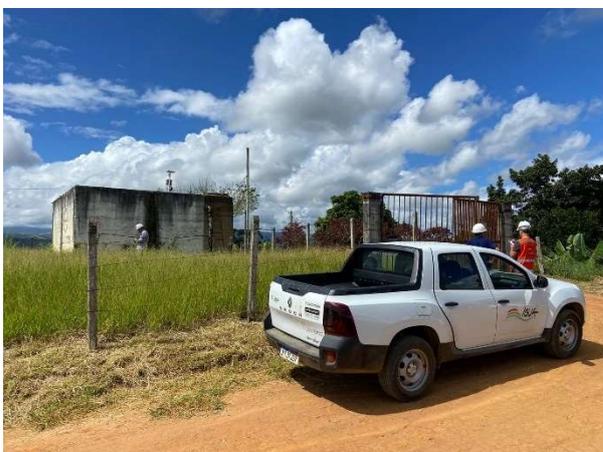
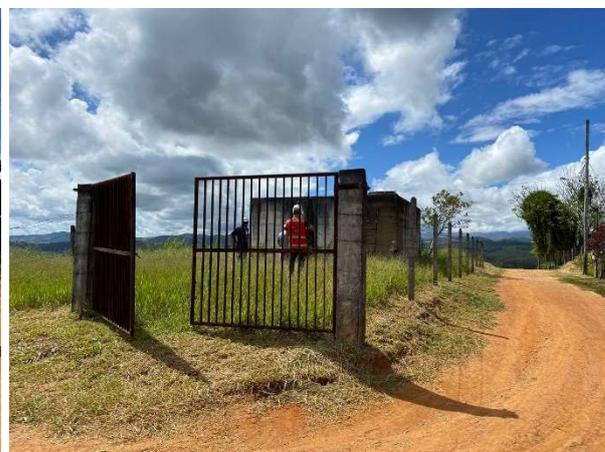
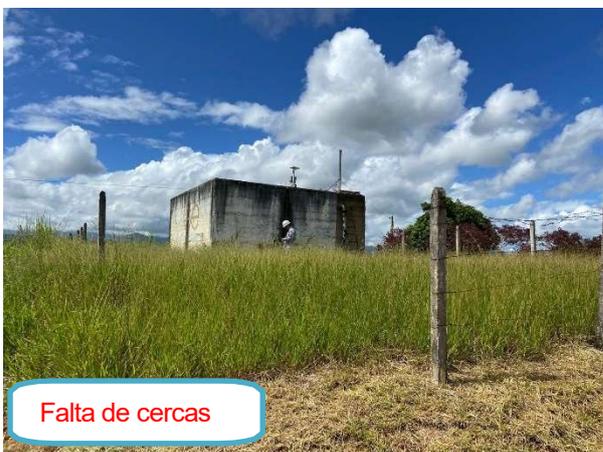
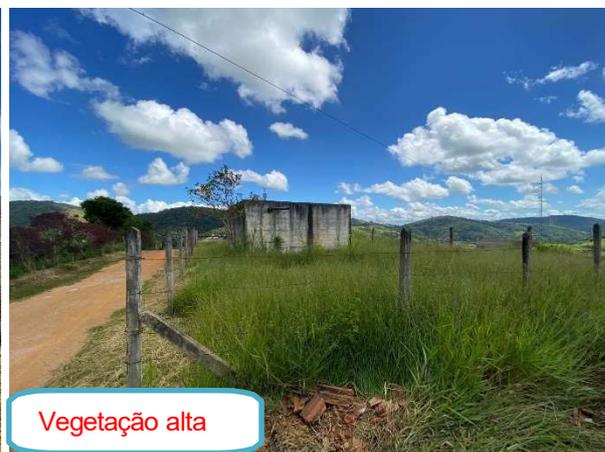
No ato da Fiscalização pode-se notar que o terreno do reservatório não está devidamente cercado e portão sem cadeado.

Não há placa de identificação, o terreno necessita de limpeza e iluminação se por ventura alguma interferência noturna no local.

- a) Providenciar identificação adequada da instalação;
- b) Apresentar cronograma para a reforma das cercas e limpeza do reservatório;
- c) Apresentar cronograma para a pintura e iluminação do reservatório;
- d) Apresentar cronograma para adequação da escada do acesso a parte superior do reservatório;
- e) Providenciar vedação dos dutos de ar e tampa do reservatório;
- f) Enviar planilha do consumo diário do bairro ou ruas que o reservatório abastece de 30 dias.

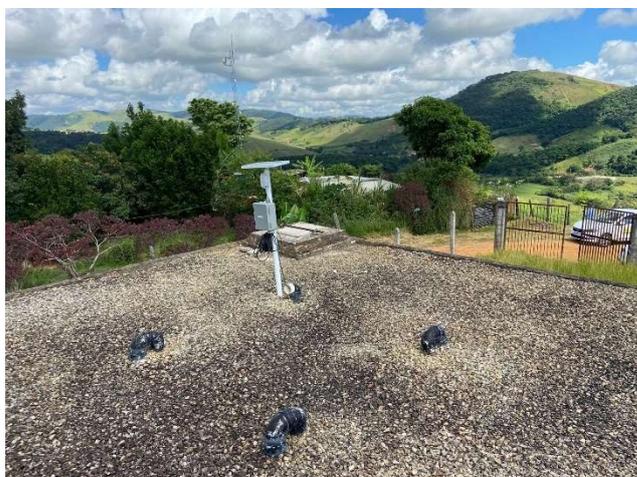
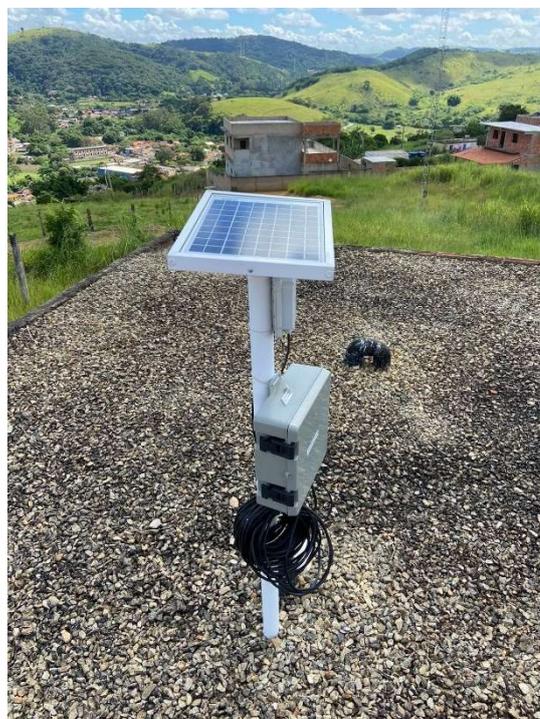
O reservatório é dotado de sensor de nível eletrônico alimentado por laca solar que envia informação do nível do reservatório em tempo real ao CCO e ao aplicativo que vários funcionários têm acesso.

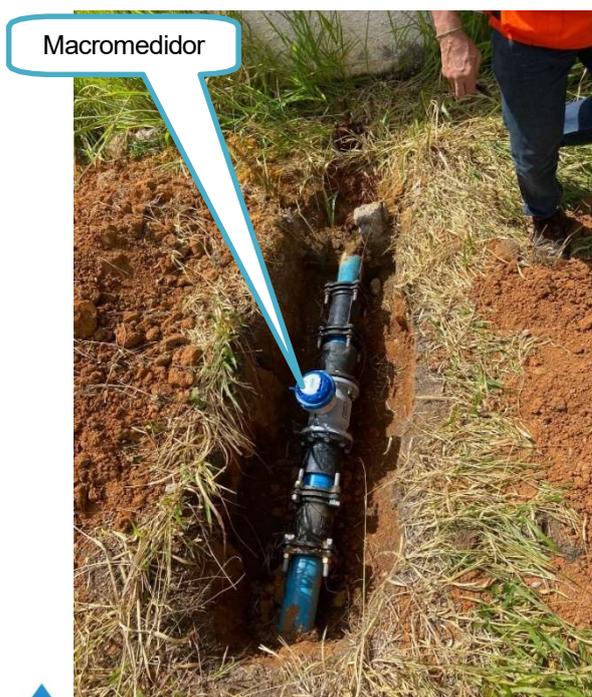
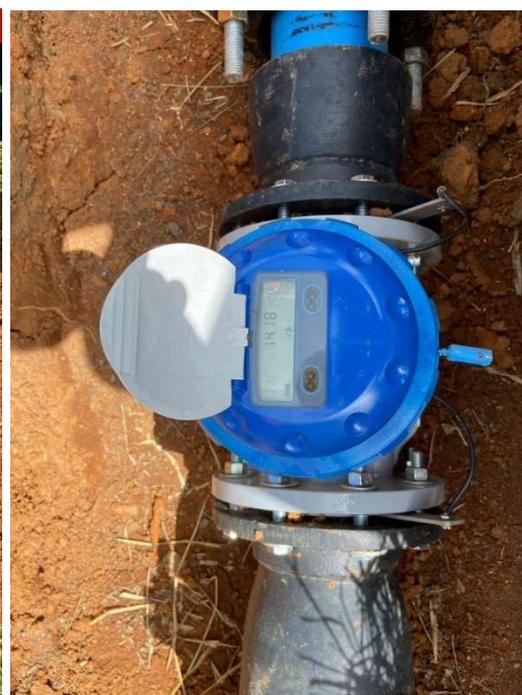
A concessionária está instalando macromedidor na saída do reservatório, que será ligado ao sistema remoto direto ao CCO.

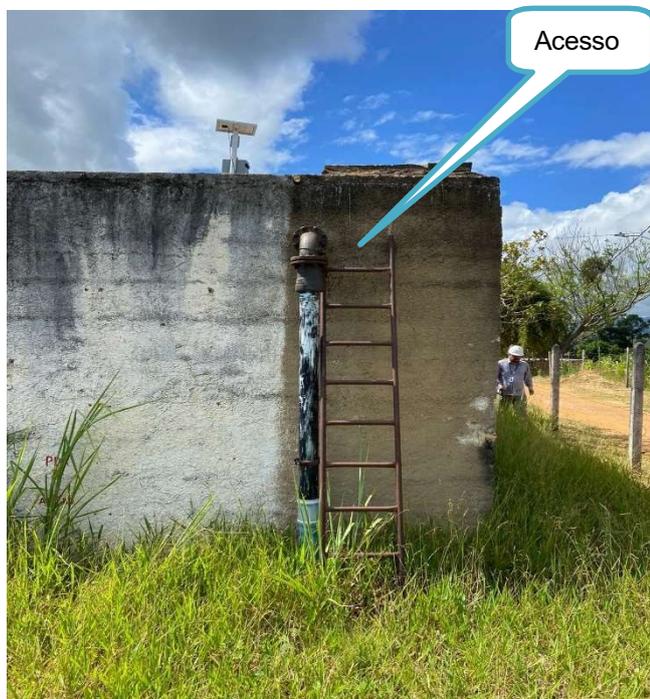
A escada de acesso a parte superior do reservatório está fora dos padrões de segurança, muito curta e sem fixação.

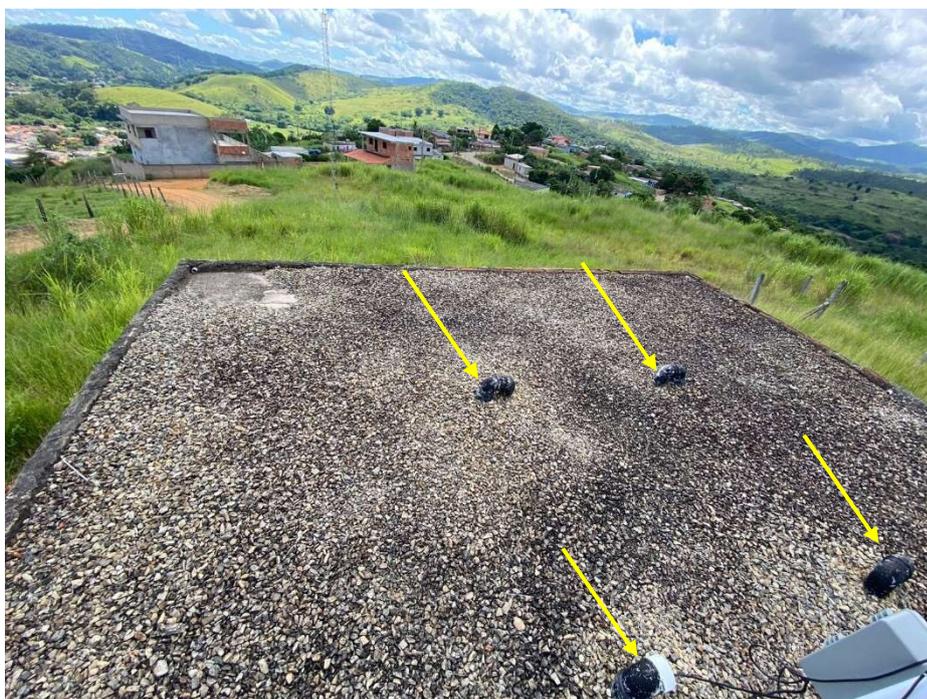
Existe dutos de ventilação na cobertura do reservatório, mas eles se encontram sem tela para vedação.

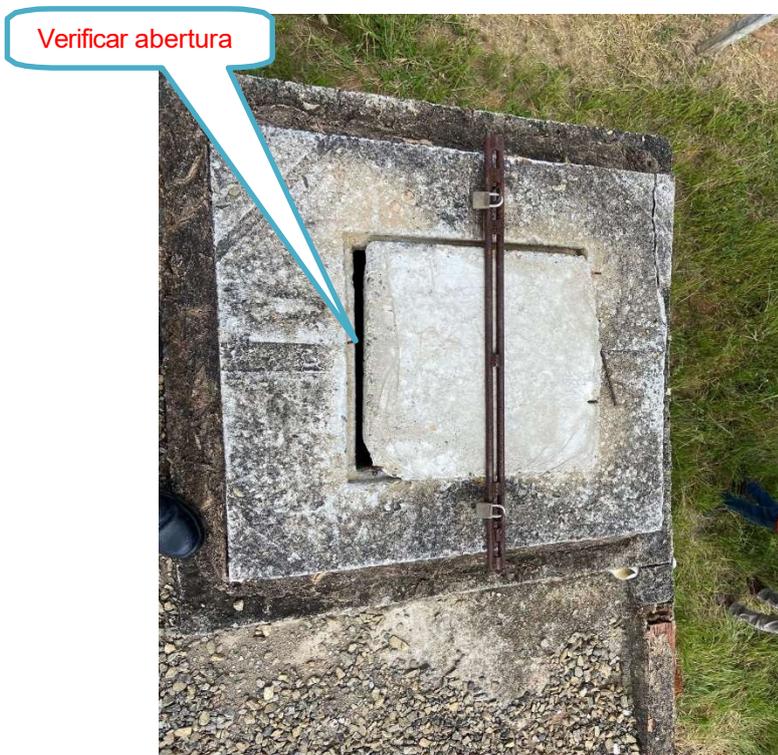
Reservatório está lacrado com cadeado e tampa de concreto, porém precisa de ajuste ou substituição.
