RELATÓRIO DE FISCALIZAÇÃO

RELATÓRIO DE VISITA TÉCNICA AGENERSA/CASAN Nº 21/2021

ASSUNTO:Ofício Nº 0658/2019 – 2ª PJDC – INQUÉRIO CIVIL PJDC Nº 1080/2019 – OF.AGENERSA/PRESI Nº 863/2019. MPRJ Nº 2019.01095496.

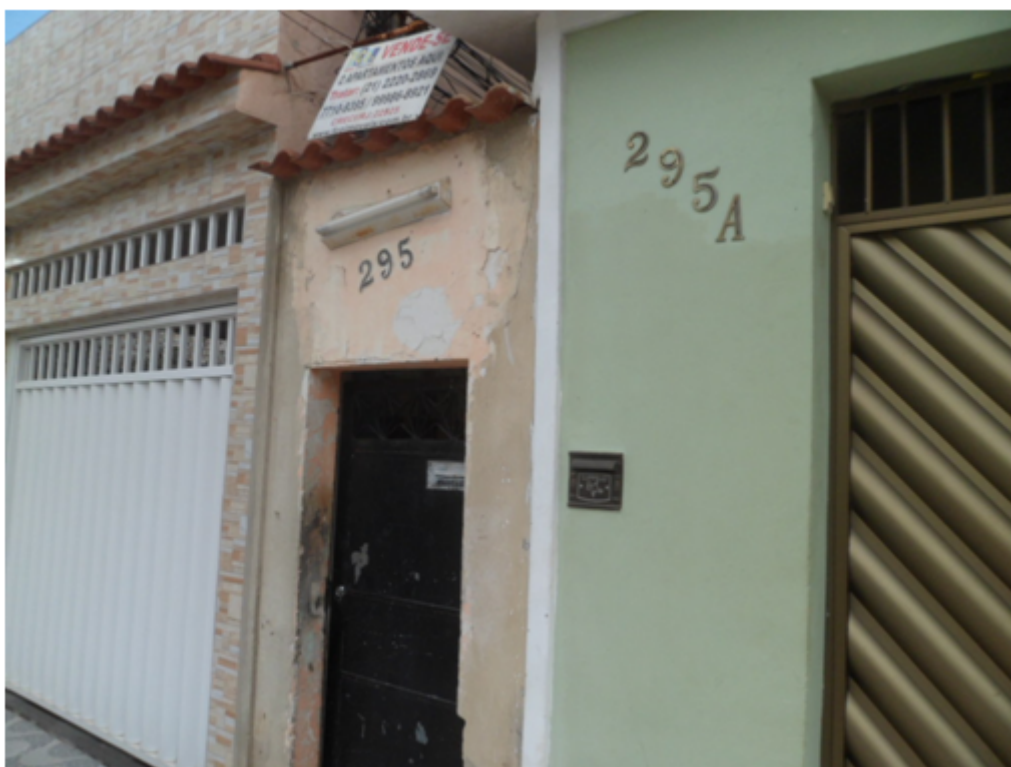
Foto 02 – Rua Souza Freitas, 295 - Foco da Denúncia e 295A

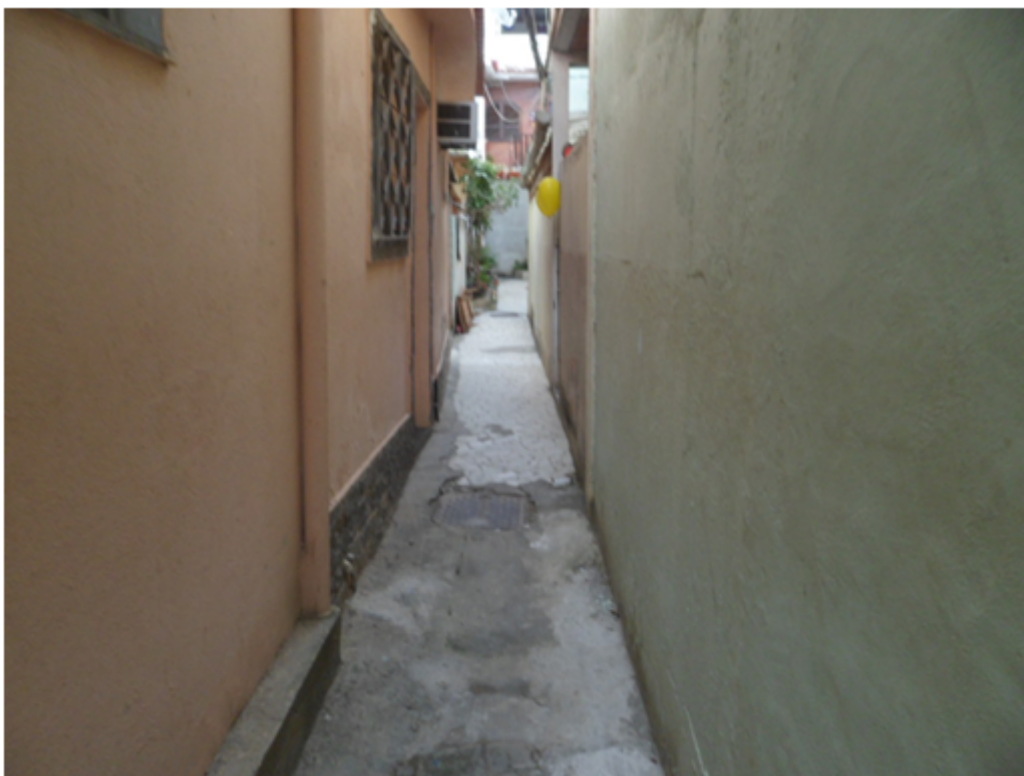
Foto 03 – Rua Souza Freitas, 295 – Com Várias Residências

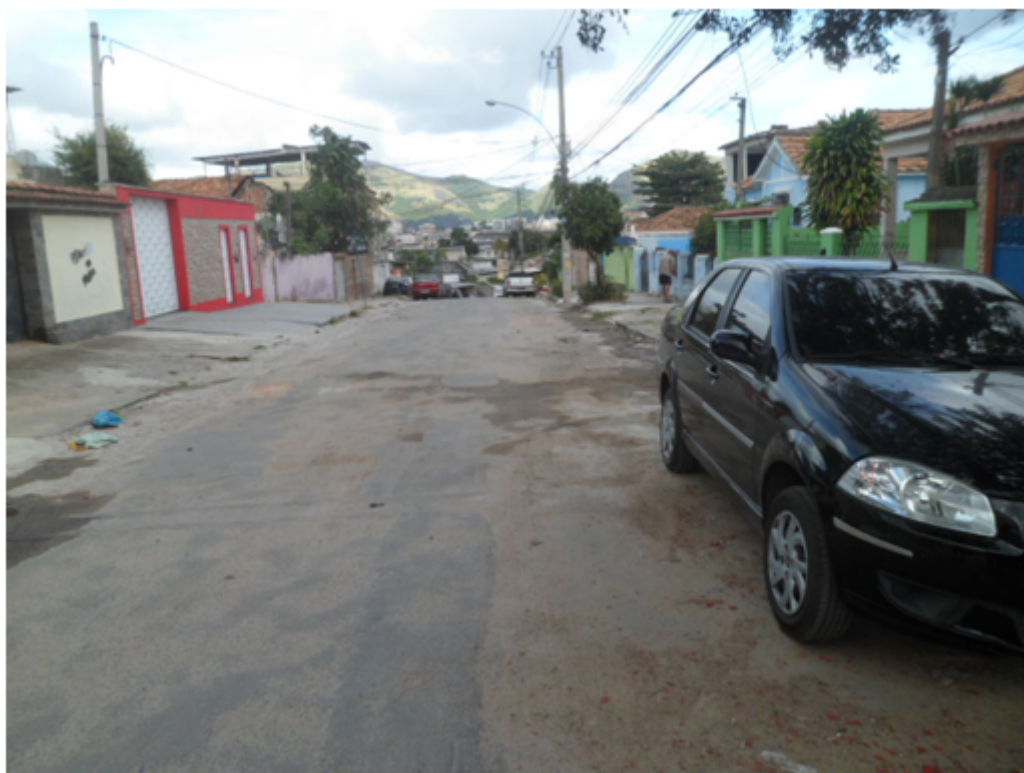
Foto 04 – Rua Souza Freitas – Marcas da obra nas duas extremidades da rua

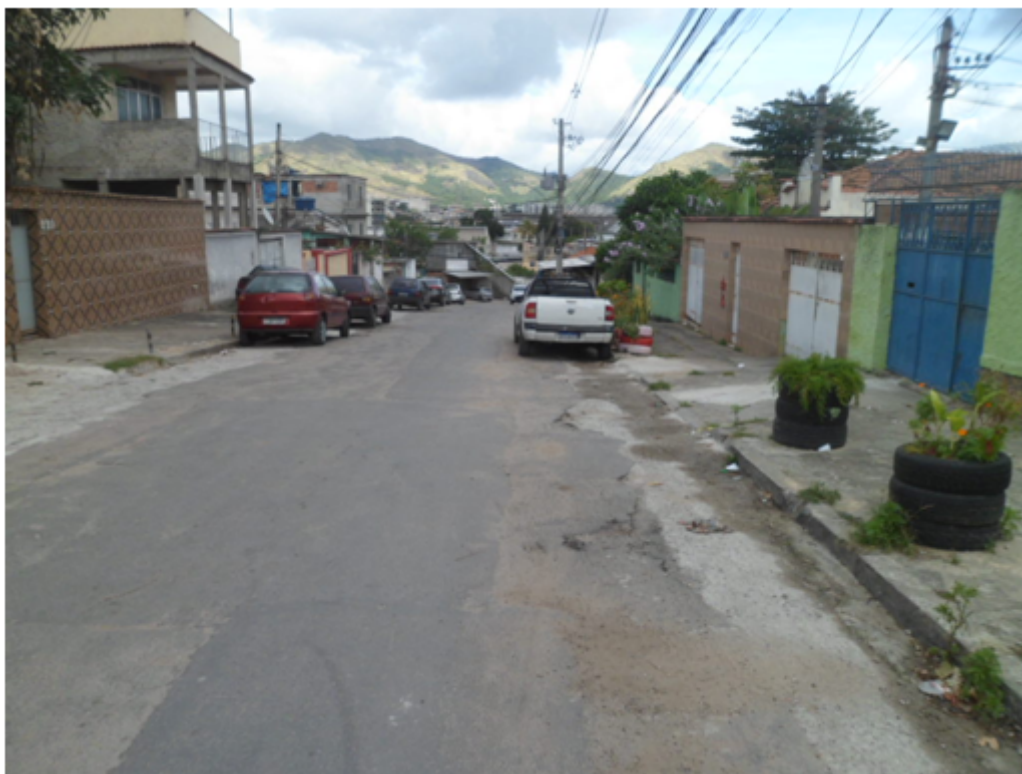
Foto 05 – Marcas da Obra nas duas Extremidades da Rua

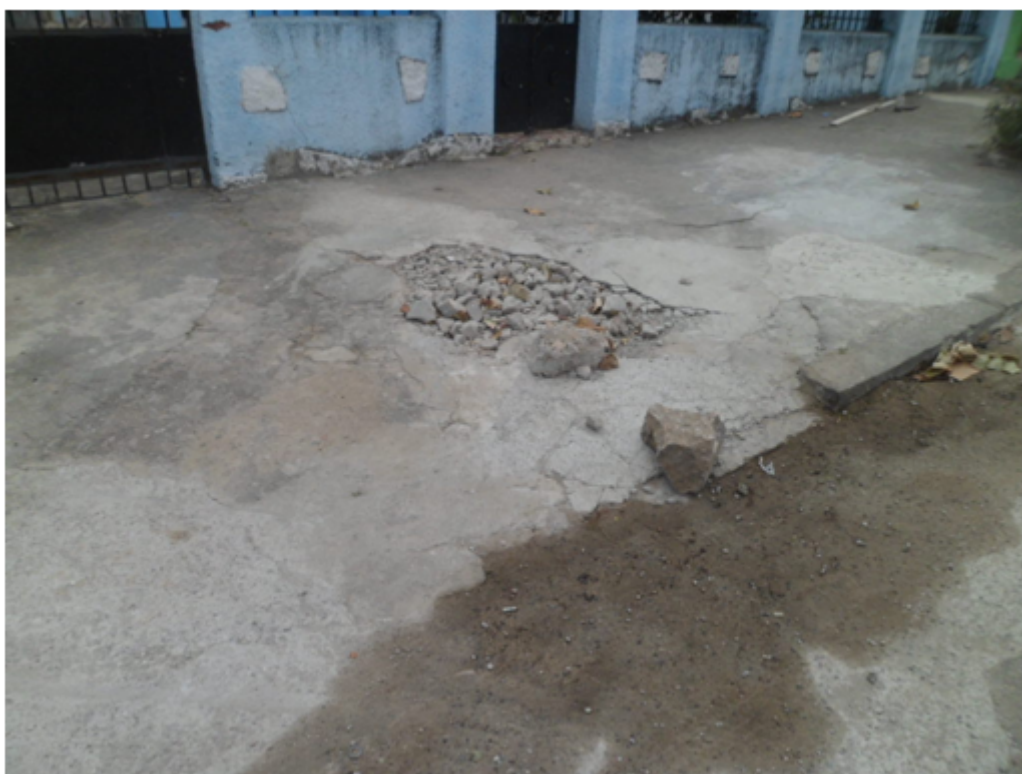
Foto 06 –Restaurações ainda Pendentes da Calçada

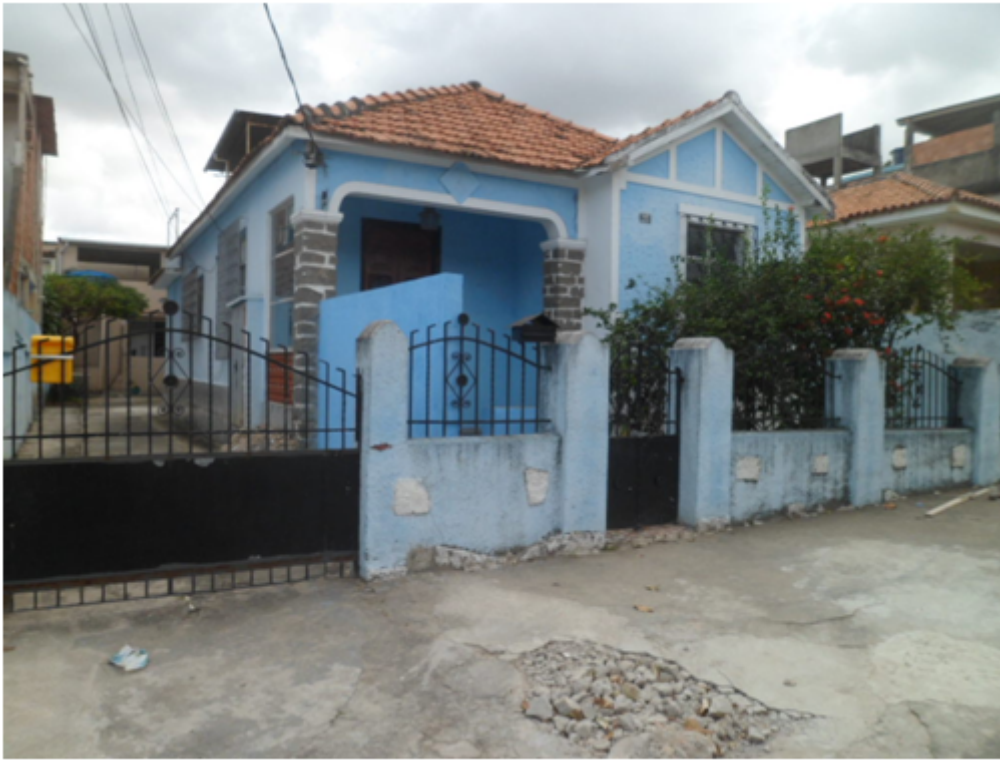
Foto 07 –Rua Souza Freitas, 215 – Calçada Danificada
