RELATÓRIO DE FISCALIZAÇÃO

RELATÓRIO DE VISITA TÉCNICA AGENERSA/CASAN Nº 22/2021

ASSUNTO: MPRJ – IC 2020.00521769 INQUÉRITO CIVIL Nº 405/2021 BONSUCESSO

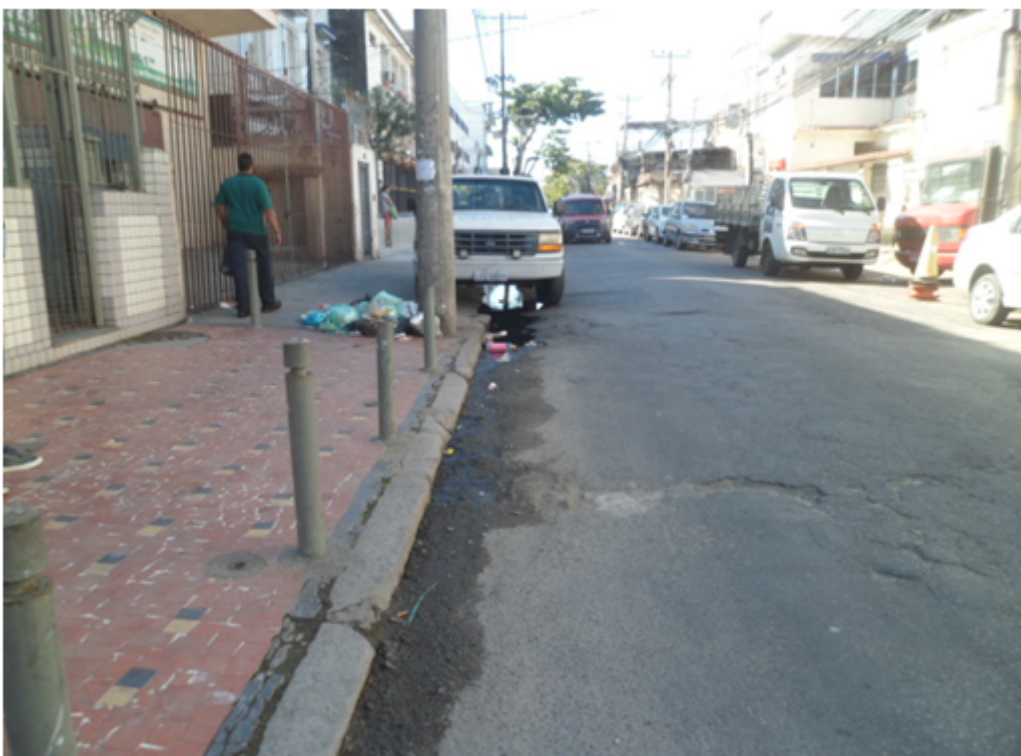
Ao chegarmos na Rua da Proclamação em frente ao nº 888, nos deparamos com uma quantidade de água acumulada próximo ao meio fio, conforme fotos nº 02, 03 e 04, ocasionada por ser um local mais baixo, sem um sistema de drenagem próximo para absorver essa água.

Foto 02 – Rua da Proclamação – Bonsucesso

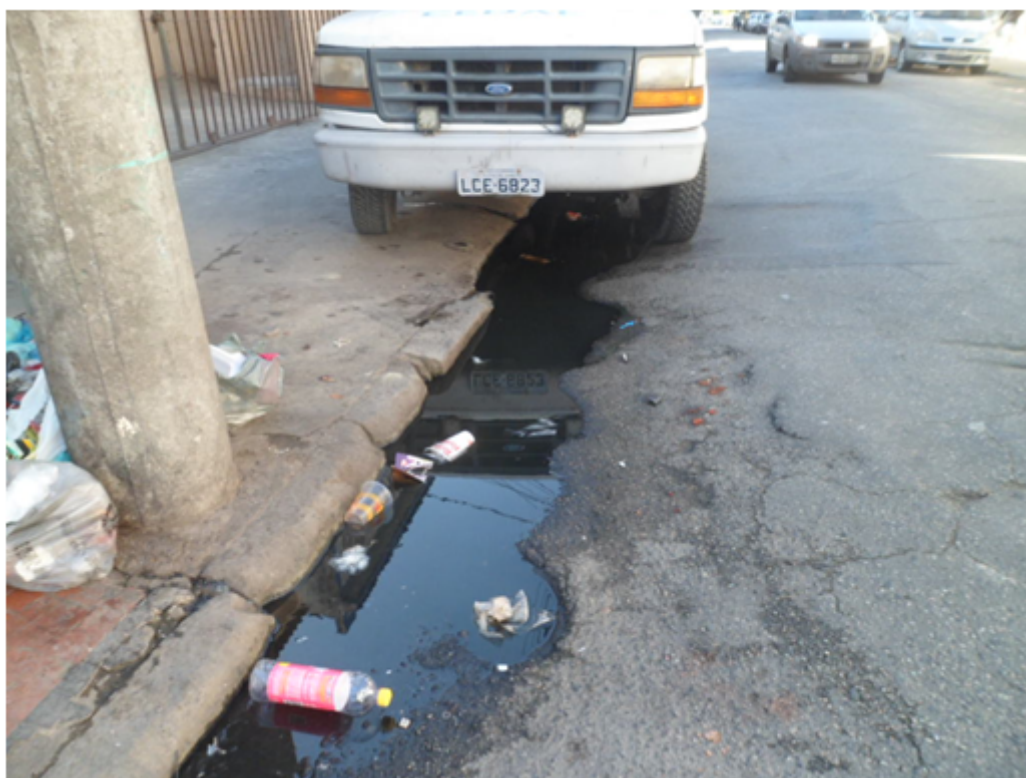
Foto 03 – Água Empoçada Próximo ao nº 890

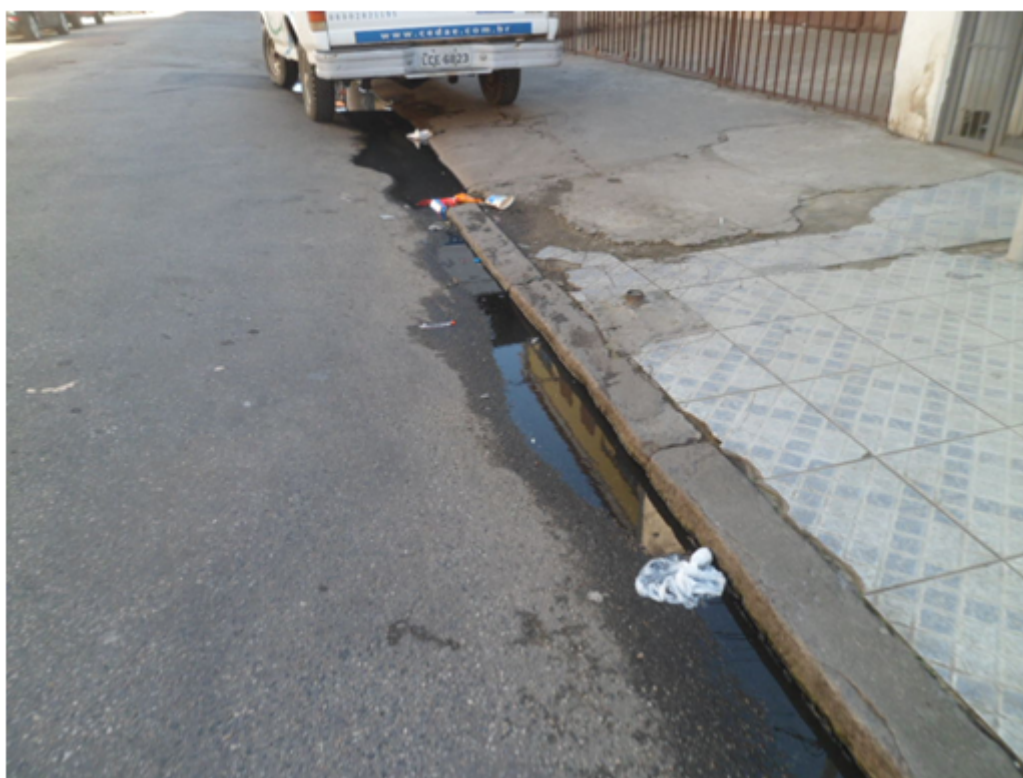
Foto 04 – Água Empoçada Próximo ao nº 888

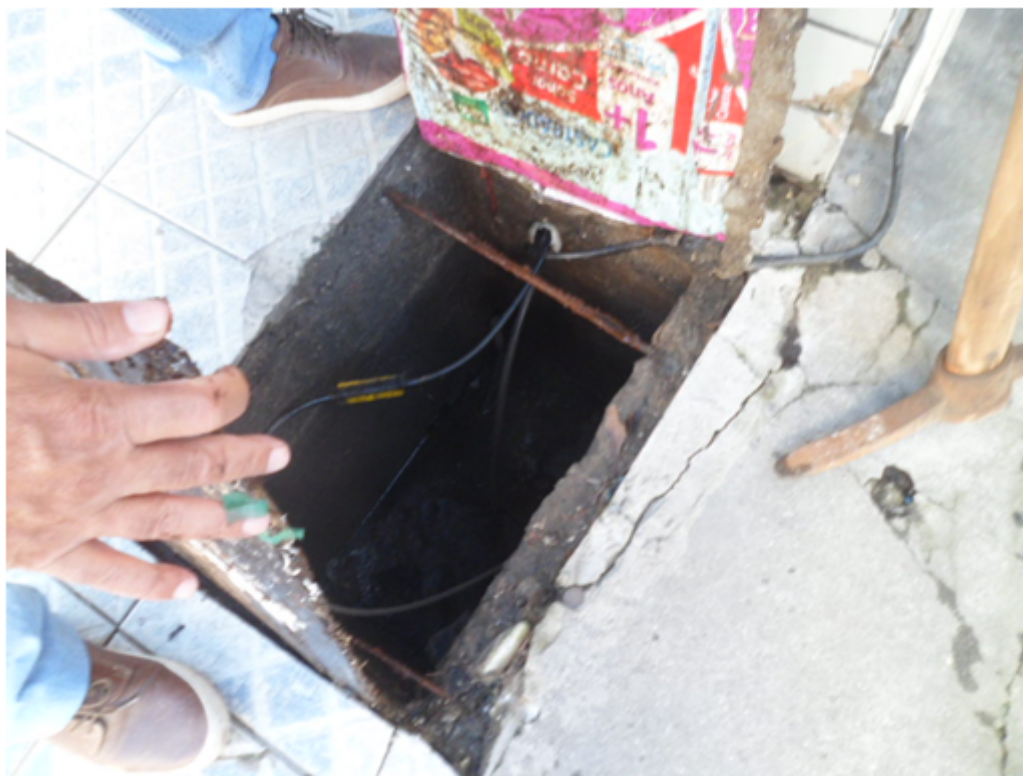
Foto 05 – Caixa de Passagem de Cabo de Energia

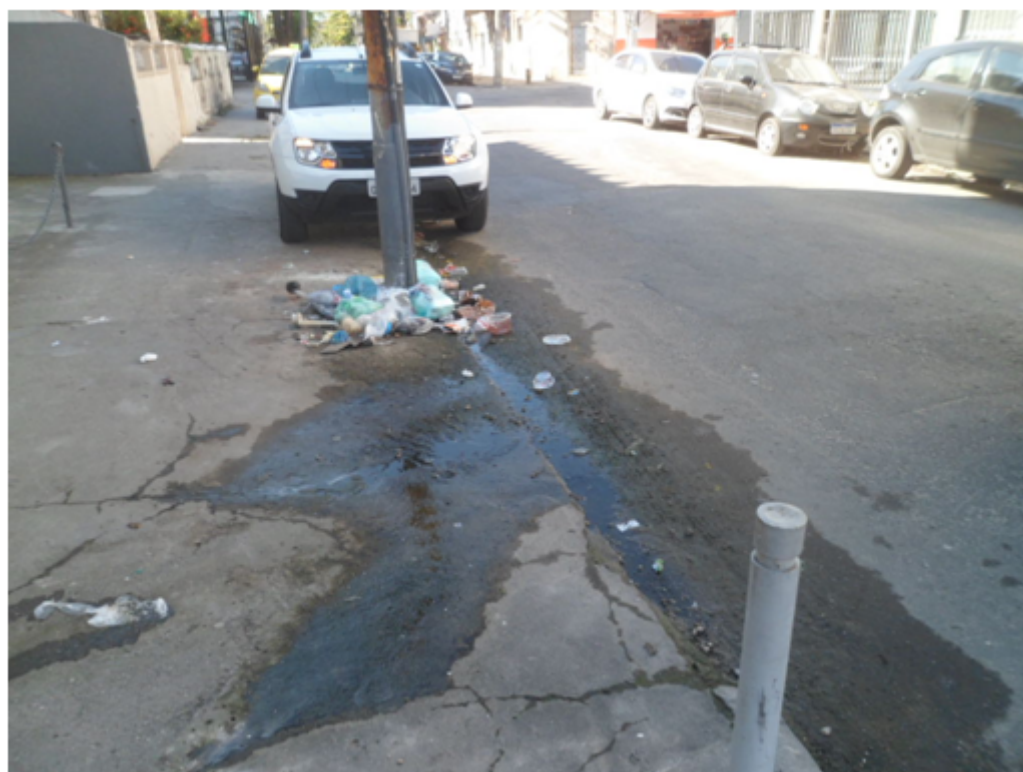
Foto 06 – Infiltração da Caixa de Passagem de Cabo de Energia

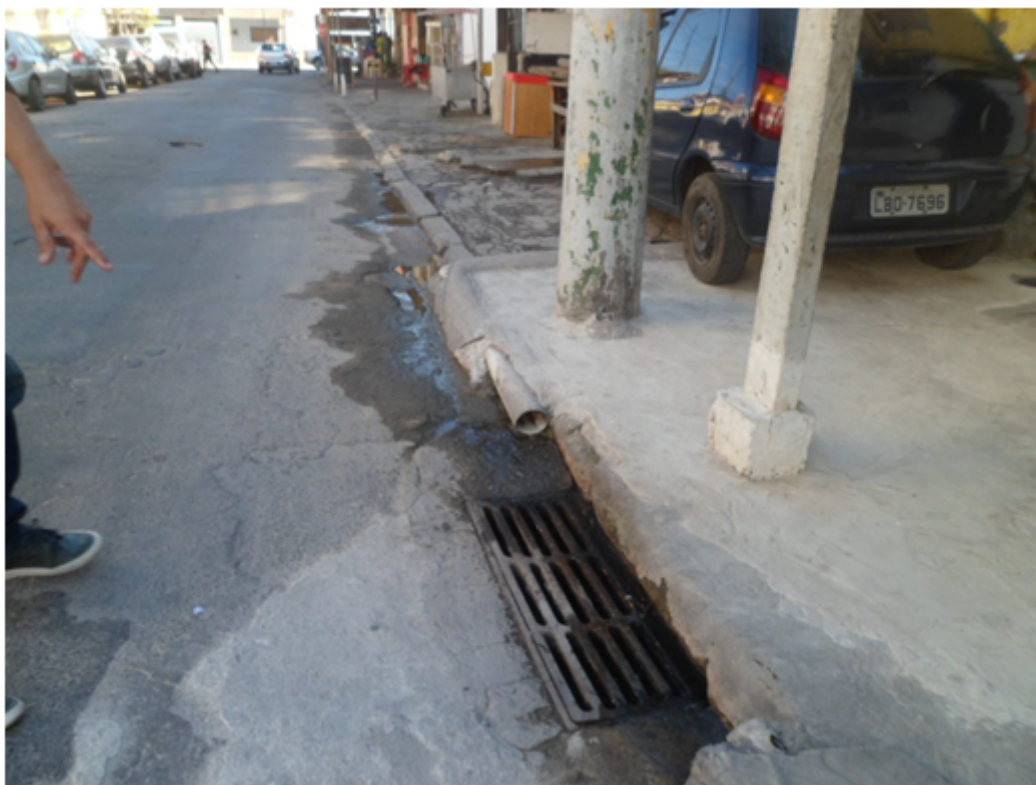
Após o nº 888 da Rua da Proclamação em direção à Rua Teixeira de Castro, identificou-se inúmeras invasões e construções irregulares, inclusive com ligações de esgoto sendo lançados de forma in natura, com um fluxo contínuo, num ralo da rede de águas pluviais conforme fotos nº 07 à 10, no qual tem contribuído com o acúmulo de água nessa parte baixa da rua. Tais construções cresceram sem o acompanhamento e fiscalização, onde as tubulações descem nas fachadas das casas indo em direção a rua, conforme foto nº 11.

Foto 07 – Saída de Água das Casas para Rede Pluvial (lateral esquerda)

Na Rua da Proclamação, próximo à Rua Teixeira de Castro, identificou-se inúmeras invasões e construções irregulares, inclusive com ligações de esgoto sendo lançados de forma in natura, com um fluxo contínuo, no ralo da rede de águas pluviais conforme fotos nº 07 à 10, no qual tem contribuído com o acúmulo de água nessa parte baixa da rua. Tais construções cresceram sem o acompanhamento e fiscalização, onde as tubulações descem nas fachadas das casas indo em direção a rua, conforme foto nº 11.

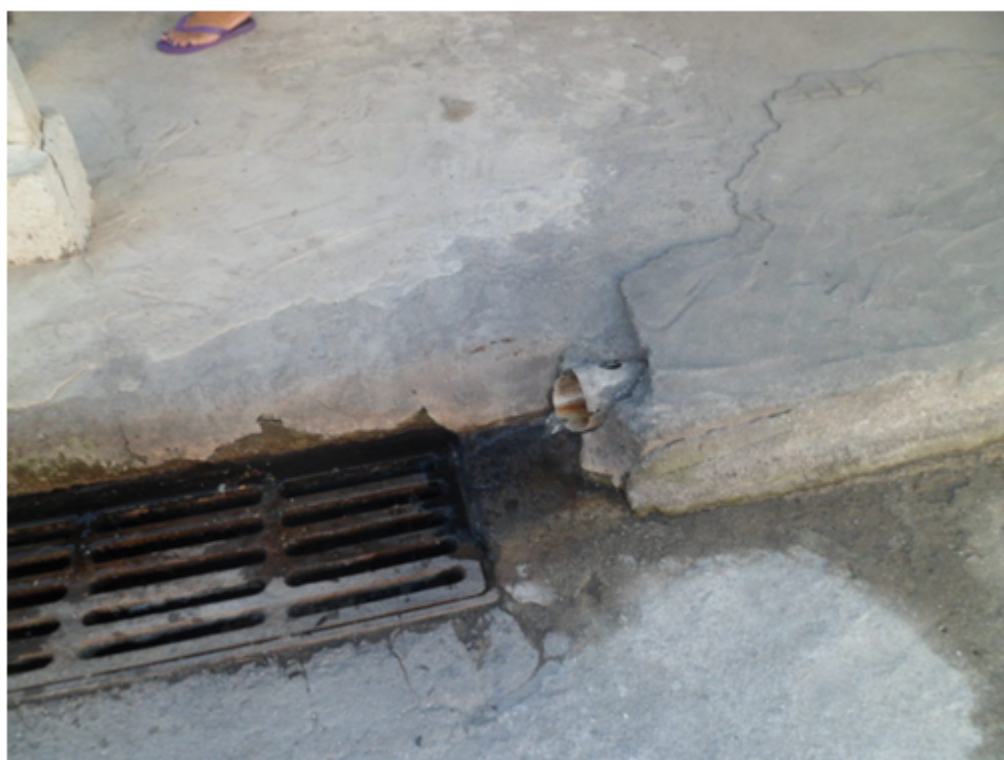
Foto 08 – Saída de Água das Casas para Rede Pluvial (lateral direita)

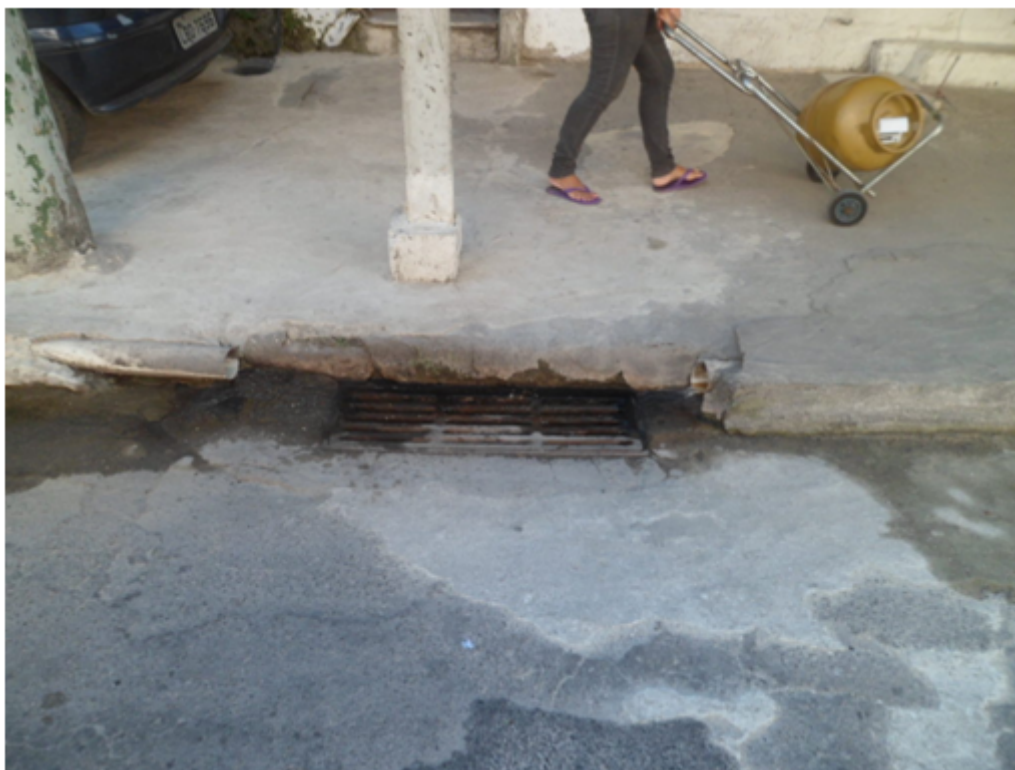
Foto 09 – Duas Saídas das Casas para Rede de Águas Pluviais

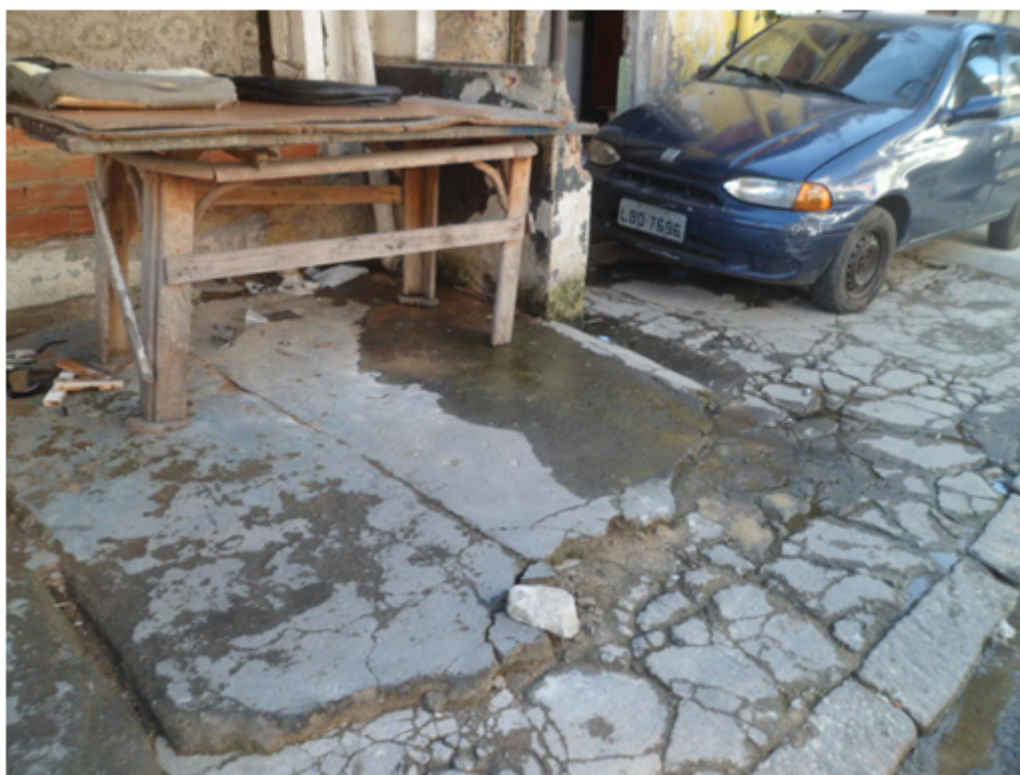
Foto 10 – Descida da Tubulação de 100 mm na Frente da Casa

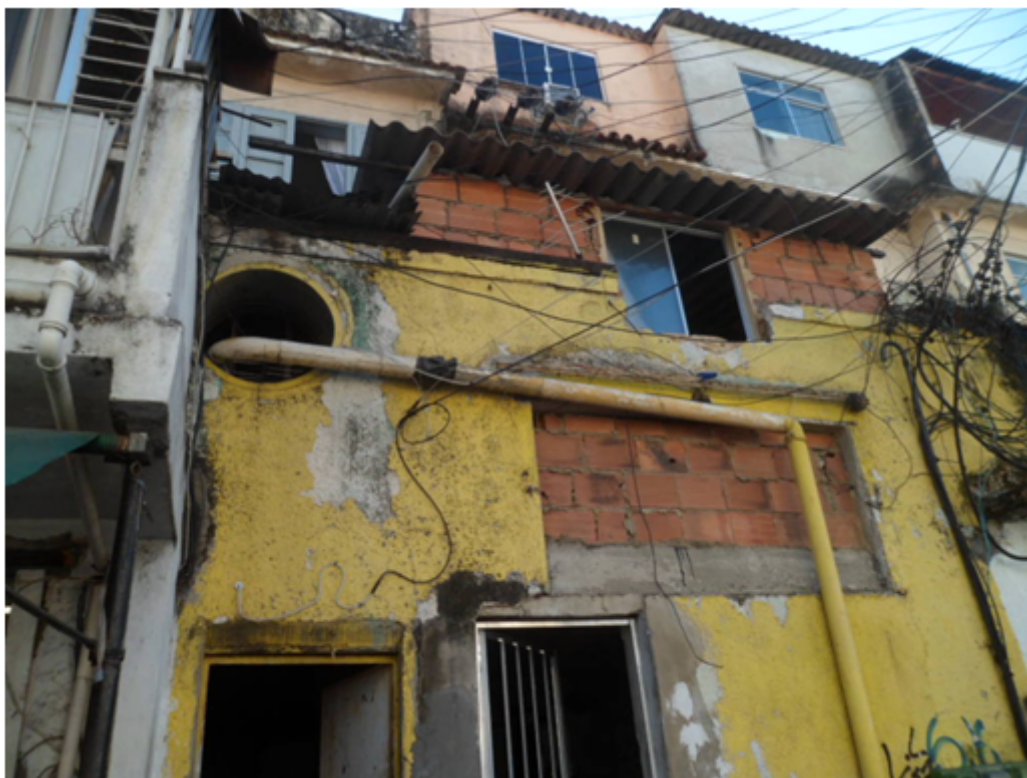
Foto 11 – Descida da Tubulação de 100 mm na Fachada de Várias Casas

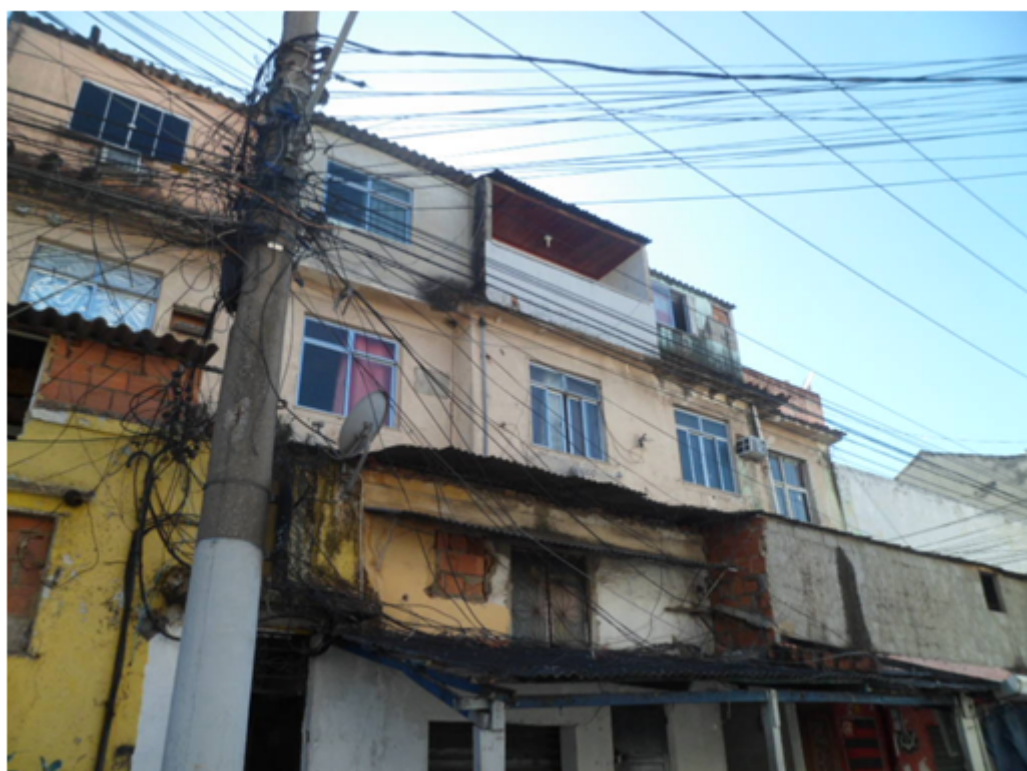
Foto 12 – Construções Irregulares

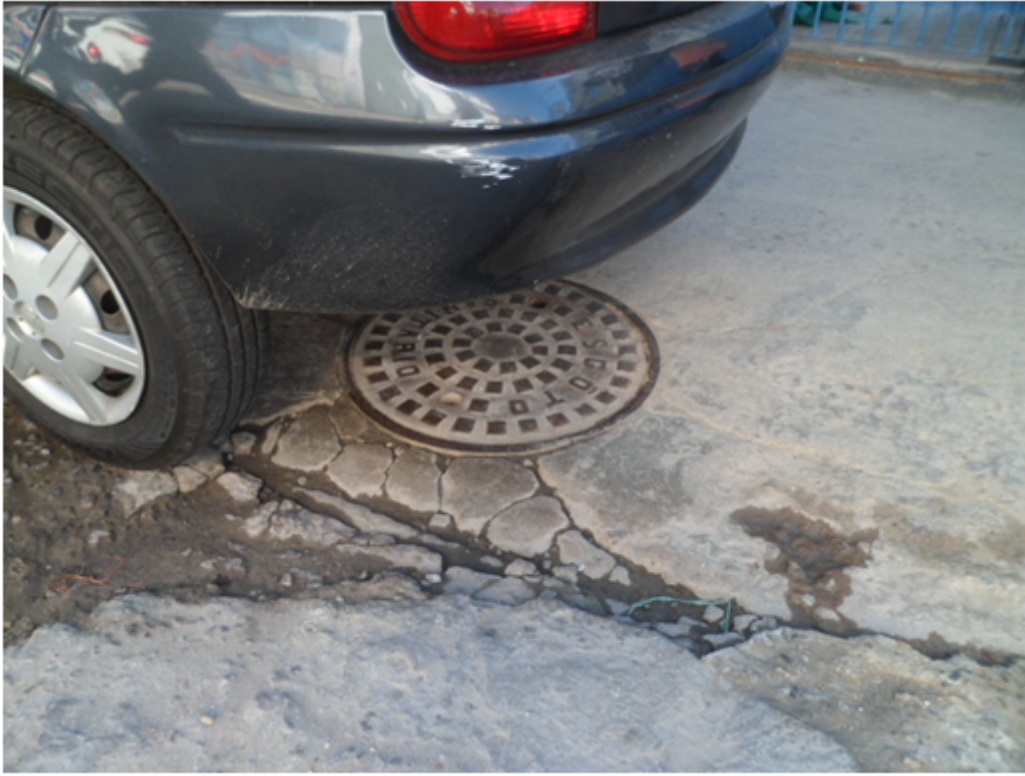
Foto 12 – Tampa de (PV) de Esgoto (Sem presença de Transbordamento)
