RELATÓRIO DE FISCALIZAÇÃO

AGENERSA/CASAN Nº 22/2022

Sistema de Abastecimento de Água do Município de Cordeiro

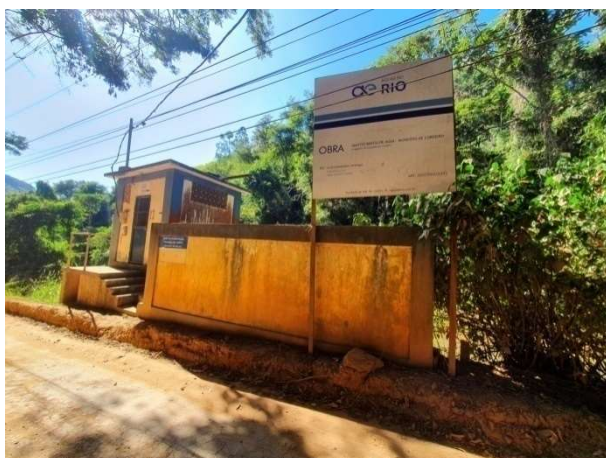
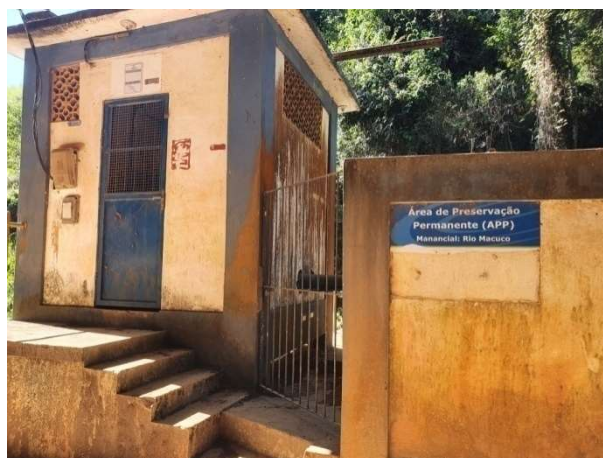
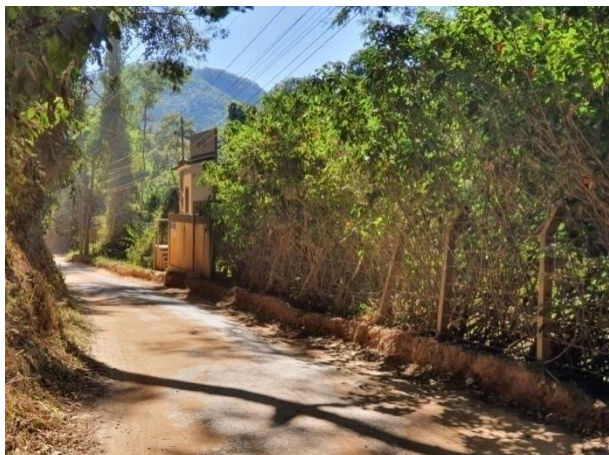
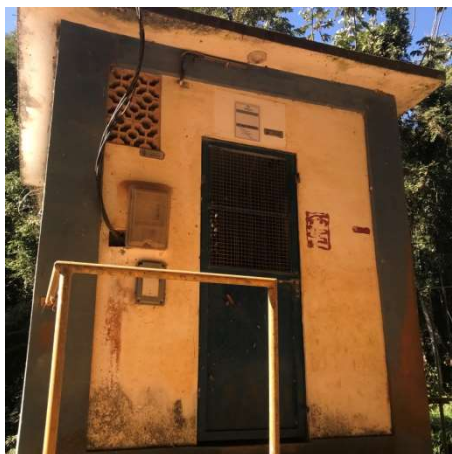
- Unidade de captação encontra-se identificada e com pouca manutenção (Fotos 01, 02, 03 e 04)

Foto 01 – Entrada da Captação

Foto 02 – Entrada da Captação

Foto 03 – Entrada da Captação

Foto 04 – Casa de bombas

- a) Realizar a manutenção das estruturas responsáveis pela captação de água bruta do Rio Macuco.
- b) Apresentar o Plano para evitar o assoreamento à montante da captação no Rio Macuco.

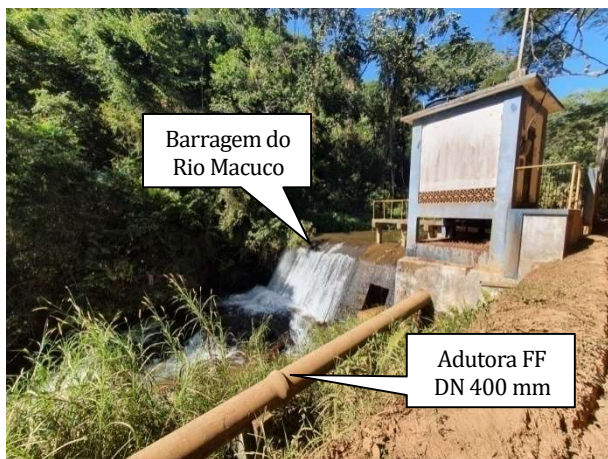
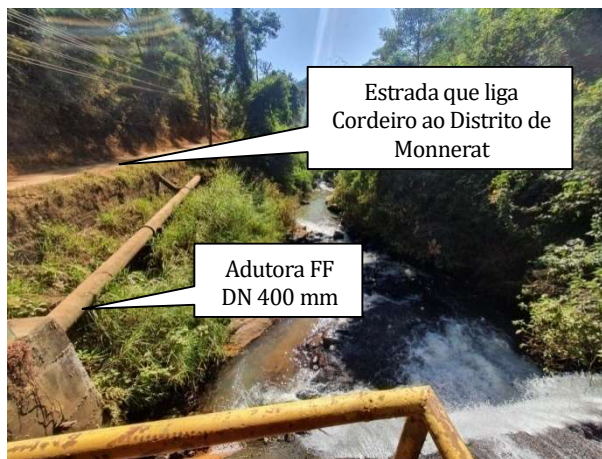
- Falta de segurança na Captação de água bruta do Rio Macuco (Foto 05 e 06)

Foto 05 – Adução para ETA Cordeiro

Foto 06 – Adução para ETA Cordeiro

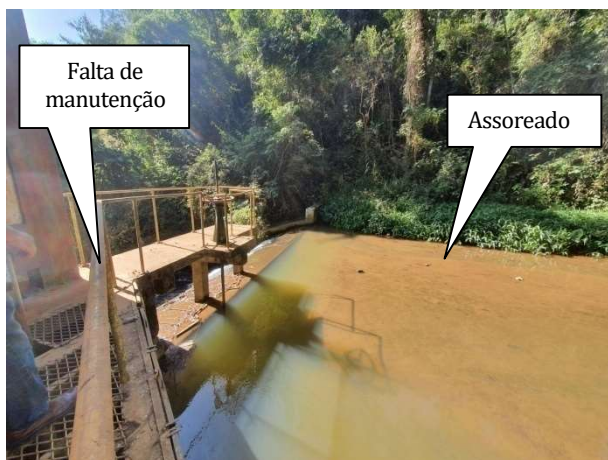
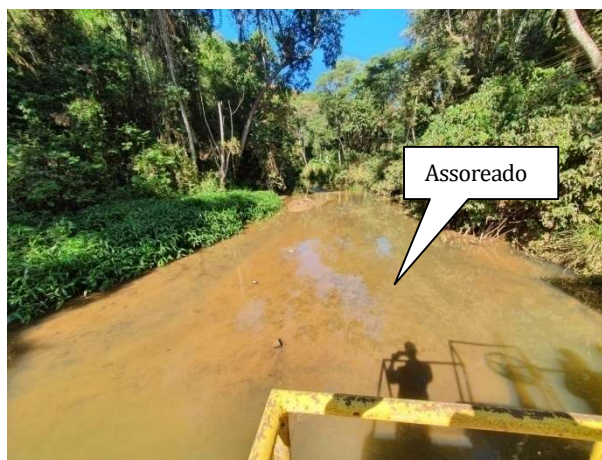
- Captação do Rio Macuco assoreado (Fotos 07 e 08)

Foto 07 – Barragem do rio Macuco

Foto 08 – Barragem do rio Macuco

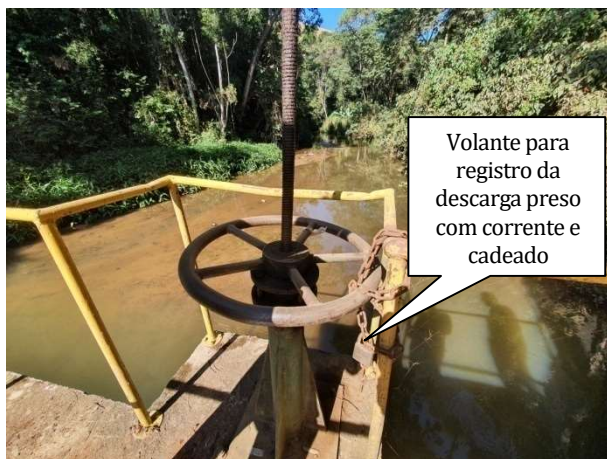
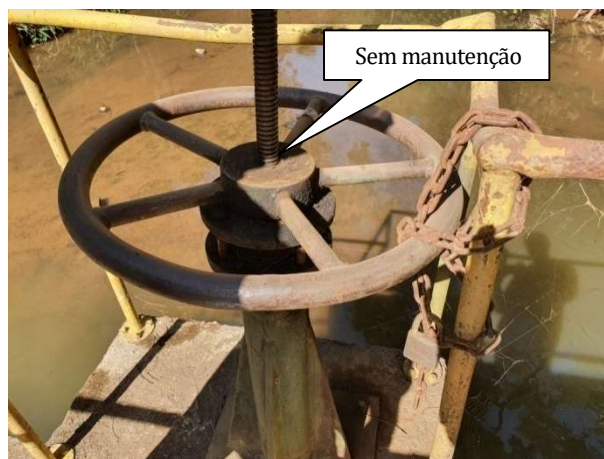
- Volante para o registro de descarga preso com corrente e sem manutenção. Aparencia que não vem sendo utilizado na operação (Fotos 09 e 10)

Foto 09 - Volante para do registro de descarga

Foto 10 - Volante para do registro de descarga

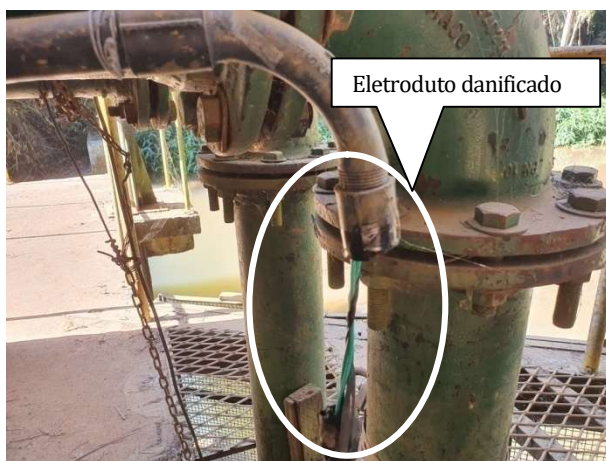
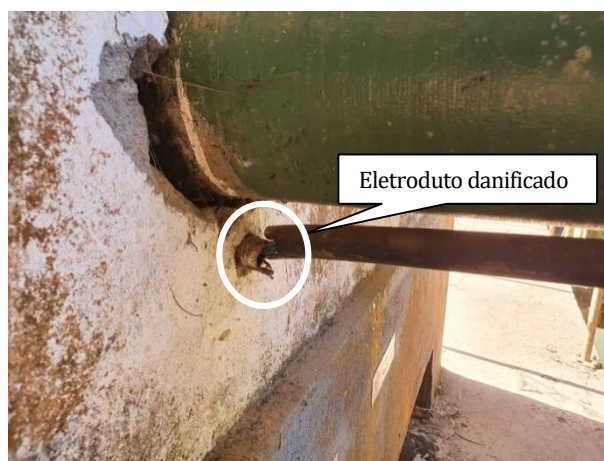
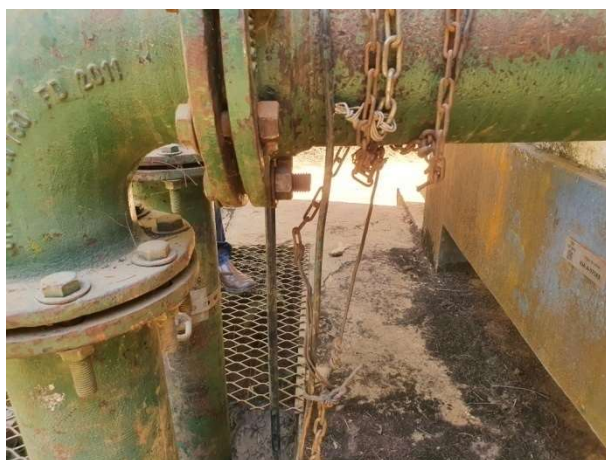
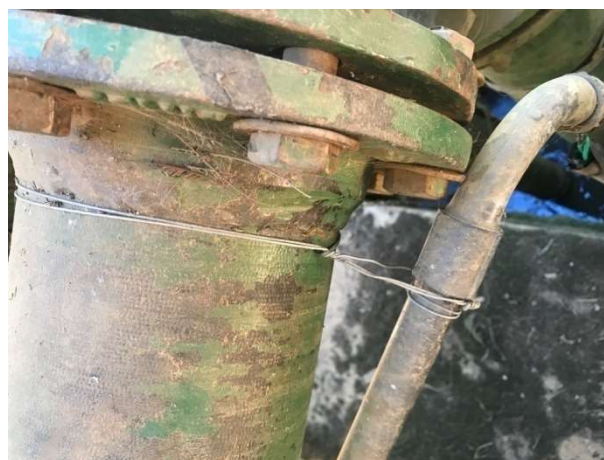
- Estrutura de captação para o Distrito de Duas Barras sem manutenção (Foto 11, 12, 13 e 14)

Foto 11 - Adutora de captação de água bruta para o distrito de Duas Barras

Foto 12 - Adutora de captação de água bruta para o distrito de Duas Barras

Foto 13 - Estrutura presa com arame e correntes

Foto 14 - Eletroduto preso com arame

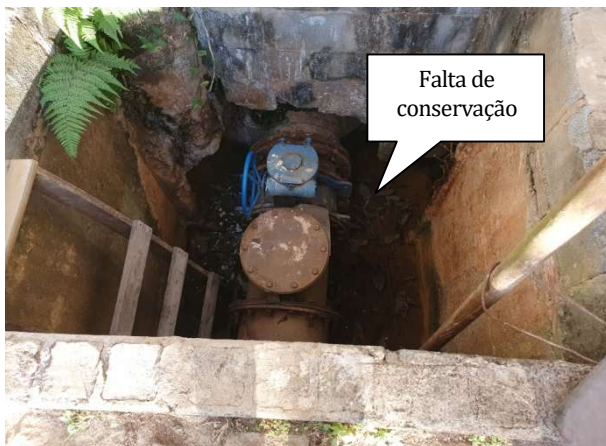
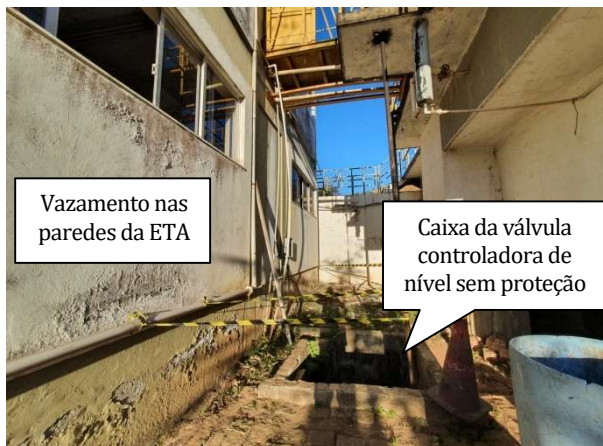
- Caixa da válvula controladora de nível sem proteção e sem manutenção (Fotos 15 e 16)

Foto 15 - Válvula controladora de nível

Foto 16 - Caixa da válvula controladora de nível

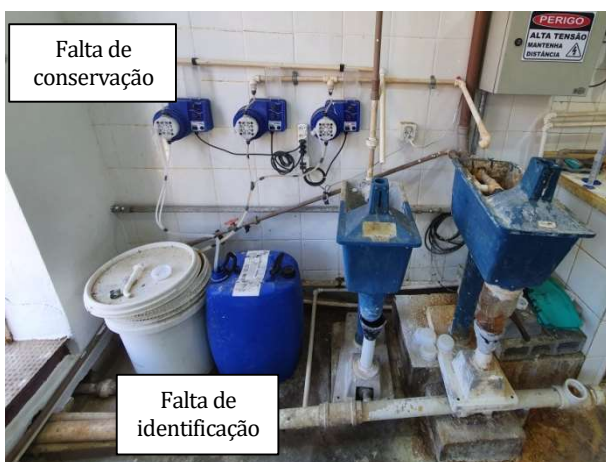
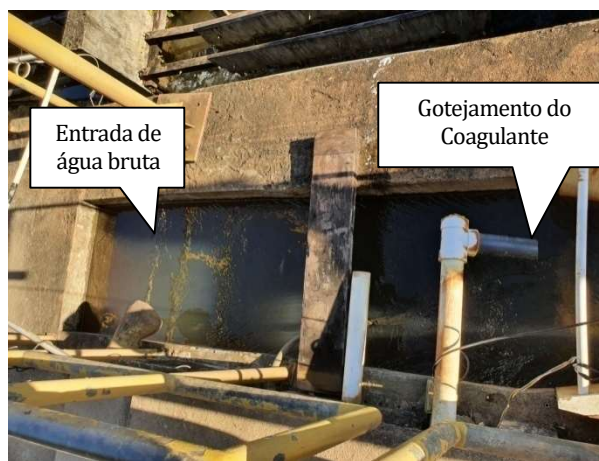
- Falta de identificação e manutenção no sistema de dosagem de coagulantes (Fotos 17 e 18)

Foto 17 - Dosagem de coagulantes, por gotejamento

Foto 18 - Entrada de água bruta

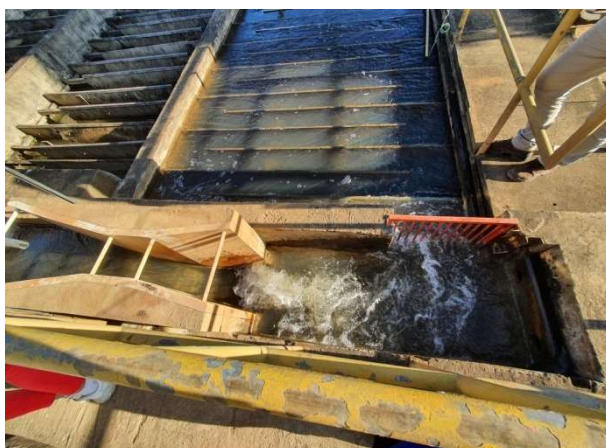
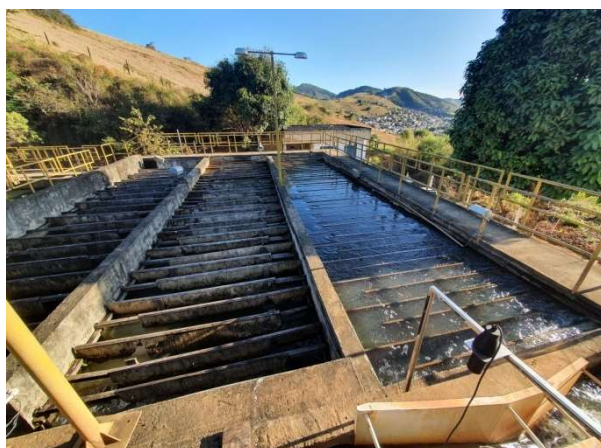
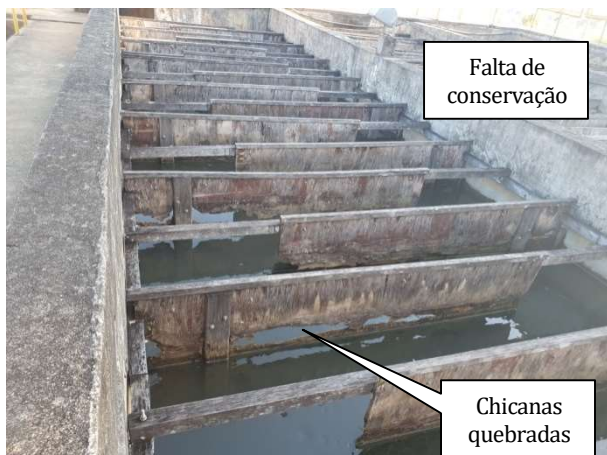
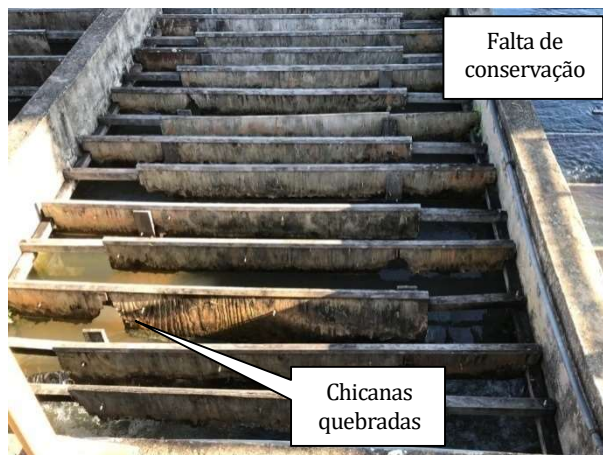
- Tanque de Floculação sem manutenção e com chicanas quebradas (Fotos 19, 20, 21 e 22)

Foto 19 - Calha Parshall

Foto 20 - Tanque de Floculação

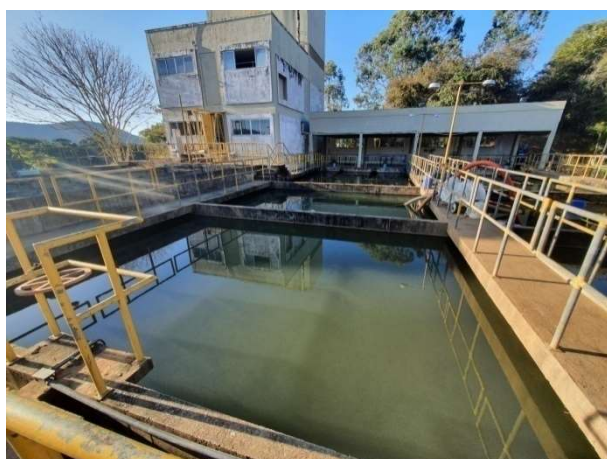
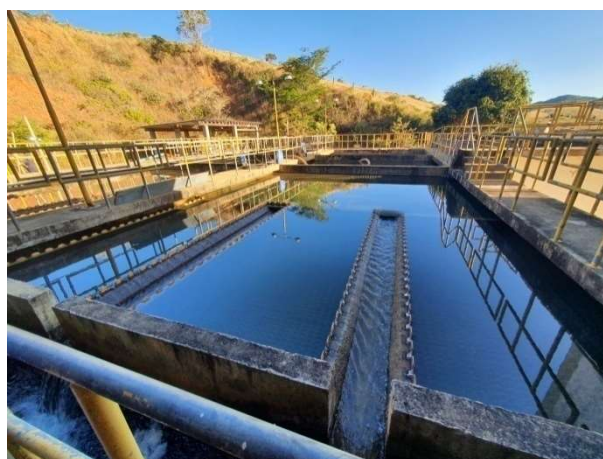
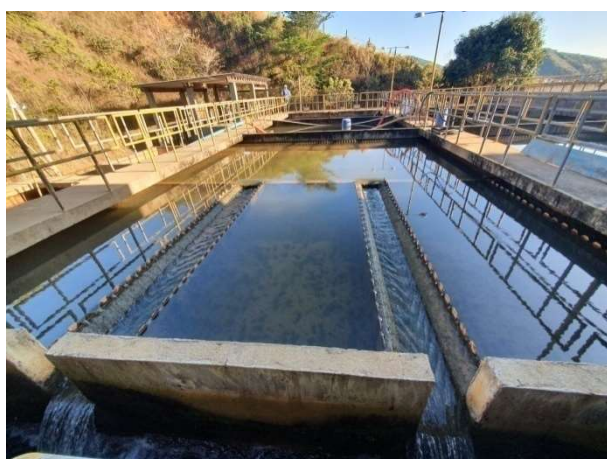
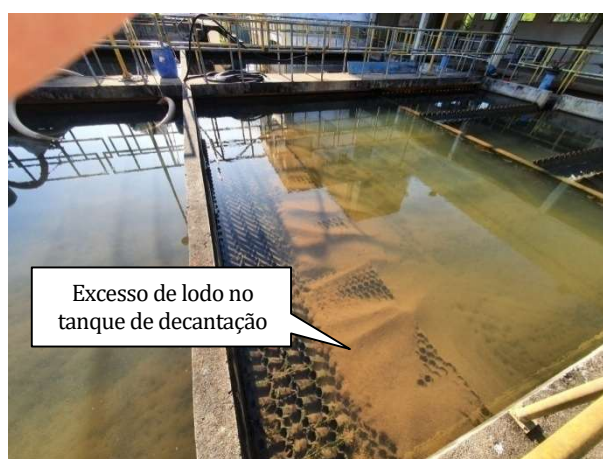
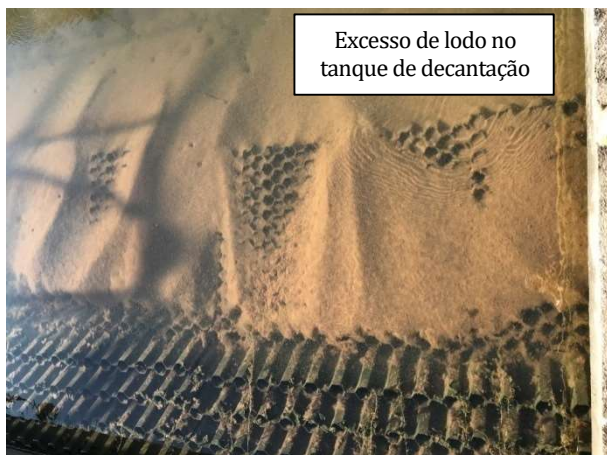
- Necessidade de limpeza nas placas do Decantador (Fotos 23, 24, 25, 26 e 27)

Foto 23 - Tanque de Decantação

Foto 24 - Tanque de Decantação

Foto 25 - Tanque de Decantação

Foto 26 - Tanque de Decantação

Foto 27 – Tanque de Decantação

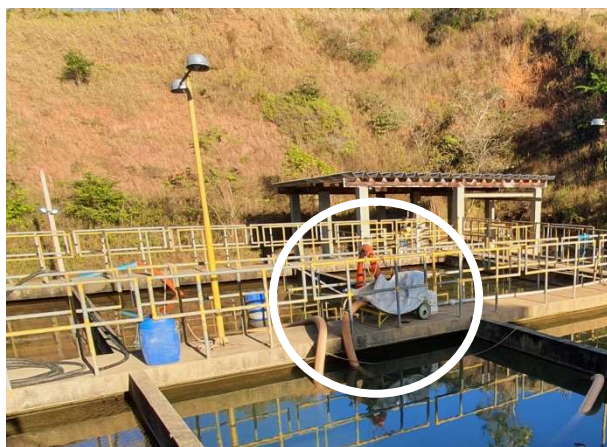
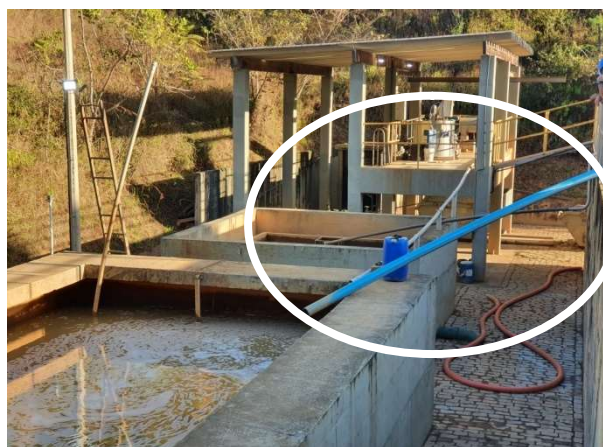
- Equipamento utilizado para limpeza do tanque de decantação (Fotos 29 e 30)

Foto 29 – Equipamento utilizado para limpeza do tanque de Decantação

Foto 30 – Equipamento utilizado para limpeza do tanque de Decantação

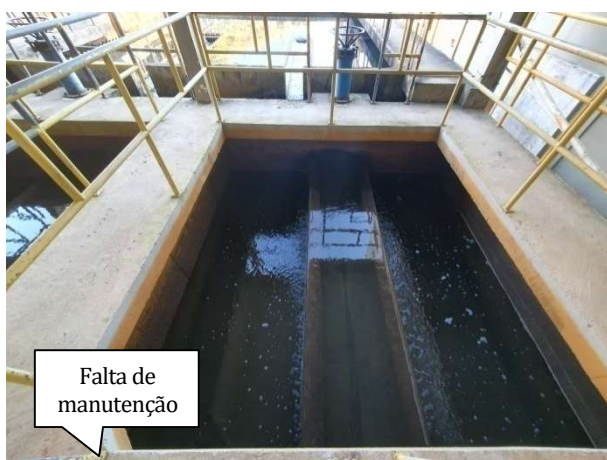
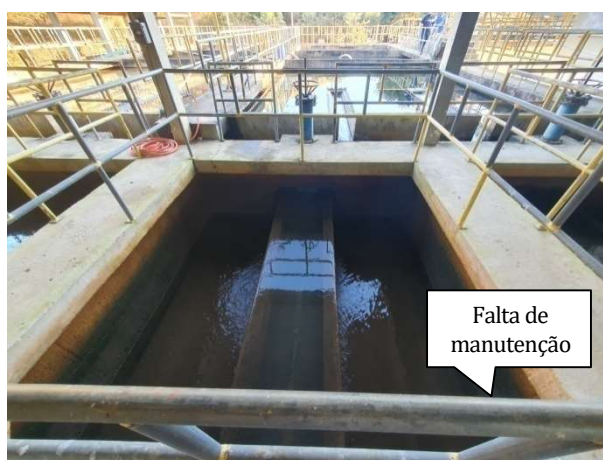
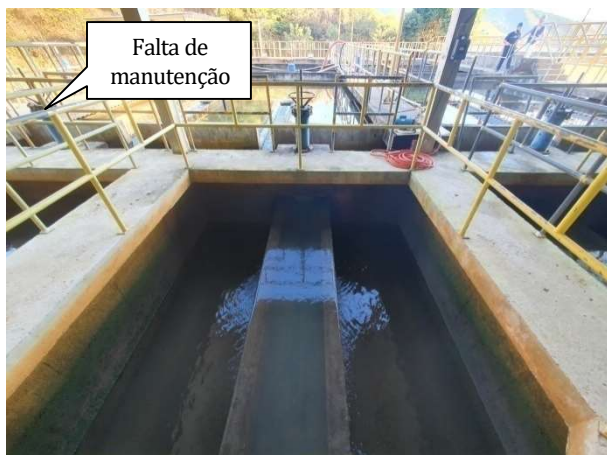
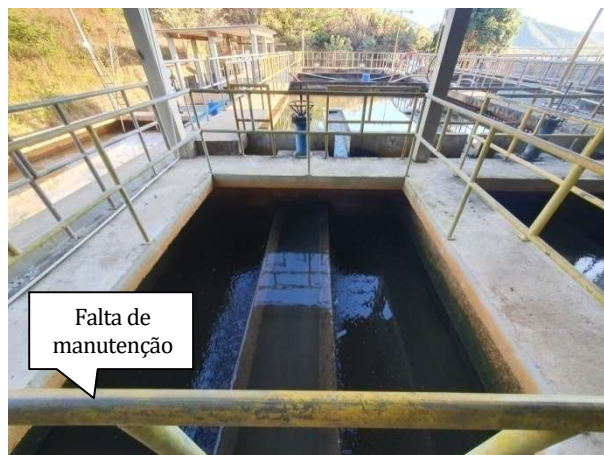
- Falta de conservação nos tanques de filtros (Fotos 31, 32, 33 e 34)

Foto 31 – Tanque de filtros

Foto 32 – Tanque de filtros

Foto 33 - Tanque de filtros

Foto 34 - Tanque de filtros

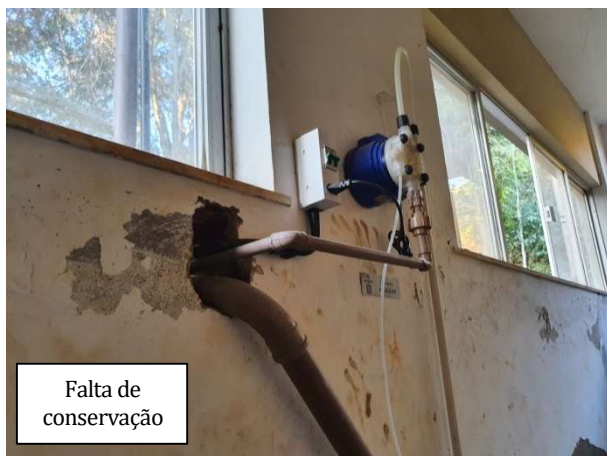
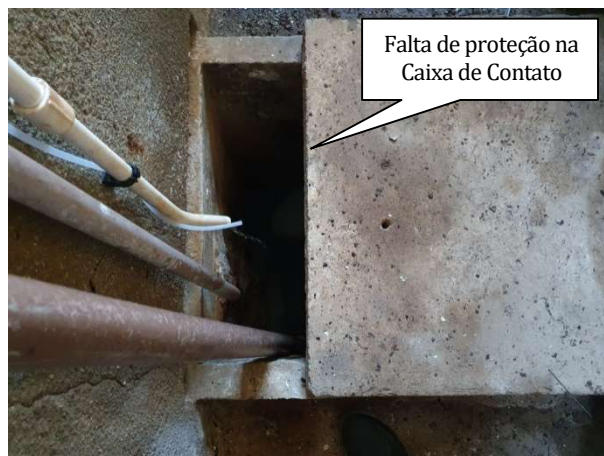
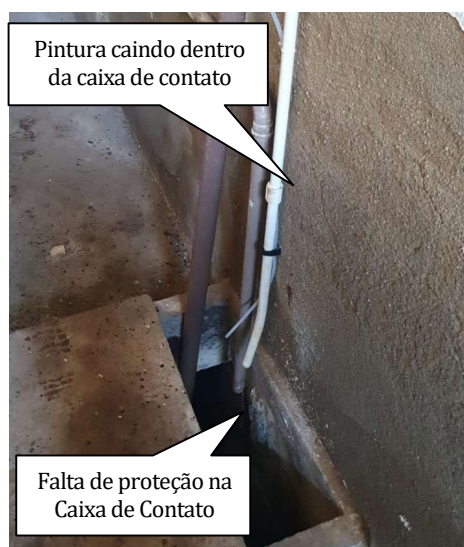
- Necessidade de manutenção na Caixa de Contato (Fotos 35, 36 e 37)

Foto 35 - Dosador de cloro para caixa de contato

Foto 36 - Caixa de Contato

Foto 37 - Caixa de contato

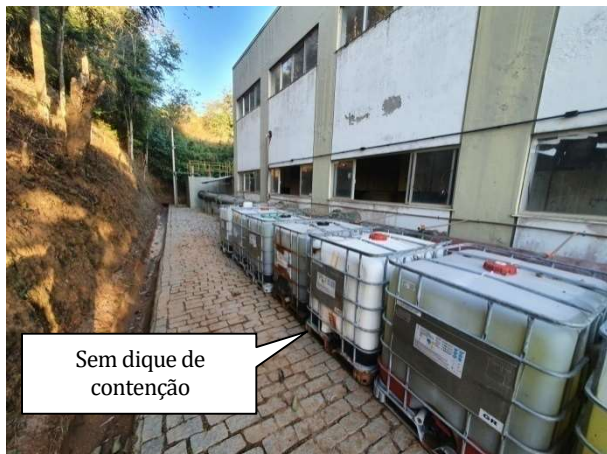
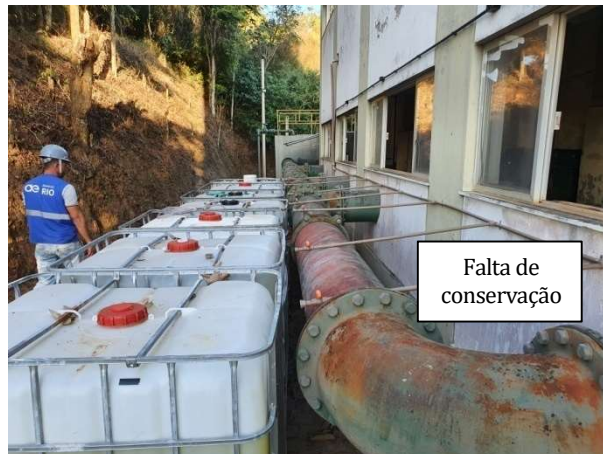
- Container de hipoclorito de sódio 12% localizado fora da casa de química exposta à intempéries e sem dique de contenção (Fotos 38 e 39)

Foto 38 – Container de Hipoclorito de Sódio 12 %, para caixa de contato

Foto 39 – Container de Hipoclorito de Sódio 12 %, para caixa de contato

- h) Construir dique de contenção para os containers de produtos químicos.
- i) Apresentar projeto de reforma do laboratório e da sala de controle de qualidade.

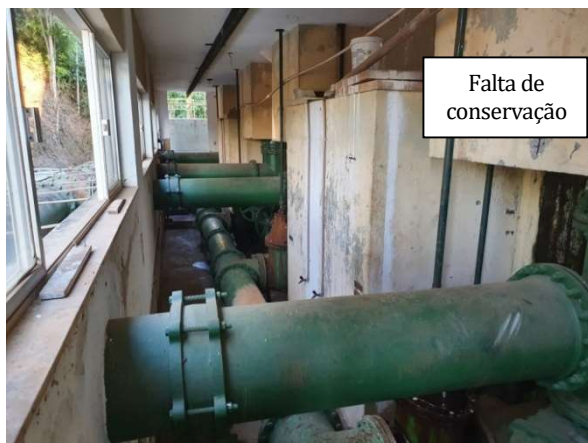
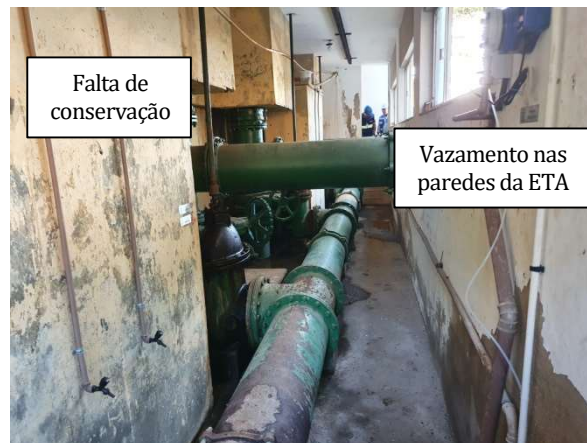
- Falta de conservação e manutenção (Fotos 40 e 41)

Foto 40 - Descarga do lodo pós tratamento

Foto 41 – Descarga do lodo pós tratamento

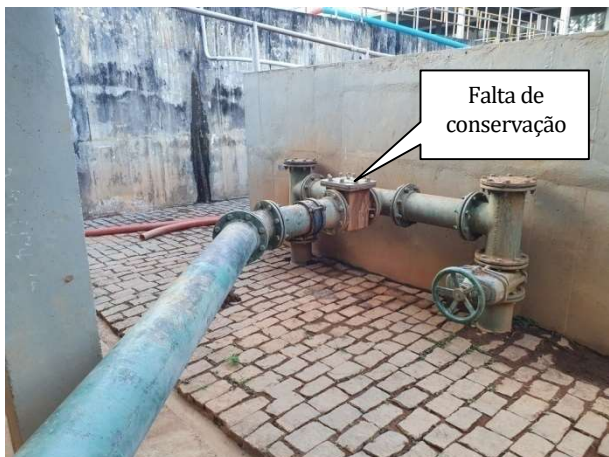
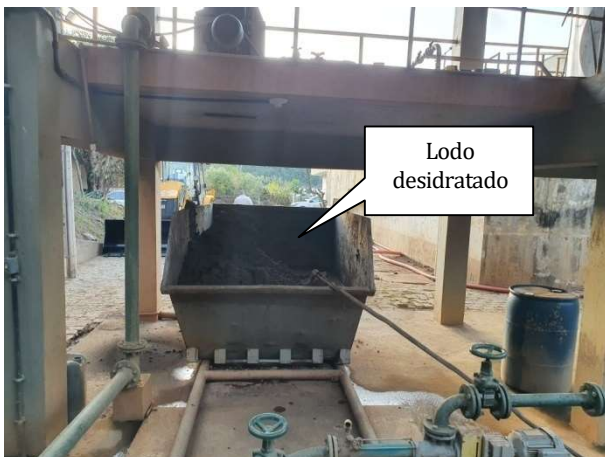
- Falta de manutenção e conservação nas tubulações do tanque de equalização do lodo (Fotos 48 e 49)

Foto 48 - Tubulação do tanque de equalização

Foto 49 – Lançamento do lodo desidratado na caçamba

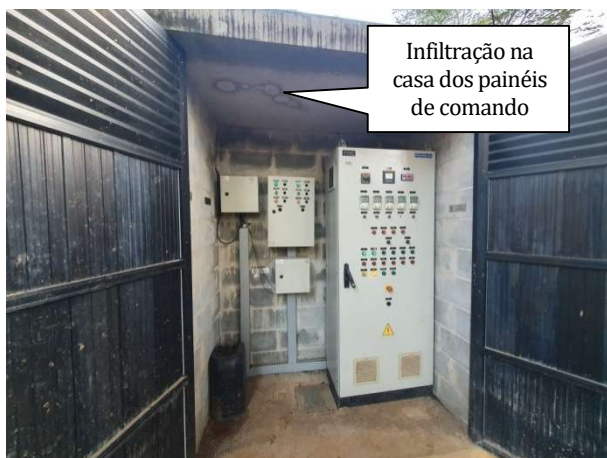
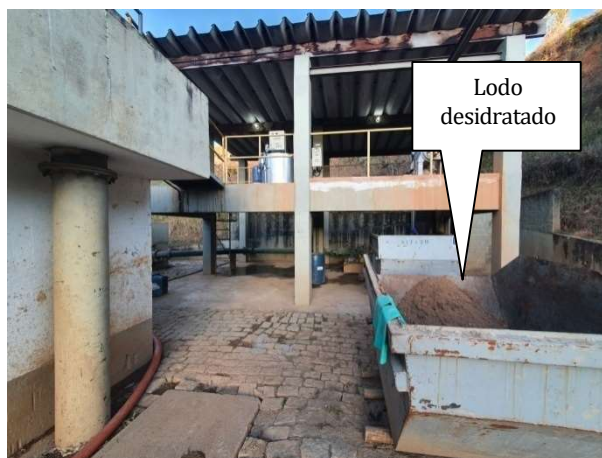
- Falta de manutenção no sistema de secagem do lodo (Fotos 50 e 51)

Foto 50 – Painéis de comando

Foto 51 – Caçamba com lodo desidratado

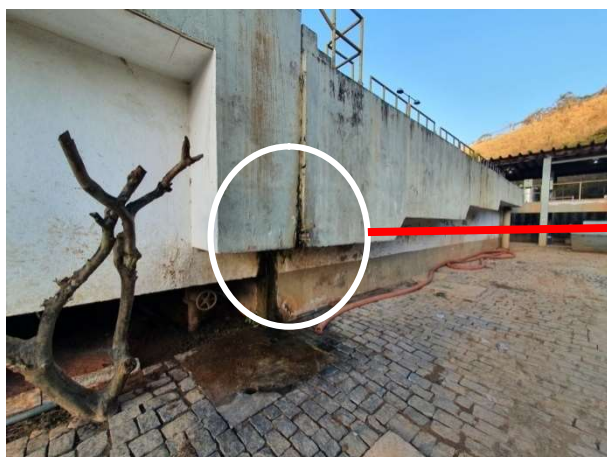
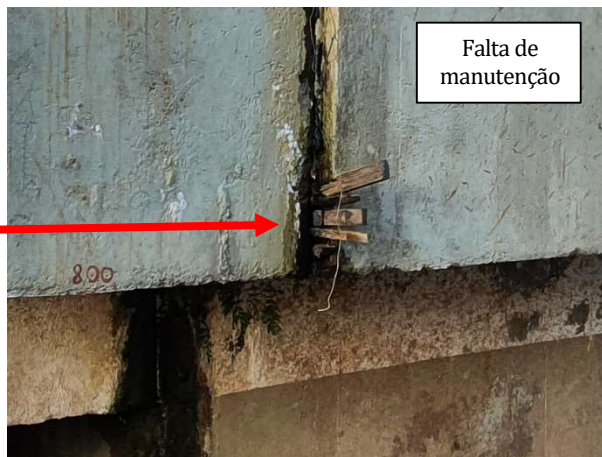
- Falta de manutenção na estrutura da ETA (Fotos 52 e 53)

Foto 52 – Estrutura da ETA

Foto 53 – Estrutura da ETA

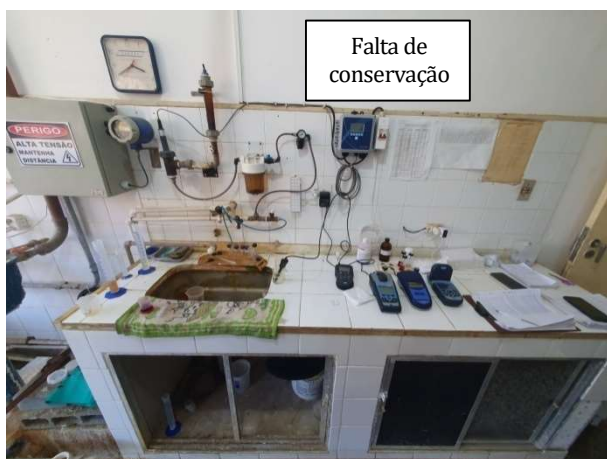
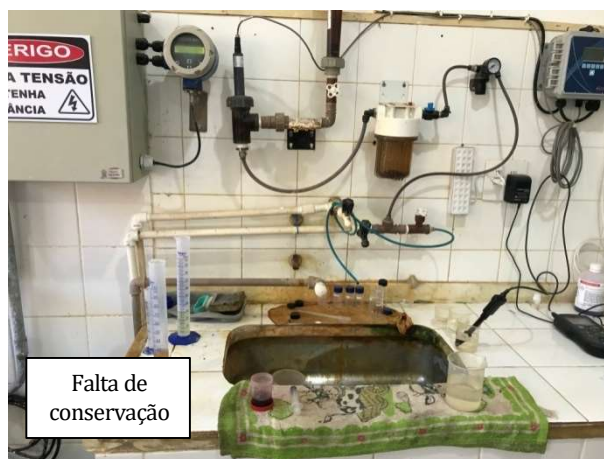
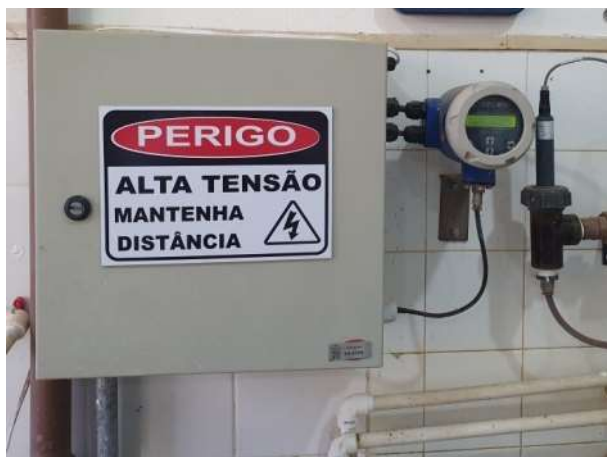
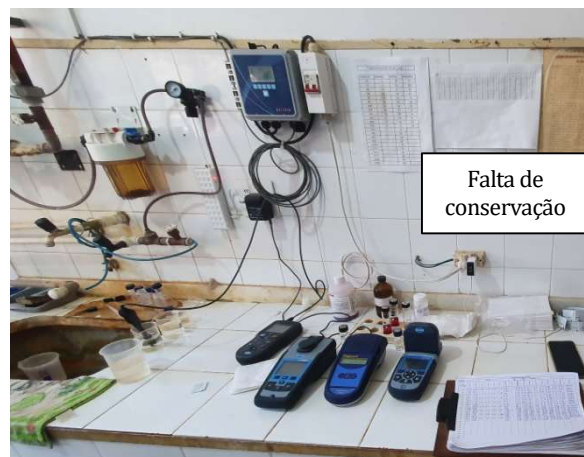
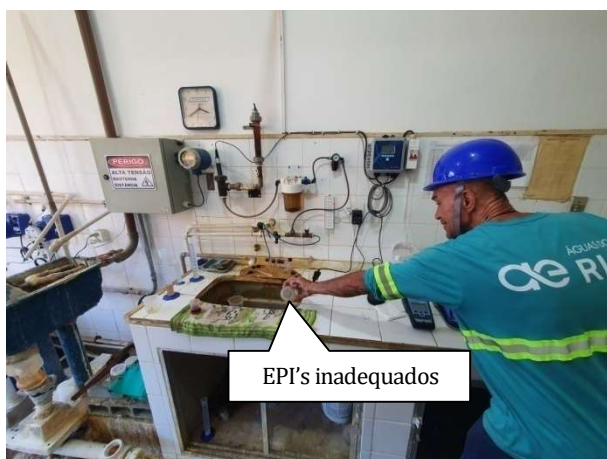
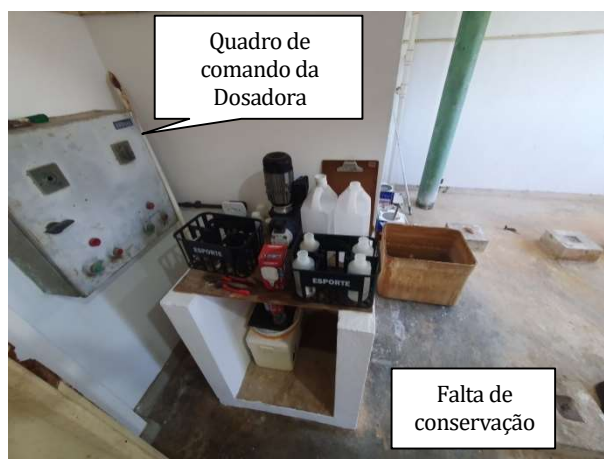
- Falta de manutenção e conservação no laboratório de análises (Fotos 55, 56, 57, 58, 59 e 60)

Foto 55 – Laboratório de análises

Foto 56 - Laboratório de análises

Foto 57 – Medidor de vazão

Foto 58 – Equipamentos para análise de qualidade da água

Foto 59 – Laboratorista com EPI's inadequados para o local

Foto 60 – Quadro de comando da dosadora

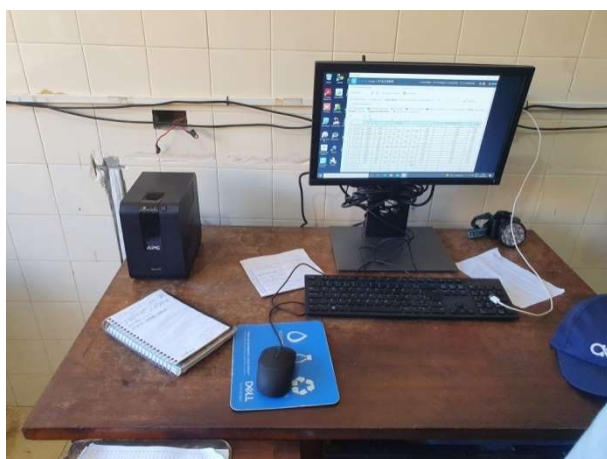
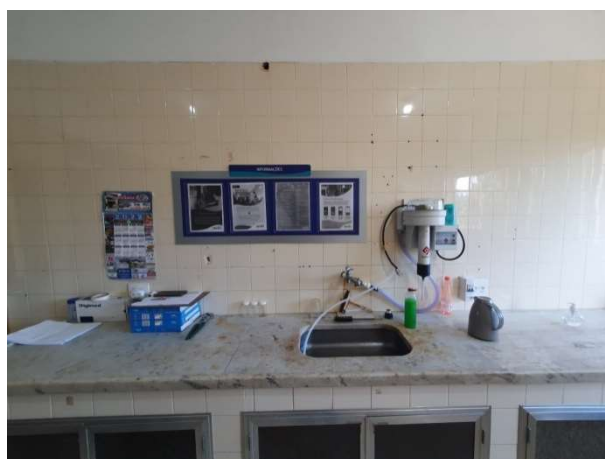
- Falta de conservação na sala de controle (Fotos 61 e 62)

Foto 61 – Computador para atualização dos dados coletados

Foto 62 – Bancada para realização dos ensaios do Jar test

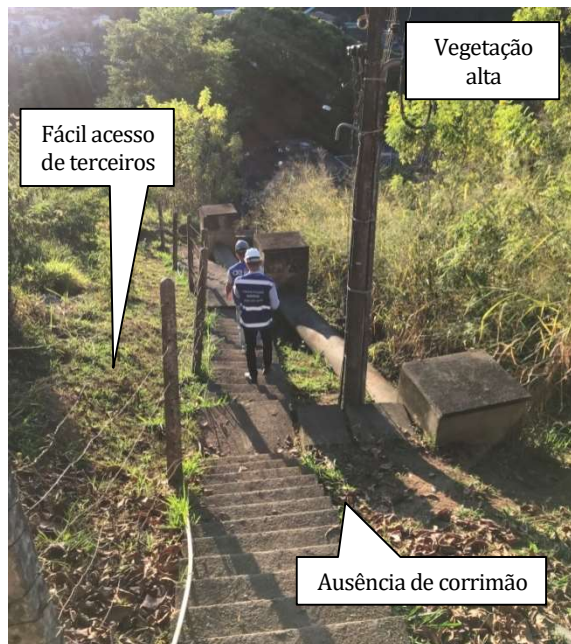
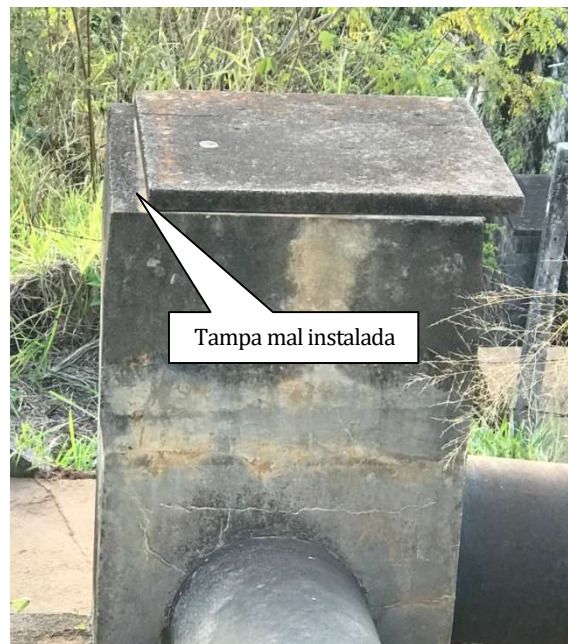
- Falta de segurança, manutenção e colocação de corrimão no percurso para o reservatório cordeiro (Fotos 63 e 64)

Foto 63 – Percurso para o Reservatório Cordeiro

Foto 64 – Caixa de quebra de pressão

- f) Apresentar o Manual e Registro de Controle de Manutenções Preventivas e Corretivas para ETA.
- g) Apresentar um plano para instalações de guarda corpos, instalação de cadeados nos PV's, instalar régua escalada para leitura de nível e manutenção dos PV's no reservatório Cordeiro.

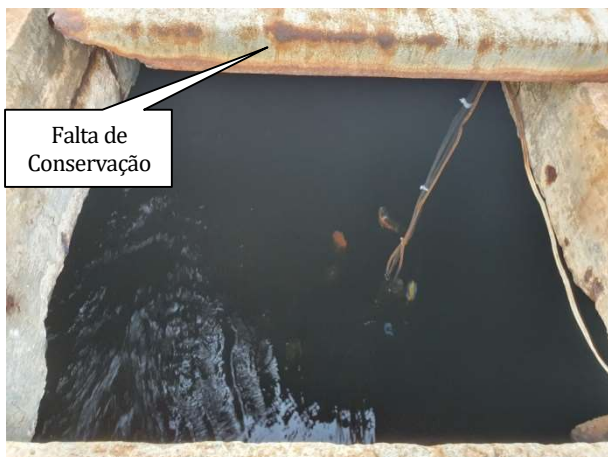
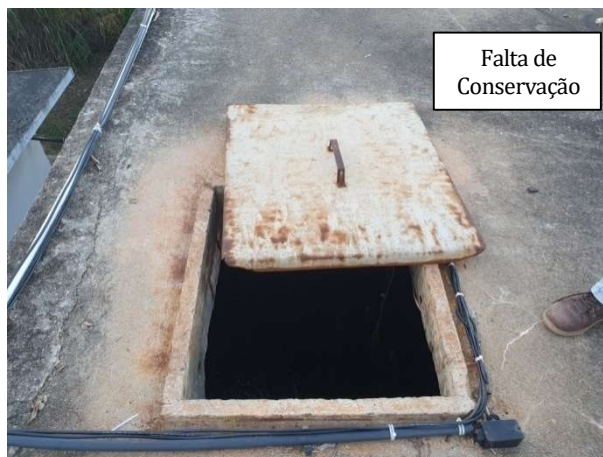
- Reservatório Cordeiro com PV sem manutenção e sem cadeado, oferecendo fácil acesso a terceiros (Fotos 65 e 66)

Foto 65 – Reservatório abastecido

Foto 66 – Poço de visita sem manutenção e sem cadeado

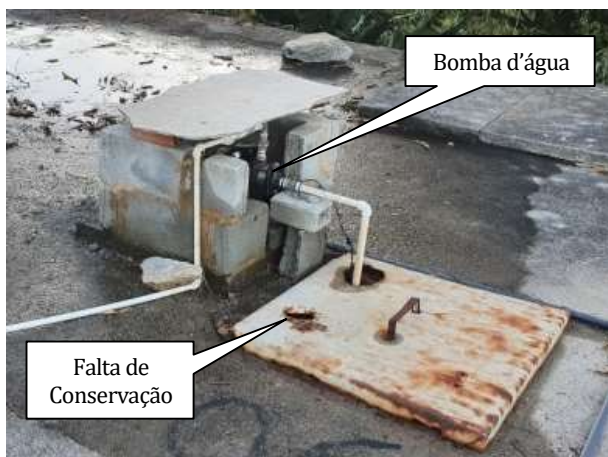
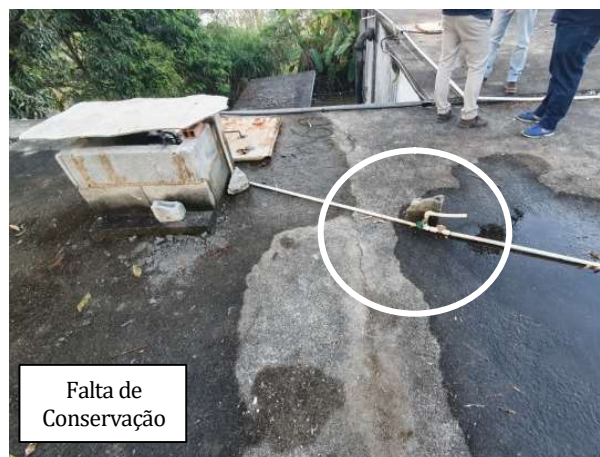
- PV do Reservatório sem manutenção e bomba para recalcar água até o laboratório para testes de qualidade (Fotos 67 e 68)

Foto 67 – Bomba utilizada para recalcar água até o laboratório

Foto 68 – Registro com saída de água
