RELATÓRIO DE FISCALIZAÇÃO

AGENERSA/CASAN Nº 022/2023

Caixa de Passagem de Fragoso

Miguel Pereira/ RJ

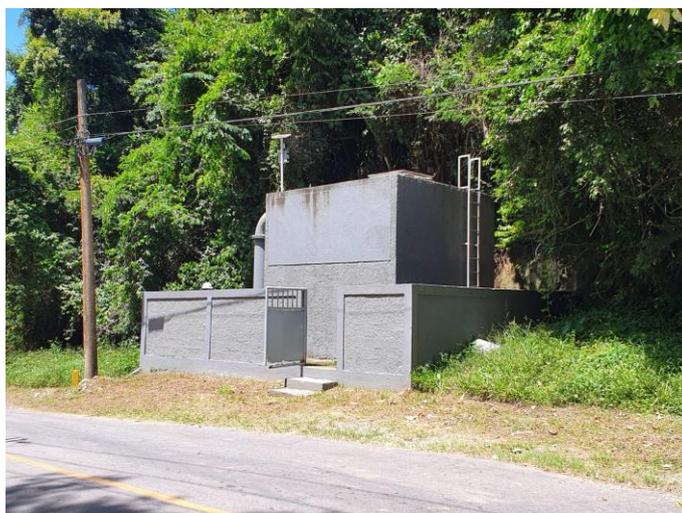
a. Falta de identificação.

Não há placa de para identificar a caixa.

- Providenciar placa de identificação para o reservatório;
- Apresentar cronograma de instalações de iluminação no local ou justificativa para não existência desta;

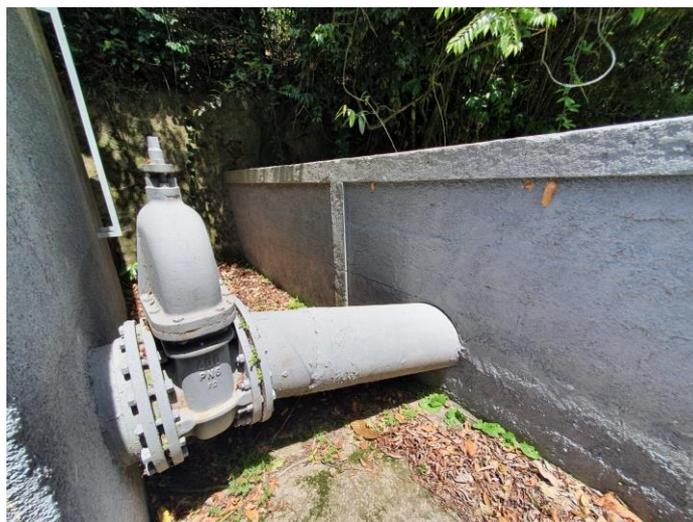
b. Válvula de manobra da caixa de passagem de fragoso.

Válvula de gaveta DN 400 mm.

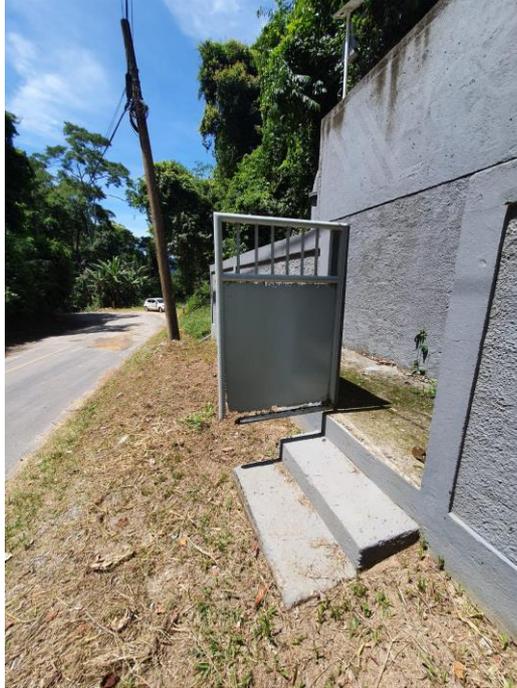
c. Portão de acesso a caixa de passagem.

Controle de acesso as instalações da caixa.

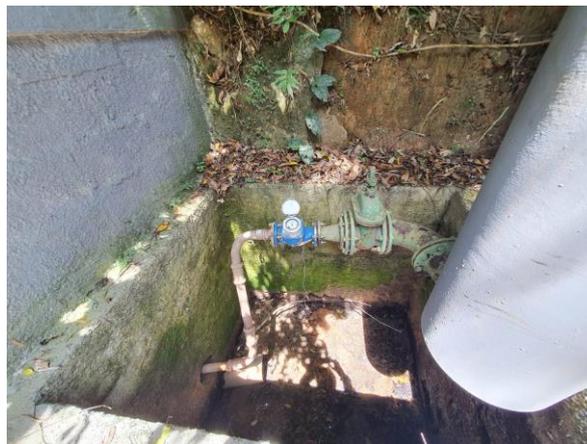
d. Caixa de extravasão.

Hidrômetro utilizado para medir o consumo das casas próximas a caixa.
