RELATÓRIO DE FISCALIZAÇÃO

AGENERSA/CASAN Nº 023/2023

Reservatório Cupido

Miguel Pereira/ RJ

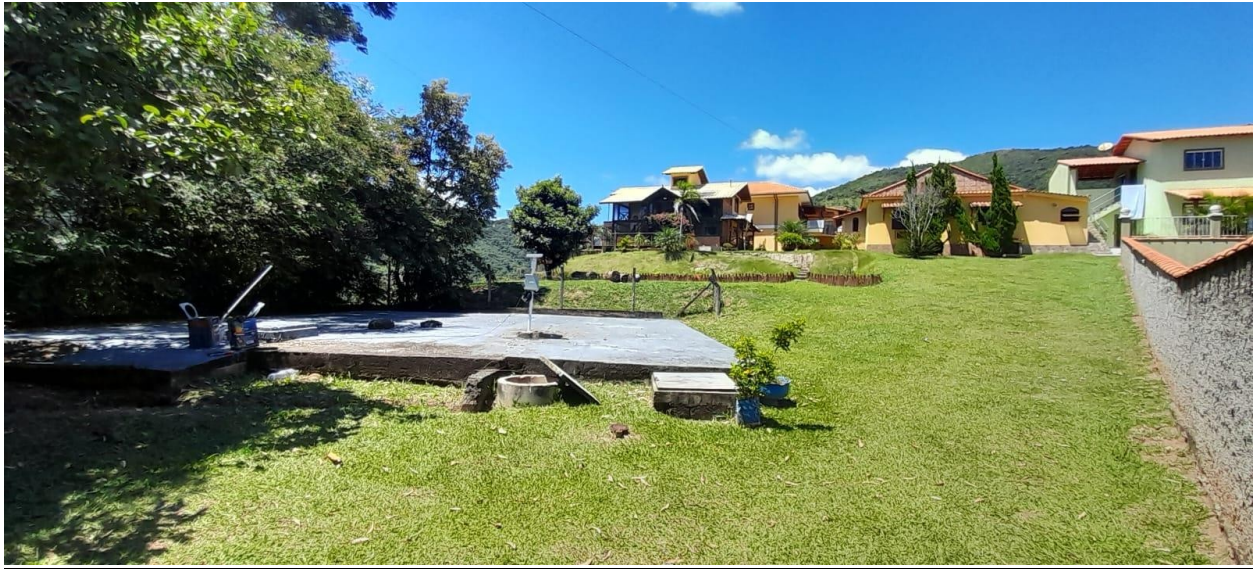
a. Falta de placa de identificação do reservatório

Entrada do acesso ao reservatório.

- a. Providenciar placa de identificação para o reservatório
- b. Providenciar construção da cerca ou outro tipo de limitação física de forma a garantir melhor proteção do reservatório contra a entrada de pessoas e animais e evidenciar a separação do terreno do reservatório com o terreno das residências próximas;
- c. Apresentar cronograma de instalações de iluminação no local ou justificativa para não existência desta;
- d. Providenciar limpeza na caixa de registro para permitir melhor acesso aos equipamentos nela existentes.
- e. Providenciar colocação de dutos de ventilação do reservatório de forma a permitir a entrada e saída de ar e gases provenientes da dissipação do cloro ou apresentar justificativa para não necessidade dela.

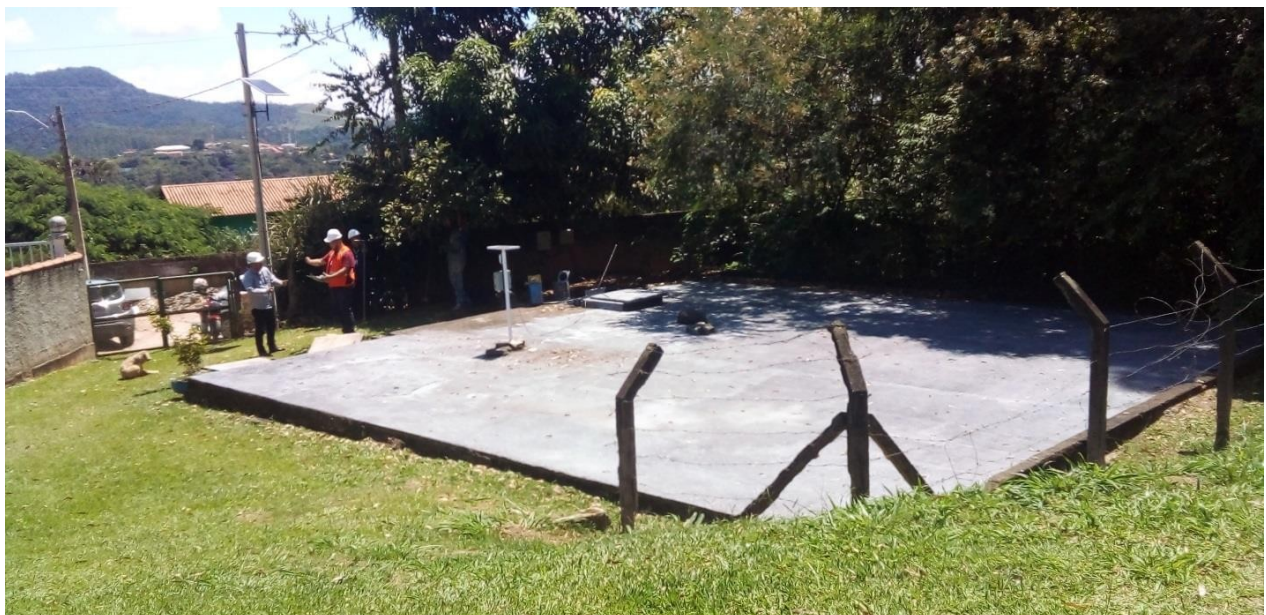
b. Cerca de proteção com pontos vulneráveis.

Não cerca de proteção para o reservatório que aparente mente esta posicionado dentro de um terreno particular com varias casas e aparentemente com outros acessos de forma a permitir a passagem de Pessoas e animais. Há alguns mourões e arames que sugerem que havia uma cerca próximo ao reservatório.

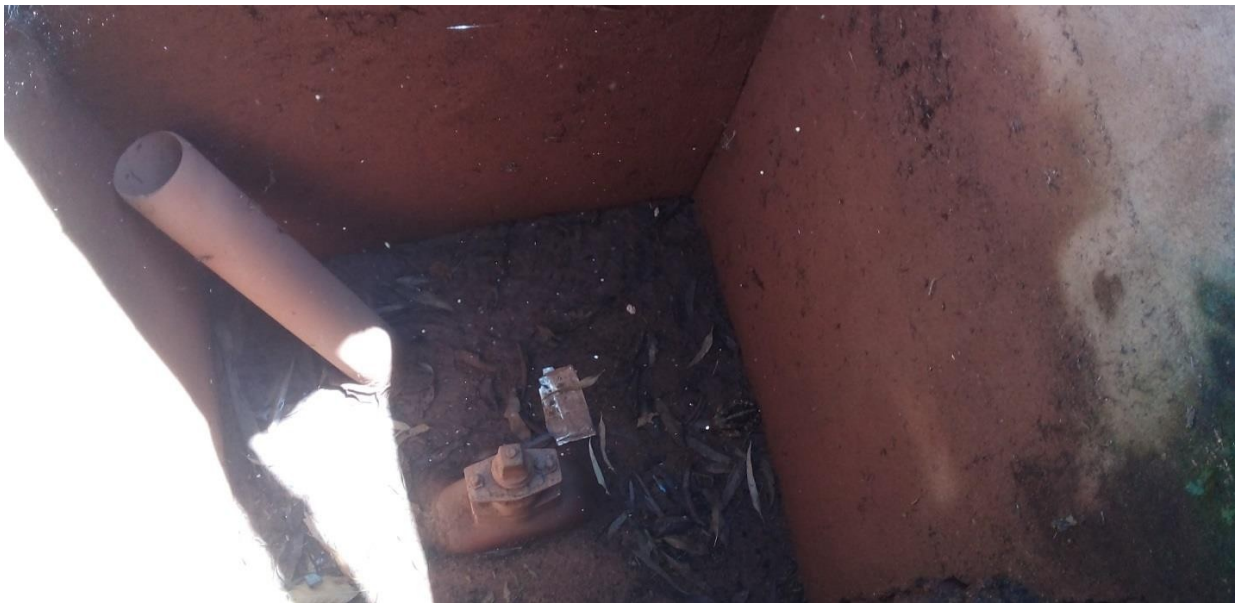
d. Dreno e limpeza de fundo do reservatório.

Não há dreno para limpeza do fundo do reservatório. E a caixa onde há uma válvula está com bastante barro, dificultando a verificação de mais válvulas na caixa
