RELATÓRIO DE FISCALIZAÇÃO

RELATÓRIO DE VISITA TÉCNICA/CASAN N° 24/2021

ASSUNTO: VISITA TÉCNICA NA ESTAÇÃO ELEVATÓRIA DE ÁGUA BRUTA (EEAB) CEDAE – MACAÉ/RJ

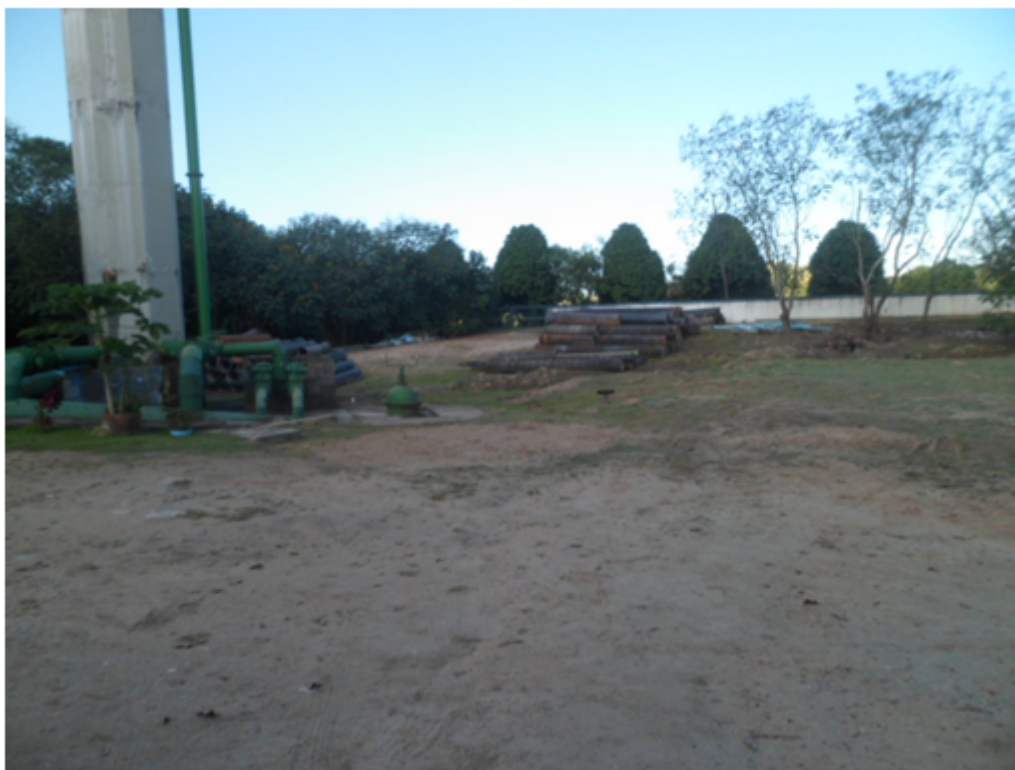
Foto 01 – Área Interna da Estação Elevatória de Água Bruta (EEAB) Macaé

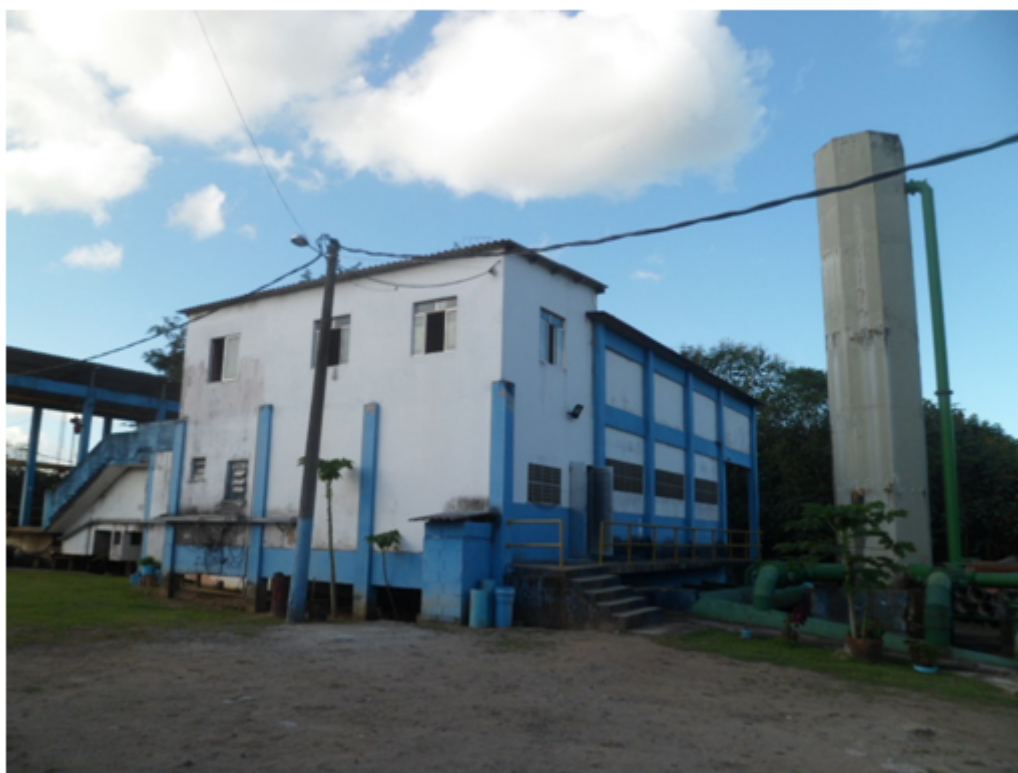
Foto 02 – Prédio Principal da (EEAB)

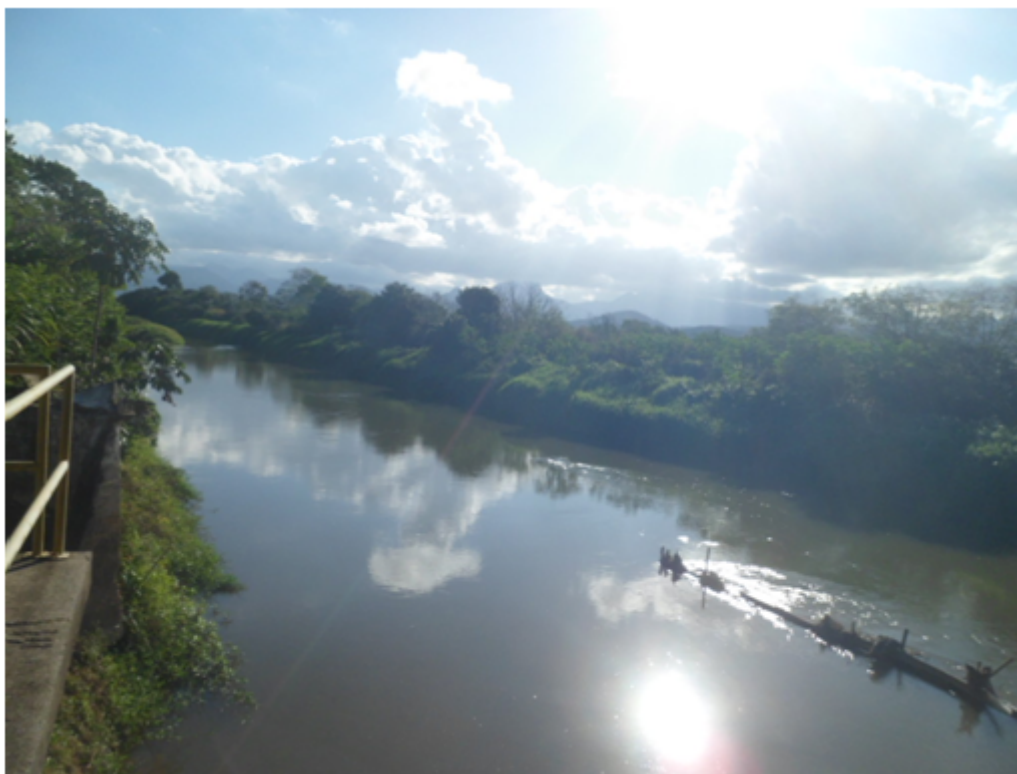
Foto 03 – Captação de Água Bruta - Rio Macaé

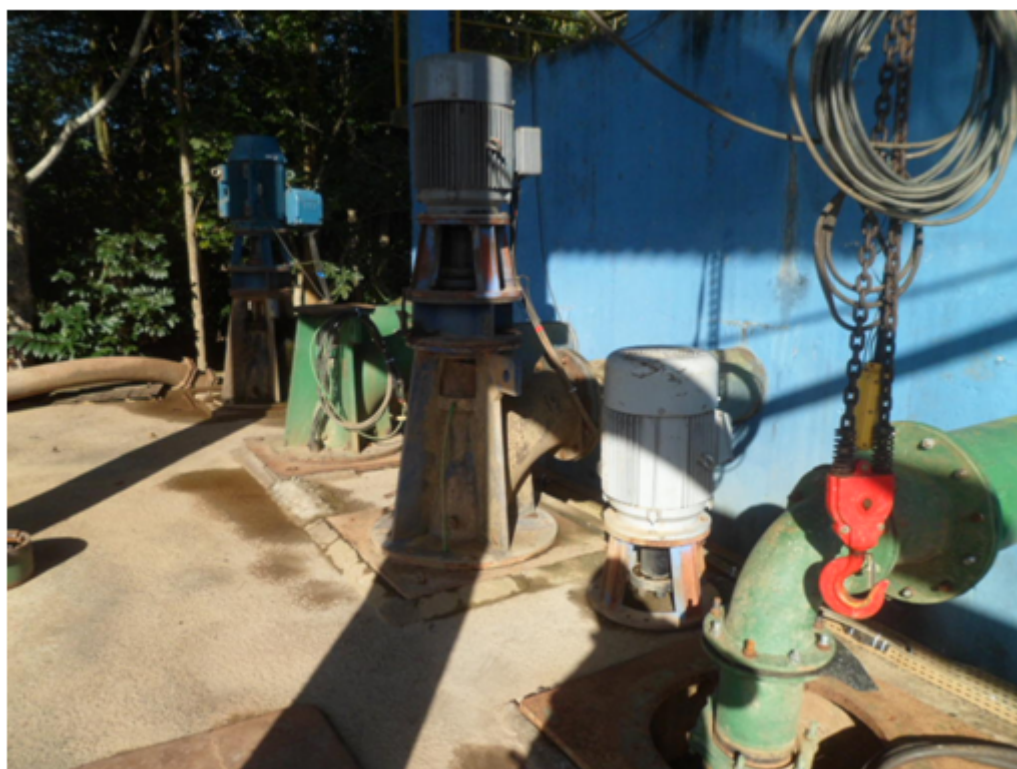
Foto 04 – Conjunto de 04 (quatro) Bombas, Baixo Recalque

Segundo informações dos colaboradores, na etapa do baixo recalque está operando com 04 (bombas) sendo necessária apenas 03(três) (*Bomba Vertical, Bomba Anfíbia e Bomba Submersa*), mantendo uma reserva, ainda tendo uma reserva não instalada pronta para o uso. No alto recalque, está operando nas mesmas condições, ou seja, 04 (bombas) instaladas sendo necessária apenas 03(três) para atingir a capacidade de 700 l/s, com uma reserva e ainda tendo uma outra reserva não instalada.

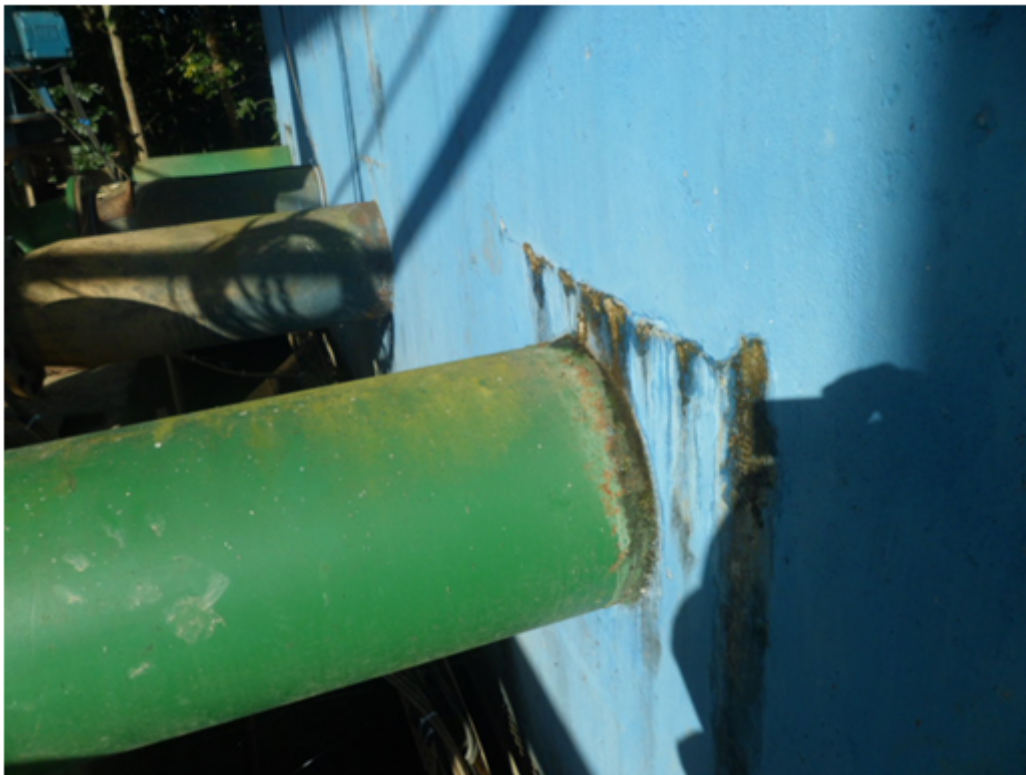
Foto 05 – Pontos de Infiltração no Tanque Desarenador

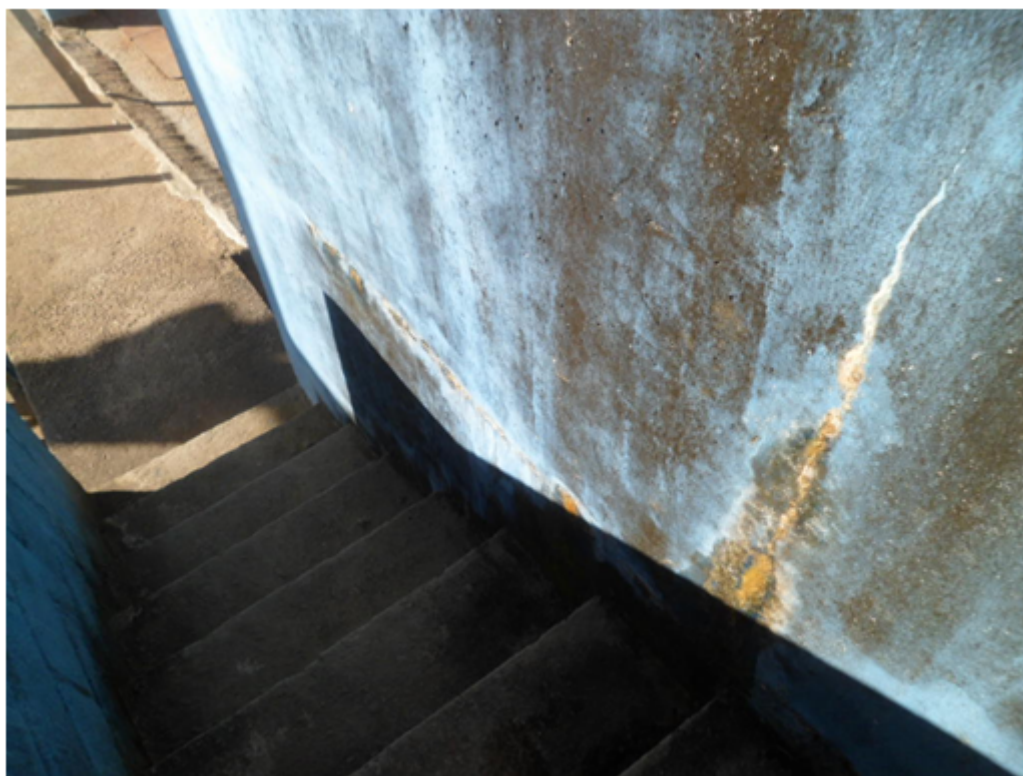
Foto 06 – Pontos de Infiltração na Escada de Acesso aos Desarenadores

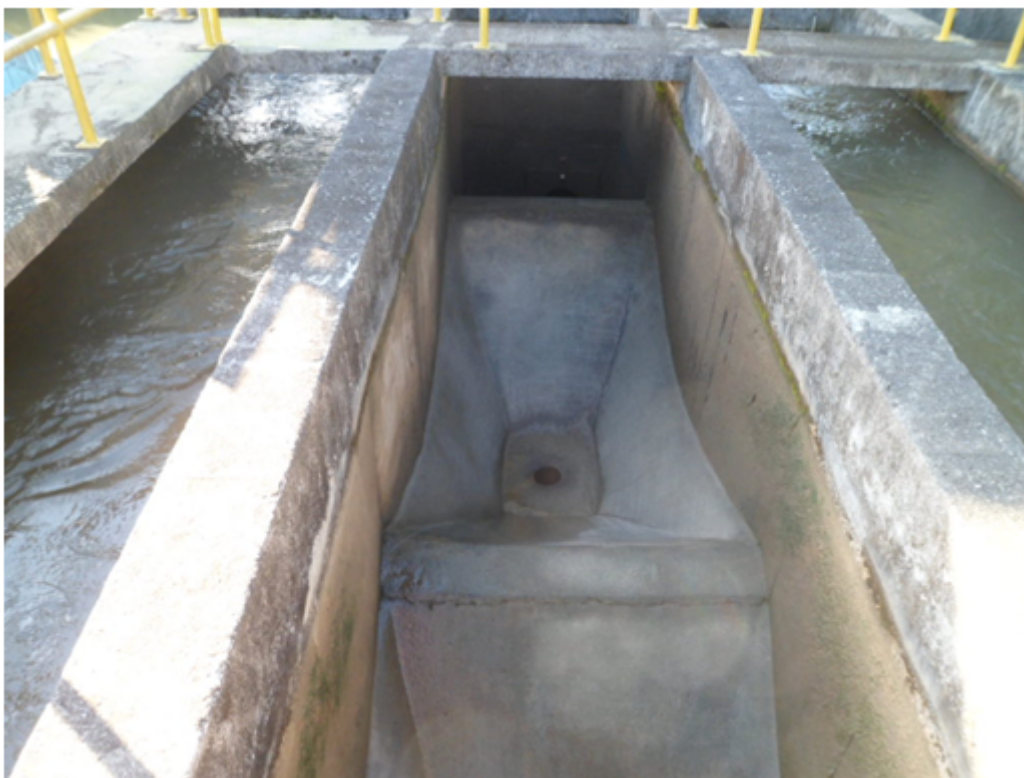
Foto 07– Tanques Desarenadores

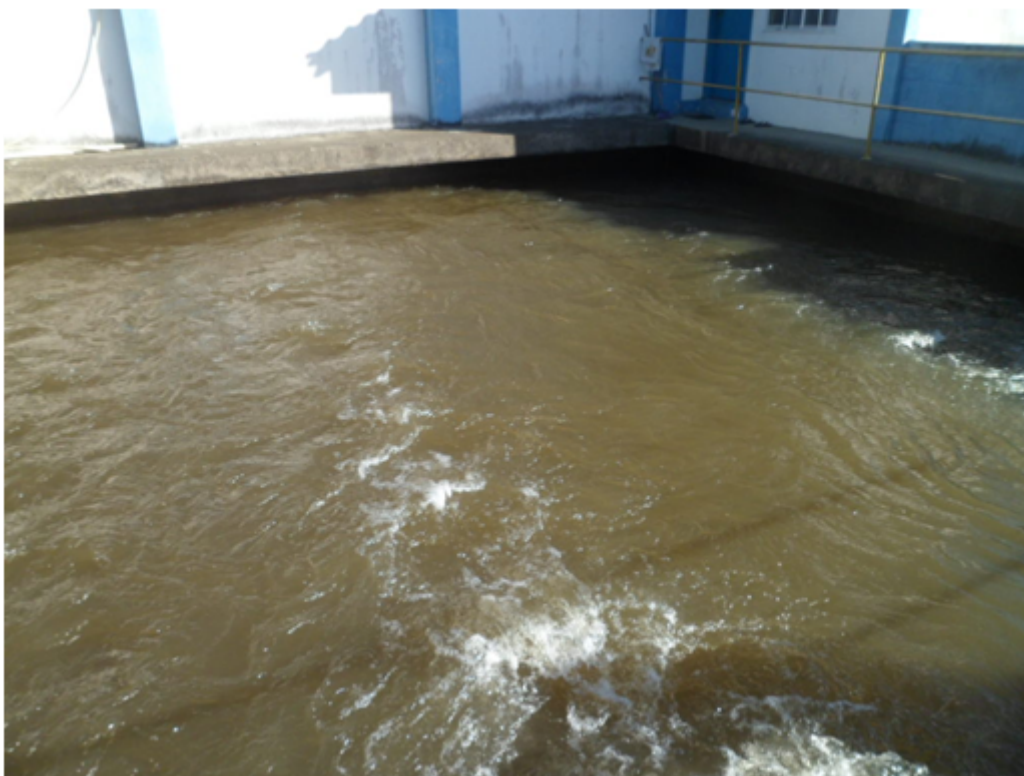
Foto 08 – Poço Alagado

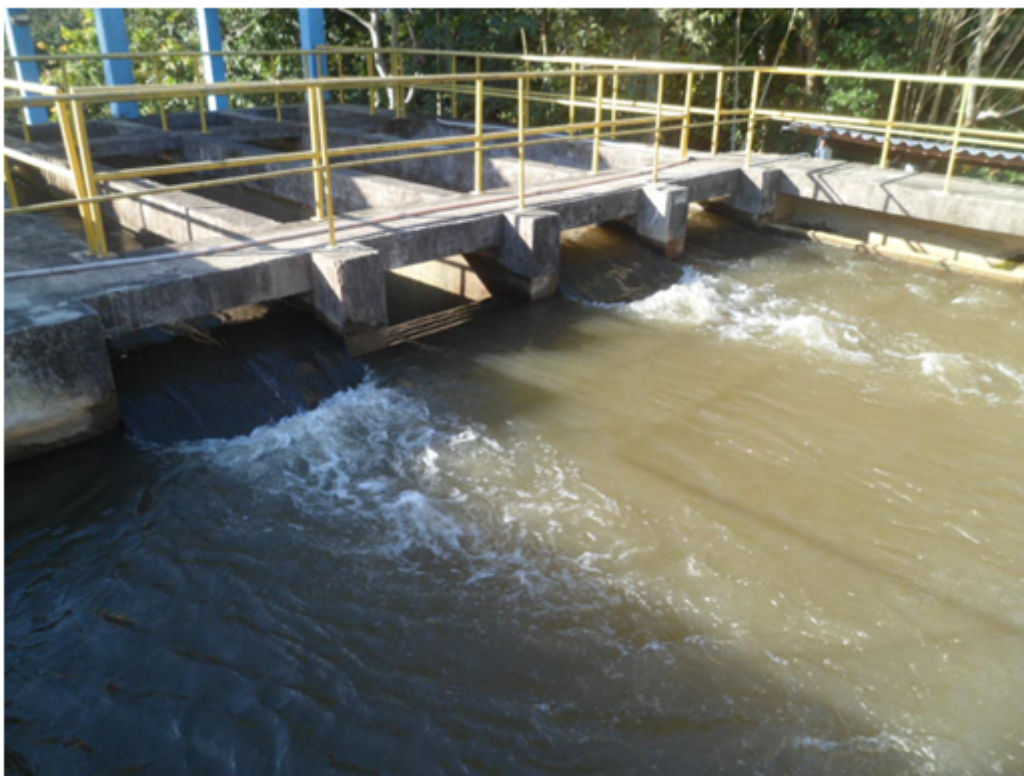
Foto 09 – Poço Alagado e Desarenadores

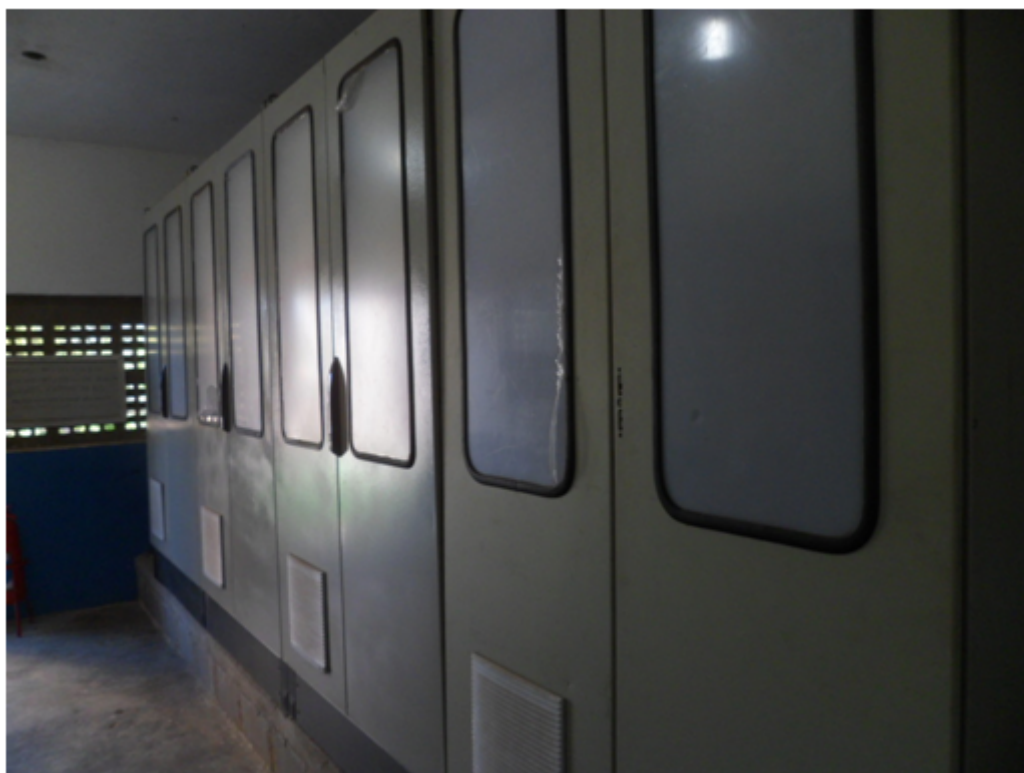
Foto 10 – Painel de Controle

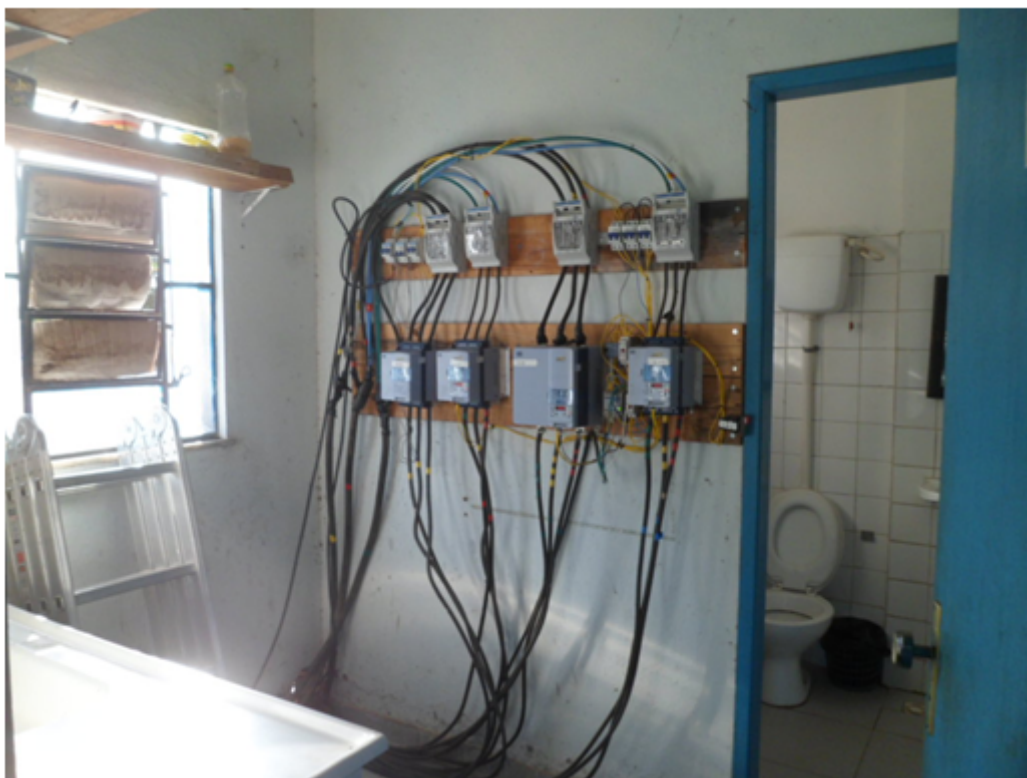
Foto 11 – Quadro Elétrico (Instalação Provisória)

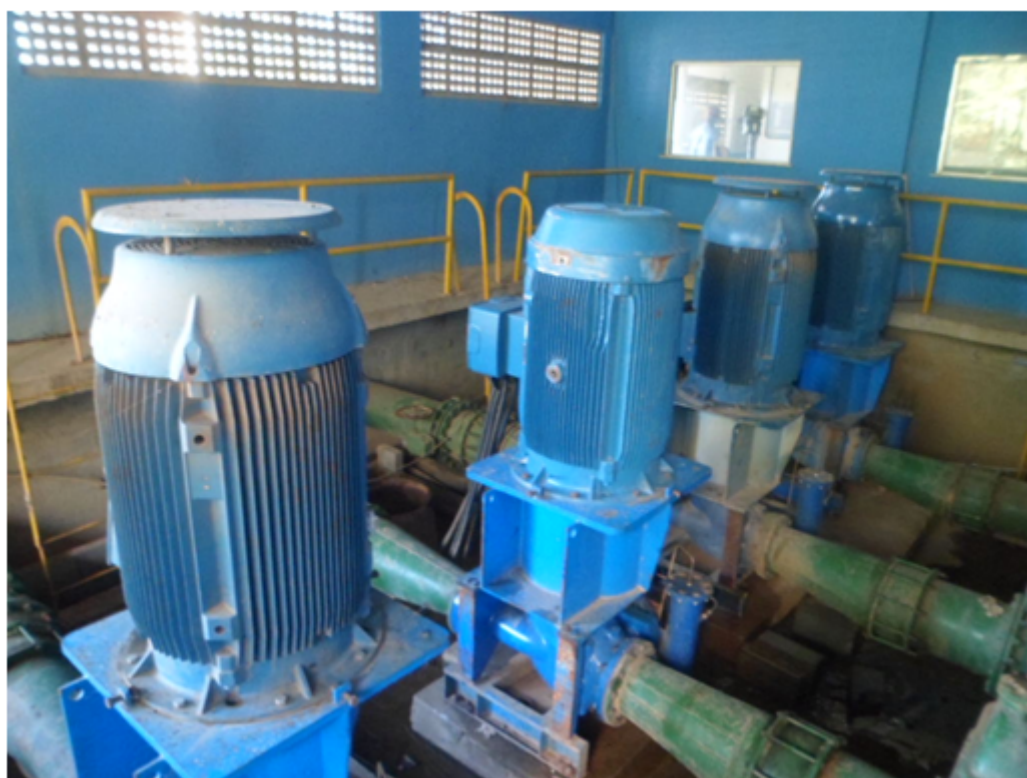
Foto 12 – 04 (quatro) Bombas do Alto Recalque

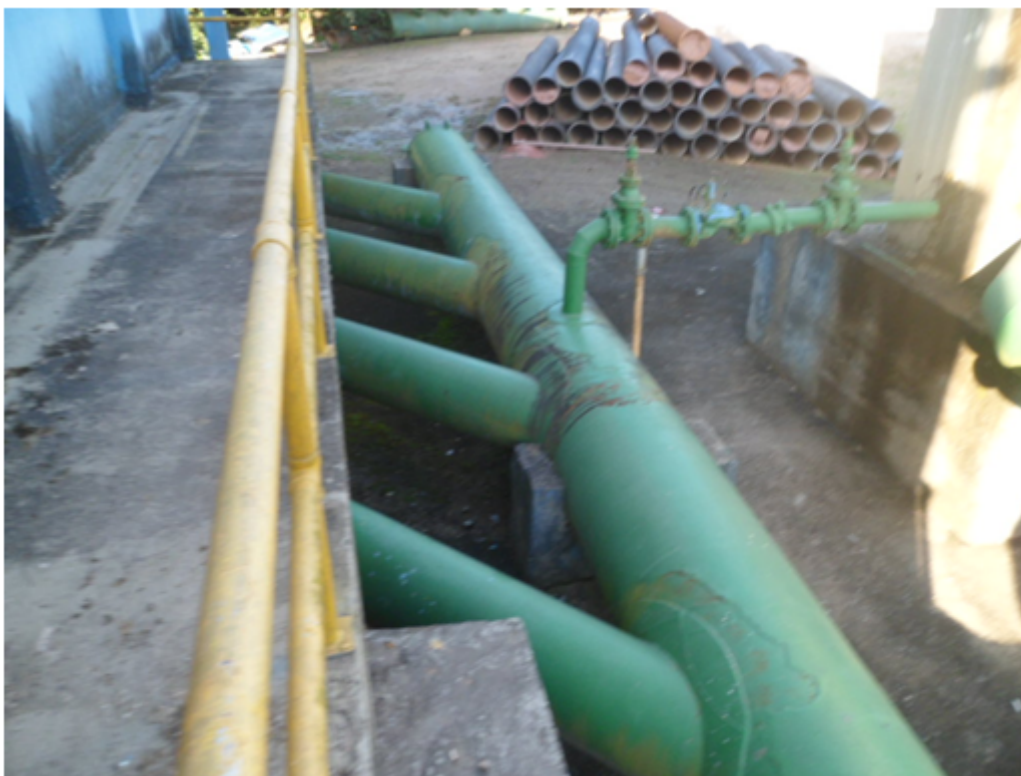
Foto 13 – Tubulações Advindas das Bombas do Alto Recalque para as Adutoras

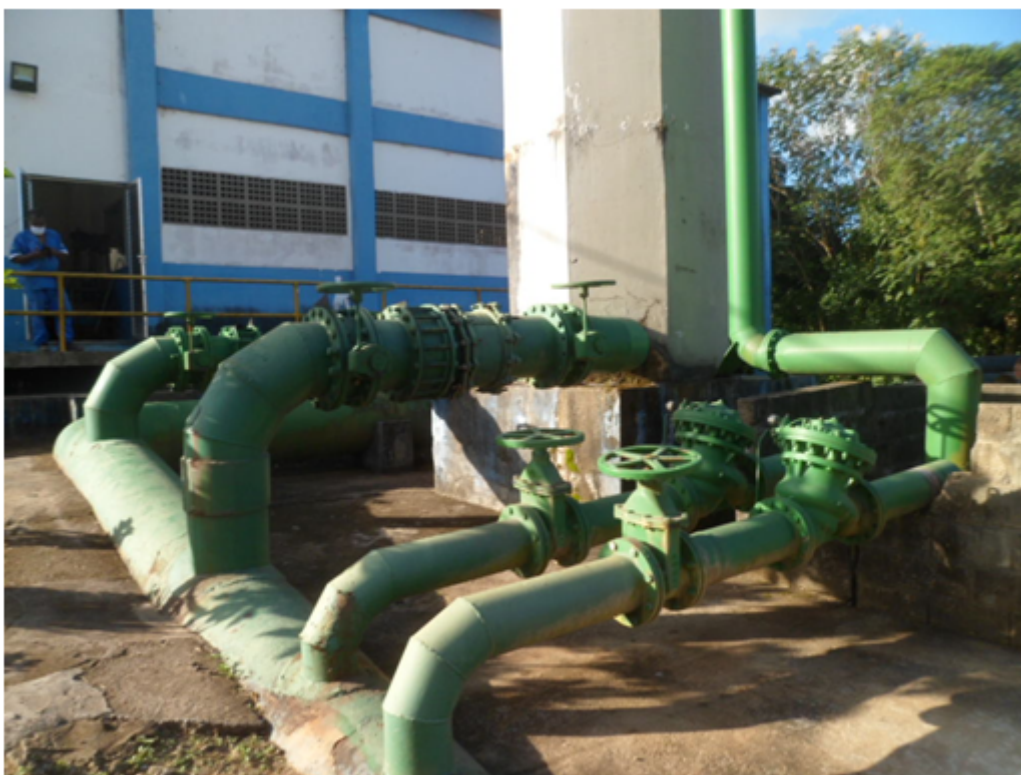
Foto 14 – Tubulações Interligadas a Adutora que Recalca para ETA Macaé

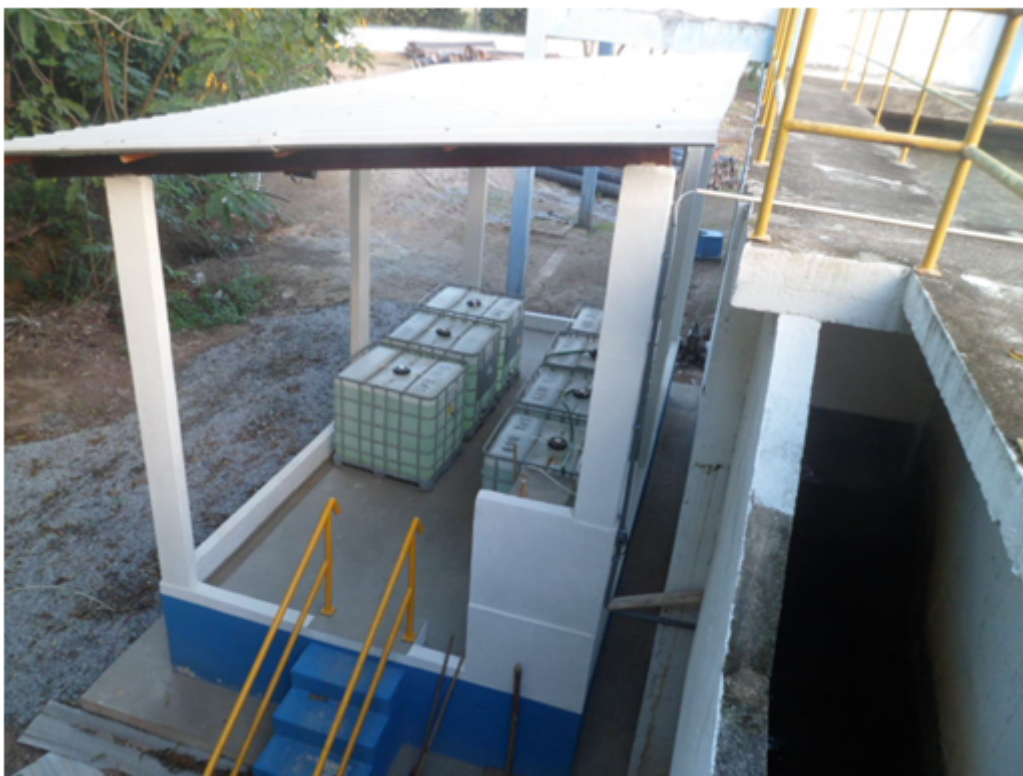
Foto 15 – Local de Armazenamento de Material Químico (Peroxido de Hidrogênio)

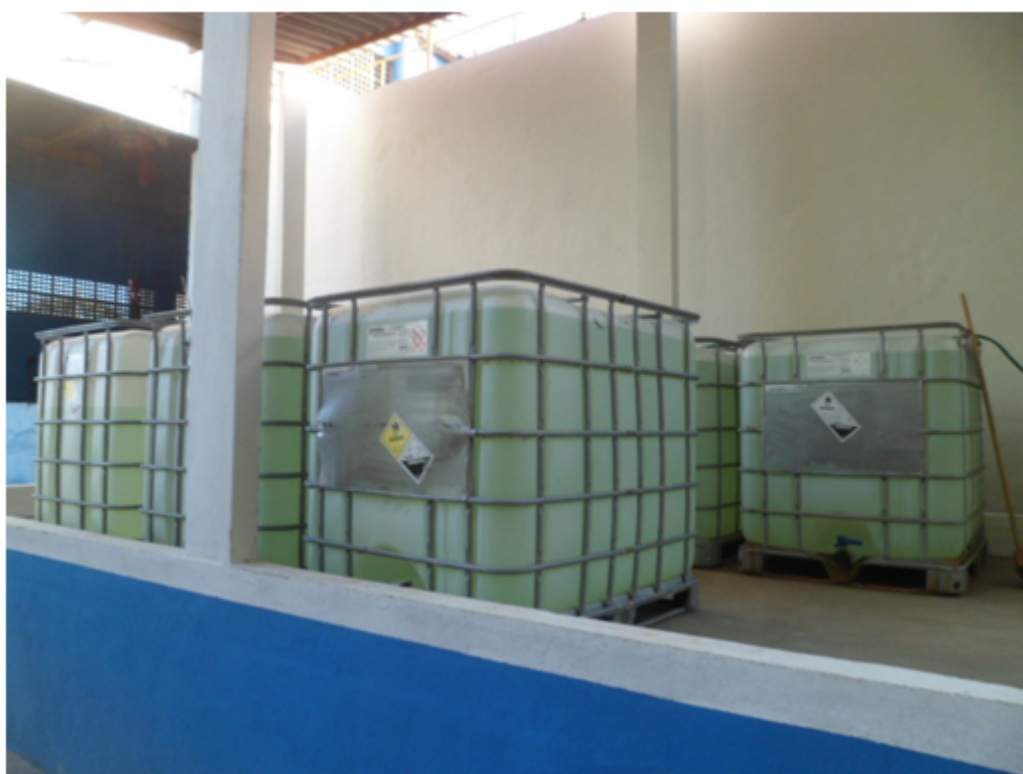
Foto 16 – Armazenamento de Material Químico (Peróxido de Hidrogênio)

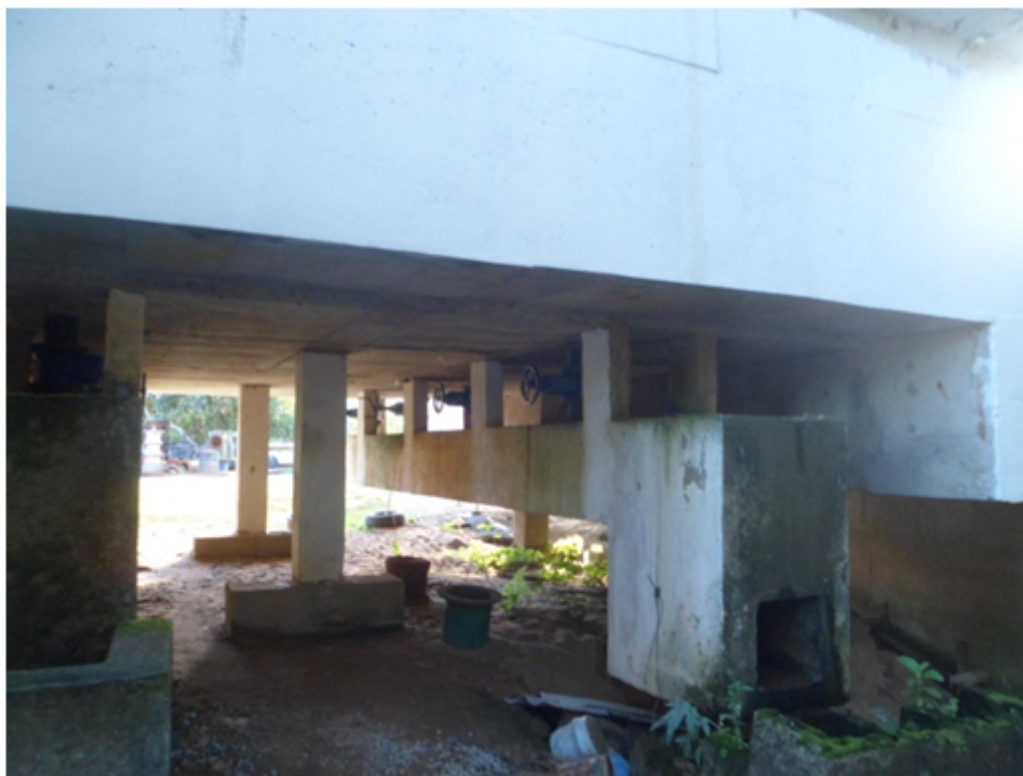
Foto 17 – Registros de Descarga dos Desarenadores

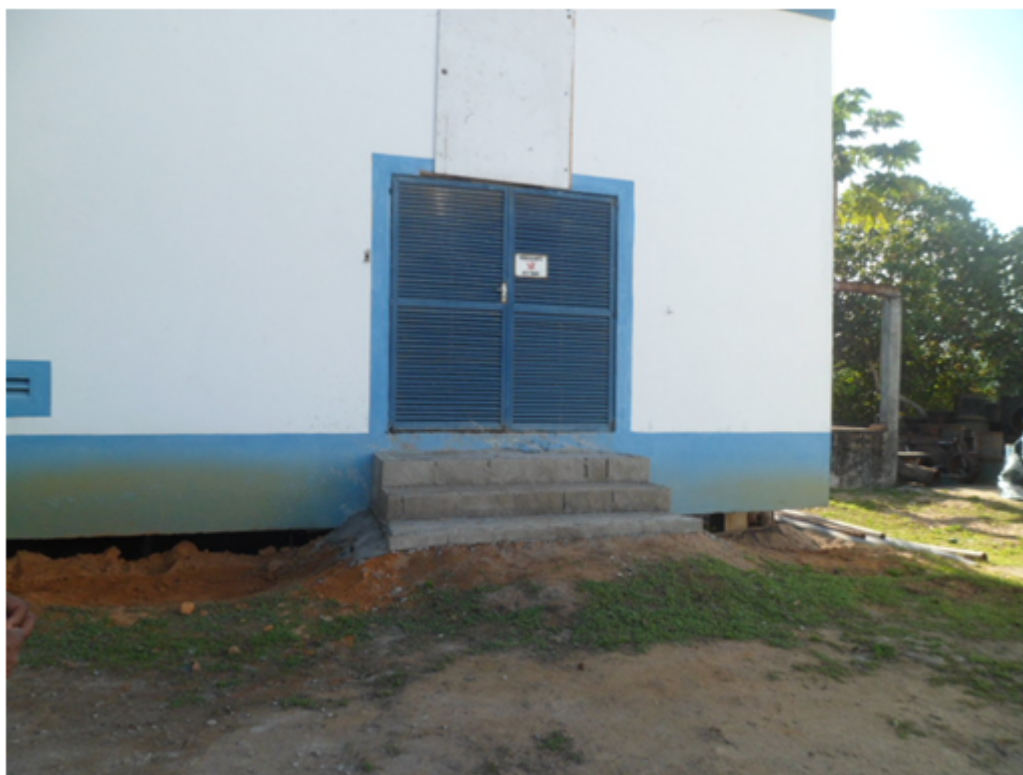
Foto 18– Casa de Energia

Ainda, segundo informações do colaborador da CEDAE, o maior problema da Estação Elevatória é a energia oferecida pela Concessionária de energia elétrica local, por se tratar de uma área rural, tem o corrido inúmeras ocorrências de quedas de energia. Com o aumento da capacidade dos transformadores de 750 Kva para 900 Kva com ventilação forçada, será minimizado o impacto quando ocorrer variação de tensão.

Esta CASAN, sugere que a CEDAE providencie o mais breve possível uma Fonte Alternativa de Energia (Gerador), para auxiliar nas possíveis falta de Abastecimento de Energia Elétrica, tendo em vista que a região, já conforme mencionado, sofre com quedas e falta de energia.

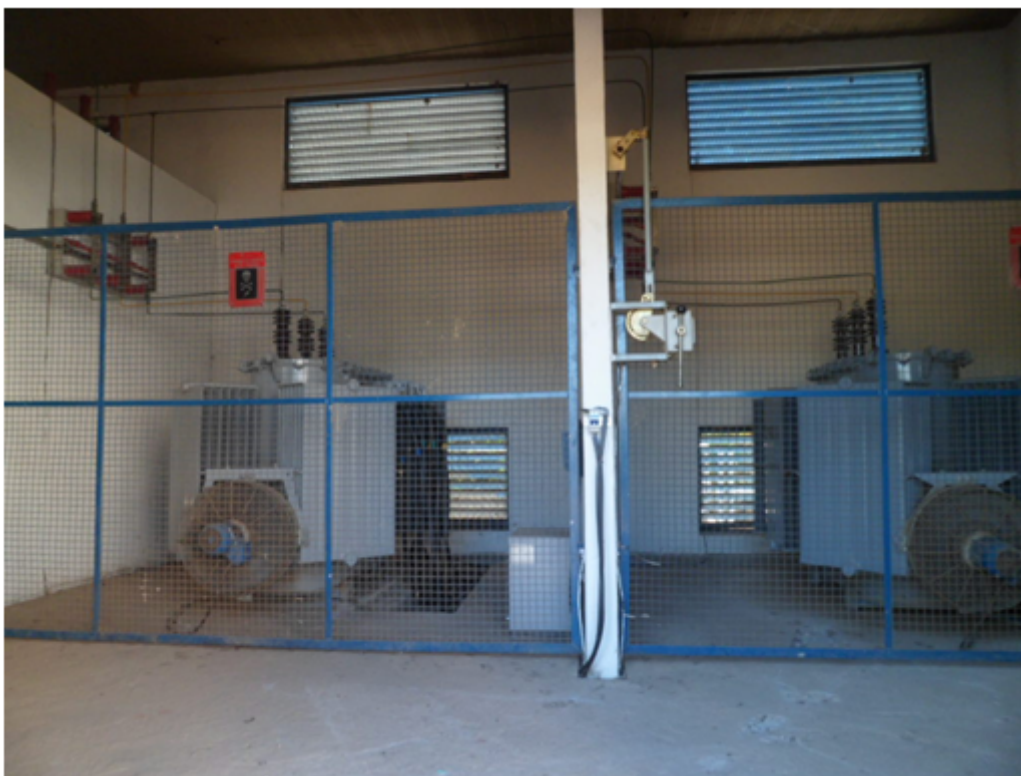
Foto 19– 02 (dois) Transformadores 900 Kva

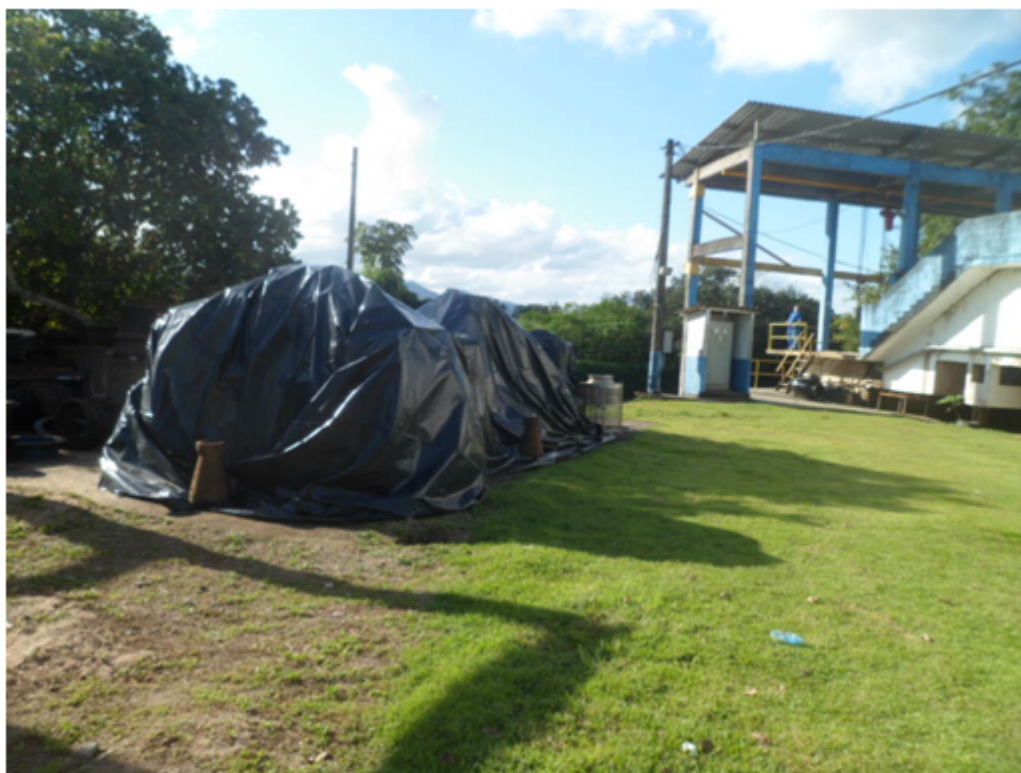
Foto 20 – 02 (dois) Transformadores de 1000 Kva, Reserva
