## RELATÓRIO DE FISCALIZAÇÃO

### RELATÓRIO DE VISITA TÉCNICA AGENERSA/CASAN Nº 25/2021

#### **ASSUNTO: OCORRÊNCIA OUVIDORIA Nº 2021002075 – CEDAE - DUQUE DE CAXIAS**

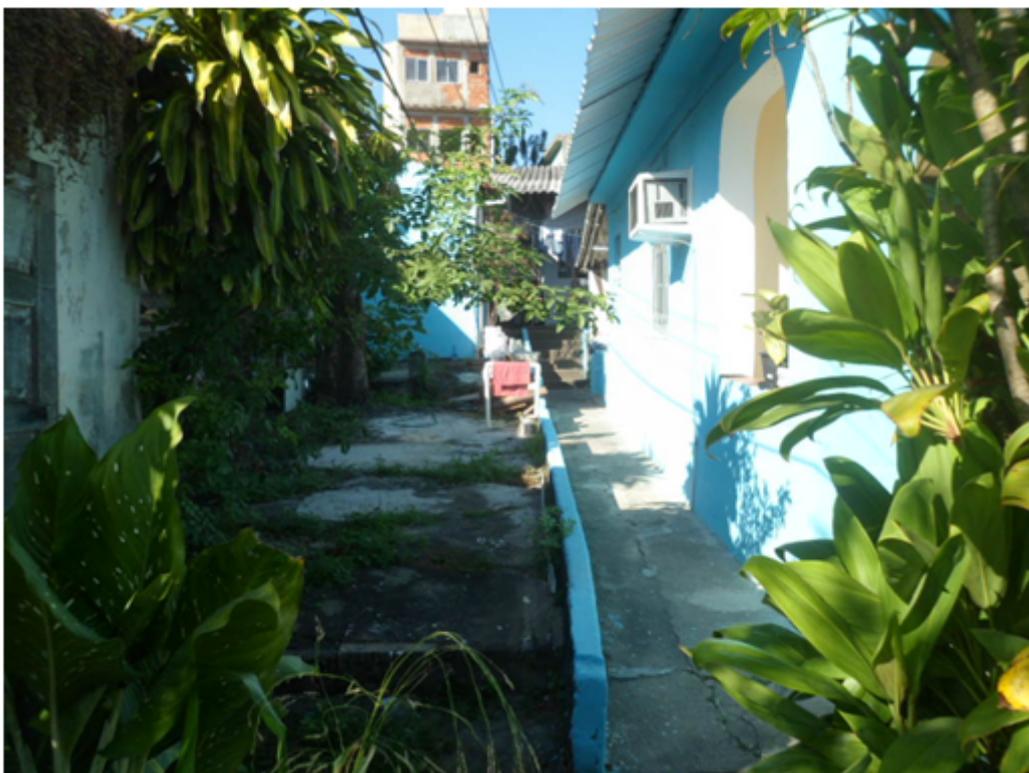
Foto 05 – Parte Interna do Terreno (Área para Construção de Reservatório)

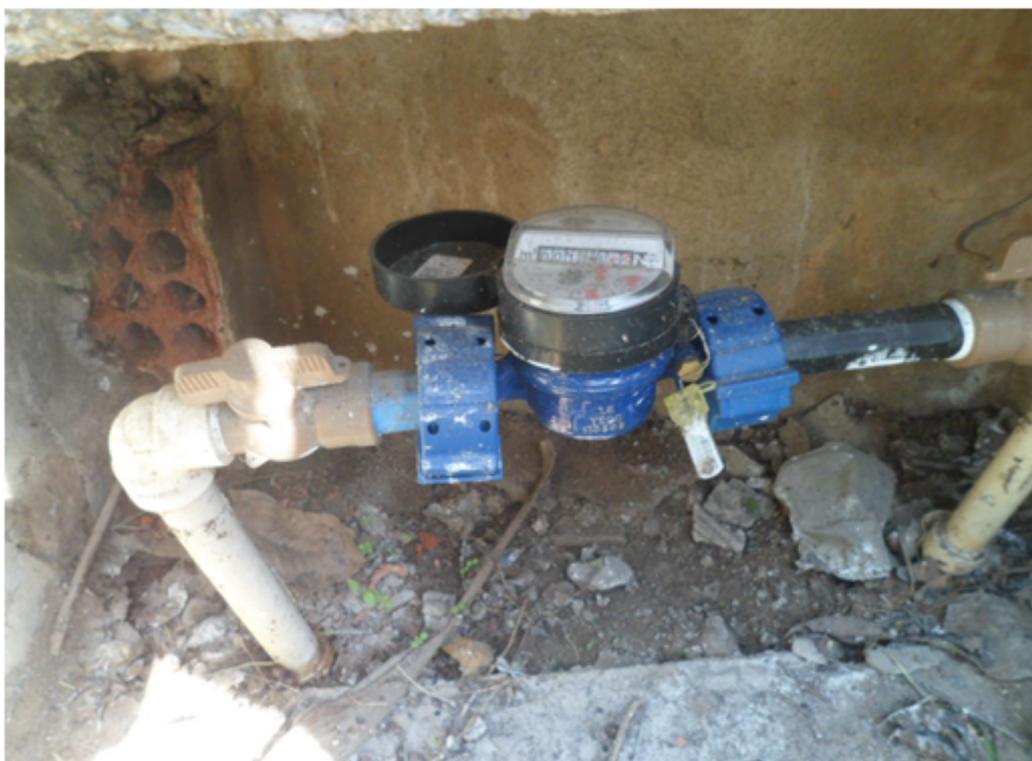
Foto 06 – Hidrômetro na Parte Interna do Terreno

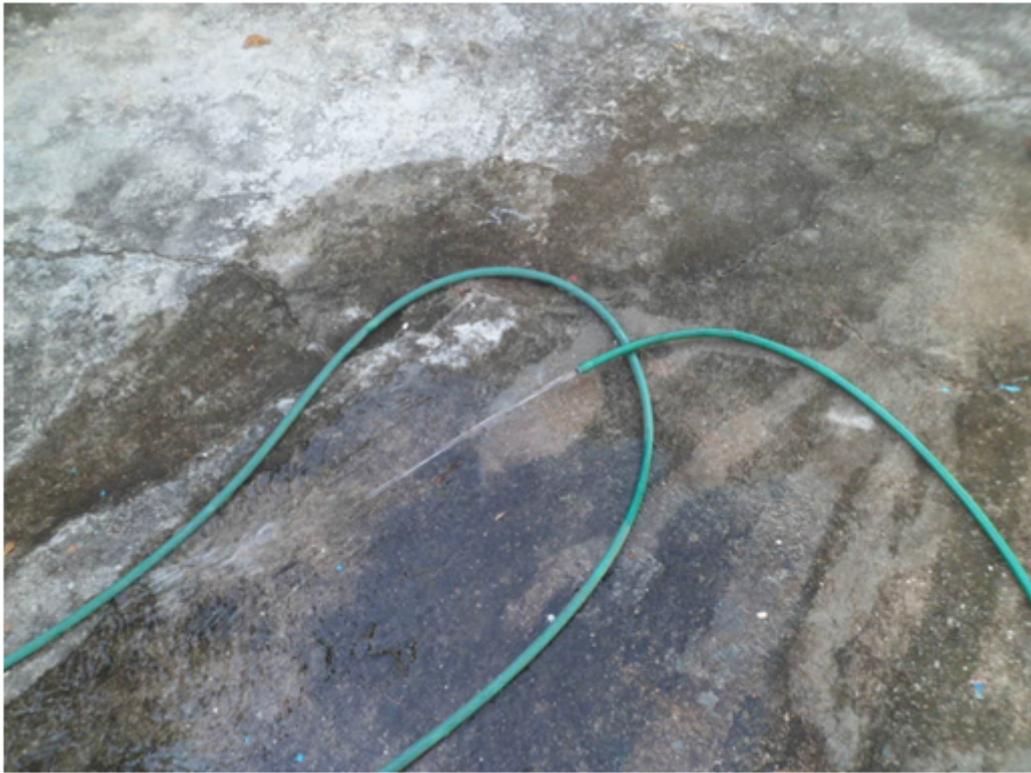
Ao chegar na residência do reclamante, Sr. German Alexandre de Souza, observou-se que o mesmo não possui reservatório inferior (cisterna). Ao se abrir uma torneira no quintal, percebemos um fluxo de água normal e constante conforme foto nº 07.

Foto 07 – Torneira no Quintal da Casa (Com Água com Pressão)

Ao chegar na residência do Sr. German Alexandre de Souza, o reclamante, observou-se que o mesmo não possui reservatório inferior (cisterna). Ao se abrir uma torneira no quintal, percebemos um fluxo de água normal e constante conforme foto nº 07.
