Agência Reguladora de Energia e Saneamento Básico do Estado do Rio de Janeiro

## RELATÓRIO DE FISCALIZAÇÃO

### RELATÓRIO DE VISITA TÉCNICA AGENERSA/CASAN Nº 25/2021

**ASSUNTO:** MPRJ Nº 2020.00269592. **EMENTA:** CEDAE FALTA DE ABASTECIMENTO

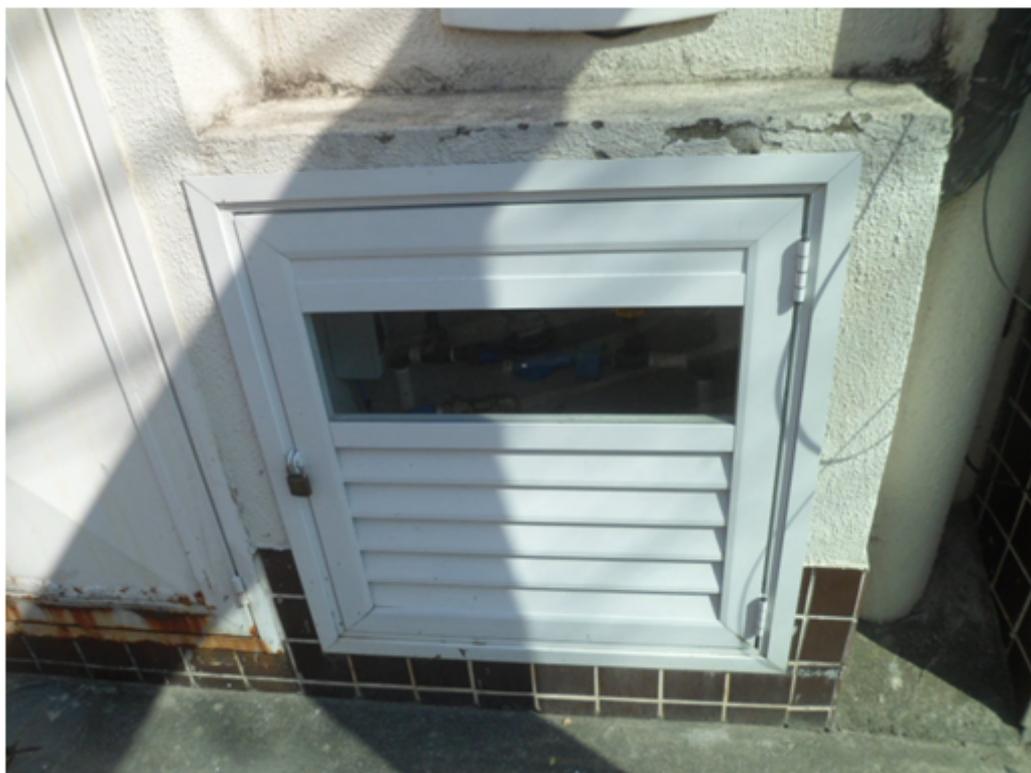
Foto 05 – Caixa de Hidrômetro e Bomba de Sucção

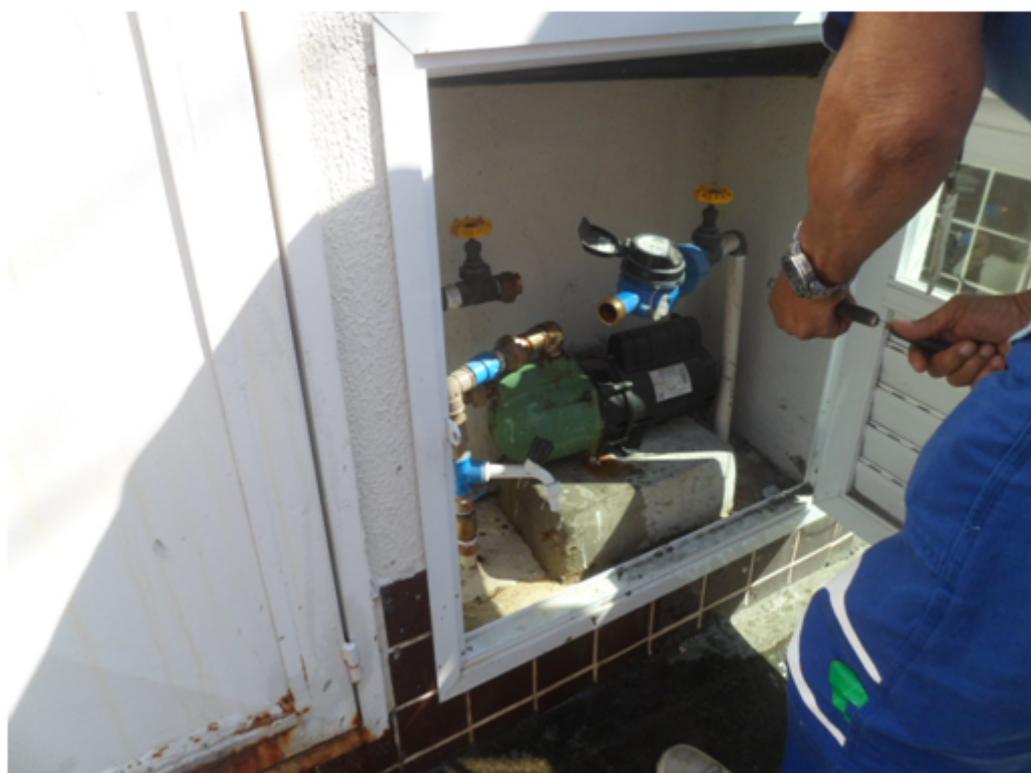
Foto 06 – Instalação de Manômetro para Medição de Pressão

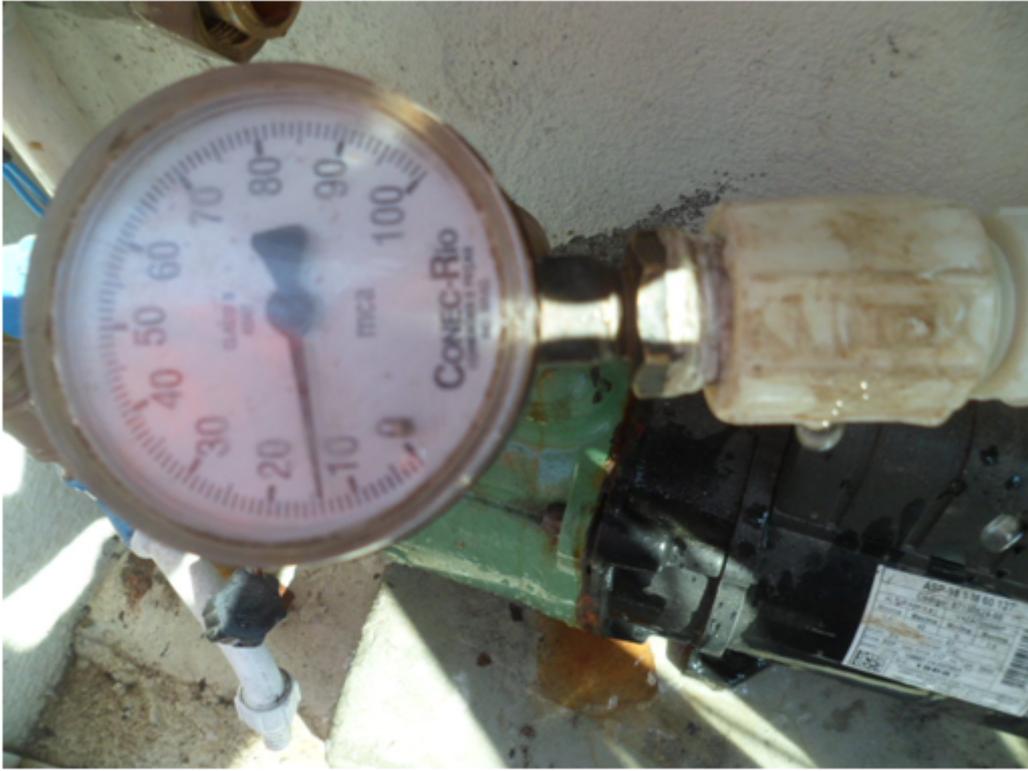
Ao instalar o manômetro na tubulação de entrada do prédio, pelo colaborador da CEDAE, encontrou-se uma pressão em média de 14 m.c.a (metros de coluna d'água), conforme foto nº 07, ou seja, uma pressão suficiente para abastecer o reservatório inferior (cisterna) e até os 15 (quinze) reservatórios superiores de 1.000 litros cada do Condomínio, tendo em vista que os mesmos encontram-se aproximadamente a 12 metros de altura.

Foto 07 – Pressão Encontrada no Ato da Visita 14 m.c.a.

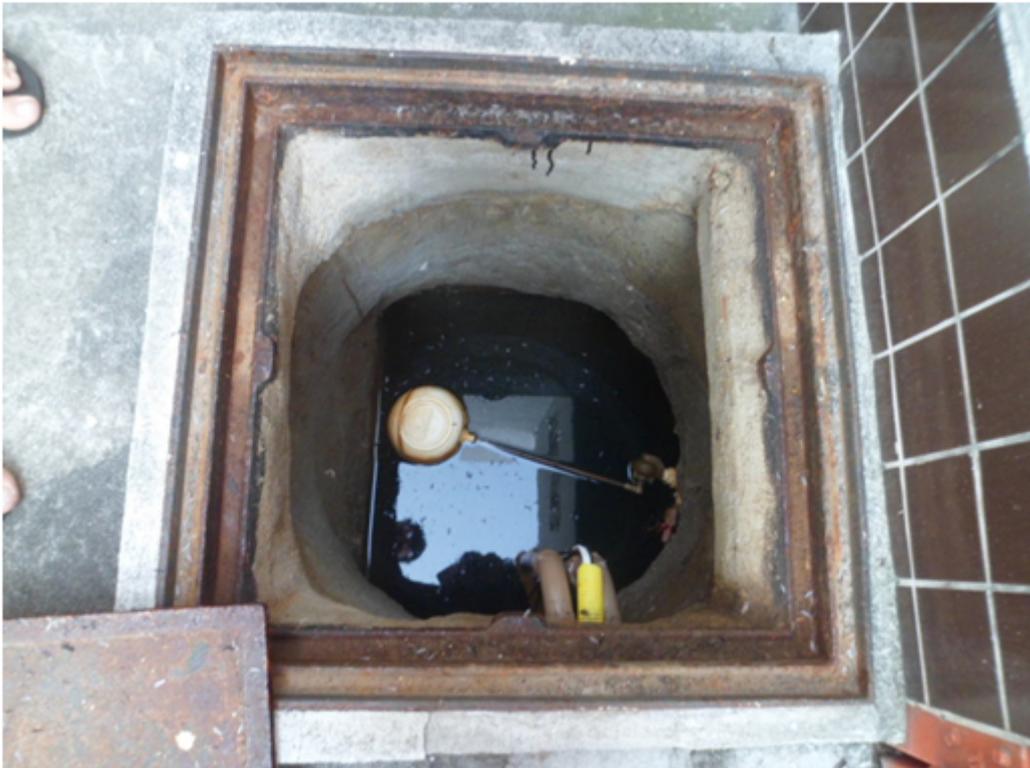
Identificou-se que o referido imóvel é provido de reservatório inferior (cisterna), que encontrava-se totalmente abastecida, conforme foto nº 08 e ainda, utiliza uma bomba de sucção de pequeno porte para abastecer os reservatórios. Esta CASAN verificou e atestou que o volume de água fornecido é compatível com o número de economias existentes no logradouro, tendo em vista se tratar de prédio residencial, conforme o relatório de consumo registrado para a matrícula nº 2500706-1 anexado ao processo.

Foto 08 – Reservatório Inferior com Capacidade Aproximada de 10.000 Litros (Totalmente Cheia)

Identificou-se que o referido imóvel é provido de reservatório inferior (cisterna), que encontrava-se totalmente abastecida, conforme foto nº 08.
