# **RELATÓRIO DE FISCALIZAÇÃO**

## **AGENERSA/CASAN Nº 26/2022**

### **Estação de Tratamento de Esgoto Vargem Grande**

### **Vargem Grande / Rio de Janeiro**

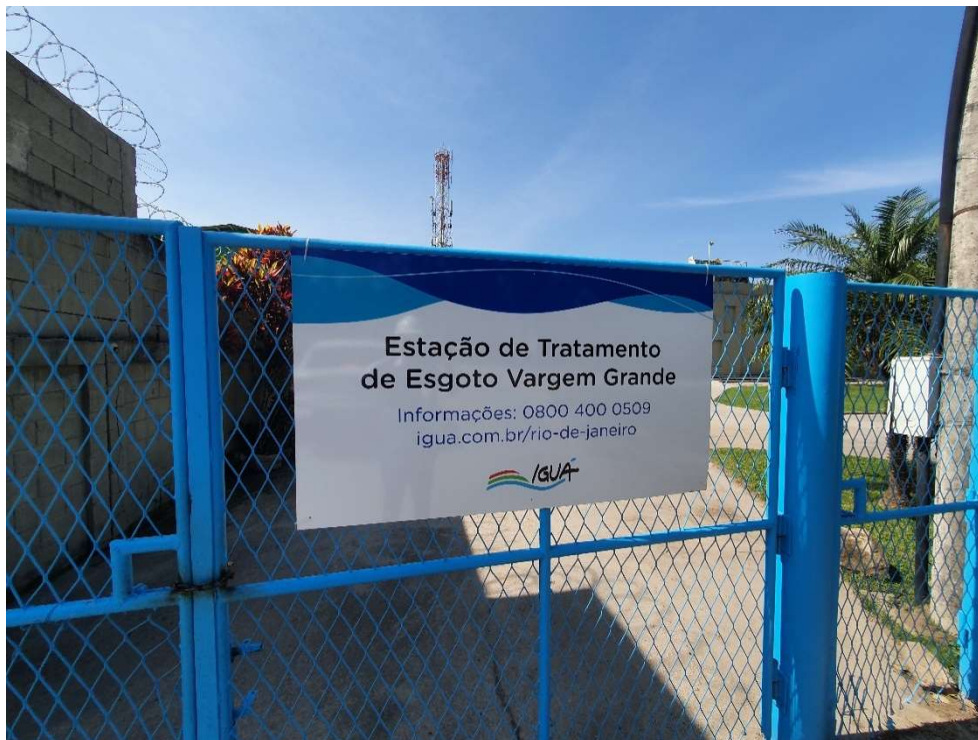
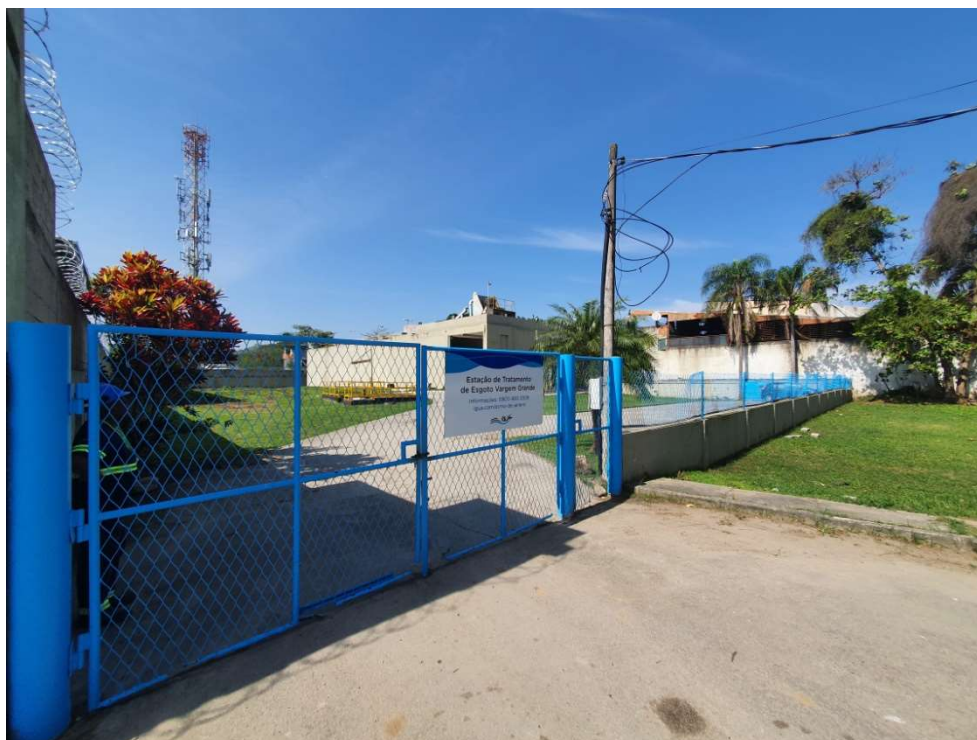
- Entrada da Estação de Tratamento de Esgoto, cercada e identificada (Fotos 01 e 02).

Foto 01 – Entrada da Estação de Tratamento de Esgoto Vargem Grande

Foto 02 – Entrada da Estação de Tratamento de Esgoto Vargem Grande

- a) A ETE encontra-se identificada, cercada e limpa.
- b) Caixa de chegada sem manutenção, com os registros afogados e fiação exposta.
- c) Laboratório sem ponto de água.

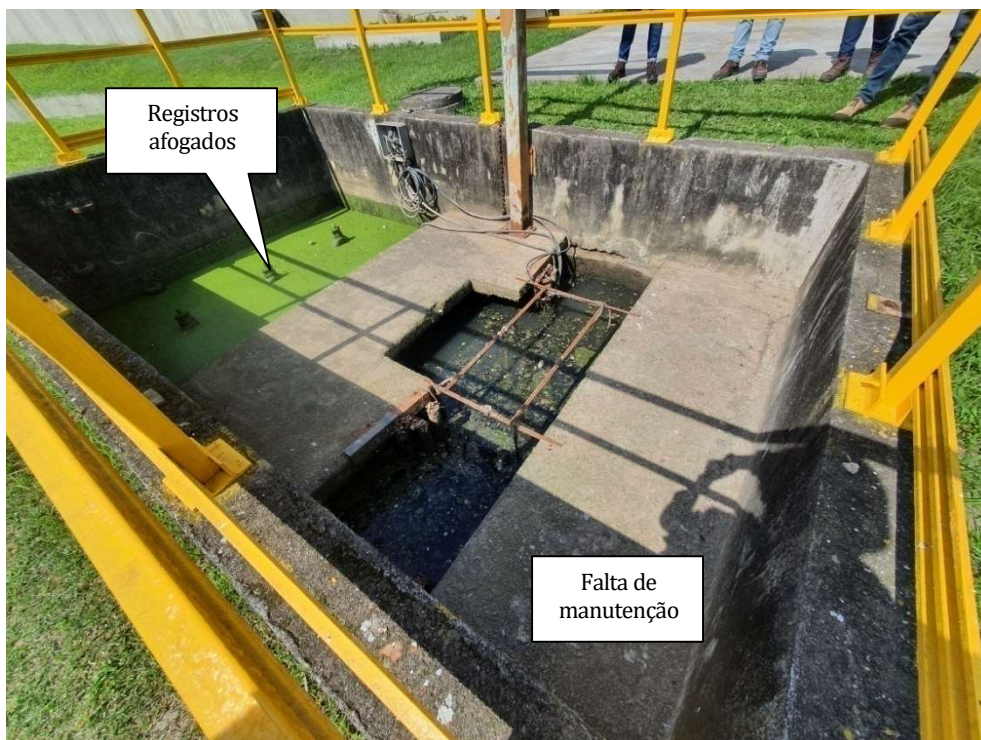
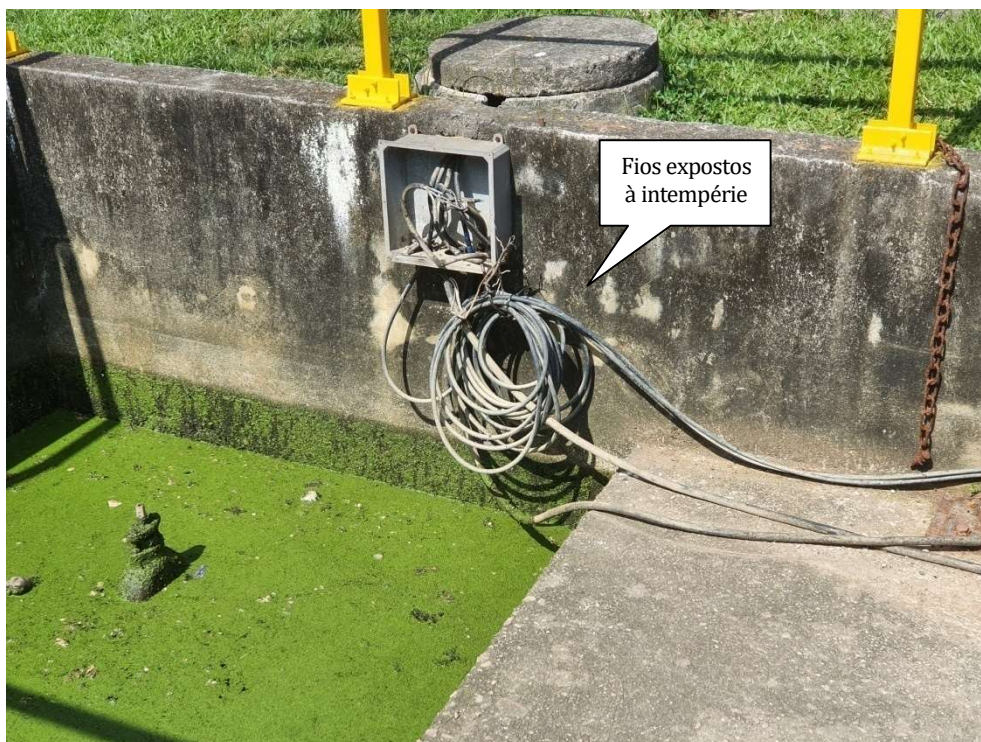
Foto 03 – Caixa de chegada

**Condição da ETE:** Composto por gradeamento grosseiro e extravasor que quando necessário, extravasa o esgoto para o corpo receptor próximo à ETE.

- Necessidade de manutenção na caixa de chegada (Fotos 03 e 04)

- e) Criar uma equipe para manutenção da ETE.
- f) Apresentar um plano para manutenção da caixa de chegada.
- g) Apresentar um plano, com seu respectivo cronograma, para recuperação da rosca transportadora, ou justificativa para não execução do mesmo.

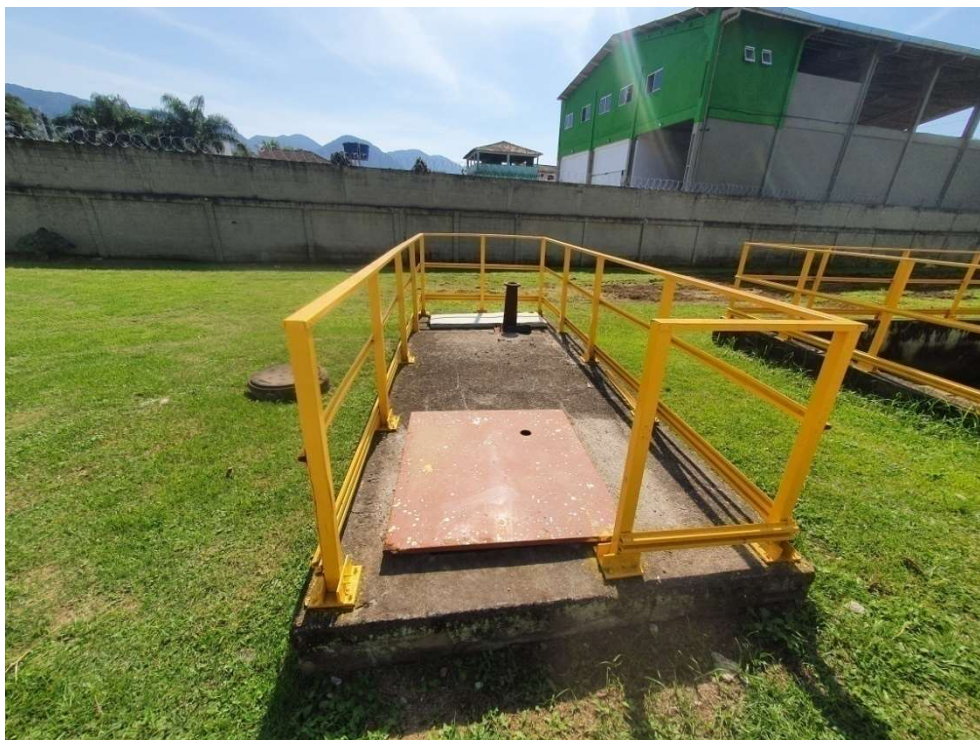
**Condição da ETE:** Composto por dois conjuntos motor-bomba (1+1 reserva)

- Elevatória operando normalmente (Foto 05)

Foto 05 – Casa de bombas da elevatória

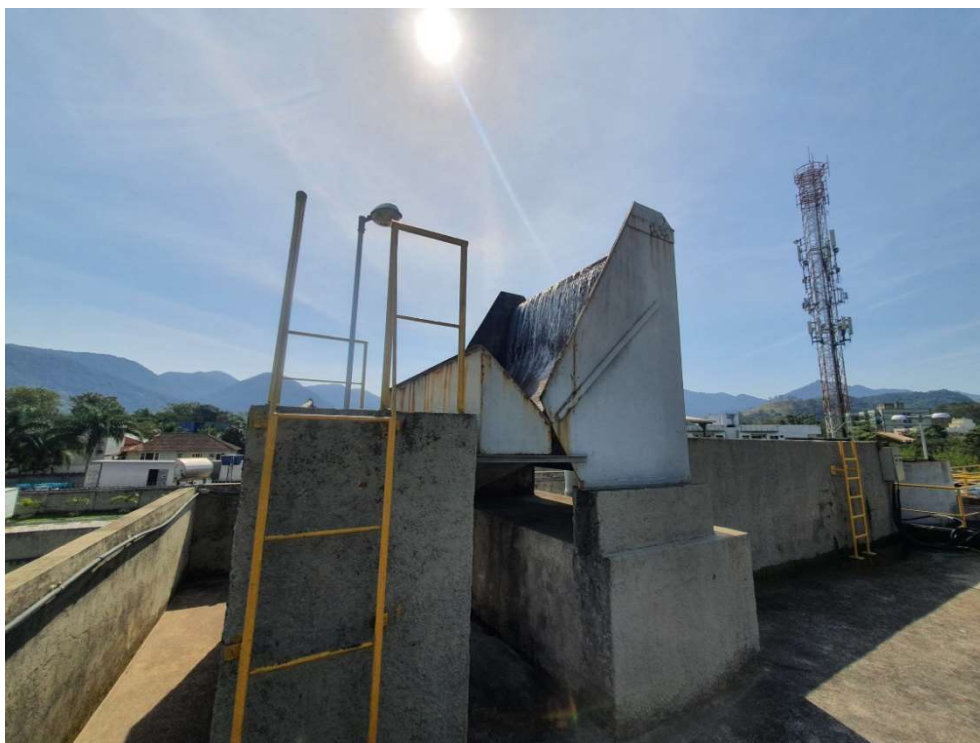
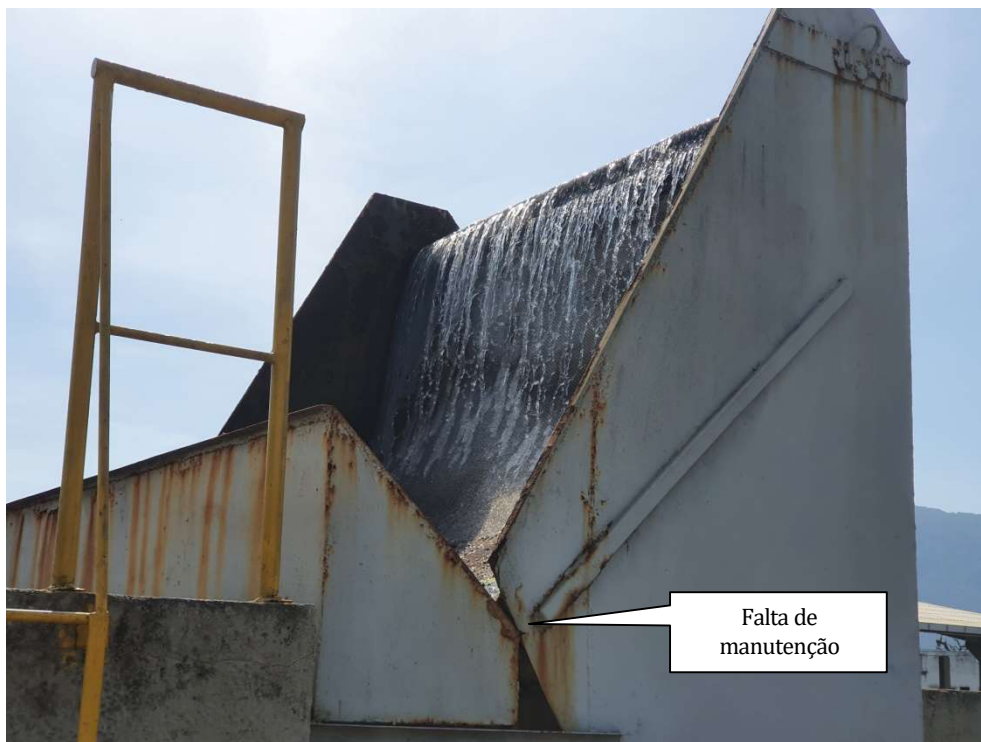
Foto 06 – Peneira estática

**Condição da ETE:** Instalada sem a presença de um sistema de anteparo para evitar os respingos nos operadores, apresenta pontos de corrosão na estrutura.

- Peneira estática sem a presença de um sistema de anteparo para evitar os respingos e pontos de corrosão na estrutura da peneira (Fotos 06 e 07)

- d) Peneira estática com pontos de corrosão.
- e) Rosca transportadora do desarenador inoperante e em estágio avançado de corrosão, areia é removida com auxílio de caminhão.

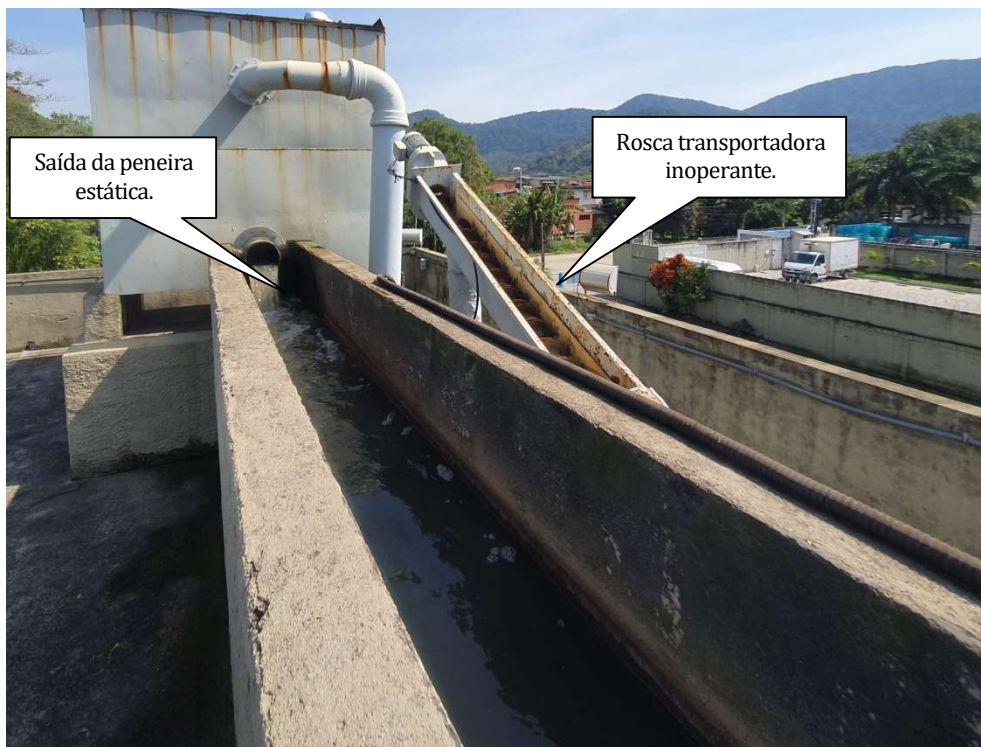
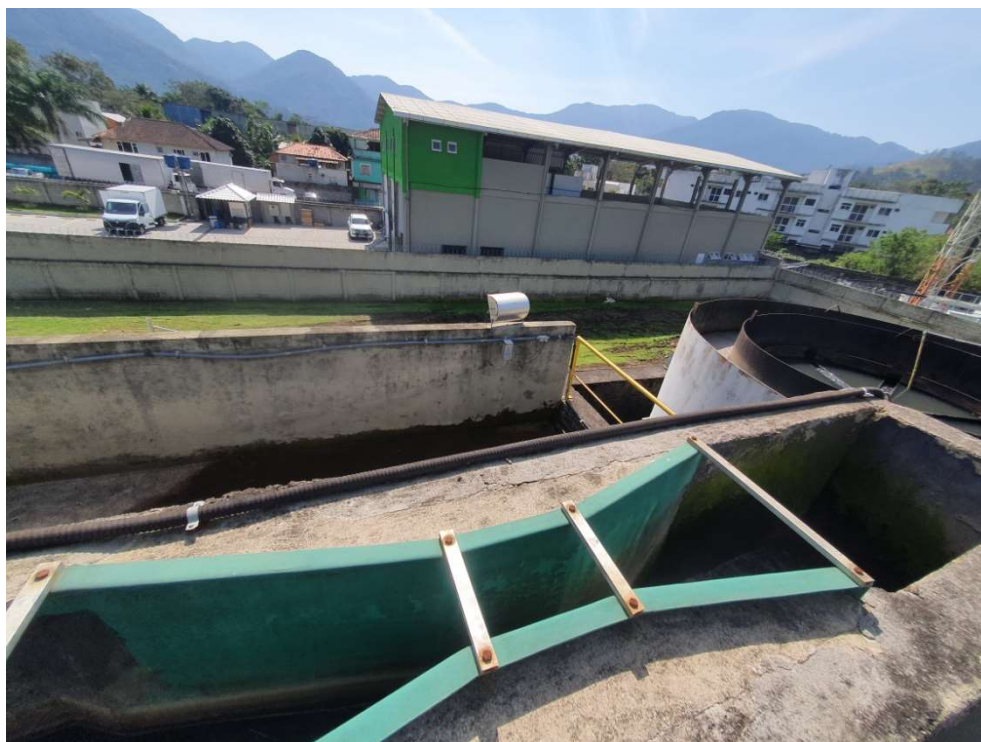
Foto 08 – Calha Parshall

**Condição da ETE:** A medição é realizada na entrada e saída da estação de forma manual.

- Calha Parshall para medição de vazão de entrada, operando normalmente (Fotos 08 e 09)

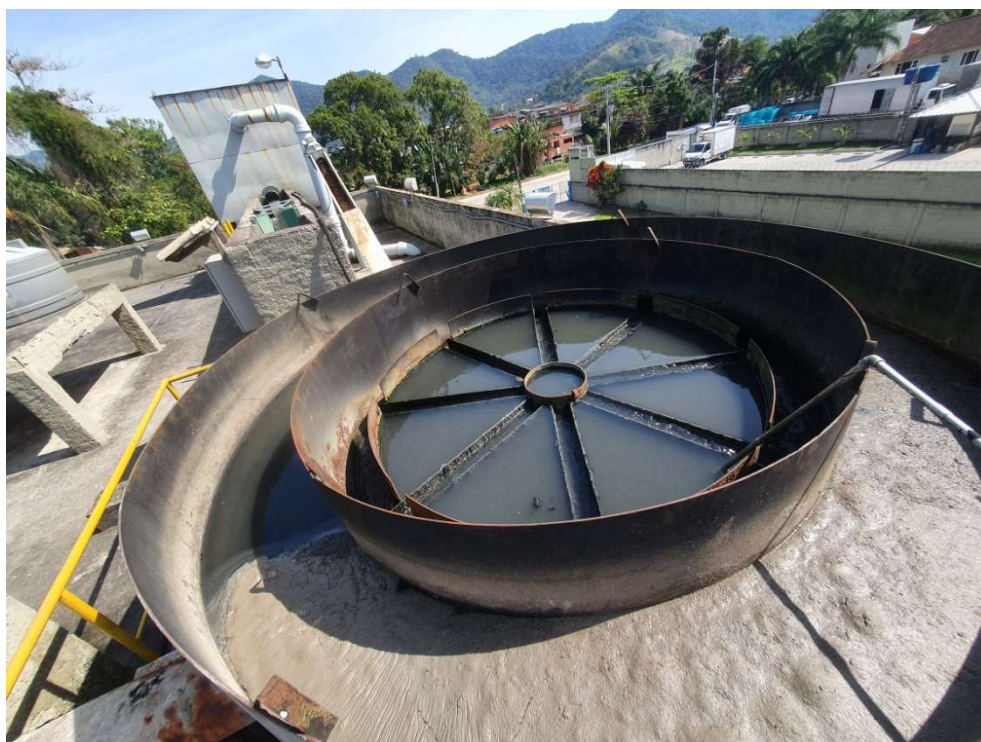
Foto 10 - Desarenador

**Condição da ETE:** Encontra-se operando sem a rosca transportadora, areia é retirada com auxílio de caminhão.

- Desarenador com alguns pontos de corrosão (Foto 10)

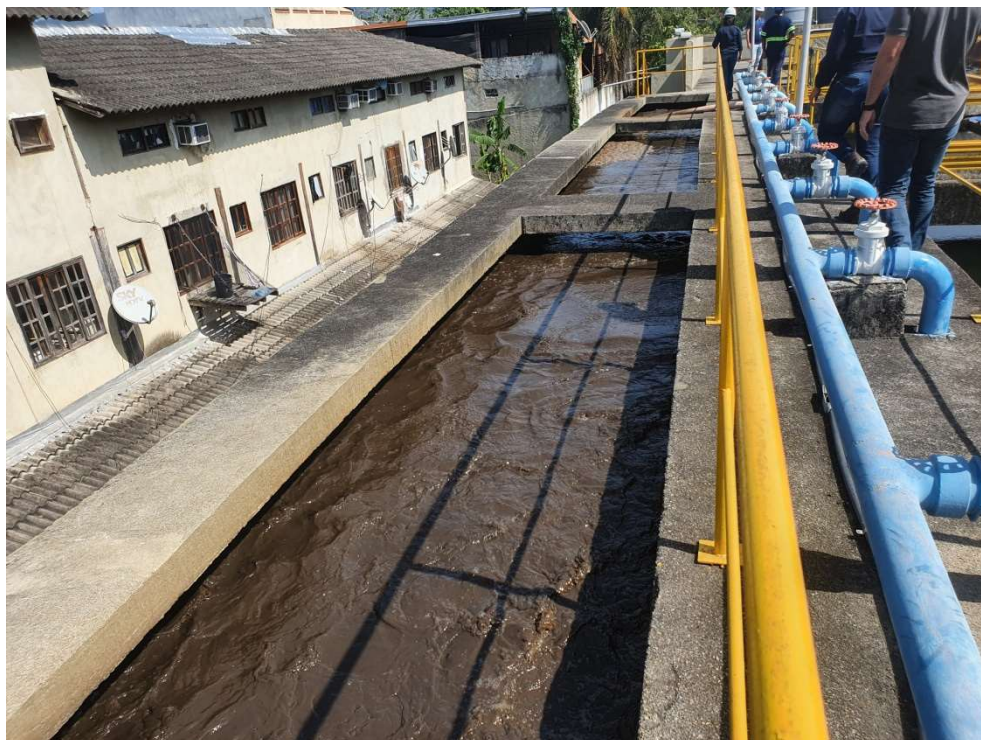
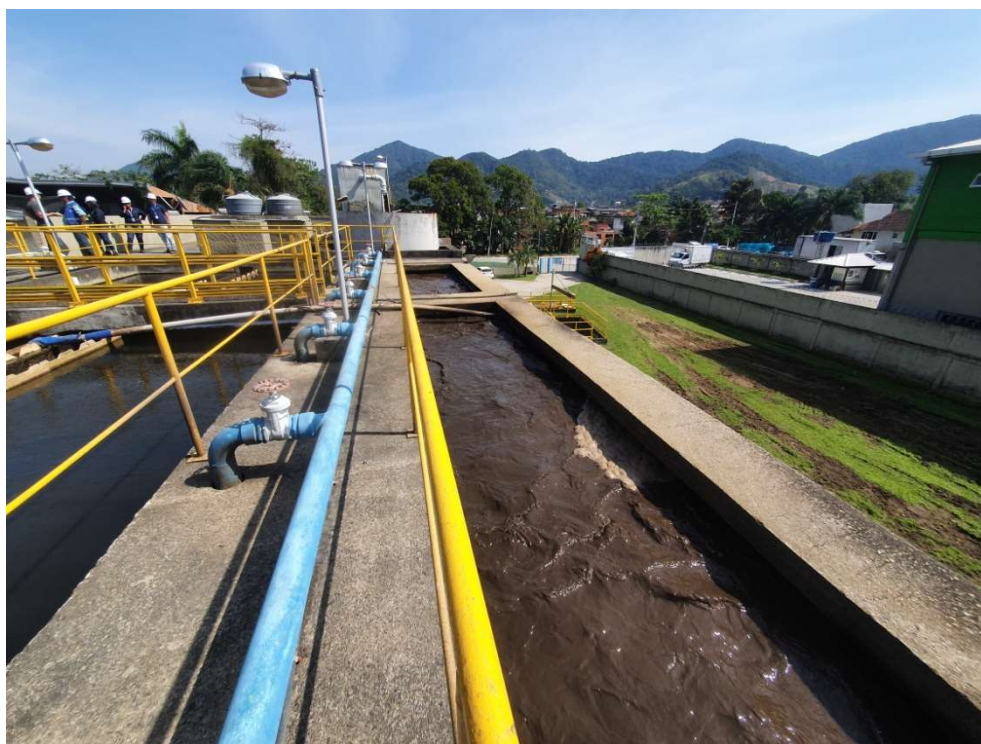
Foto 11 – Tanque de aeração

**Condição da ETE:** Composto por sistema de aeração com difusores de membrana alimentados por dois sopradores trilobulares (1+1 reserva). Operando normalmente.

- Tanques de aeração operando normalmente (Fotos 11 e 12)

- f) Tanque de aeração operando normalmente.
- g) Decantador secundário não realiza a recirculação do lodo ativado como projetado.
- h) Digestor aeróbio servindo como decantador, o excesso do lodo é retirado por caminhão limpa fossa (*vacall*) e levado para tratamento na ETE Barra da Tijuca.

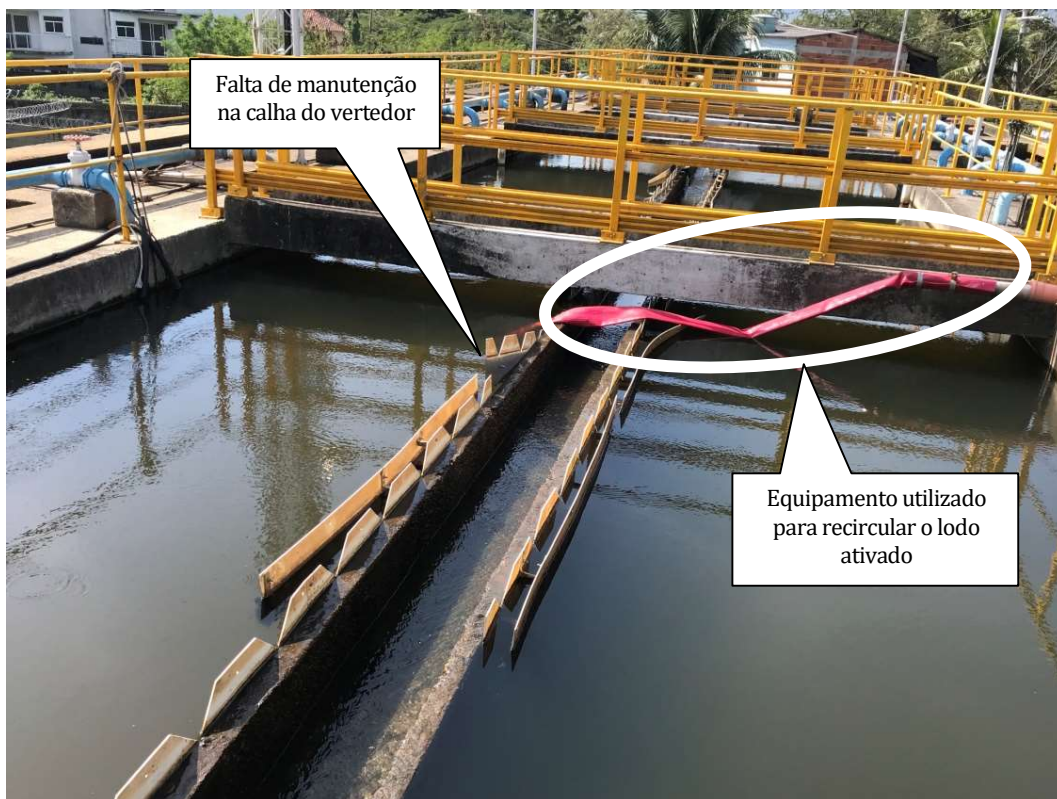
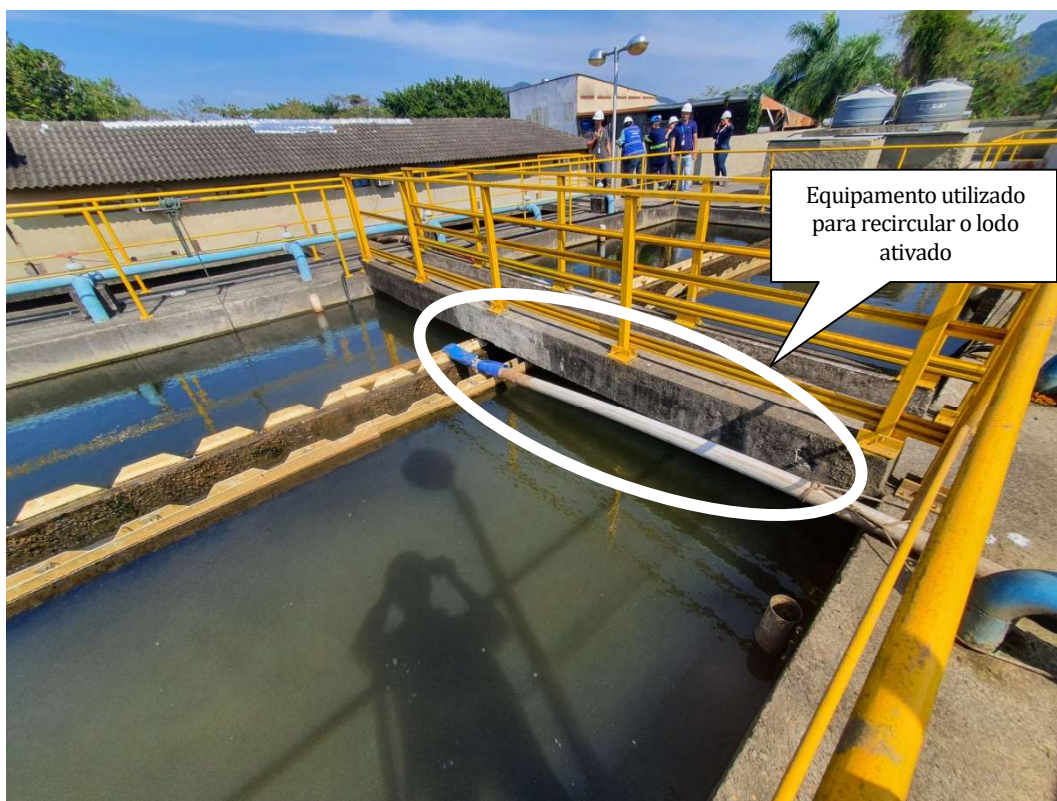
Foto 13 – Decantador secundário

**Condição da ETE:** Cabe ressaltar que não há recirculação do lodo ativado conforme previsto em projeto. Com isso, a equipe de operação improvisou um sistema de recirculação de lodo utilizando dois conjuntos motor-bomba submersíveis dentro dos decantadores (1 conjunto em cada decantador) para coletar o lodo sedimentado e realizar a recirculação para os tanques de aeração.

- Necessidade de manutenção nos decantadores secundários (Fotos 13 e 14)

- h) Apresentar um plano, com seu respectivo cronograma, para recuperação do sistema de recirculação do lodo ativado nos decantadores secundários, conforme previsto em projeto, ou justificativa para não execução do mesmo.

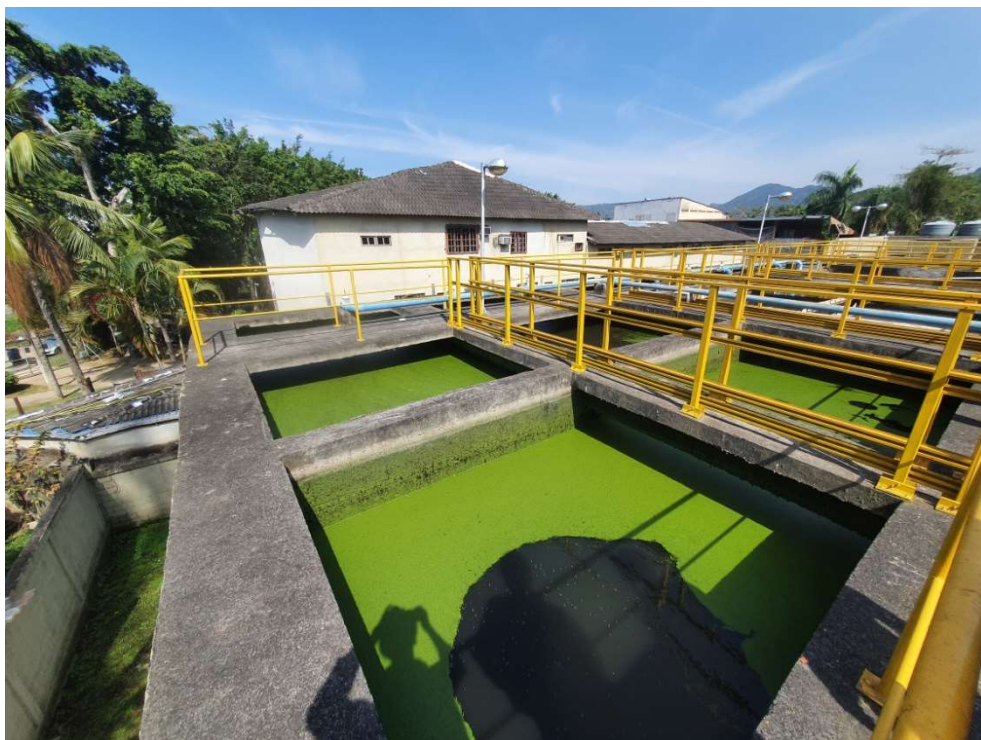
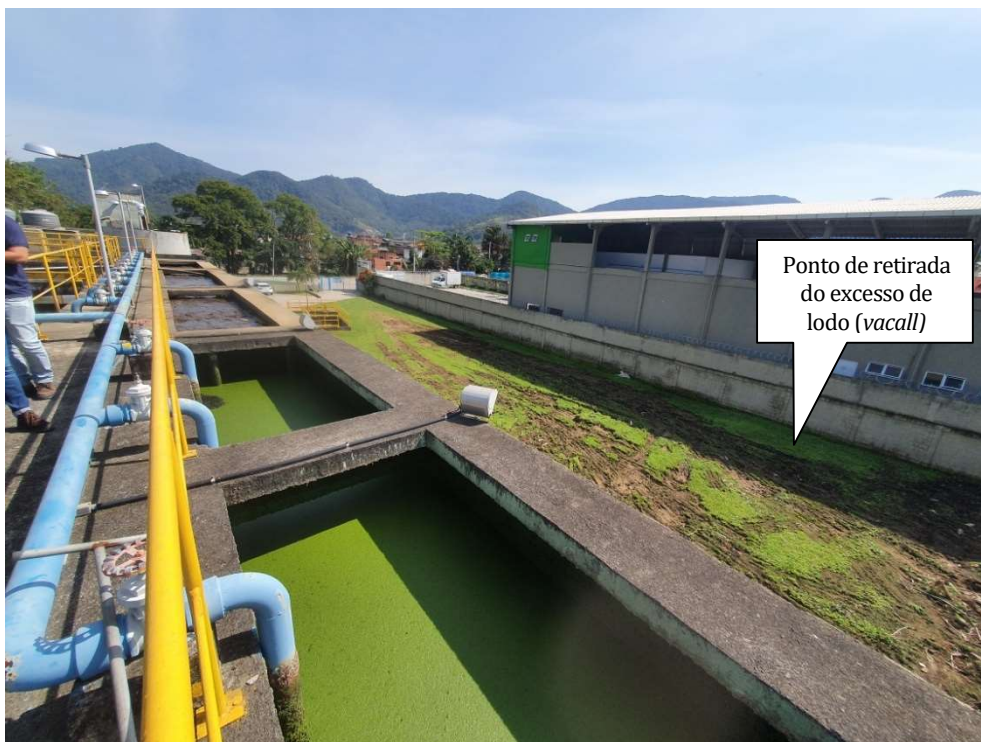
Foto 15 – Digestor aeróbio

**Condição da ETE:** Digestor está servindo como decantador. O descarte do excesso de lodo esta sendo realizado com caminhão *vacall* e levado para ETE Barra para tratamento.

- Digestor aeróbio inoperante (Fotos 15 e 16)

- i) Apresentar um plano, com seu respectivo cronograma, para recuperação do digestor aeróbio, ou justificativa para não execução do mesmo.
- j) Identificar as unidades da ETE (Ex.: Laboratório de análises, copa, almoxarifado, etc).

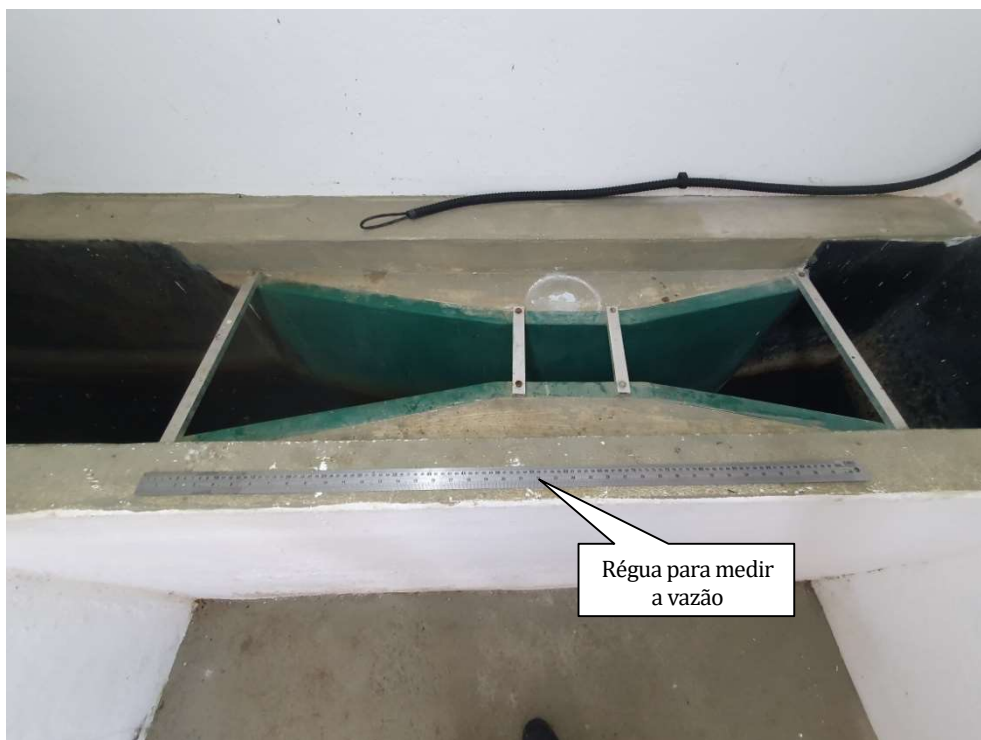
Foto 17 – Calha Parshall

- Calha Parshall para medição da vazão de saída do efluente tratado (Foto 17)

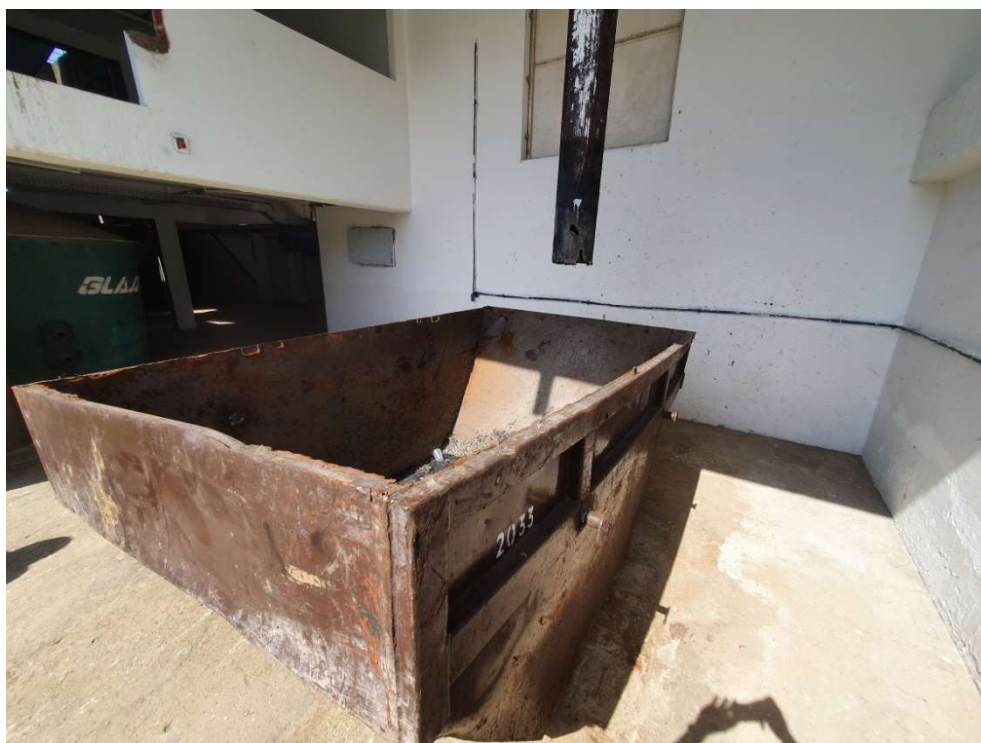
- Caçamba para os sólidos retirados na Peneira estática (Foto 19)

Foto 18 – Caçamba para os sólidos retirados na peneira estática

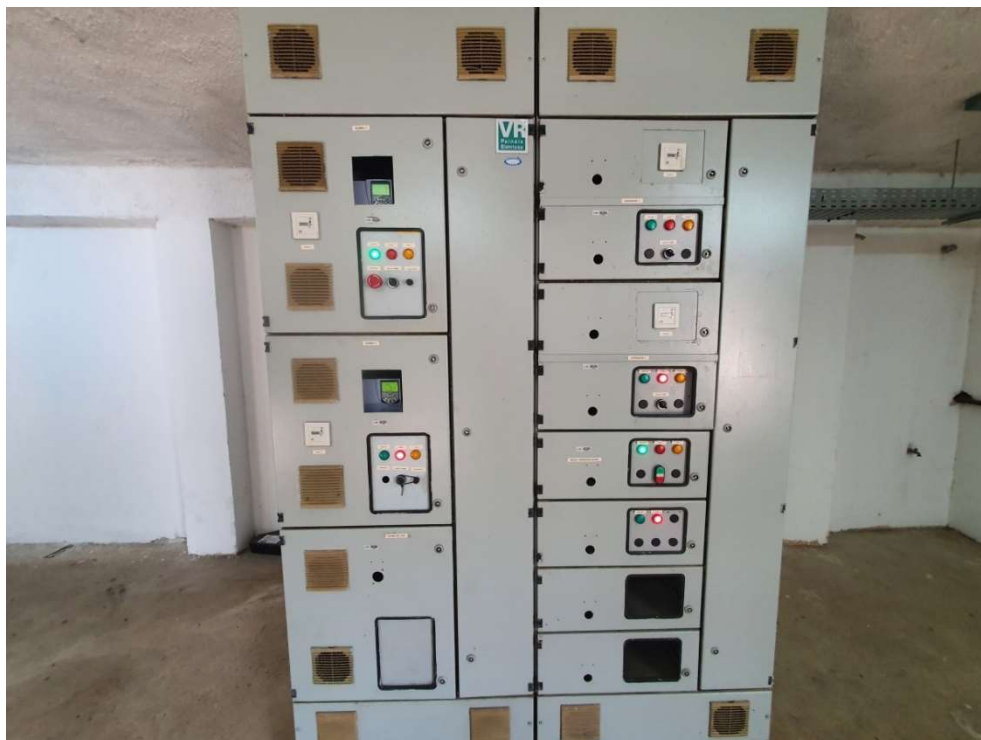
Foto 19 – Painel de comando

- Painel de comando dos sopradores e bombas (Foto 19)

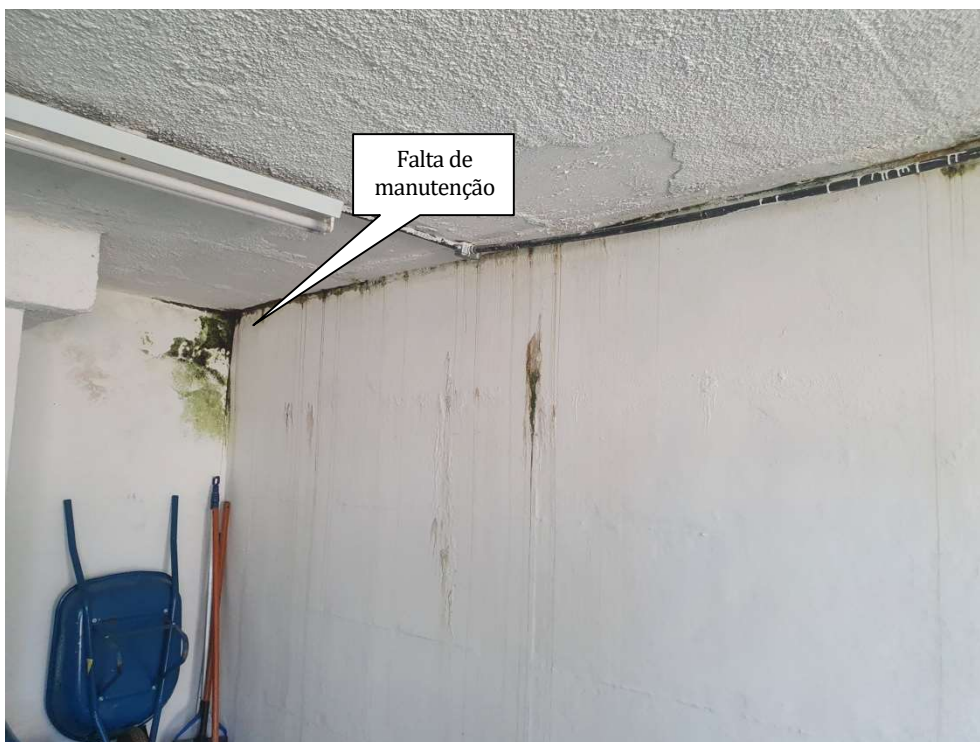
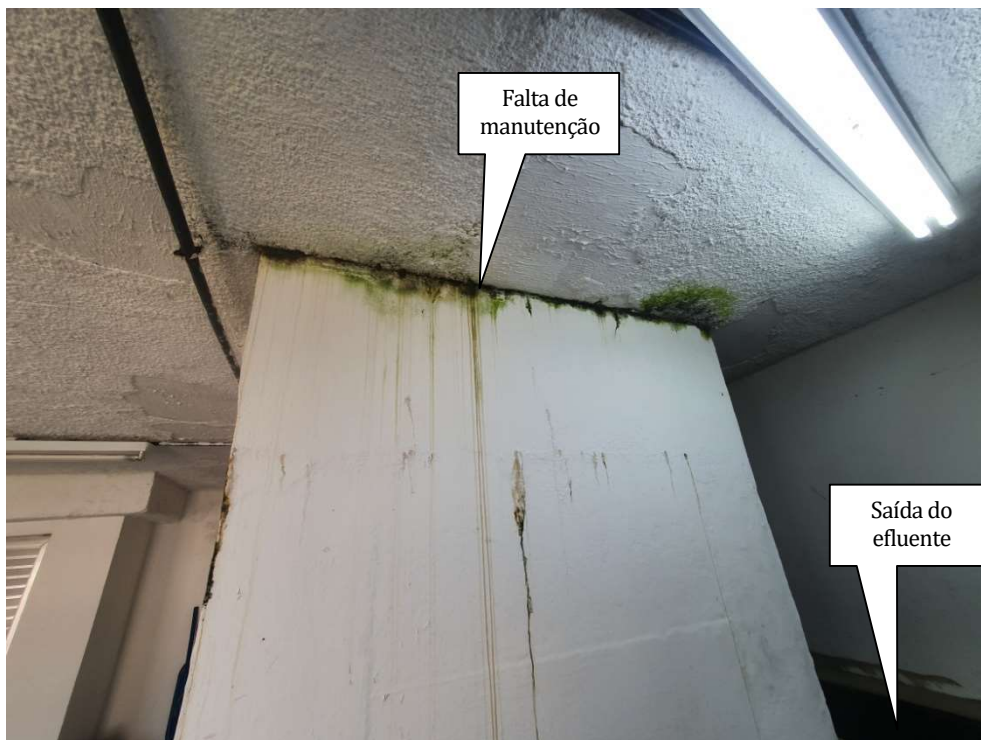
- Falta de manutenção nas estruturas da ETE (Fotos 27 e 28).

Foto 27 – Infiltração nas paredes da ETE

Foto 28 – Infiltração nas paredes da ETE

- i) A ETE encontra-se com infiltração em algumas paredes.
- j) Segundo técnicos da Concessionária, o monitoramento e controle dos efluentes da ETE são encaminhados para ETE Barra.

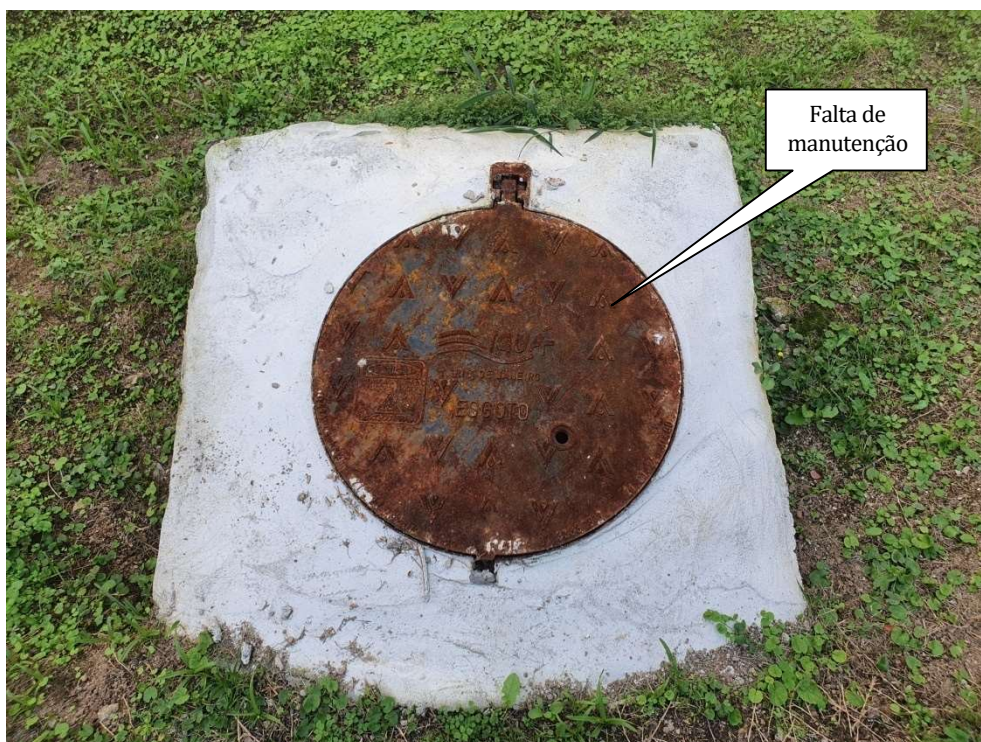
Foto 29 – PV de saída do efluente tratado

- PV de saída do efluente tratado completamente corroído (Foto 29)

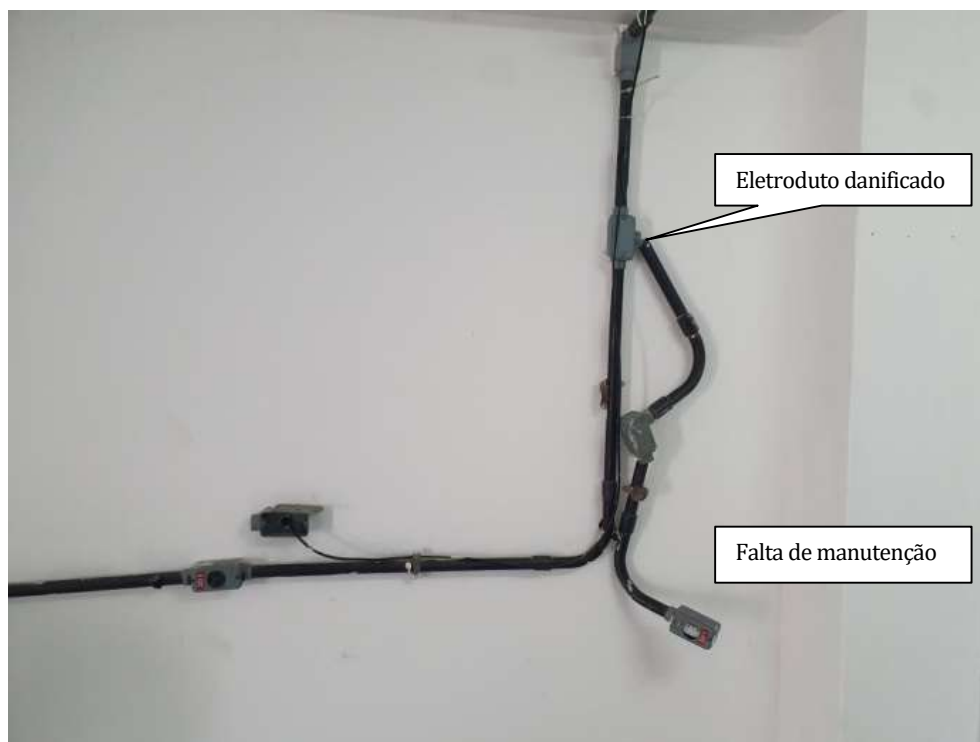
Foto 32 – Eletroduto danificado
