RELATÓRIO DE FISCALIZAÇÃO

RELATÓRIO DE VISITA TÉCNICA AGENERSA/CASAN N° 026A/2020

ASSUNTO: TRANSBORDAMENTO DE ESGOTO EM LOGRADOURO PÚBLICO

A Visita Técnica foi realizada em 04/08/2020, na Avenida José Bento Ribeiro Dantas, 5400 – Manguinhos – Armação de Búzios/RJ, motivada pela autuação emitida pela Secretaria de Meio Ambiente e Pesca do Município de Armação de Búzios, alegando o transbordamento de esgoto na mencionada Avenida.

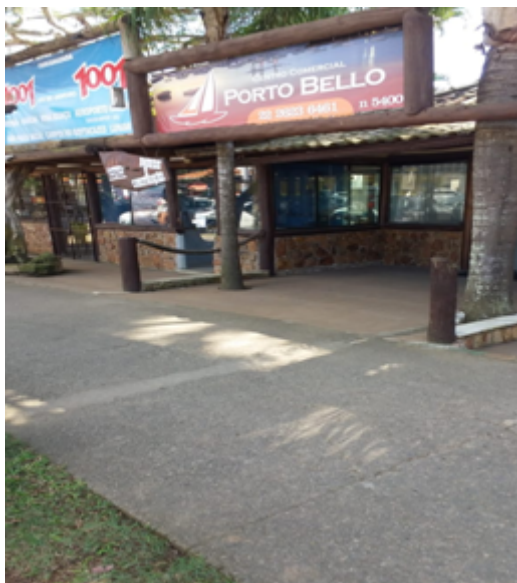
Foto 01 – Avenida José Bento Ribeiro Dantas, 5400

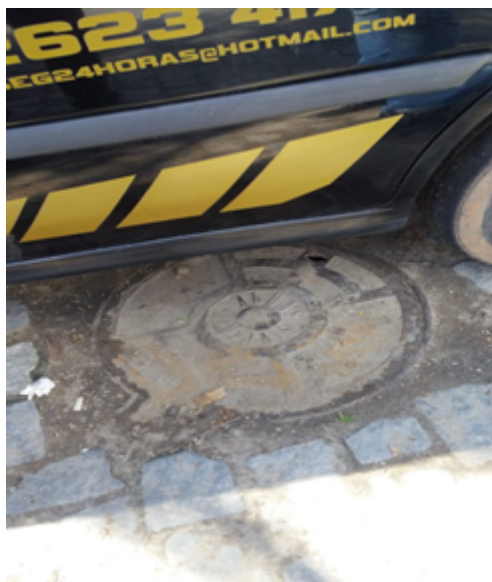
Foto 02 – (PV) Poço de Visita da Rede Pluvial em frente ao n° 5400

Na Vistoria Técnica realizada no dia 04 de agosto de 2020, esta CASAN constatou que os problemas levantados e motivados pela notificação realizada através da fiscalização da Secretaria de Meio Ambiente e Pesca da Prefeitura de Armação de Búzios, já foram resolvidas e não foi encontrado nenhum problema referente ao transbordo de esgoto. Neste local, em frente ao número de referência, foi encontrado um poço de visita (PV) de águas pluviais, conforme fotos nº 02 e nº 03 deste relatório.

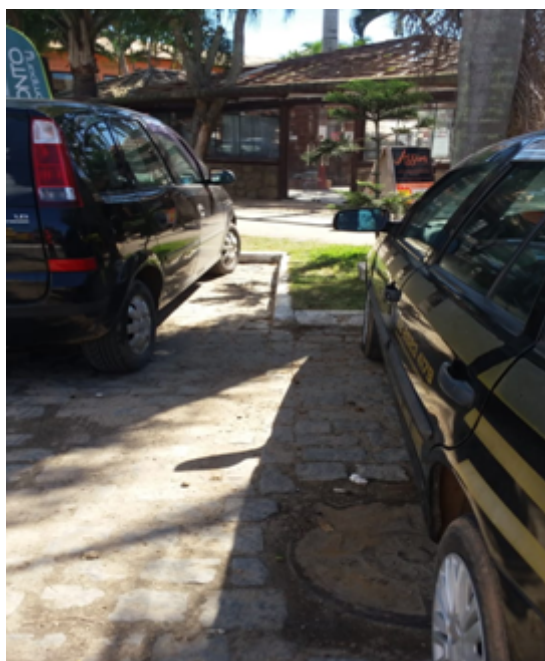
Foto 03 – Vista do PV de Águas Pluviais de outro ângulo

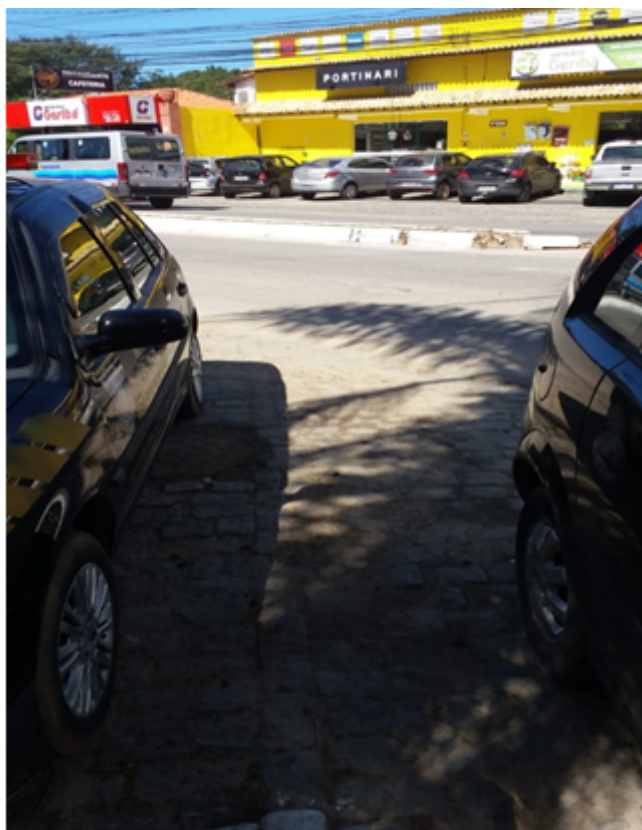
Foto 04 – Vista de outro ponto da Avenida

Destaca-se ainda que, ao longo da Avenida José Bento Ribeiro Dantas, foram construídos vários quebra molas bem elevados que possivelmente após chuvas acumulam águas, pois estes servem de barreiras para o escoamento das águas pluviais.

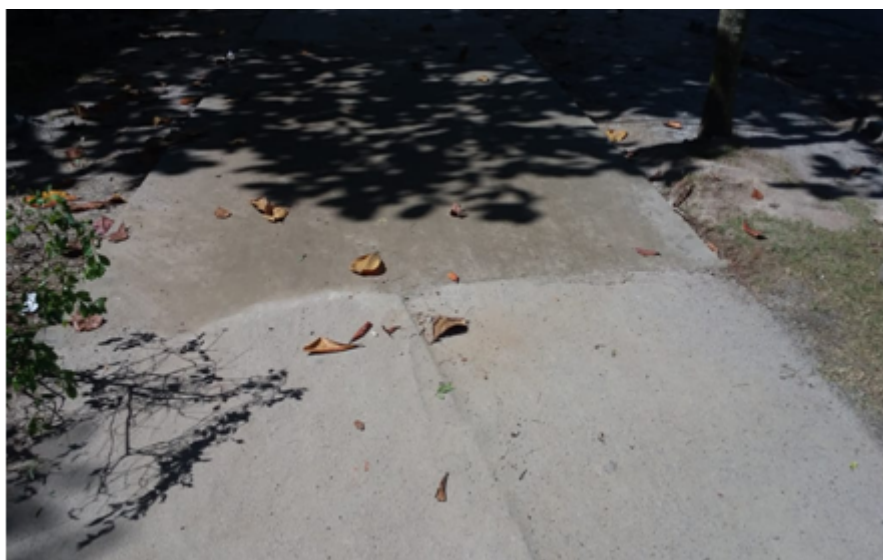
Foto 05 – Obras realizadas para implantação de Rede Separativa

Esta CASAN destaca que, segundo informações do Coordenador Operacional de Esgoto da Prologos Sr. Pablo Oliveira, há 10 (dez) metros do local, foram realizadas obras de construção de redes separativas de esgoto. A drenagem e toda captação de águas pluviais da Avenida José Bento Ribeiro Dantas e adjacências, são coletadas e conduzidas até a Rotatória Rancho Mutã, interligadas ao Sistema de Tempo Seco e conduzidas até a Estação de Tratamento de Esgoto (ETE) de Búzios.

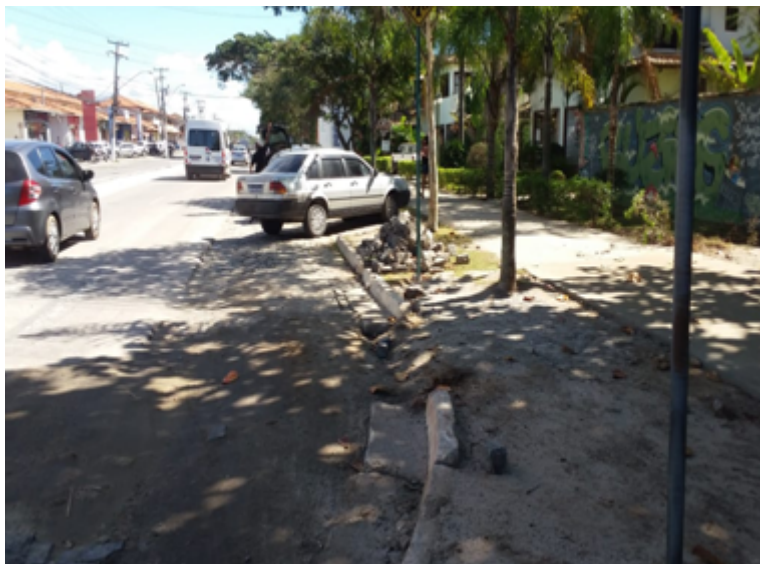
Foto 06 – Obras realizadas para implantação de Rede Separativa

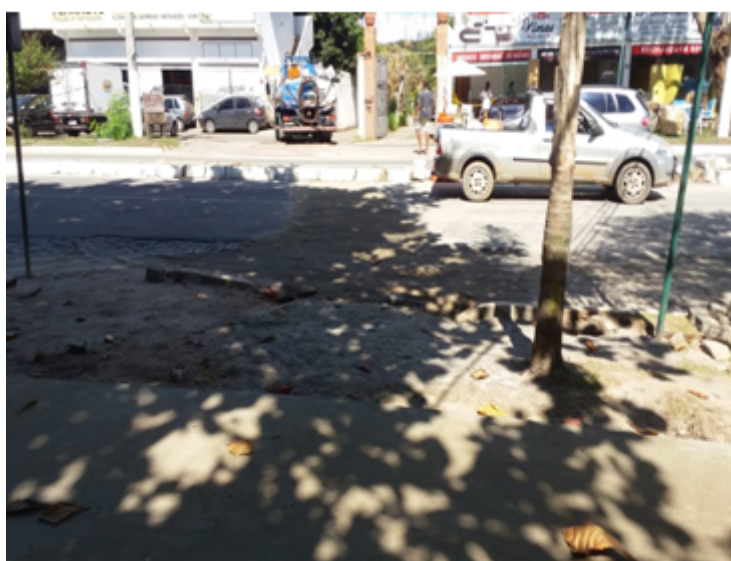
Foto 07 – Obras de implantação de Rede Separativa atravessando a Av. Principal

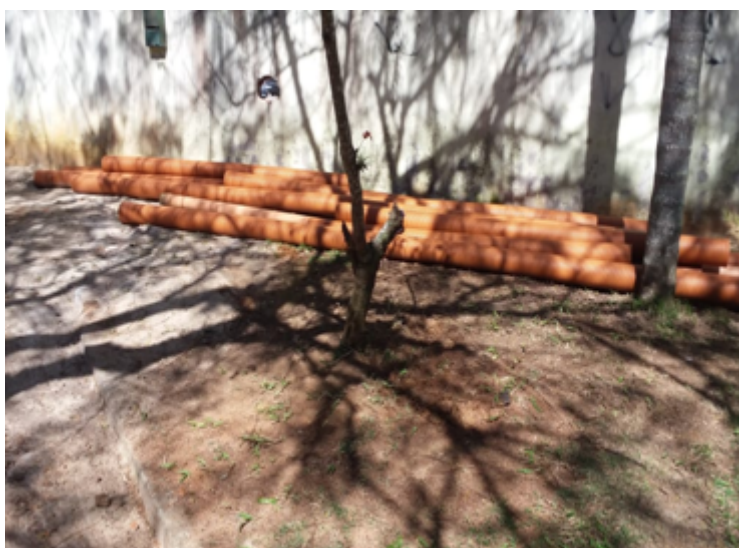
Foto 08 – Obras realizadas para implantação de Rede Separativa dentro do Condomínio Porto Belo

Também foram executadas nesse local, obras de redes separativas dentro do Condomínio Porto Belo, onde são interligadas a esse ramal da Avenida José Bento Ribeiro Dantas.

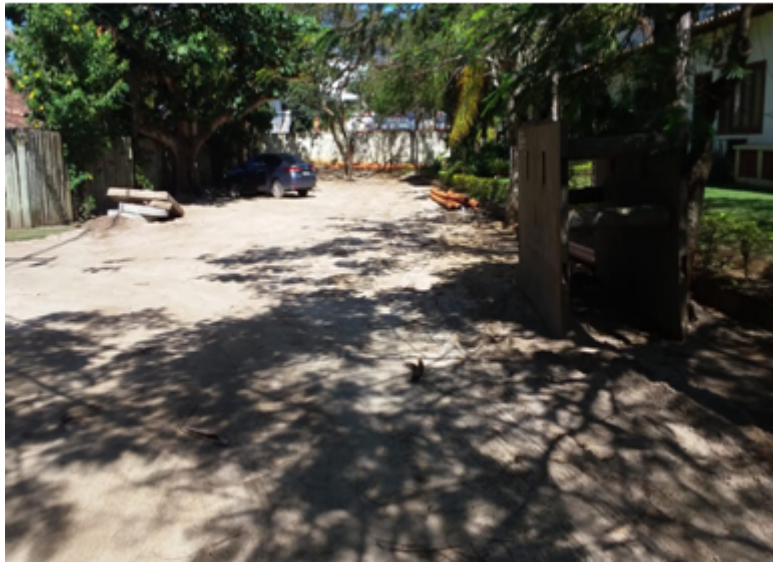
Foto 09 – Obras realizadas para implantação de Rede Separativa dentro do Condomínio Porto Belo
