RELATÓRIO DE FISCALIZAÇÃO

AGENERSA/CASAN Nº 27/2022

Estação de Tratamento de Esgoto Vargem Pequena

Vargem Pequena / Rio de Janeiro

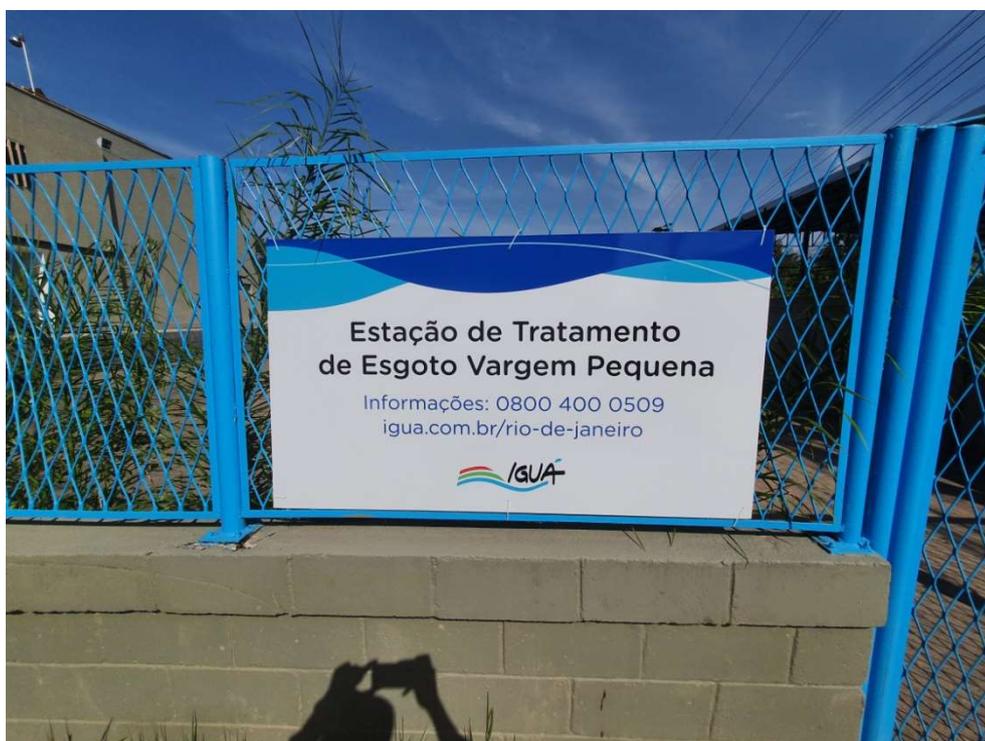
- Entrada da Estação de Tratamento de Esgoto, cercada e identificada (Fotos 01 e 02).

Foto 01 – Entrada da Estação de Tratamento de Esgoto Vargem Grande

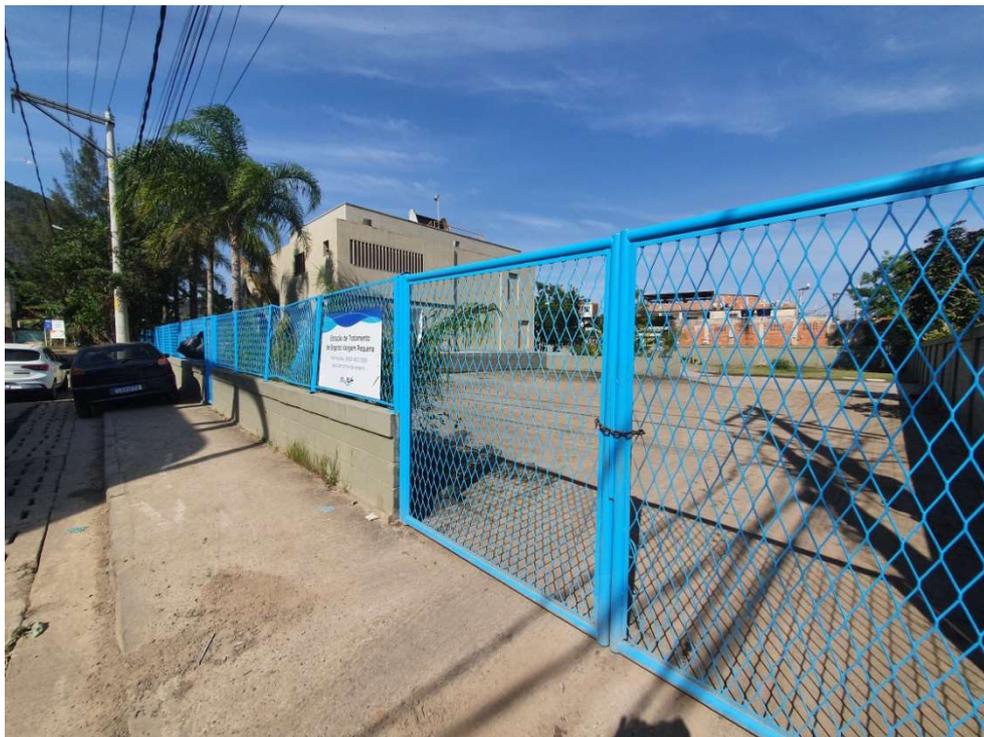
Foto 02 – Entrada da Estação de Tratamento de Esgoto Vargem Grande

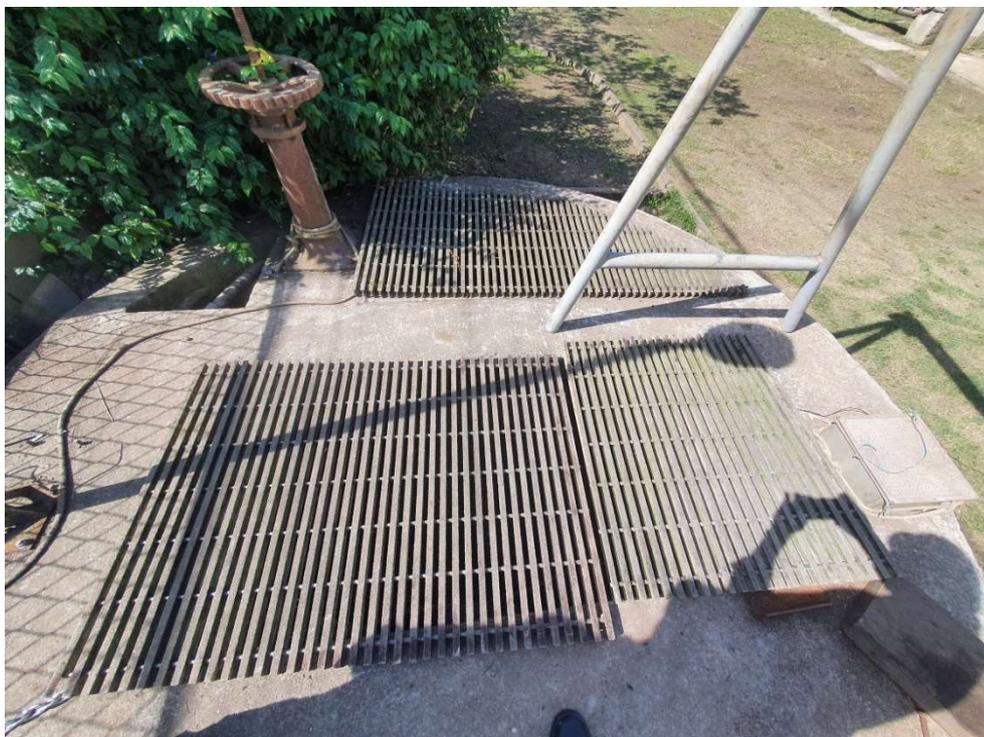
- Caixa de chegada operando normalmente (Fotos 03 e 04)

Foto 03 – Caixa de chegada

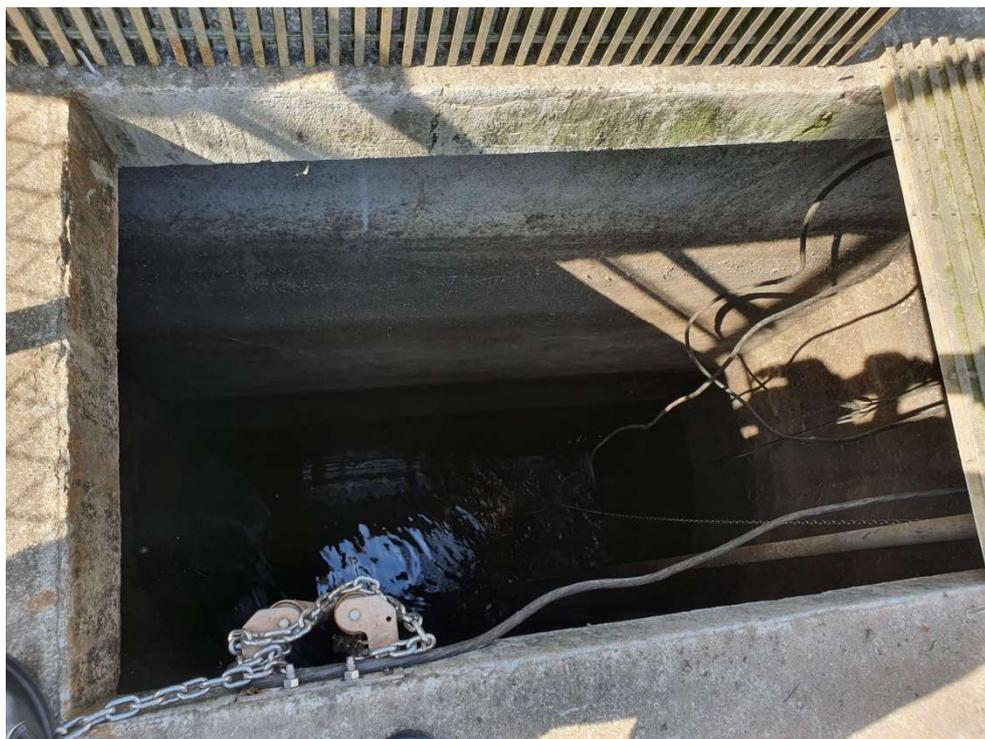
Foto 04 – Caixa de chegada

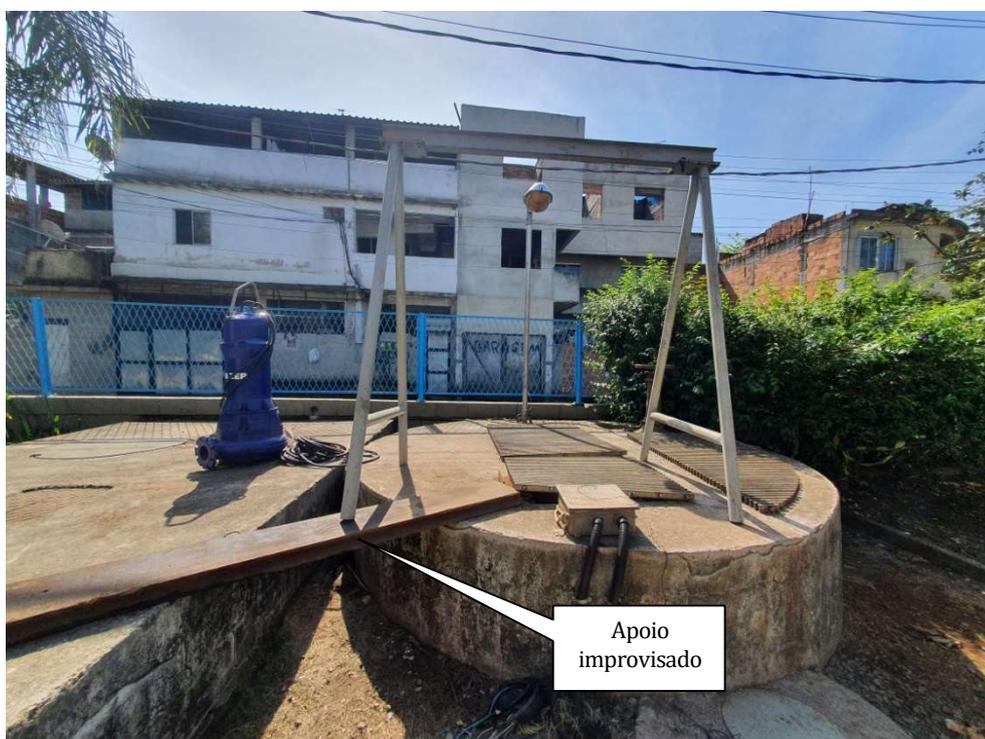
- Cavalete utilizado para realizar a substituição das bombas (Foto 05)

Foto 05 – Cavalete

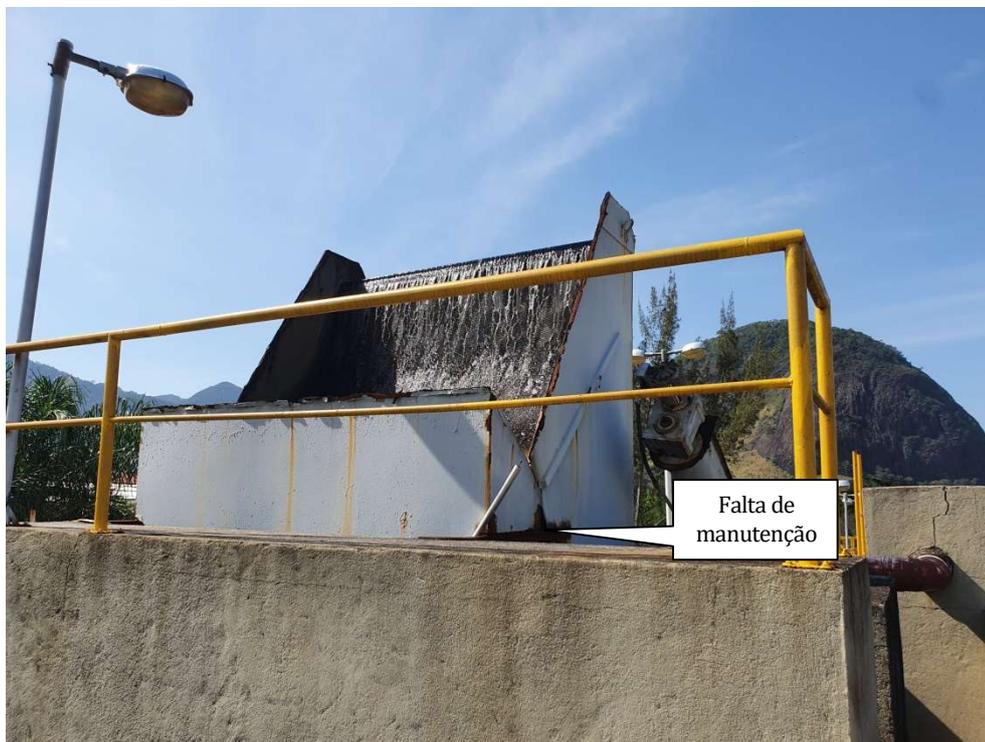
Condição da ETE: Instalada sem a presença de um sistema de anteparo para evitar os respingos nos operadores, apresenta pontos de corrosão na estrutura.

- Peneira estática sem a presença de um sistema de anteparo para evitar os respingos e pontos de corrosão na estrutura da peneira (Fotos 06 e 07)

Foto 06 – Peneira estática

- d) Laboratório sem ponto de água;
- e) Peneira estática com pontos de corrosão;
- f) Rosca transportadora do desarenador inoperante e em estágio avançado de corrosão, areia é removida com auxílio de caminhão;

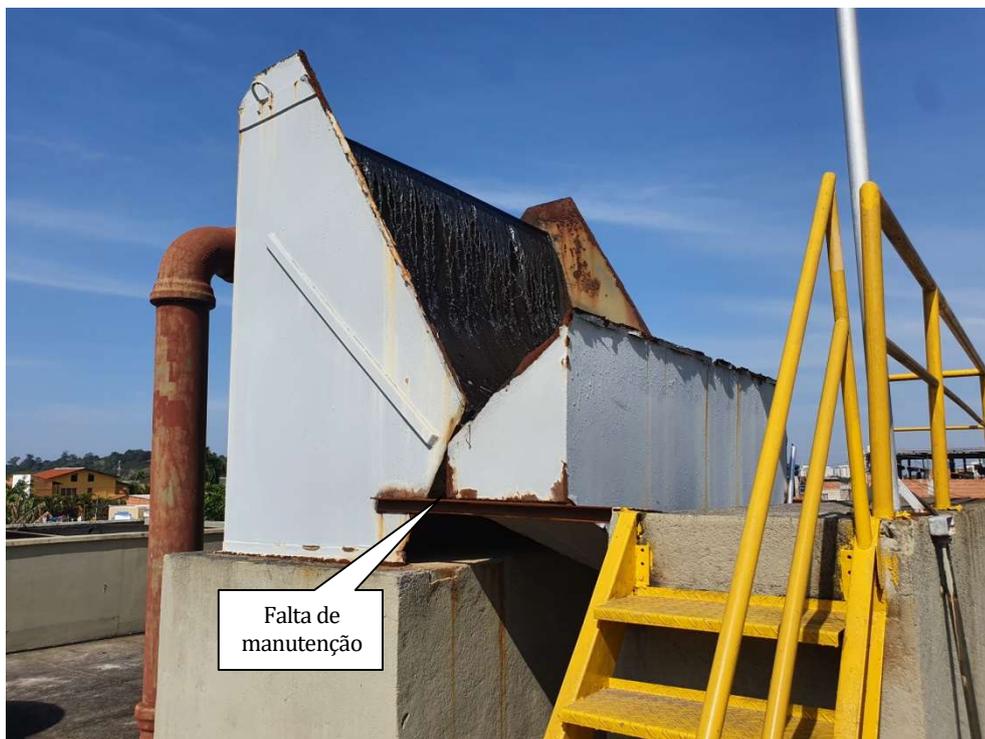
Foto 07 – Peneira estática

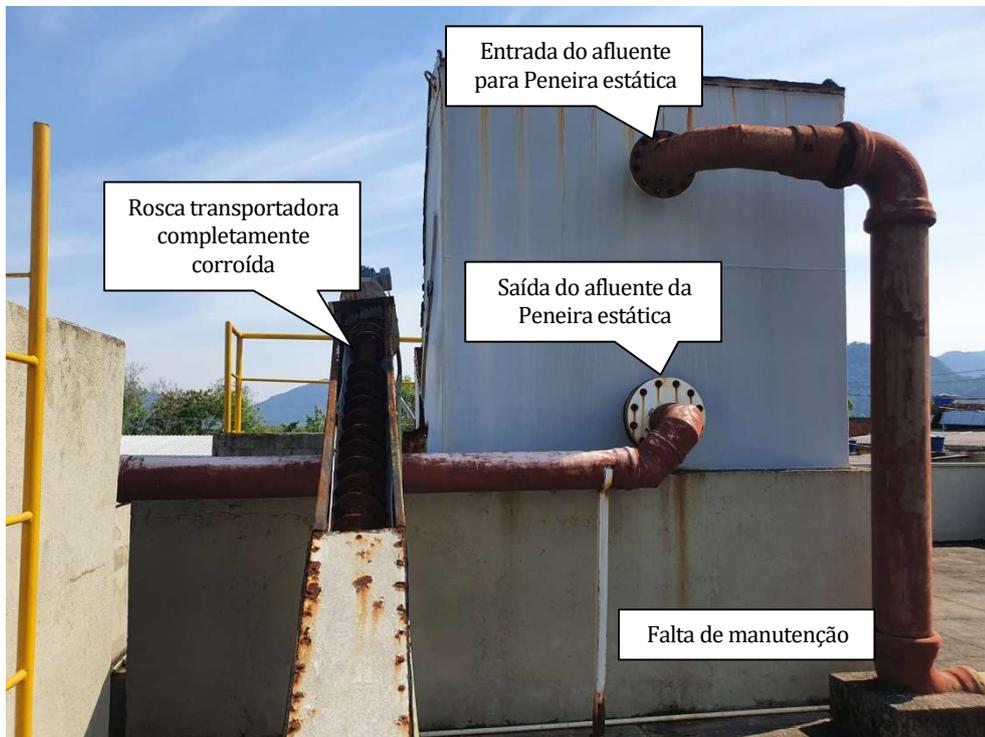
- Tubulação de entrada e saída de afluente para peneira estática com pontos de corrosão (Foto 08)

Foto 08 – Saída da Peneira estática

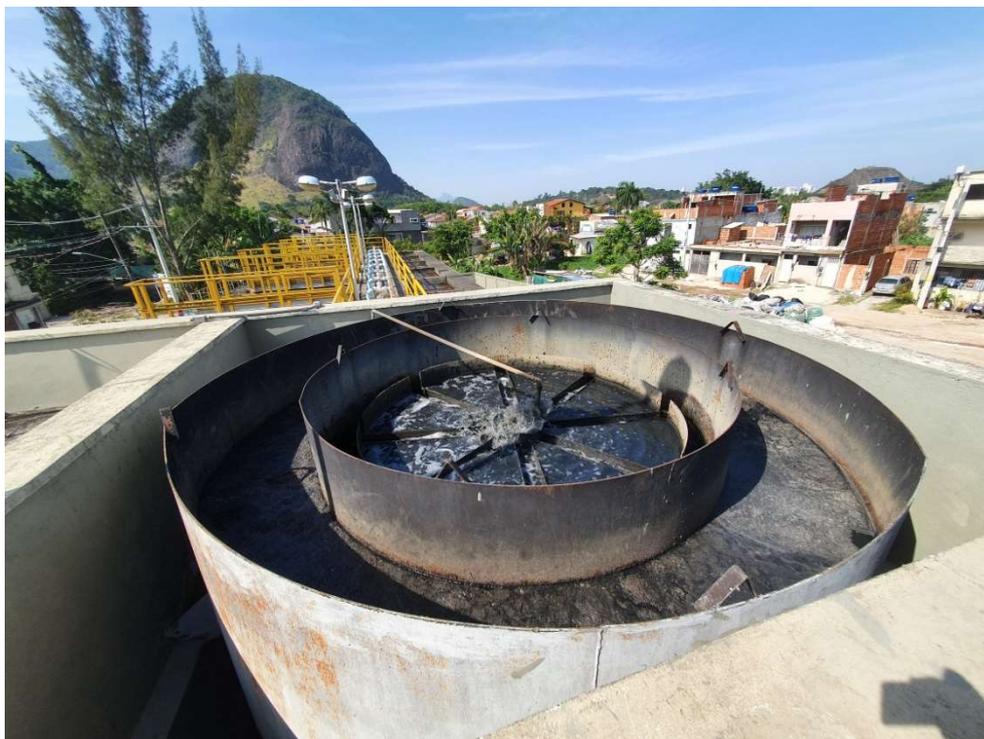
Condição da ETE: Encontra-se operando sem a rosca transportadora, areia é retirada com auxílio de caminhão.

- Desarenador com alguns pontos de corrosão (Foto 09)

Foto 09 – Desarenador

- f) Criar uma equipe para manutenção da ETE;
- g) Apresentar um plano, com seu respectivo cronograma, para recuperação da rosca transportadora, ou justificativa para não execução do mesmo;

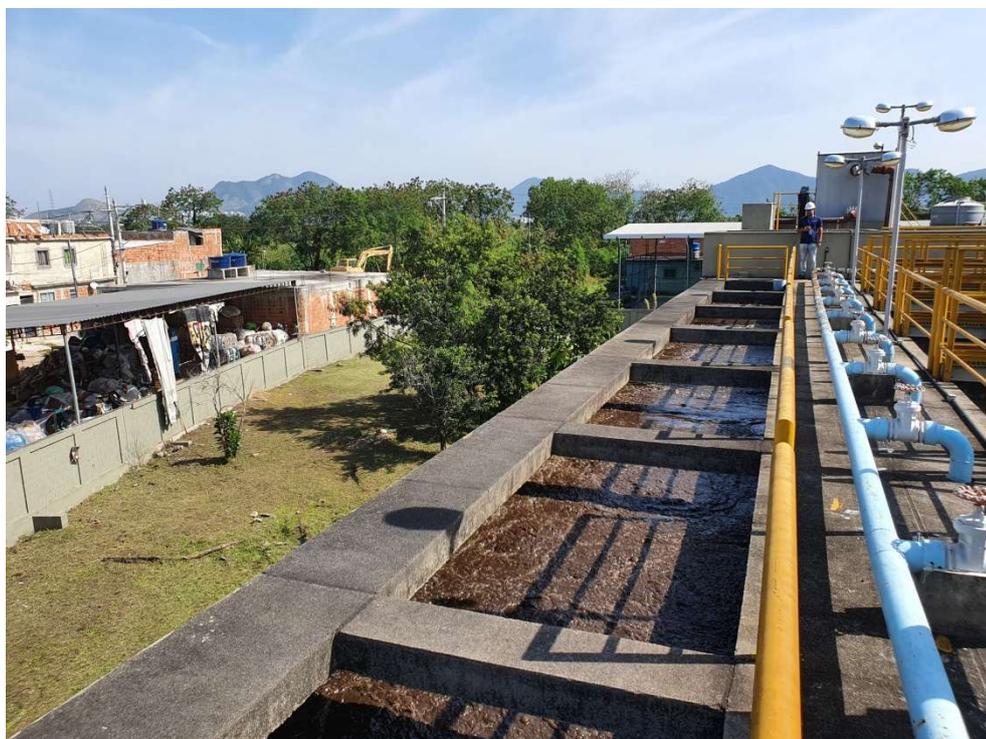
- Tanque de aeração operando normalmente (Foto 10)

Foto 10 – Tanque de aeração

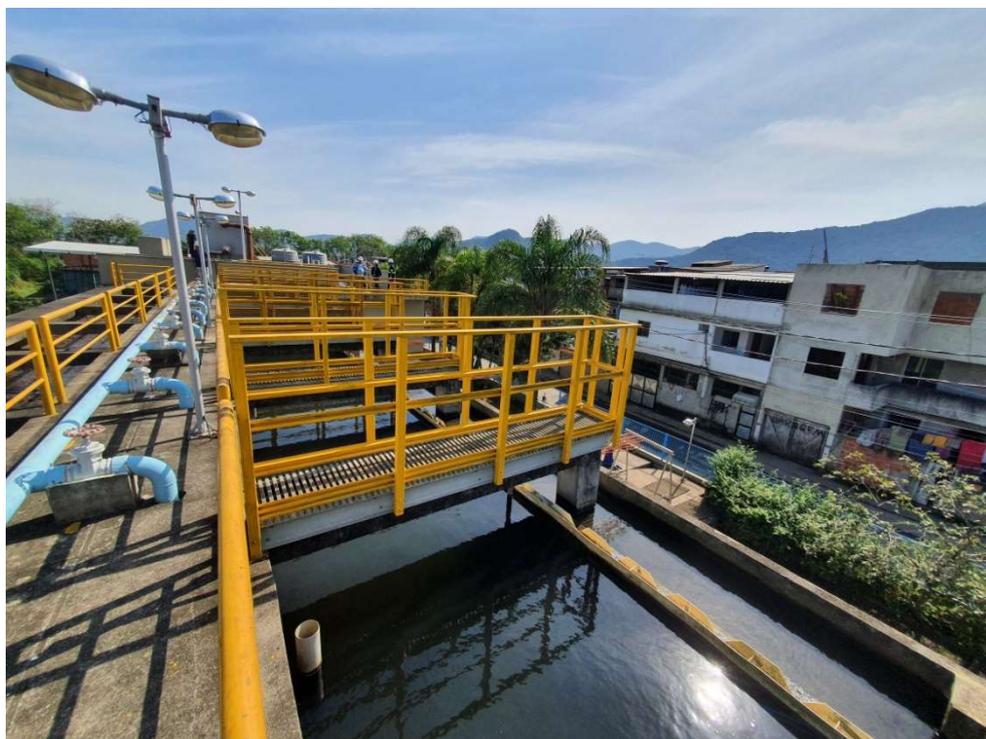
- Decantador secundário operando normalmente (Foto 11)

Foto 11 – Decantador secundário

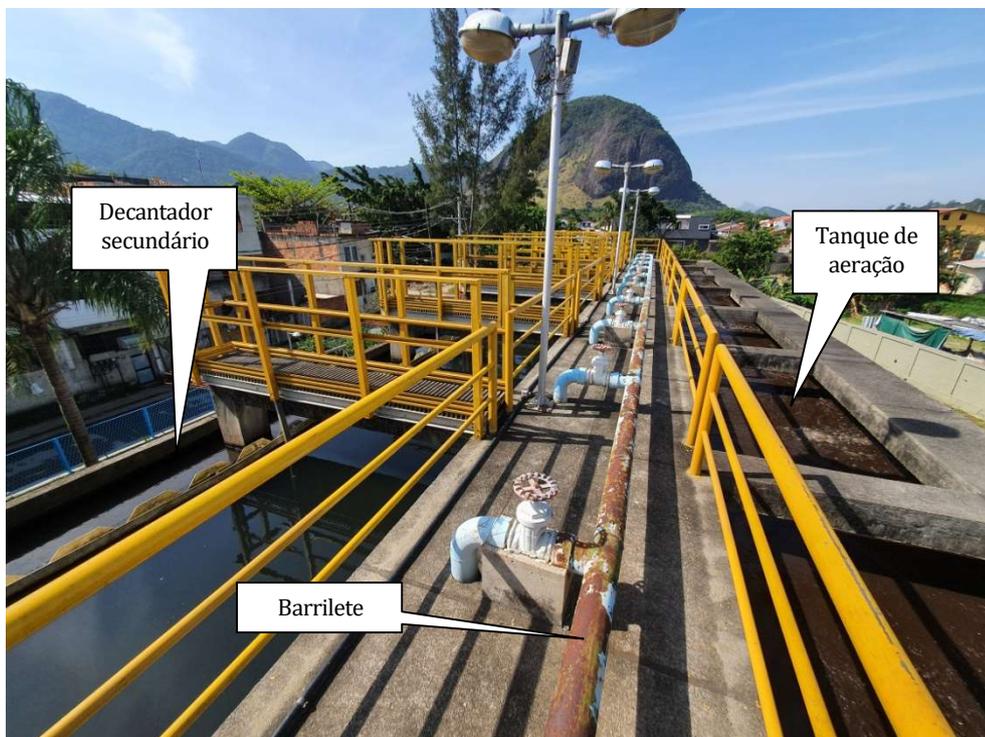
- Necessidade de manutenção no barrilete (Foto 12).

Foto 12 - Barrilete

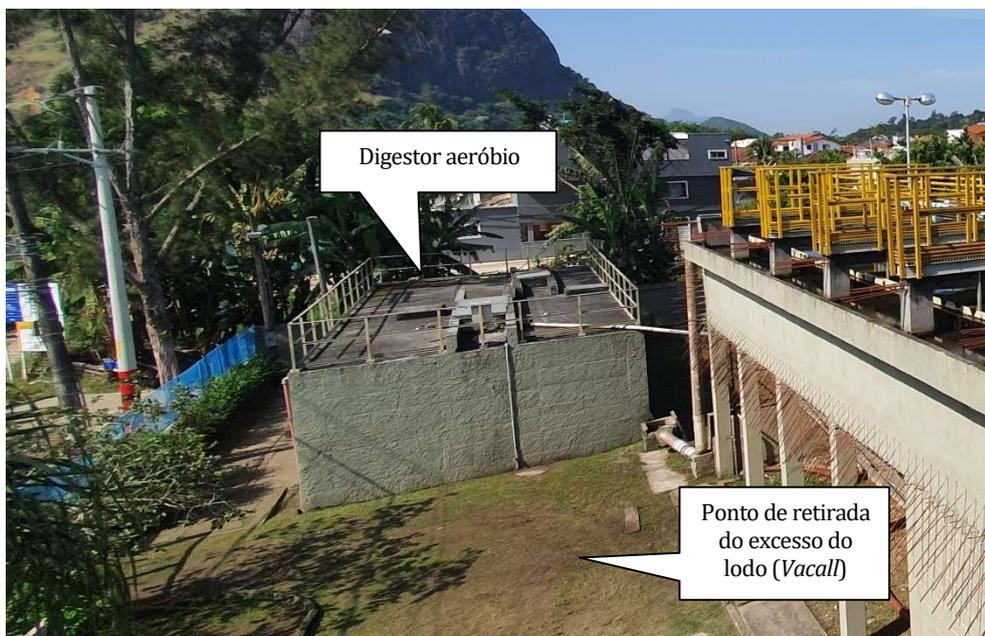
Condição da ETE: Digestor encontra-se inoperante. O descarte de lodo esta sendo realizado com caminhão *vacall* e levado para ETE Barra para tratamento.

- Digestor aeróbio inoperante (Foto 13)

Foto 13 – Digestor aeróbio

- g) Tanque de aeração operando normalmente;
- h) Decantador secundário operando normalmente;
- i) Digestor aeróbio inoperante, o excesso do lodo é retirado por caminhão limpa fossa (*vacall*) e levado para tratamento na ETE Barra da Tijuca;

- h) Apresentar um plano, com seu respectivo cronograma, para recuperação do digestor aeróbio, ou justificativa para não execução do mesmo;
- i) Apresentar um plano para manutenção na caixa de inspeção da saída do efluente tratado;

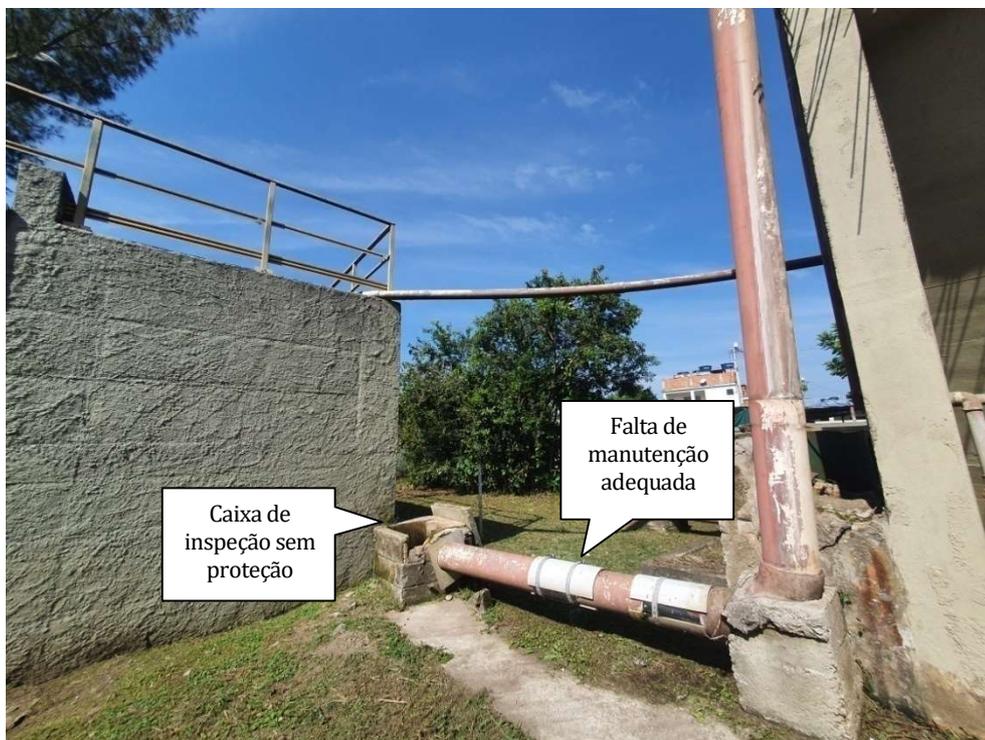
- Necessidade de manutenção na tubulação da saída do efluente tratado (Fotos 14, 15 e 16)

Foto 14 – tubulação de saída do efluente tratado

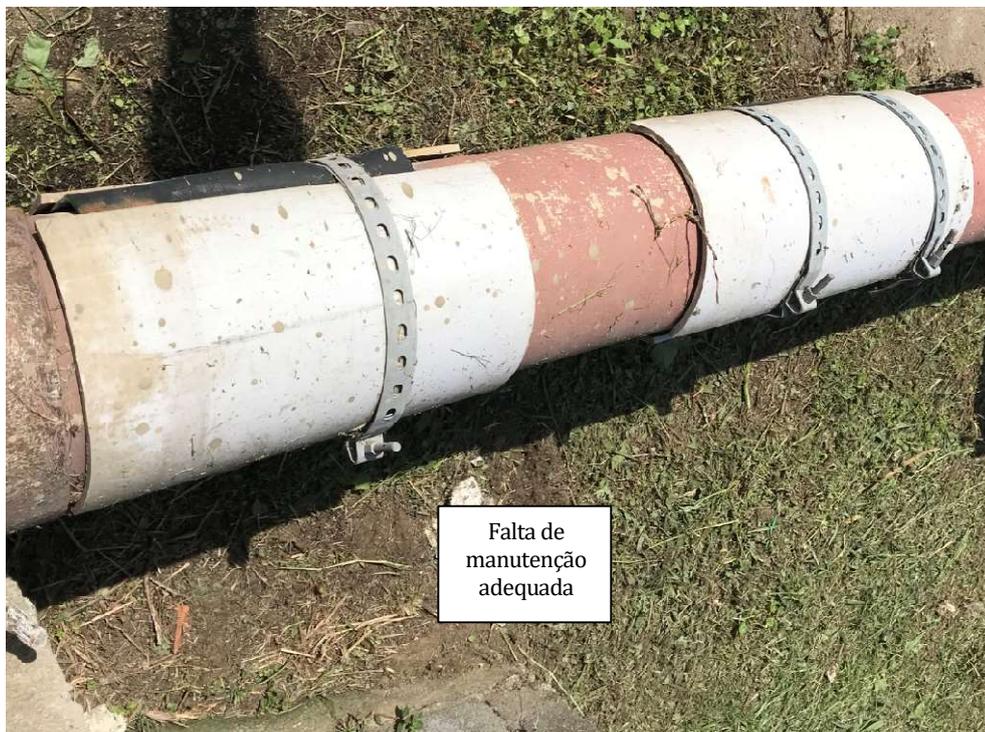
Foto 15 – Técnica não recomendada para o reparo da tubulação

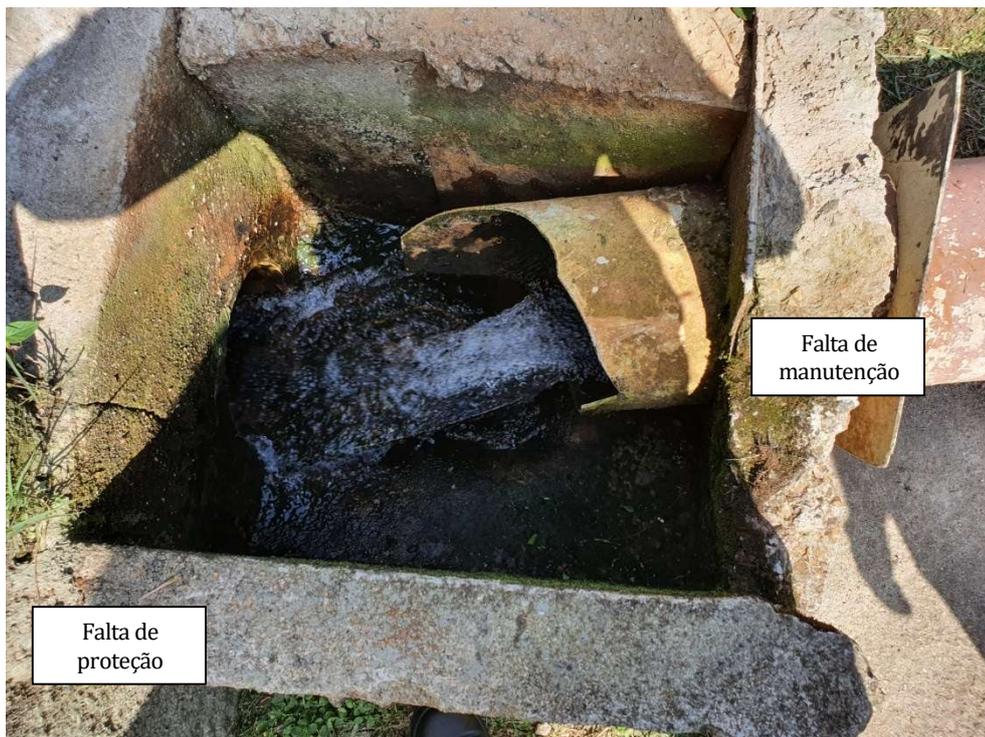
Foto 16 – Caixa de Inspeção na saída do efluente tratado

- m) Caixa de Inspeção na saída do efluente tratado encontra-se sem tampa e sem manutenção adequada;
- n) Segundo técnicos da Concessionária, a ETE receberá um gerador de energia elétrica;

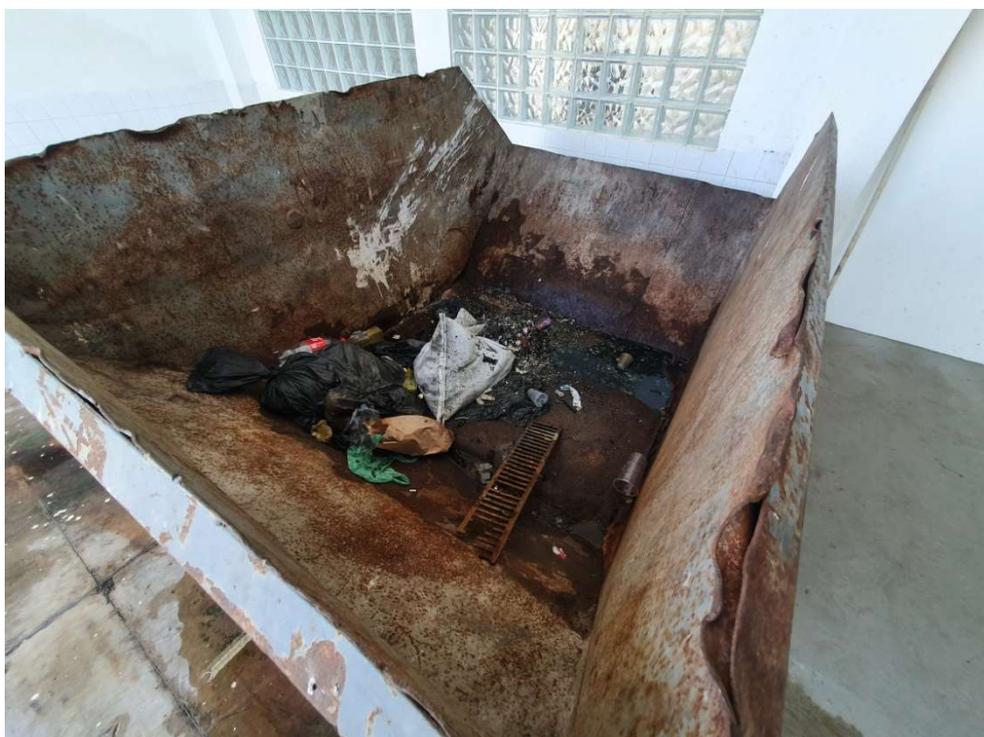
- Caçamba para os sólidos retirados na peneira estática (Foto 17)

Foto 17 – Caçamba para os sólidos retirados na peneira estática

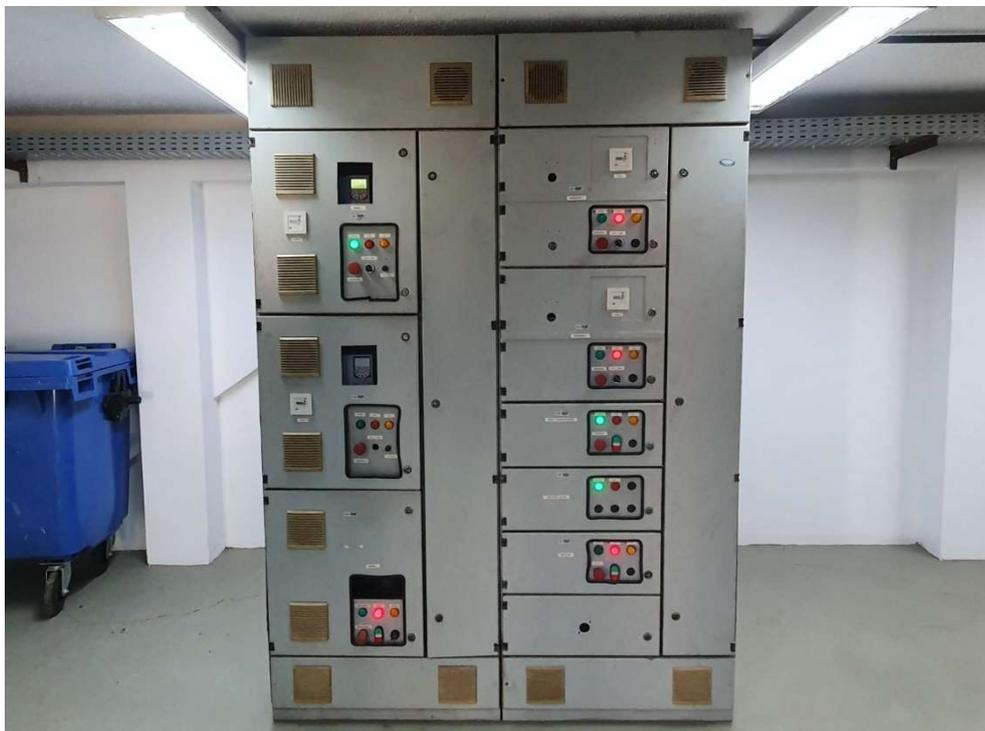
- Painel de comando dos sopradores, compressores e bombas (Foto 18 e 19)

Foto 18 – Painel de comando

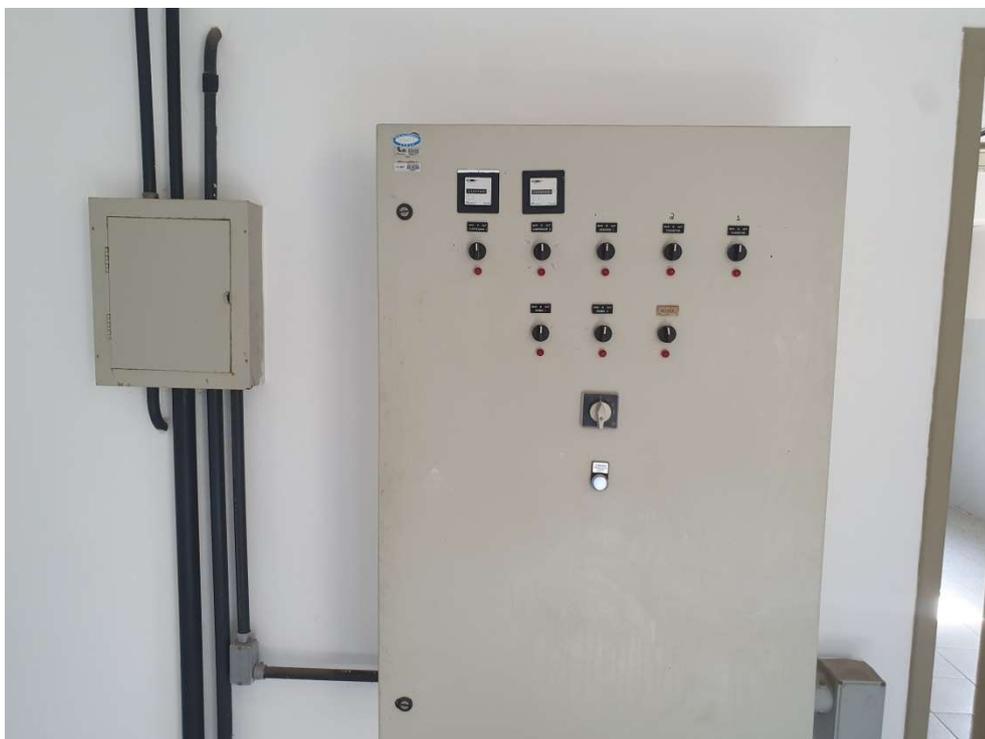
Foto 19 – Painel de Comando

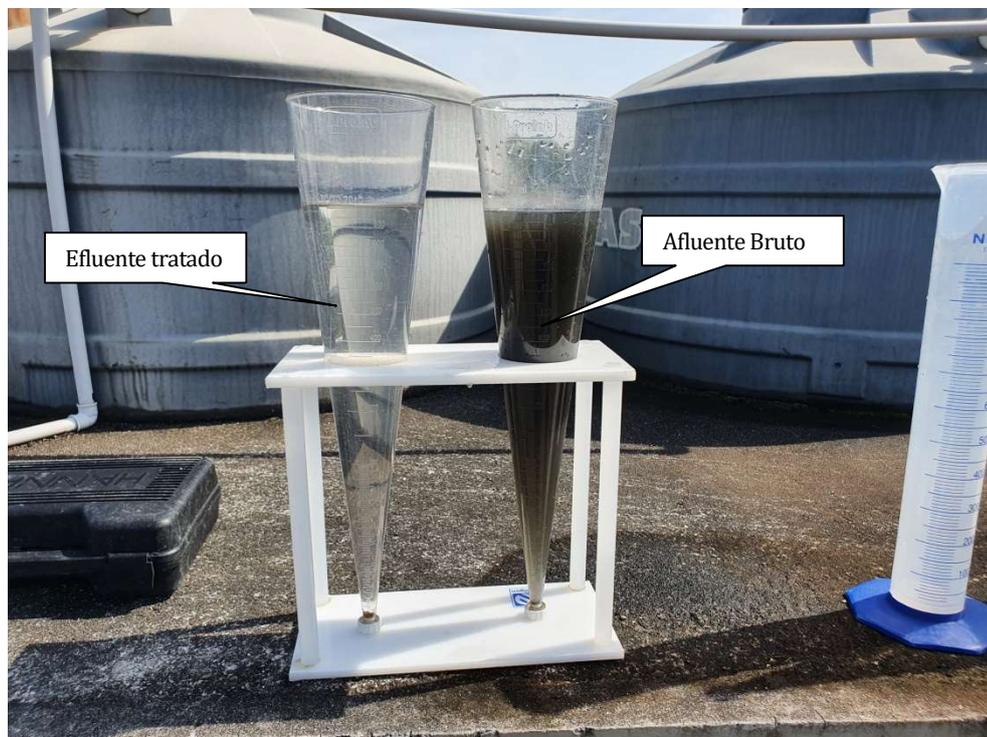
- Teste do Cone de Innhoff (Foto 20).

Foto 20 – Teste do Cone de Innhoff

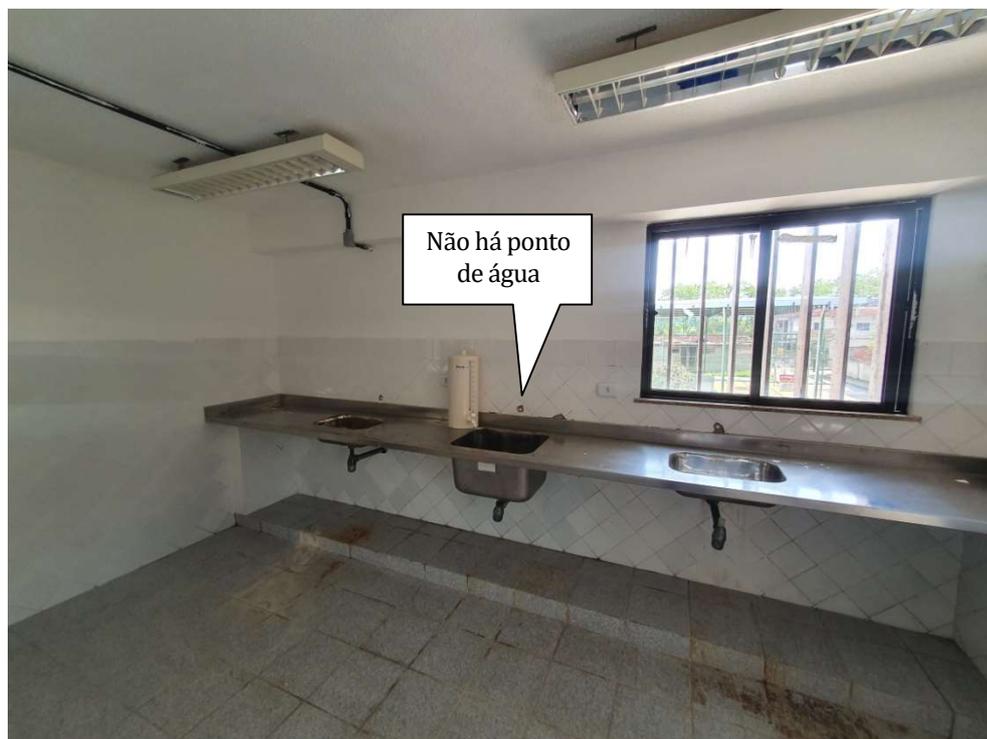
- Necessidade de adequação do laboratório de análises (Foto 21)

Foto 21 – Laboratório

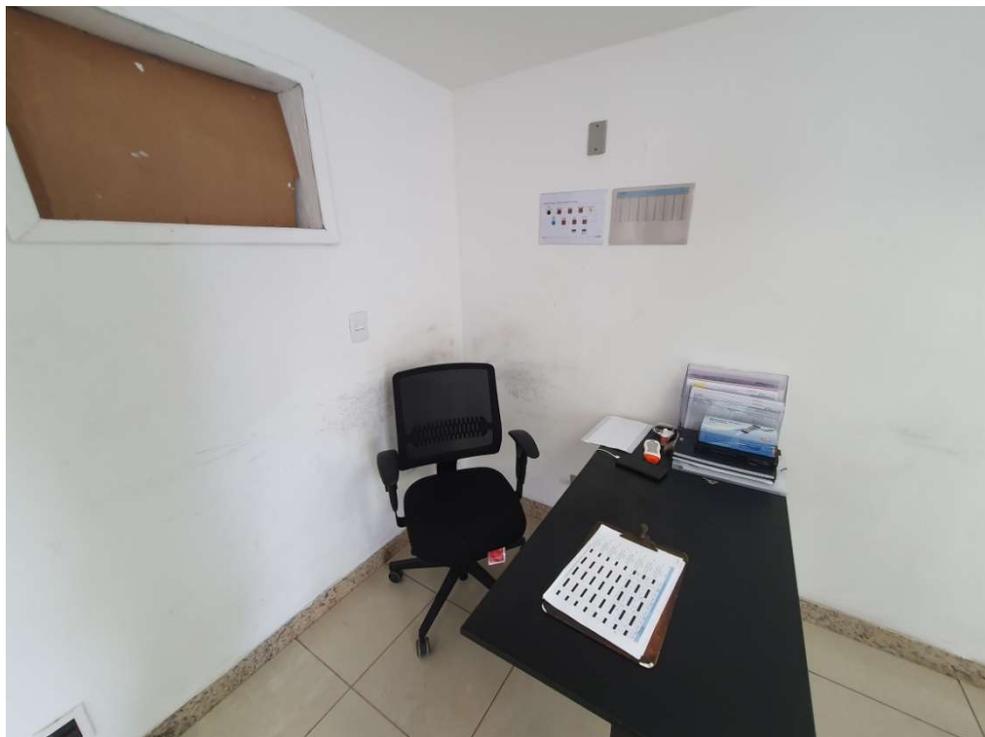
- Sala administrativa (Fotos 24 e 25).

Foto 24 – Mesa para o operador

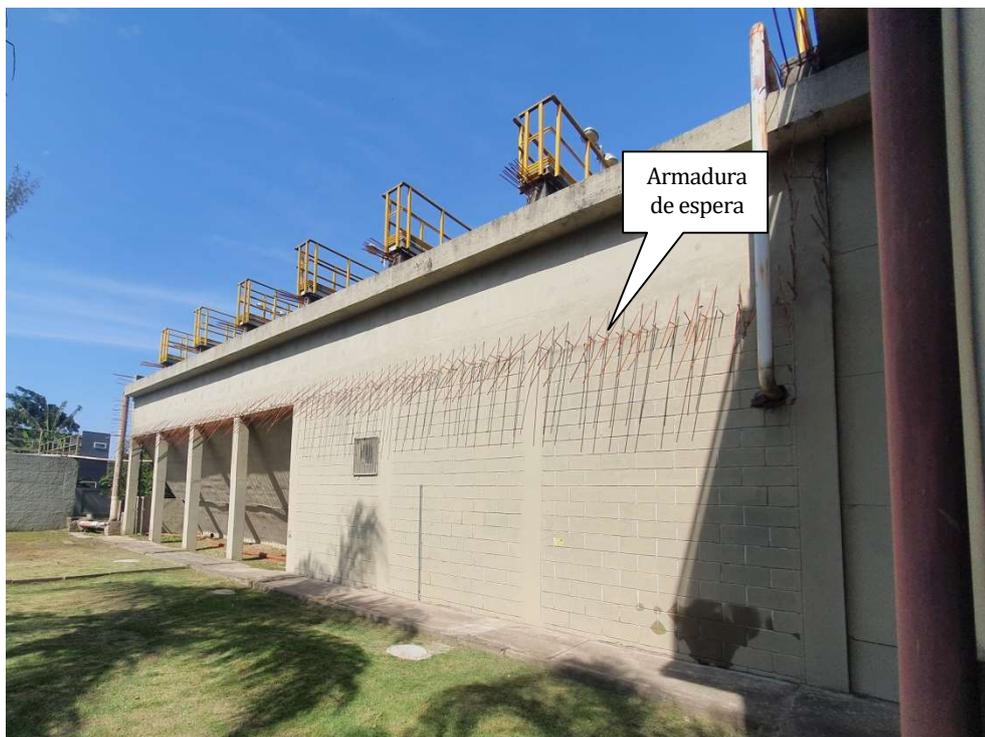
- A ETE foi projetada para receber uma ampliação (Foto 25)

Foto 25 – ETE

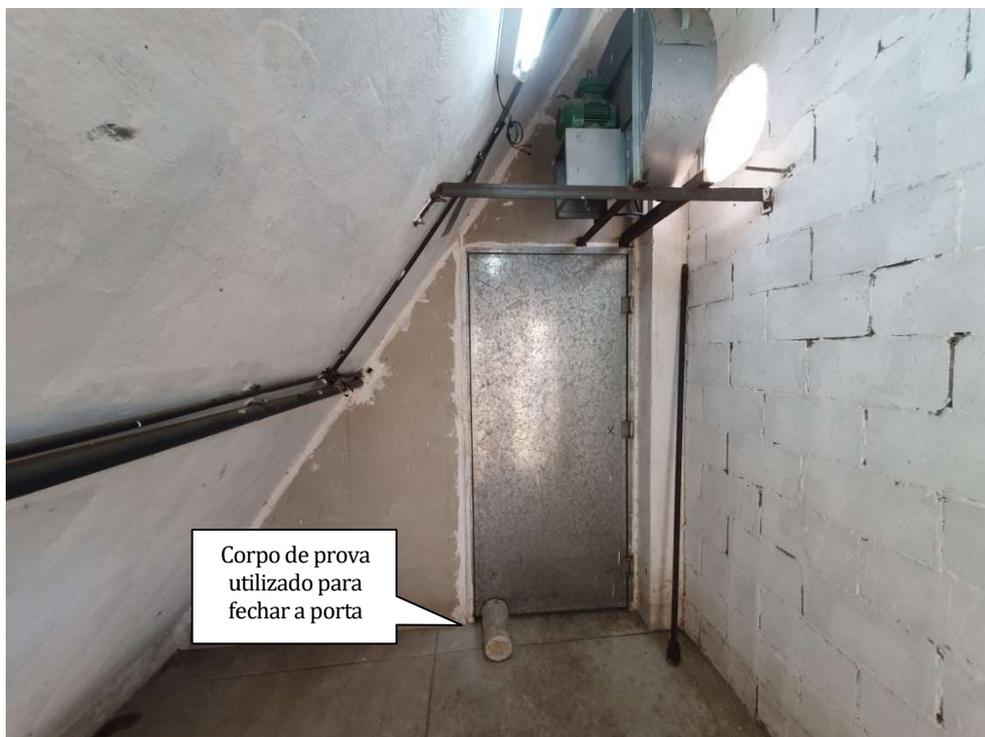
- Entrada para sala dos sopradores isolada (Fotos 26 e 27)

Foto 26 – Entrada para sala dos sopradores

- j) Sala dos sopradores com corpo de prova servindo de apoio para fechamento da porta;
- k) Conjunto de sopradores apresentando vazamento de óleo;
- l) Segundo técnicos da Concessionária, o monitoramento e controle dos efluentes da ETE são encaminhados para ETE Barra;

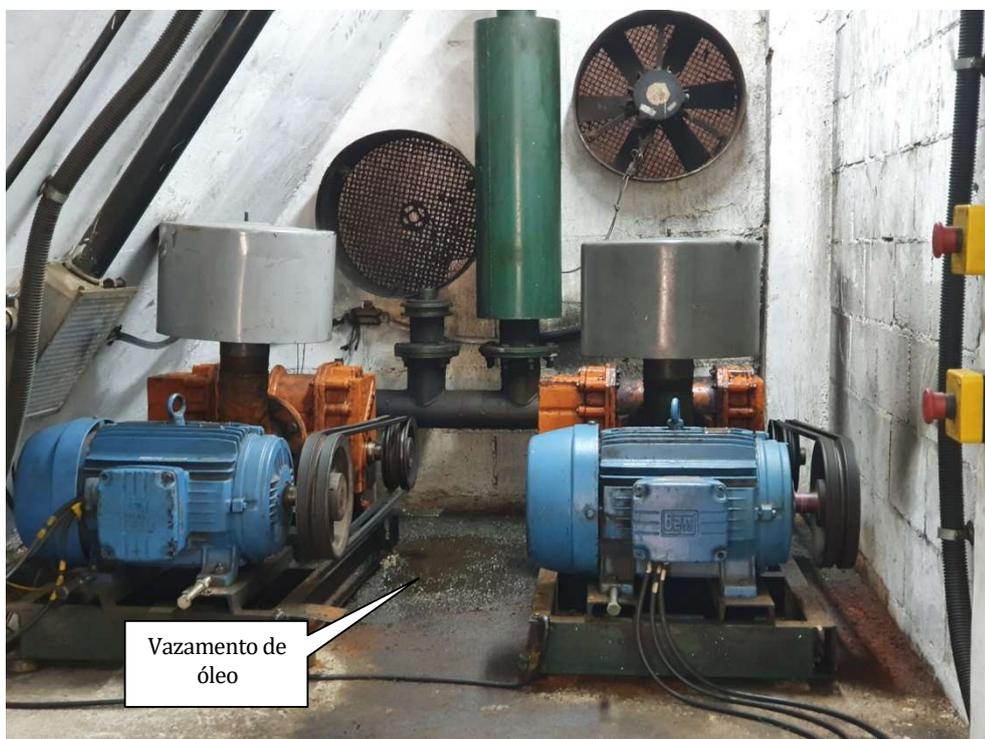
Foto 27 - Sopradores
