RELATÓRIO DE FISCALIZAÇÃO

AGENERSA/CASAN Nº 28/2022

Estação de Tratamento de Esgoto Novo Horizonte II

Vargem Pequena / Rio de Janeiro

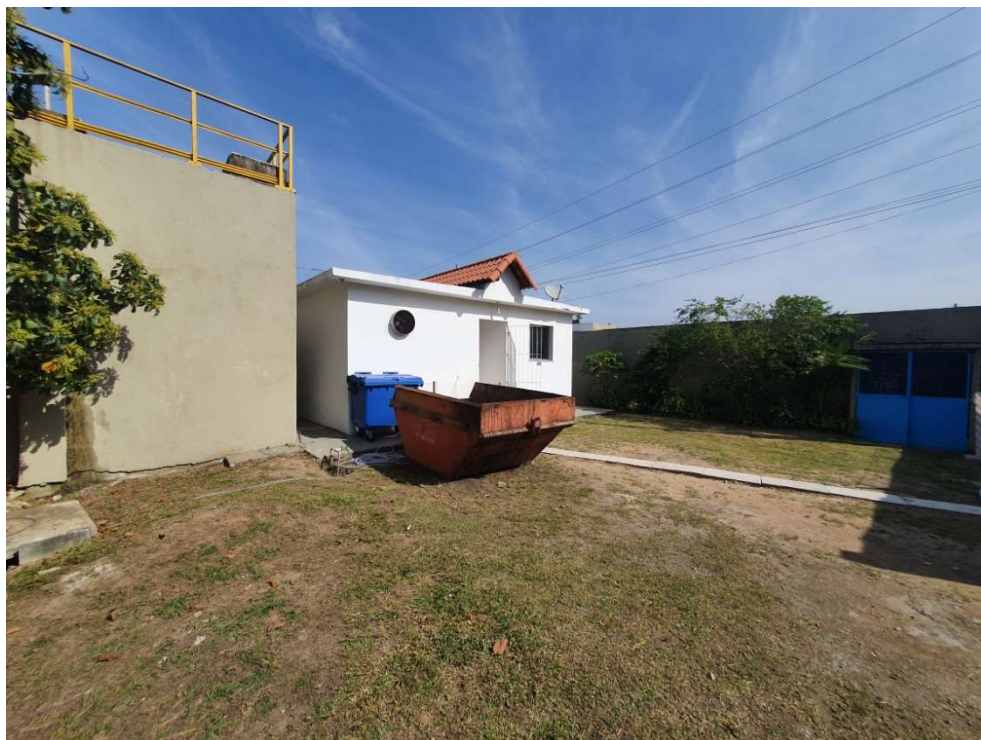
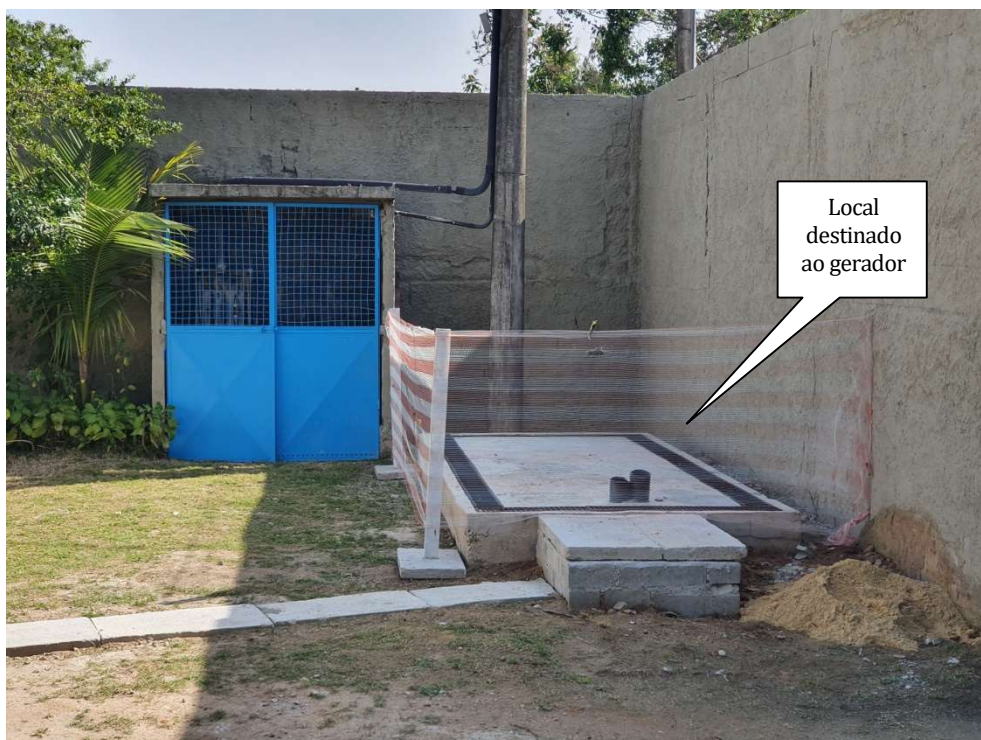
- Estação de Tratamento de Esgoto (Fotos 01 e 02).

Foto 01 – Estação de Tratamento de Esgoto Vargem Grande

Foto 02 – Estação de Tratamento de Esgoto Vargem Grande

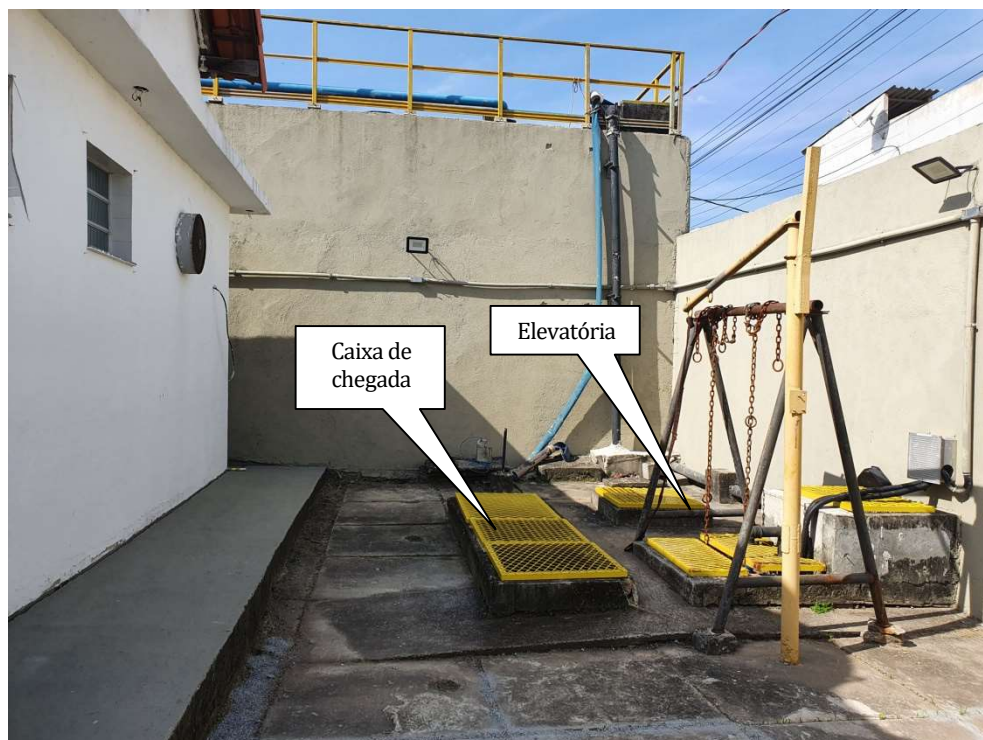
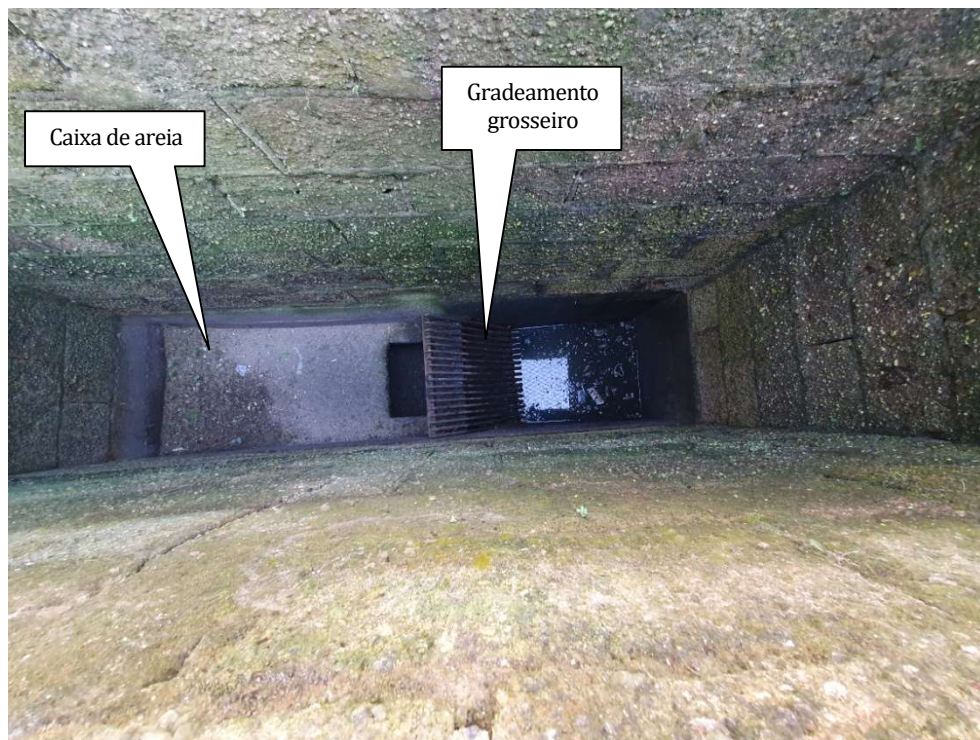
- Caixa de chegada e elevatória do afluente bruto (Fotos 03 e 04)

Foto 03 – Caixa de chegada do afluente bruto

Foto 04 – Caixa de chegada

- a) A ETE encontra-se identificada, cercada e limpa;
- b) Caixa de chegada operando normalmente;
- c) Limpeza do gradeamento e caixa de areia realizada de forma manual pelo operador;

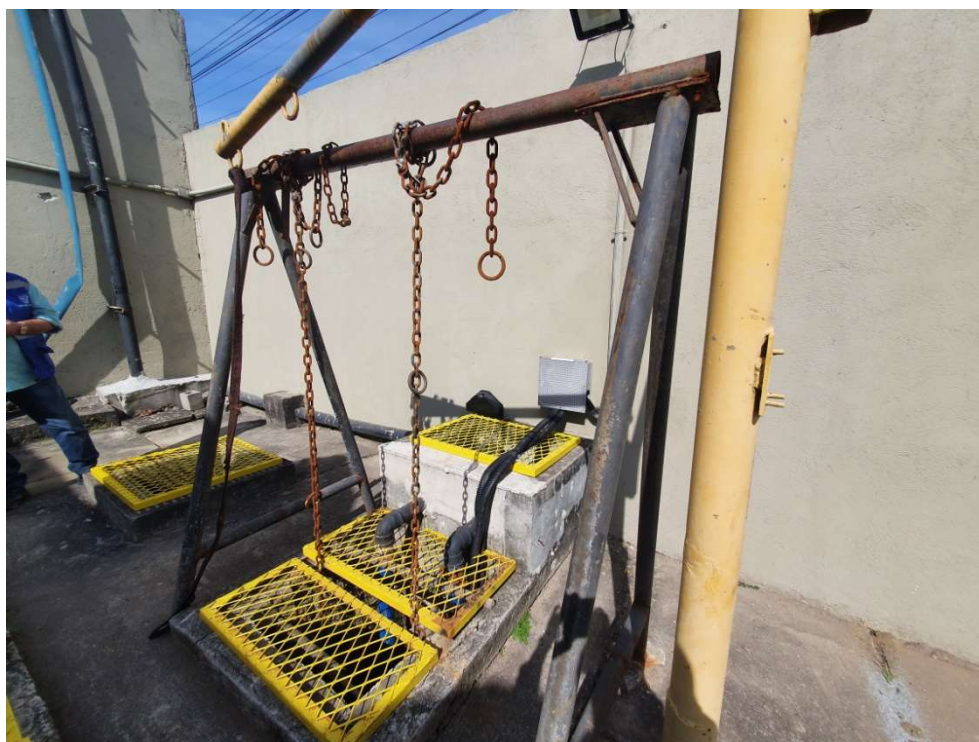
- Elevatória do afluente bruto (Foto 05)

Foto 05 – Casa de bombas

- d) Elevatória operando normalmente;
- e) Tanque de aeração operando normalmente;
- f) Decantador secundário operando normalmente;
- g) Excesso de lodo é encaminhado para tratamento na ETE Barra via caminhão limpa fossa (*vacall*);

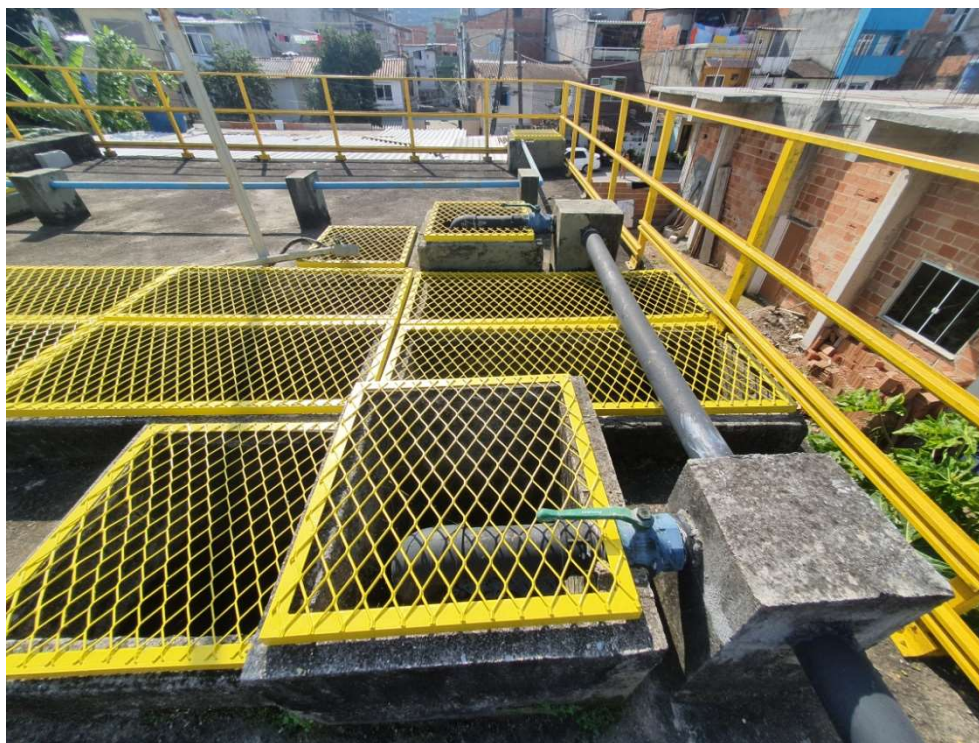
- Entrada no tanque de aeração (Foto 06)

Foto 06 – Entrada no tanque de aeração

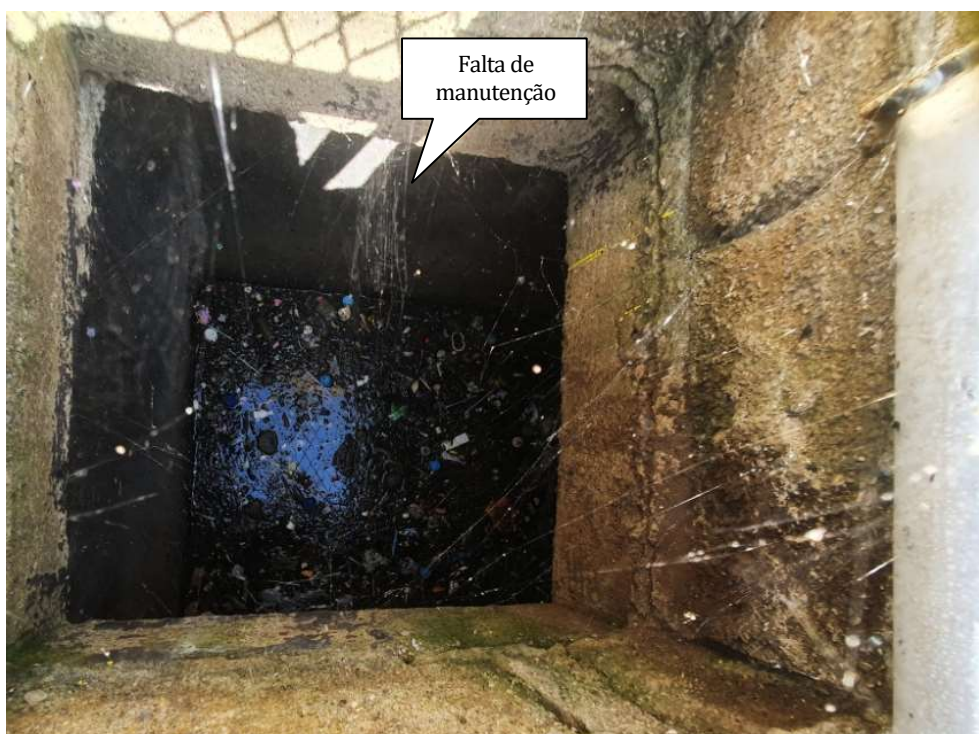
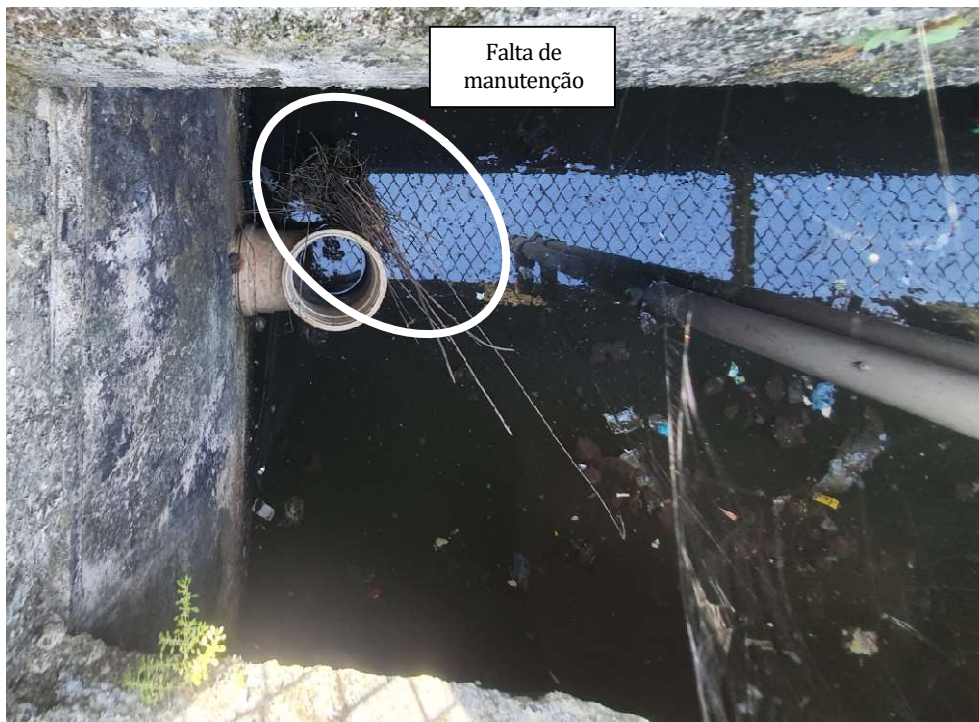
- Necessidade de manutenção no decantador secundário e tanque de aeração (Fotos 08, 09, 10 e 11)

Foto 08 – Decantador secundário

Foto 09 – Decantador Secundário

- d) Apresentar as análises dos efluentes tratados dos últimos 30 (trinta) dias (pH, Sólidos sedimentáveis, Oxigênio Dissolvido, SSV e SST);
- e) Criar uma equipe para manutenção da ETE;

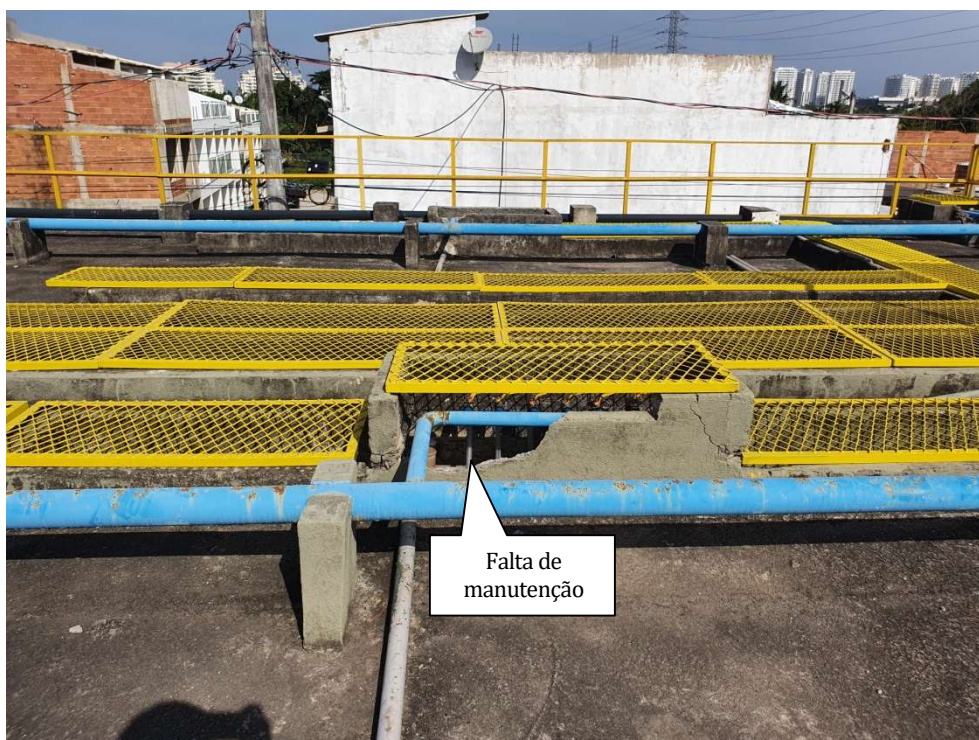
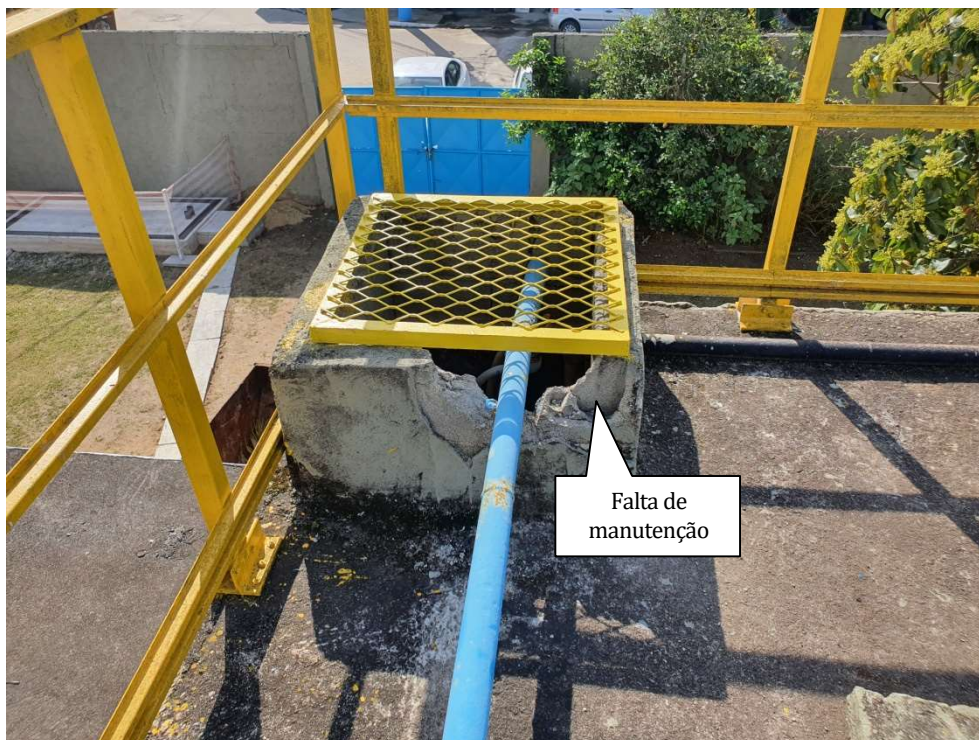
Foto 10 – Tanque de aeração

Foto 11 – Tanque de aeração

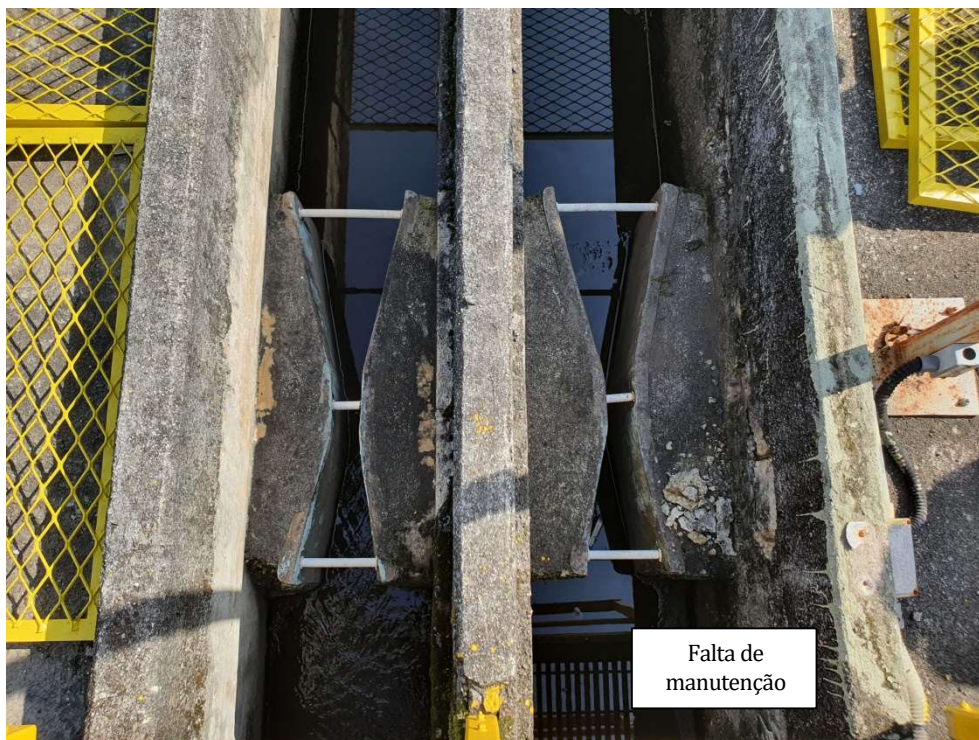
- Calha Parshall para medição da vazão de entrada da recirculação do lodo (Foto 12)

Foto 12 – Calha Parshall

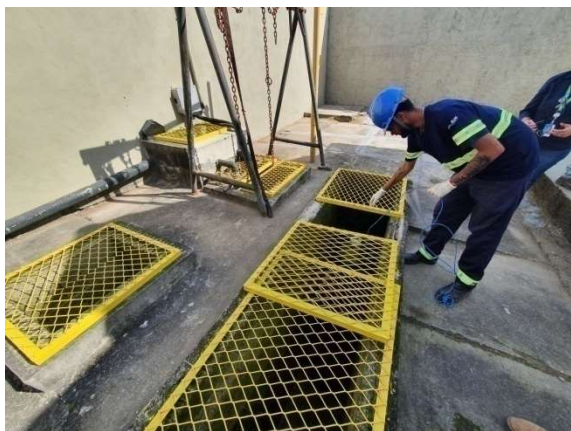
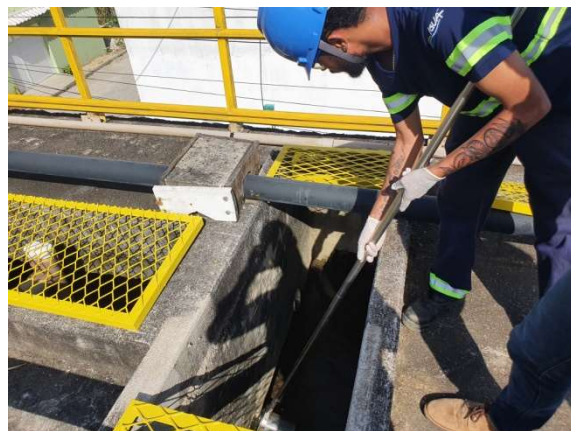
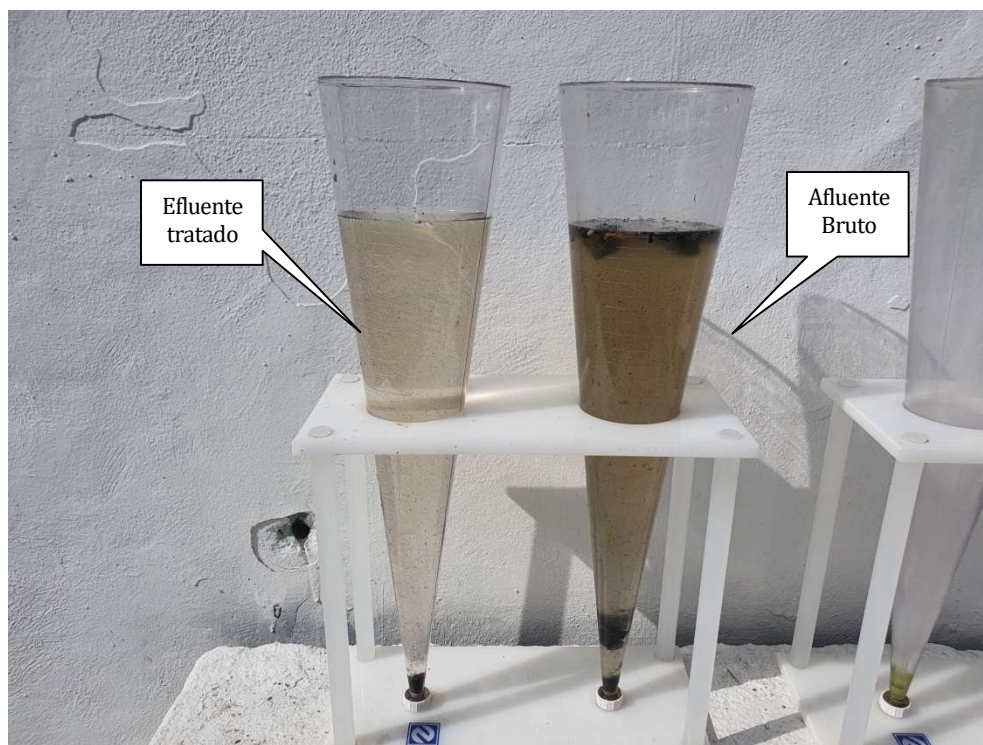
- Técnico retirando amostras do afluente e efluente para análise (Fotos 13, 14 e 15)

Foto 13 – Técnico retirando amostra do afluente

Foto 14 – Técnico retirando amostra do efluente

Foto 15 – Teste do Cone Inhoff

- h) Não há laboratório, as análises são realizadas na mesa do operador;
- i) Sala dos sopradores isolada;
- j) Segundo técnicos da Concessionária, há uma construção irregular na área da ETE, ocupada por uma igreja;

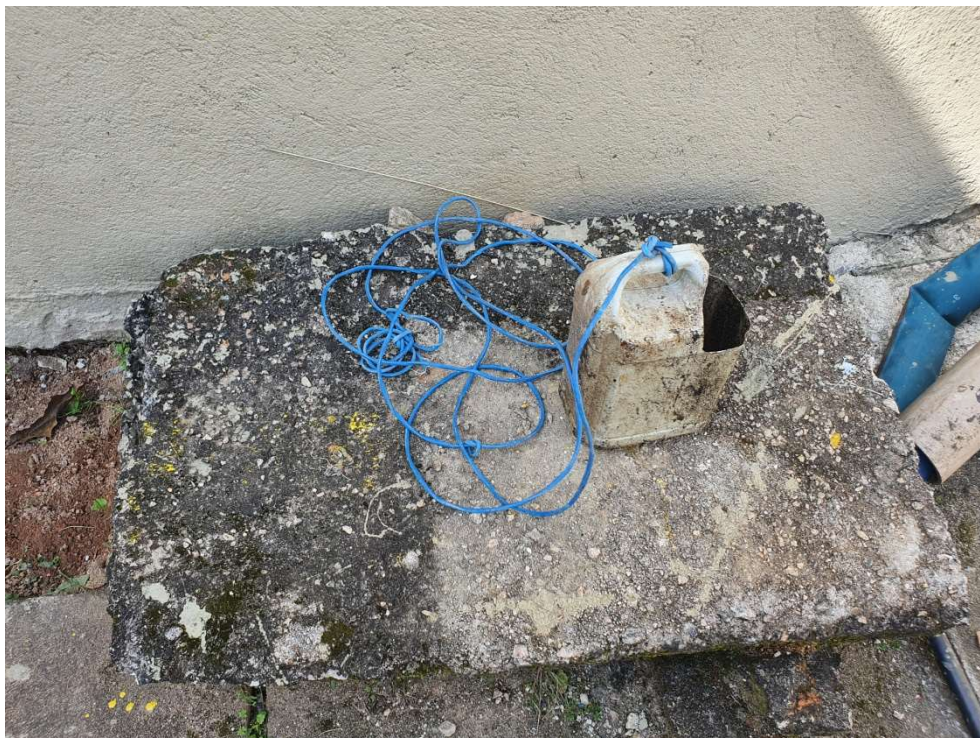
- Equipamento para coletar o afluente bruto (Foto 16)

Foto 16 – Equipamento para coleta

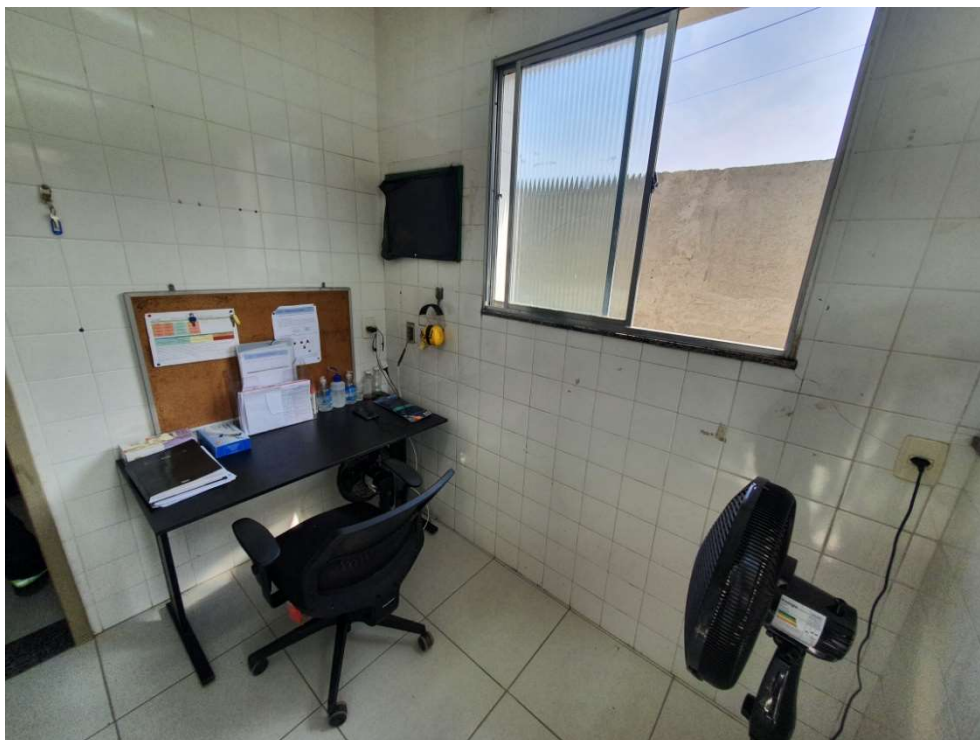
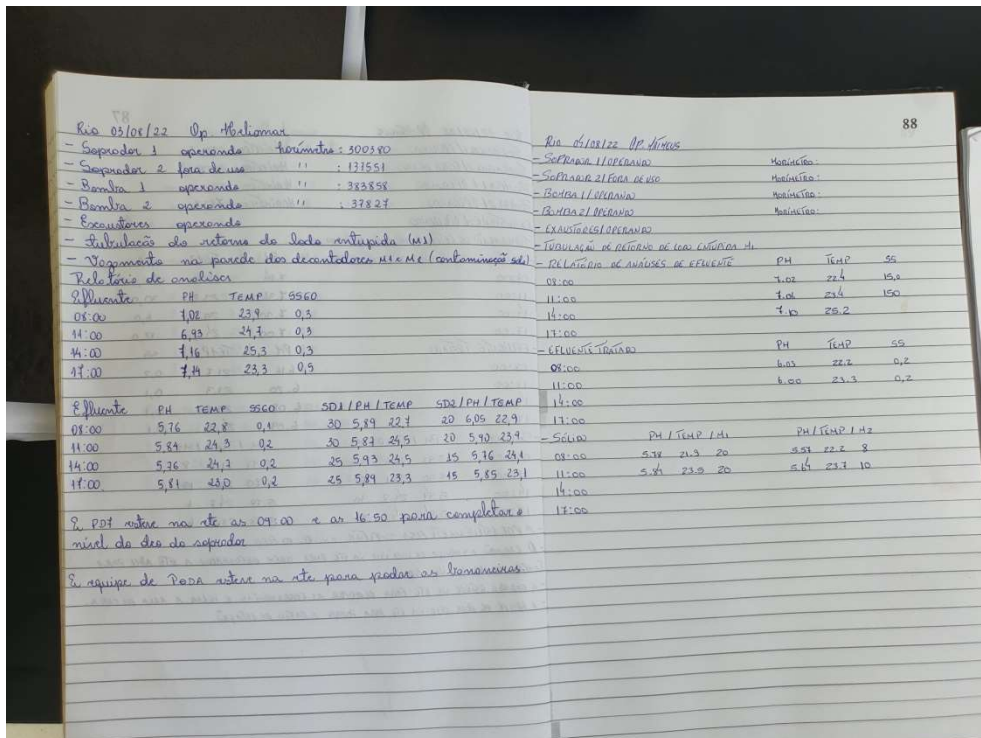
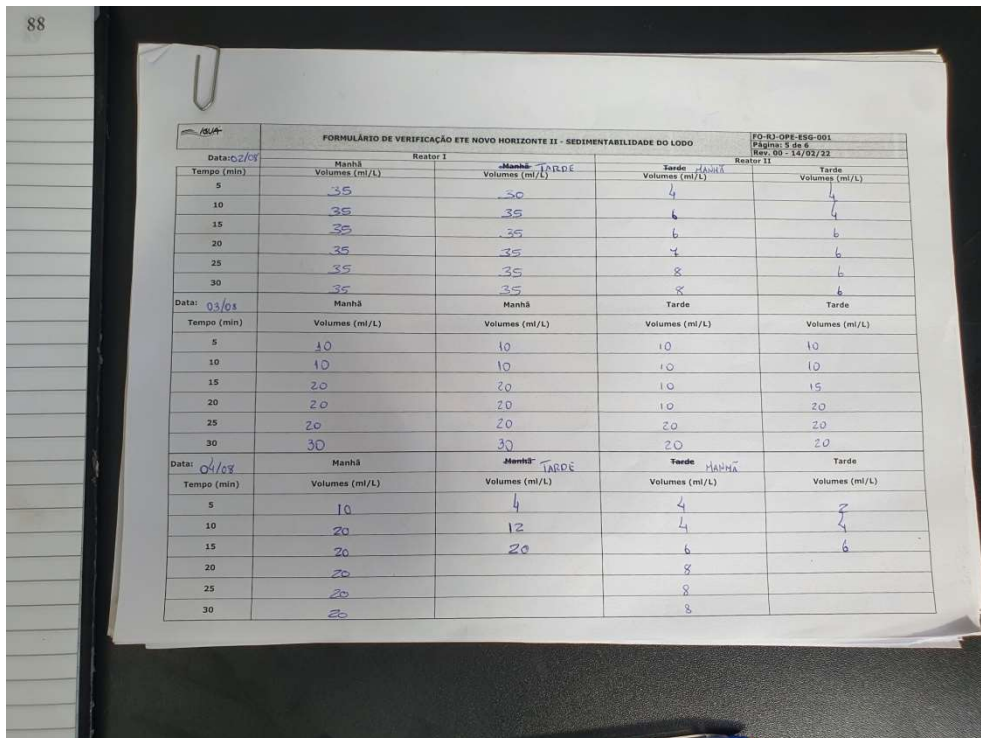
- Sala administrativa (Fotos 17, 18 e 19)

Foto 17 – Sala para o operador

Foto 18 – Caderno para verificação de análise de processo

Foto 19 – Formulário de verificação de sedimentabilidade do lodo

- h) Identificar as unidades da ETE (Ex.: Laboratório de análises, copa, almoxarifado, etc);
- i) Apresentar o manual de operações da ETE;
- j) Apresentar o Manual e Registro de Controle de Manutenções Preventivas e Corretivas para ETE;

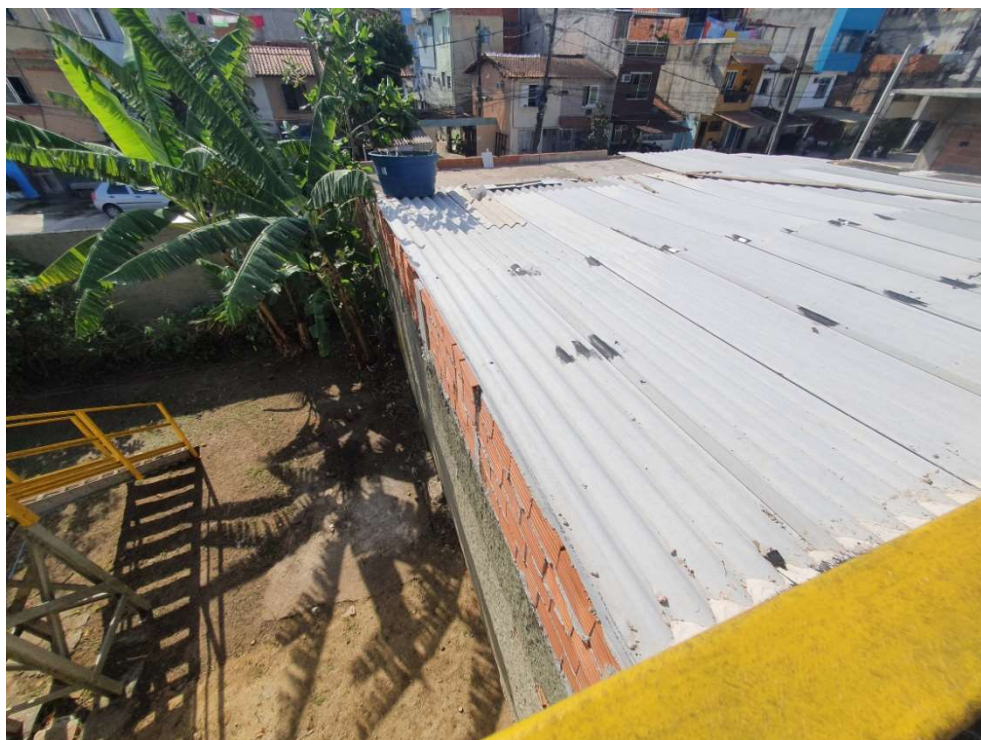
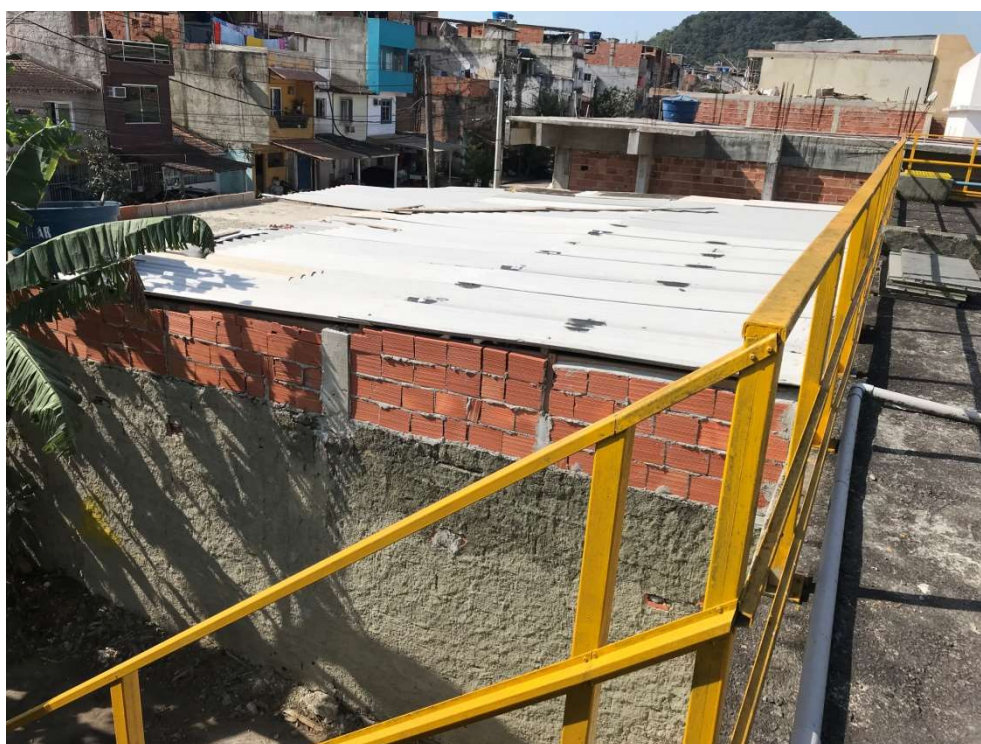
- Construção irregular na área da ETE (Fotos 20 e 21)

Foto 20 – Construção irregular

Foto 21 – Construção irregular

- f) Apresentar um plano, com seu respectivo cronograma, para recuperação do digestor de lodo, ou justificativa para não execução do mesmo;
- g) Informar se a Concessionária tomou alguma providencia quanto à área supostamente invadida;
