RELATÓRIO DE FISCALIZAÇÃO

AGENERSA/CASAN Nº 30/2023

Reservatório de Água Tratada Vassouras

Vassouras / RJ

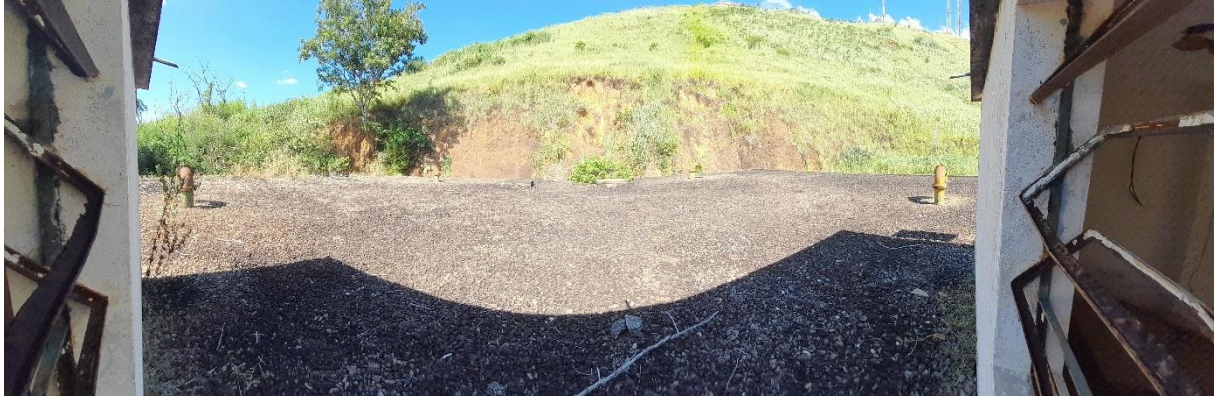
Vista superior do reservatório com dutos de ventilação

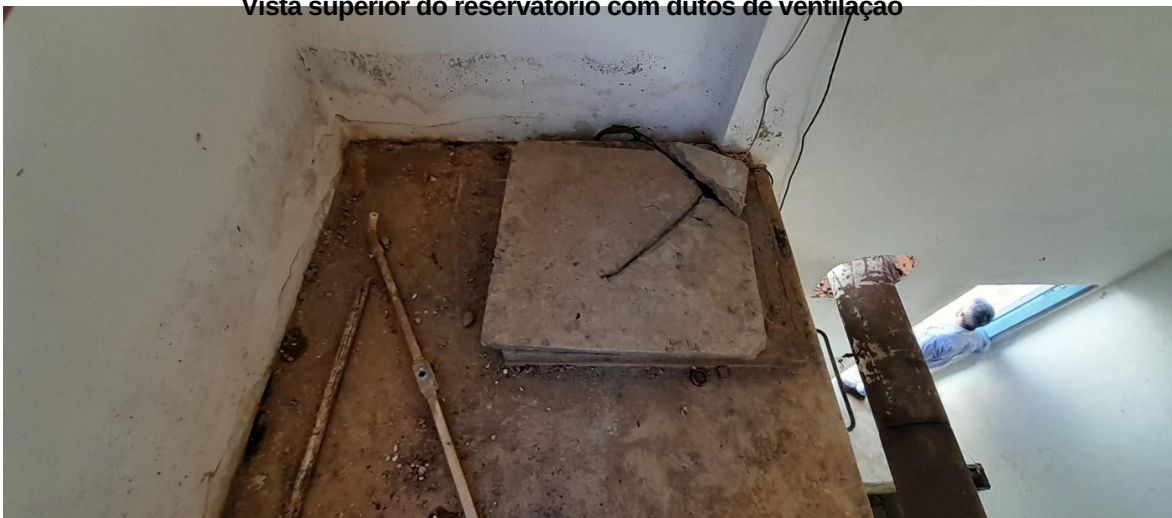
uma abertura que aparenta trazer risco a estabilidade a estrutura das células de reservação no médio/longo prazo se não for adequadamente tamponada. A tampa de inspeção da célula A do reservatório está danificada e algumas partes das tubulações do barrilete com presença de oxidação. A equipe de fiscalização não pode acessar a cobertura do reservatório por falta de acesso a mesma. Com isso, não foi possível aferir o real estado da cobertura, assim como, se há telas de proteção nas ventilações localizadas na parte superior das câmaras.

Tampa de Inspeção A

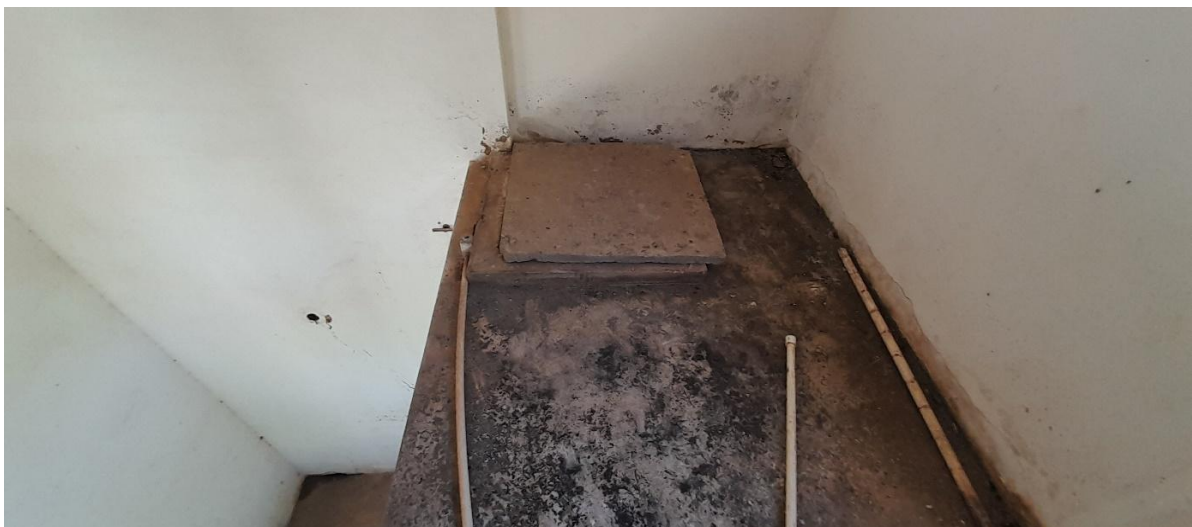
Tampa de inspeção B

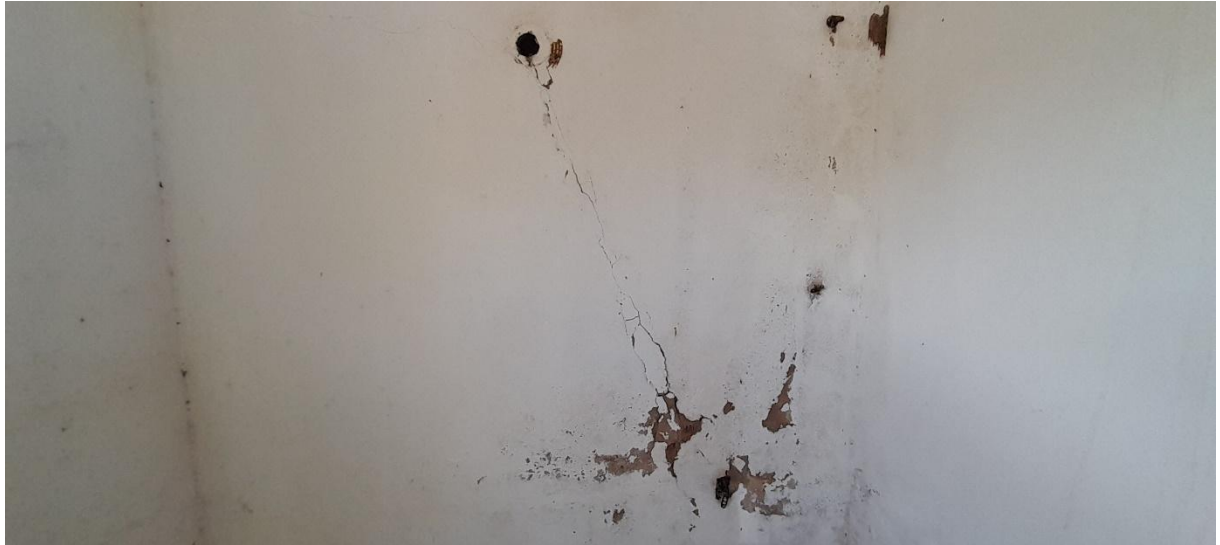
O terreno da unidade está com elevada vegetação, há diversos pontos de descascamentos nas paredes do reservatório, na casa de válvulas observou-se no piso

Má conservação das paredes, apresentando trincas e tintas descascando

- a) Identificar corretamente a unidade;
- b) Locais onde é facilitada a entrada de transeuntes, melhorias e adequação;
- c) Atender a normas e especificações destinadas a infraestrutura do reservatório;

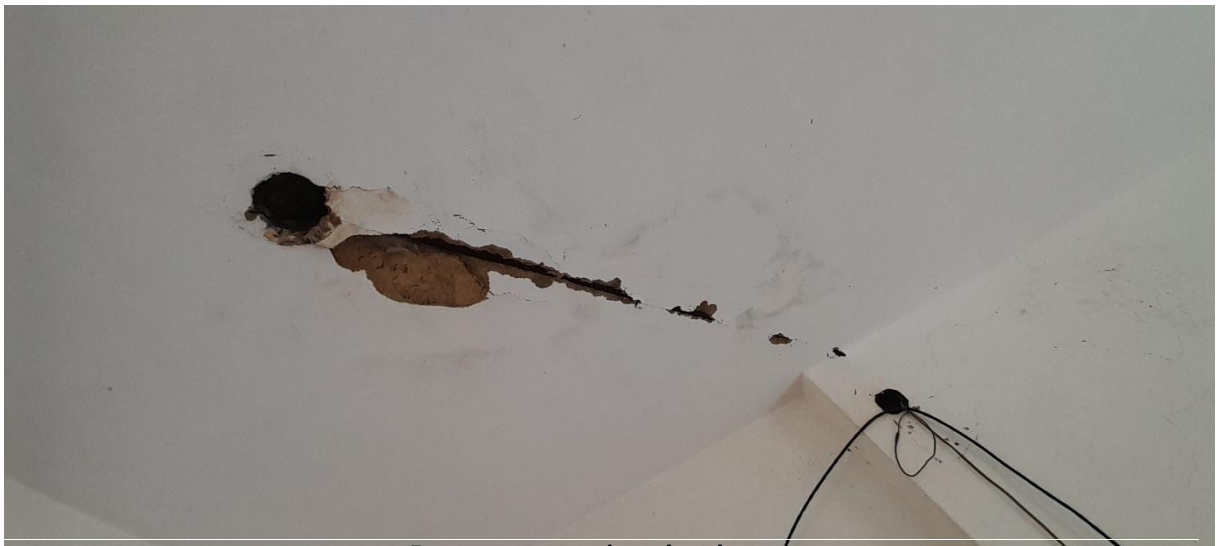
**Descascamento/queda reboco
Ponto de erosão subterrânea**

- d) Exercer um plano de manutenção preventiva de limpeza;
- e) Atender a normas e especificações devidas quanto a iluminação;
- f) Plano de ação para solução da abertura no piso onde fica o barrilete;

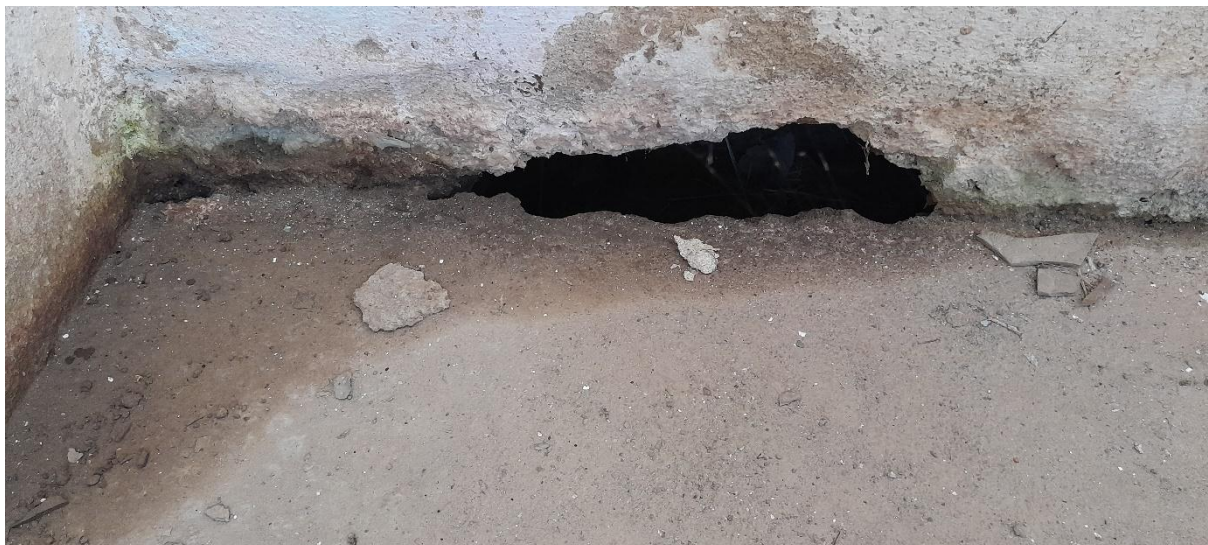
Ponto de erosão subterrânea

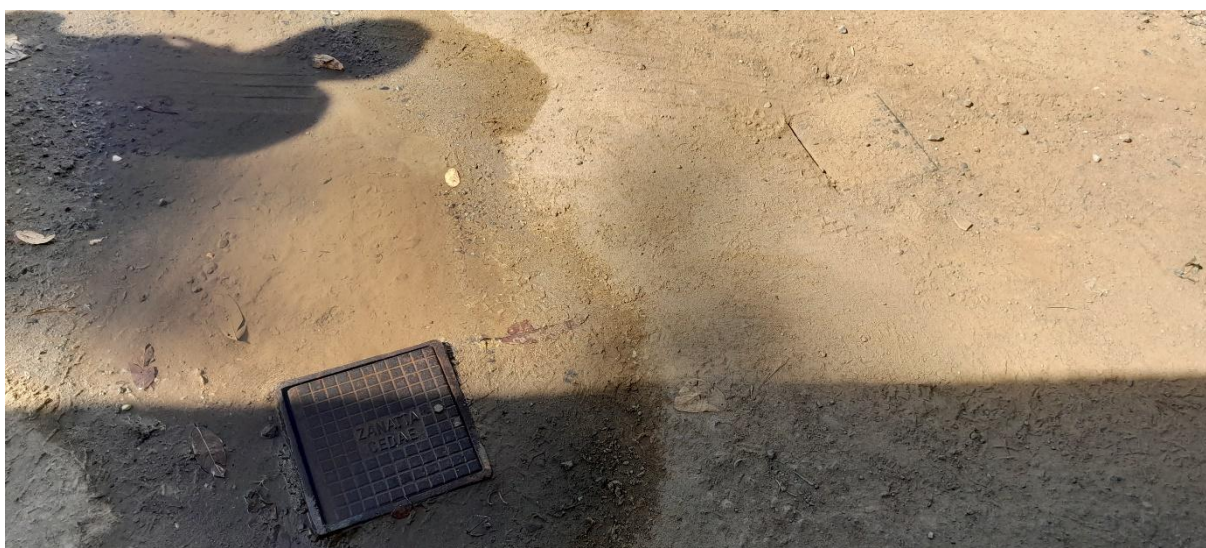
Descarte de Fundo

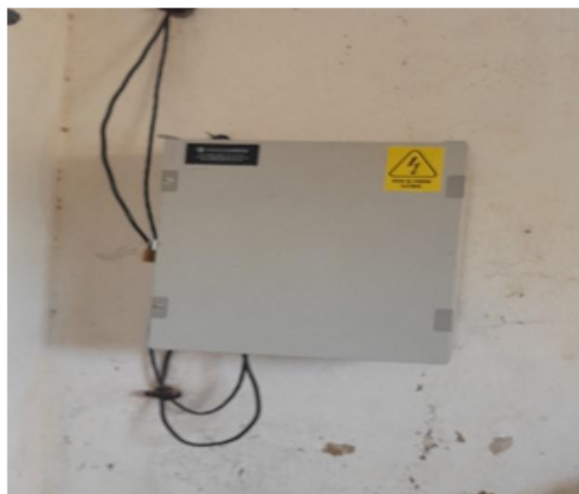
Painel do sistema controlador de nível

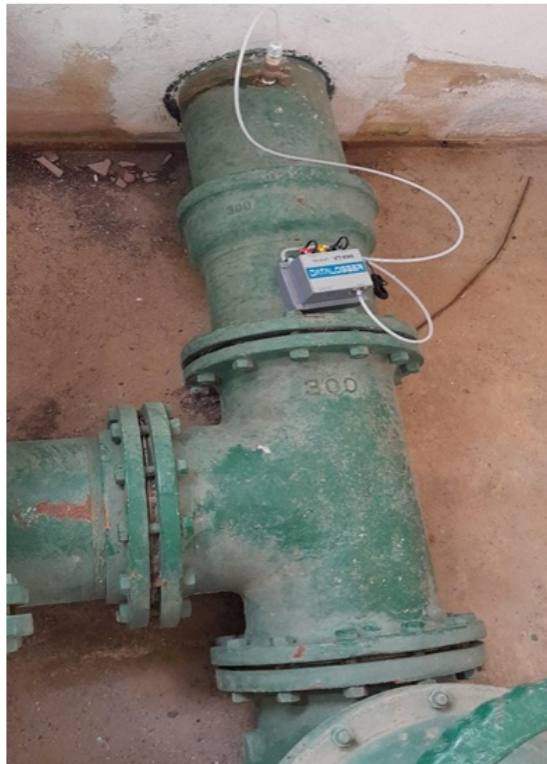
Datalogger: sistema de medição de nível

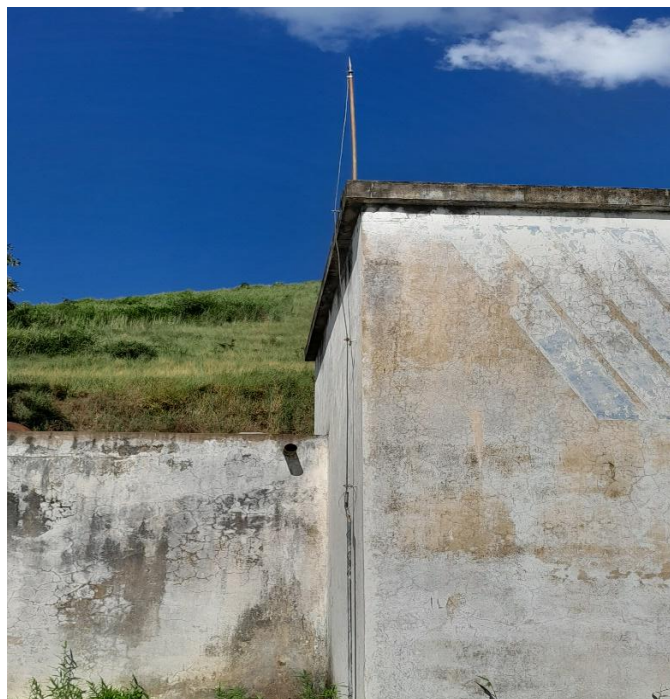
Sistema de pára-raios
