RELATÓRIO DE FISCALIZAÇÃO

AGENERSA/CASAN Nº 31/2023

Reservatório de água tratada Massambará

Vassouras / RJ

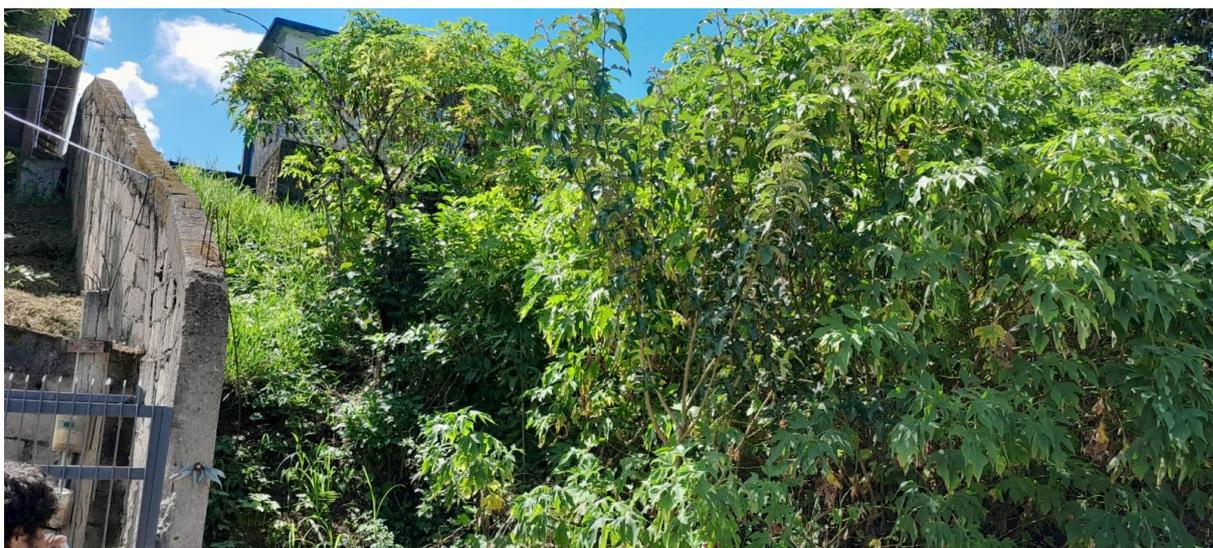
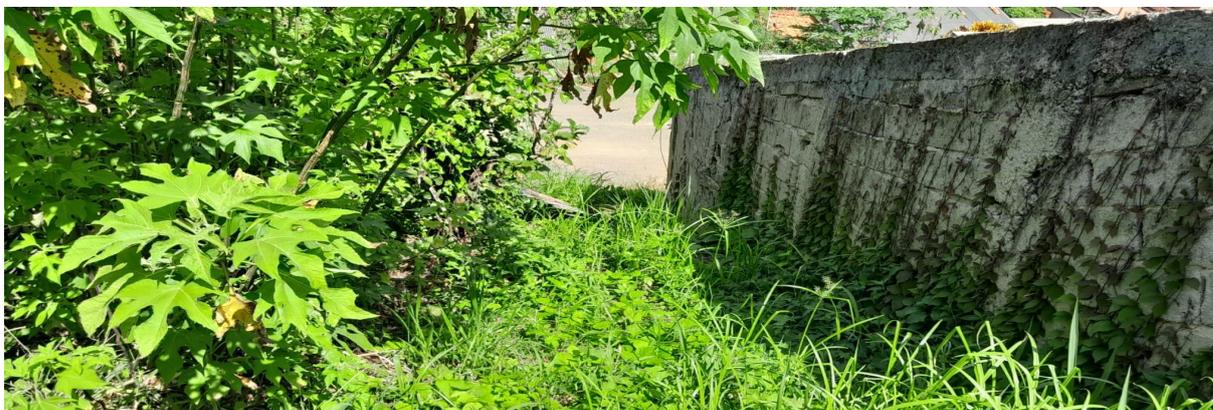
O reservatório possui modo construtivo padrão convencional de concreto armado e semi-enterrado. Não há placa de identificação na entrada. A área do terreno encontra-se com vegetação elevada e necessitando de limpeza. O portão de entrada é improvisado e o acesso em aclive está inadequado para uso. Com relação às fachadas do reservatório, nota-se que a pintura está bastante desgastada, necessitando de reforma. A medição de nível do reservatório continua sendo feita de forma improvisada com garrafa PET (Polietileno Tereftalato).

Acesso Principal

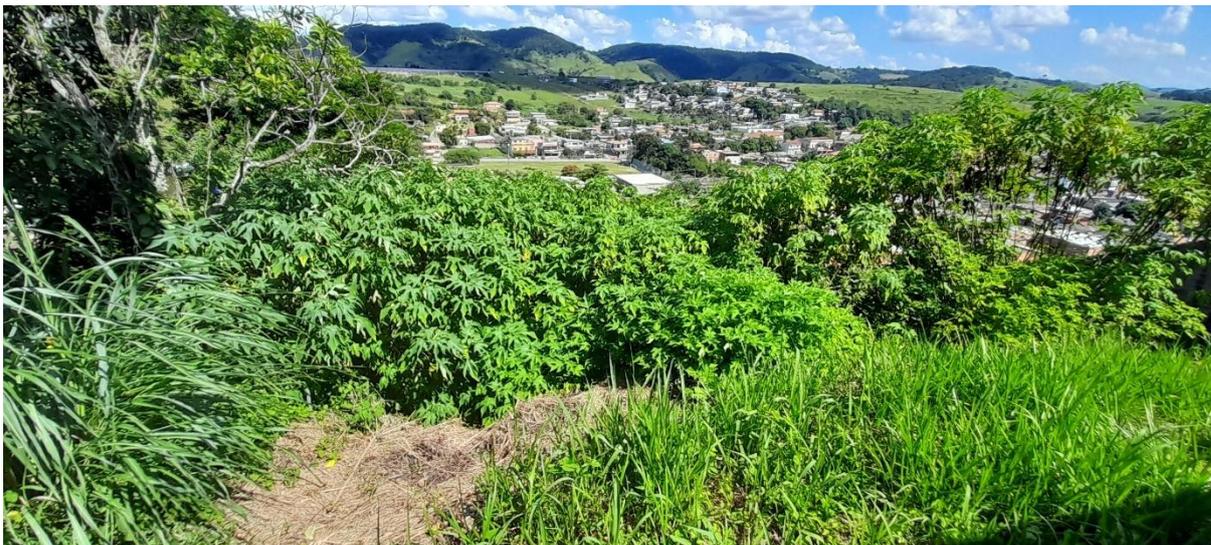
Vegetação elevada

Na fiscalização realizada no reservatório principal de Massambará - RJ constatou-se visualmente que o local necessita de limpeza por conta da vegetação, assim como, seu acesso.

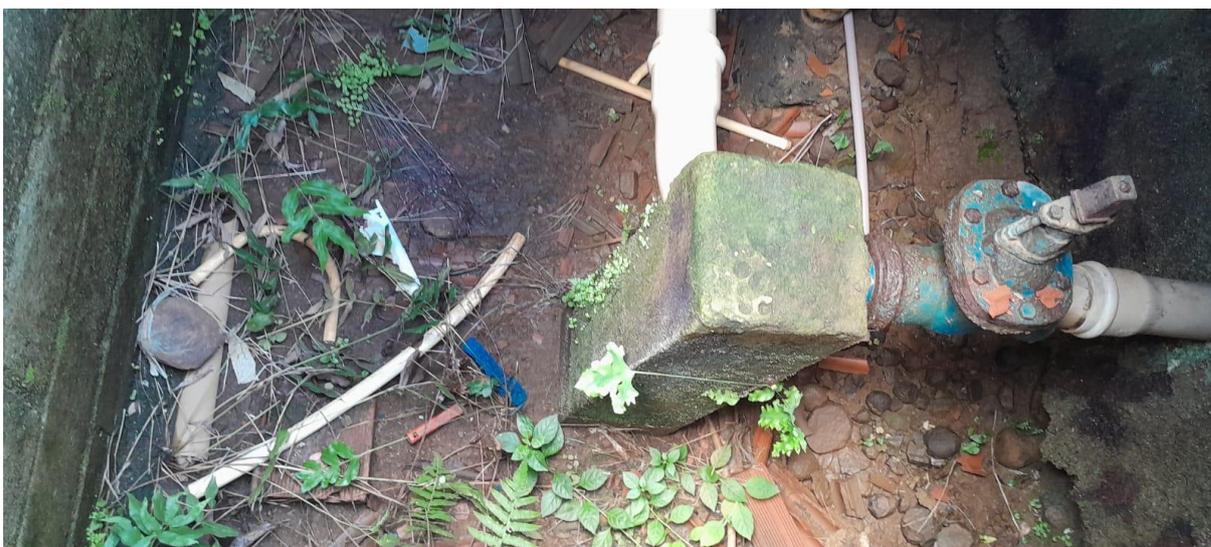
Válvula Distribuição 1

A equipe de fiscalização solicitou que as válvulas de saída do reservatório fossem testadas. Assim, as duas válvulas em paralelo que estão na tubulação de PVC PBA DN 60 mm de saída do reservatório foram fechadas e abertas novamente para verificação se estavam ou não travadas. a válvula da descarga de fundo também foi testada.

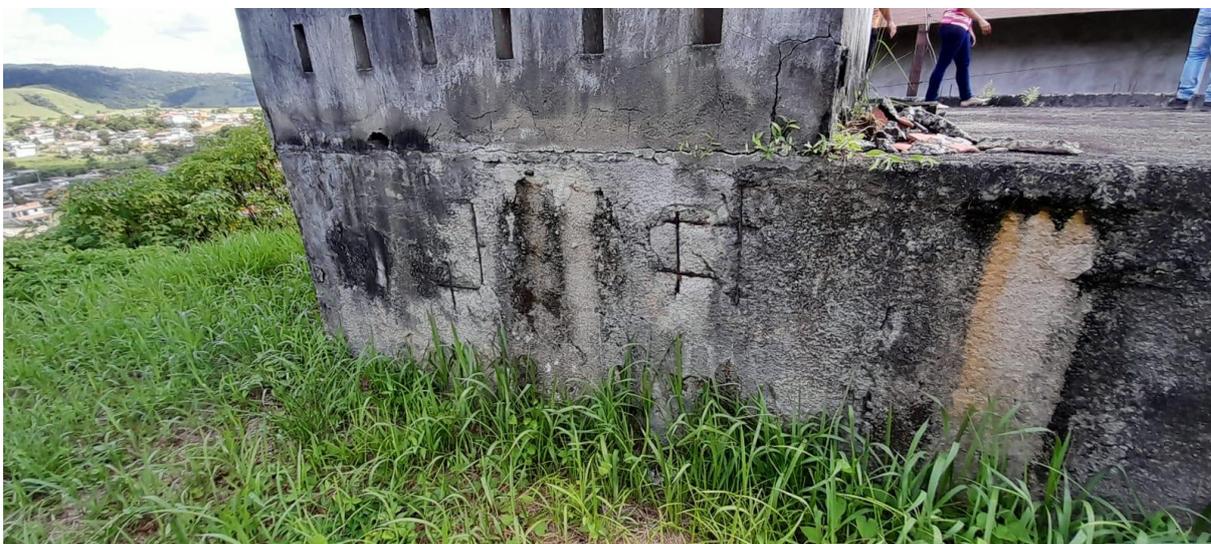
Ponto com Deterioração Estrutural 1

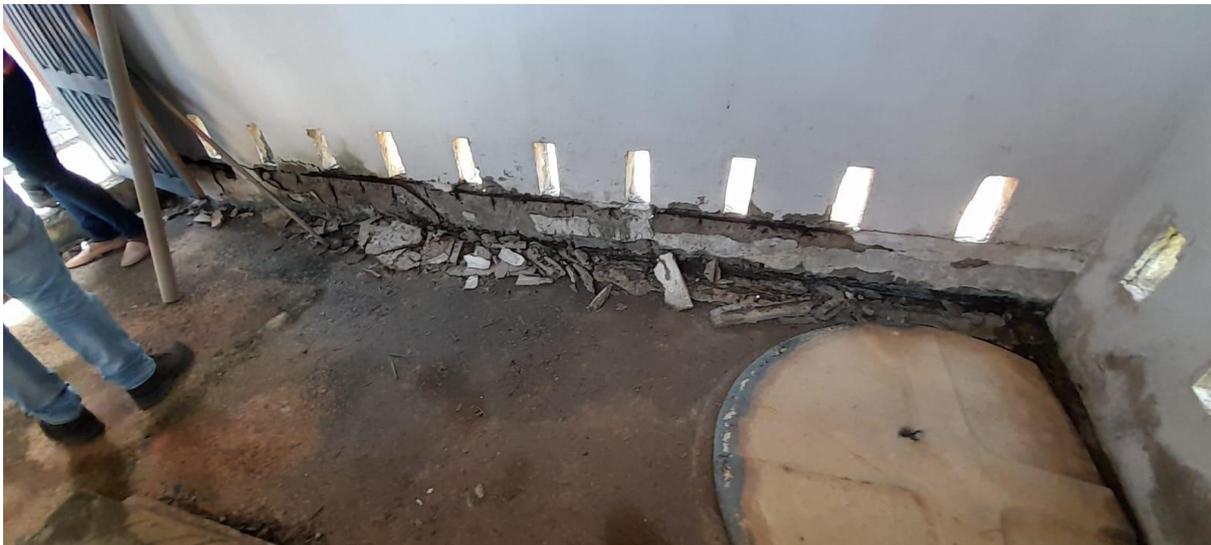
Ponto com Deterioração Estrutural 2

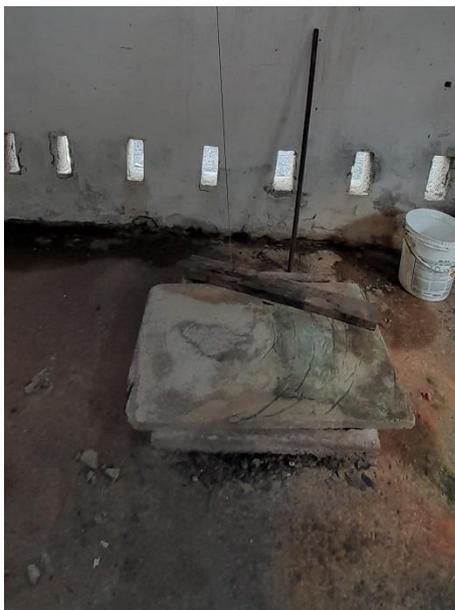
Tampa de inspeção

A tampa de inspeção está posicionada de forma inadequada por conta da leitura do nível que é feita com a garrafa PET, permitindo com isso a passagem de animais e proliferação de algas devido à luminosidade solar para dentro da câmara de armazenamento de água. Não há sistemas de ventilação.

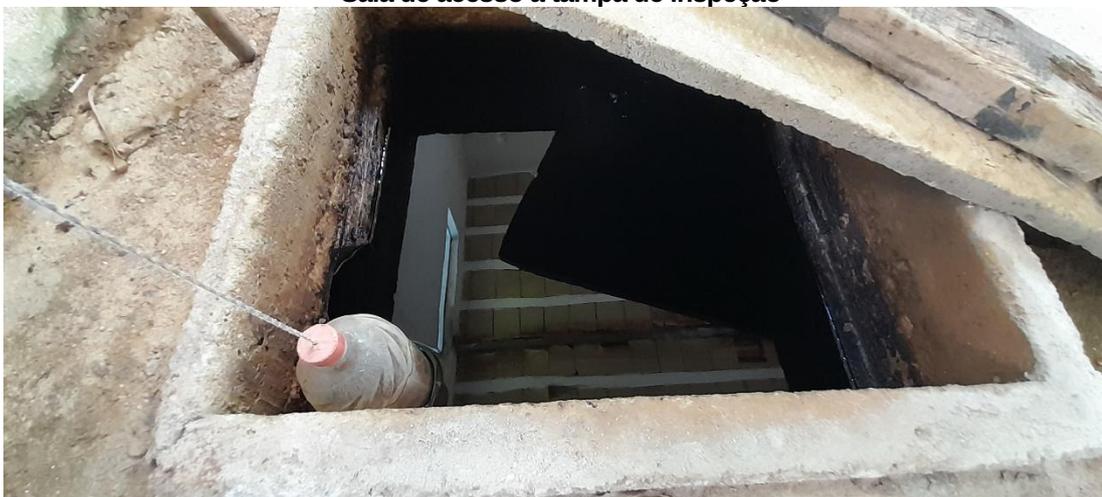
Medição de nível improvisada indicando reservatório cheio

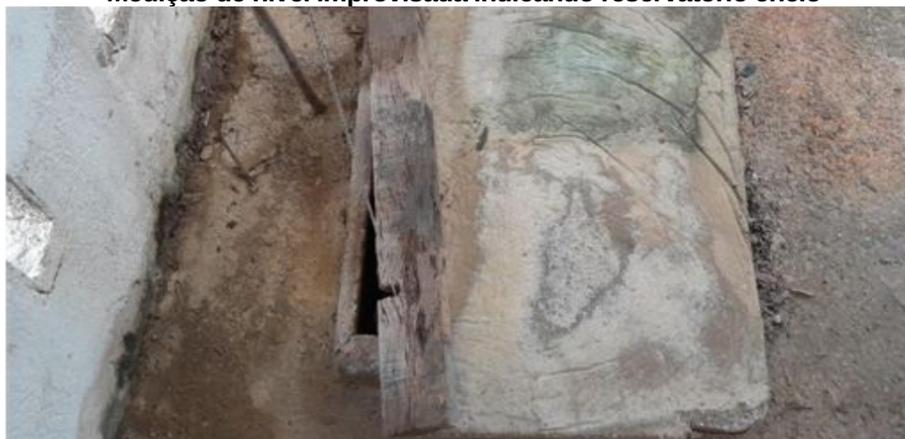
Fresta na tampa de inspeção
