RELATÓRIO DE FISCALIZAÇÃO

AGENERSA/CASAN Nº 34/2023

**Estação de Tratamento de Esgoto
Massambará**

Vassouras / Rio de Janeiro

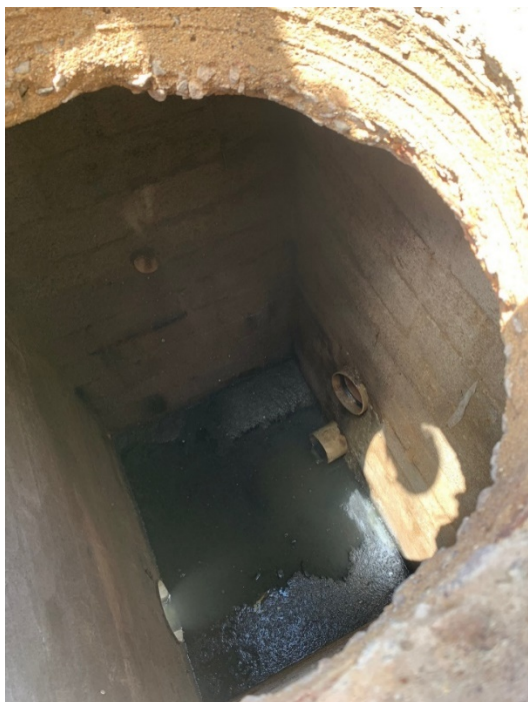
Figura 1 Poço de visita (PV)

Poço de Visita (PV): local que recebe o esgoto bruto, localizado antes da entrada da ETE. O poço de visita possui extravasador, popularmente conhecido como ladrão. O extravasador é uma tubulação usada para escoar um casual excesso de água.

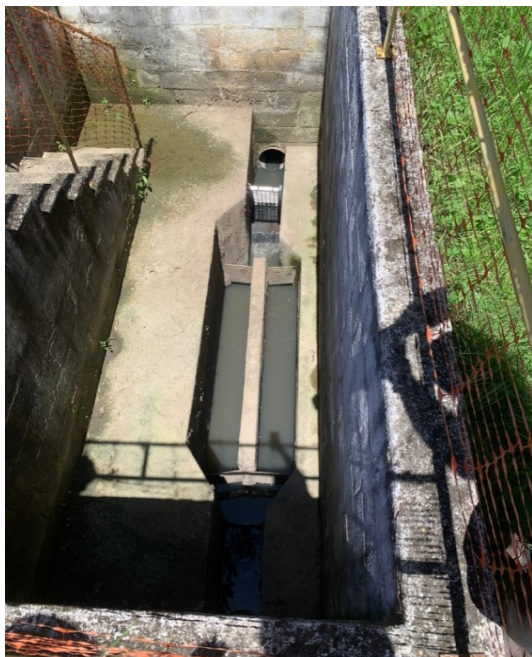
Figura 2 Poço de entrada

No poço de entrada do esgoto bruto, a tubulação e o gradeamento (em aço inoxidável), encontra-se em bom estado de conservação. É realizada a limpeza diária do gradeamento, sendo o material retirado, levado para destinação final de acordo com a Legislação pertinente. Calha Parshall de entrada, onde a medição da vazão é feita com régua graduada. A limpeza do desarenador é feita semanalmente, e o material retirado vai para destinação final de acordo com a Legislação pertinente.

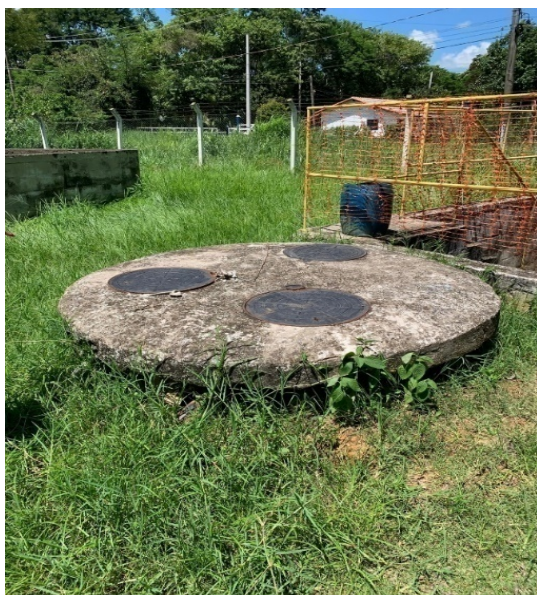
Figura 3 Elevatória de esgoto bruto

Elevatória da ETE Massambará composta por três bombas submersas com funcionamento automático.

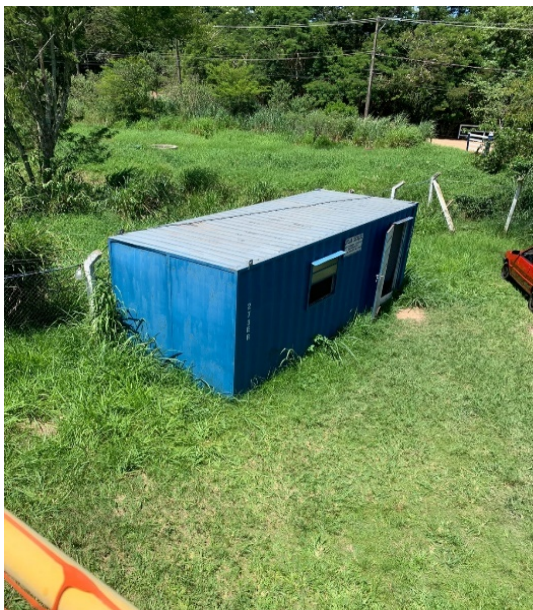
Figura 4 Sala de operadores + Laboratório

Não existe Prédio de apoio para os Operadores. Em um container improvisado, tem uma sala onde se encontra o Medidor de pH (potenciômetro), Cones Imhoff (para Análise de Sólidos Sedimentáveis), Medidor de Oxigênio Dissolvido (OD) e Turbidímetro. Em outra sala estão os EPIs e EPCs. O Banheiro encontra-se no Prédio da ETE.

- Não foi encontrada na ETE, outorga de lançamento do efluente no corpo receptor;
- Foram encontrados pontos de corrosão no guarda corpo da ETE;
- Prédio de apoio para os Operadores precisa ser construído, estão usando de forma improvisada um container;

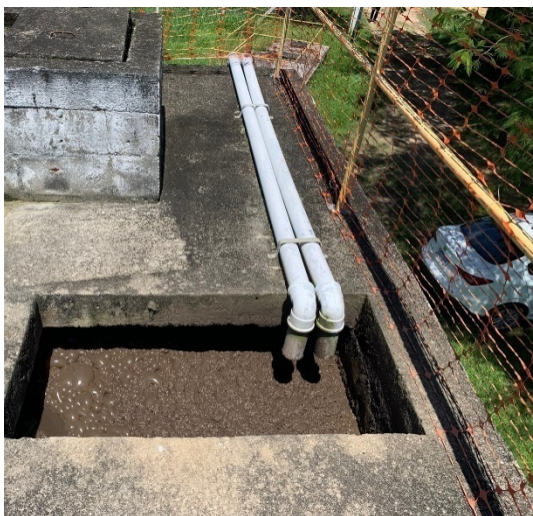
Figura 5 Guarda corpo com corrosão

Guarda-corpo de segurança em cima do Tanque de Aeração, apresentam pontos de corrosão.

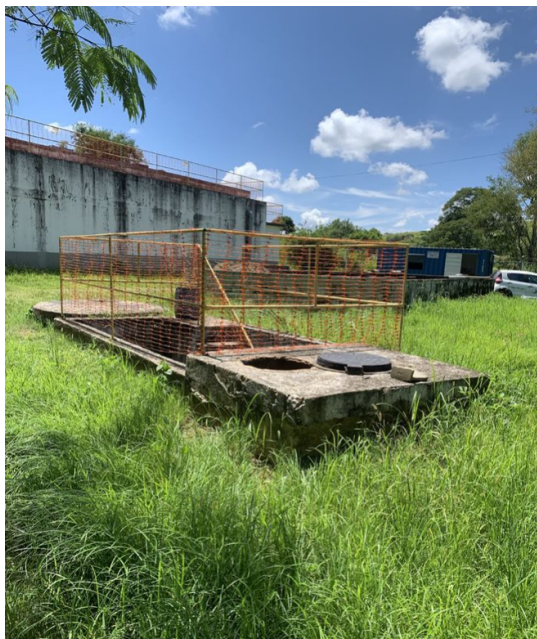
Figura 6 Entrada de esgoto na Estação + Módulo para tratamento ao fundo

A ETE apresenta pintura do módulo descascando e grama alta ao redor do tratamento. Necessita de uma reforma geral incluindo pintura.

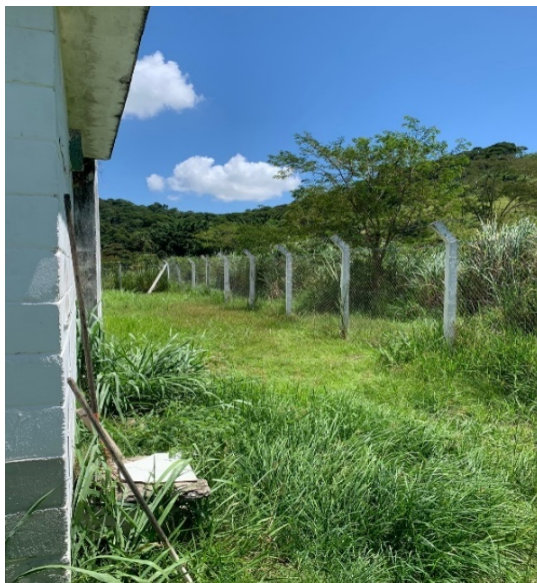
Figura 7 Fundos da unidade

A ETE encontra-se isolada, com cerca de 5 fios de arame farpado, a mesma não impede o trânsito de animais de pequeno porte apenas limita o trânsito de pessoas.

A vegetação esta crescendo em todo o pátio da ETE, precisando de poda.

- Não encontramos anotações de Responsabilidade Técnica – ART;
- A ETE encontra-se cheia de vegetação crescida, precisando urgentemente de ser podada;
- Não encontramos nenhuma ferramenta de trabalho, inclusive para abertura de PV's (pás, enxada e etc.);

- Isolação da ETE feita por cerca de cinco fios de arame farpado não impede a passagem de animais de pequeno porte;
- A ETE e a Elevatória da Rede Coletora não possuem gerador de emergência;
- Sala dos compressores e toda a ETE com paredes descascando, precisando de reforma;
- Não encontramos Manifesto de Resíduos, que comprovem destinação correta, dos resíduos sólidos retirados da ETE de acordo com a Legislação em vigor;
- EEE da Rede Coletora precisa de reforma urgente está totalmente sem isolamento sem sistema de iluminação e não possui gradeamento nem desarenador.
- Não encontramos Relatório completo comprovando o cumprimento de todas as Condicionantes de Validade Específicas exigidas na Licença de Operação.

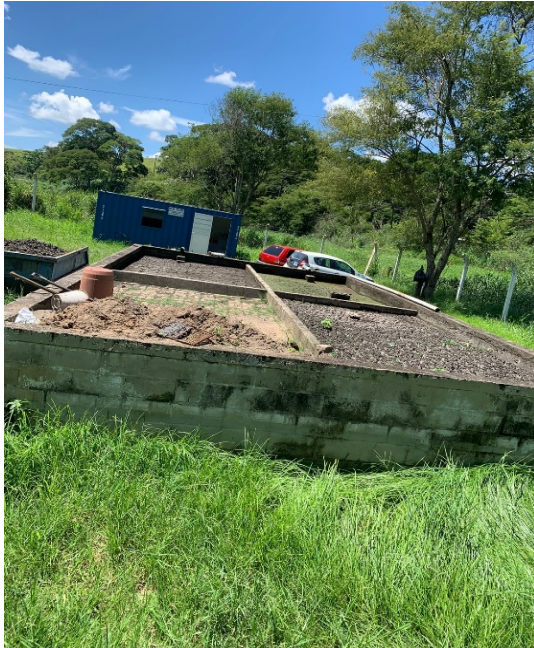
Figura 8 Leitos de secagem do lodo

Os quatro leitos de secagem encontram-se em operação e em bom estado de conservação. O lodo depois de desumidificado é levado para a destinação final de acordo com a Legislação pertinente.

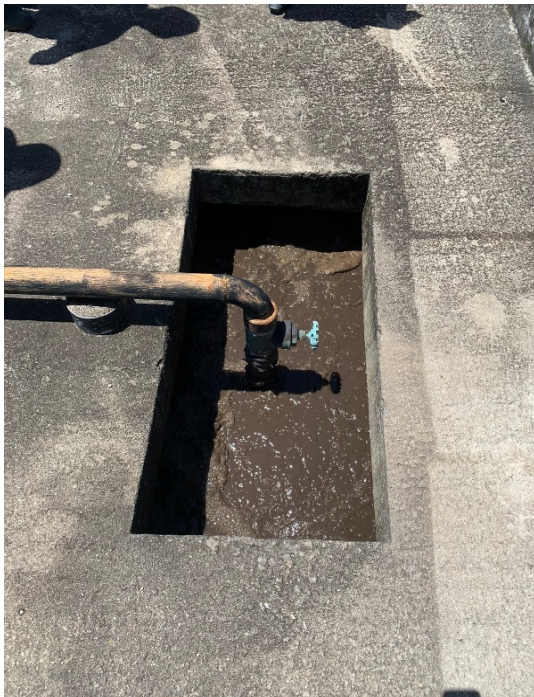
Figura 9 Tanque de aeração

Tanque de Aeração apresenta um bom funcionamento.

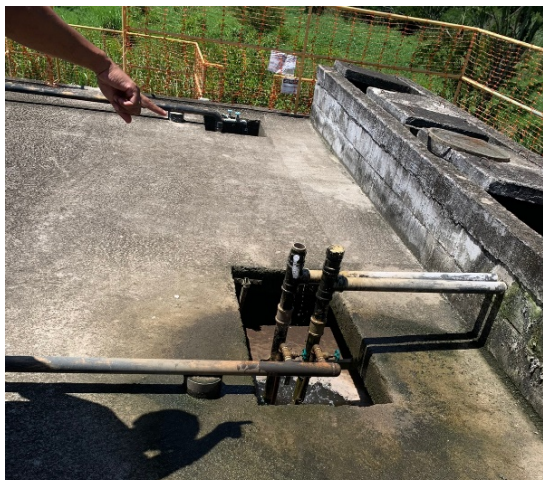
Figura 10 Decantador

Decantador secundário de onde verte o efluente tratado.

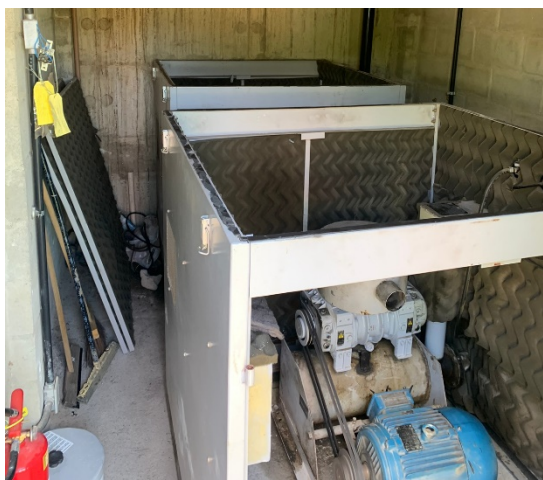
Figura 11 Casa dos compressores

Sala dos compressores precisando de reforma.

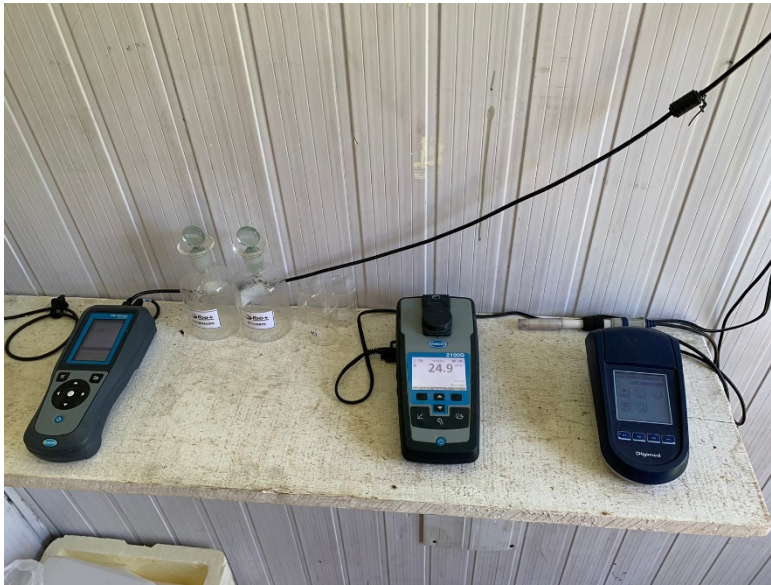
Figura 12 Equipamentos para aferição de PH, Oxigênio Dissolvido e Turbidez

A ETE não possui Laboratório Operacional. Os equipamentos para medição de pH, Oxigênio Dissolvido e Turbidez encontram-se dispostos de forma improvisada em uma bancada dentro de um Container.

A ETE e a EEE não possui gerador de emergência. Não encontramos na ETE nenhuma ferramenta, inclusive para abertura de PV's. Não foi encontrado, kit de emergência apropriado para ocorrências operacionais.

- Não foram encontrados na ETE kit de emergência apropriado para ocorrências operacionais;
- Não ha plano de contingência e emergência;
- Não existe Laboratório Operacional na ETE, para a disposição correta dos equipamentos de análises operacionais em local adequado;

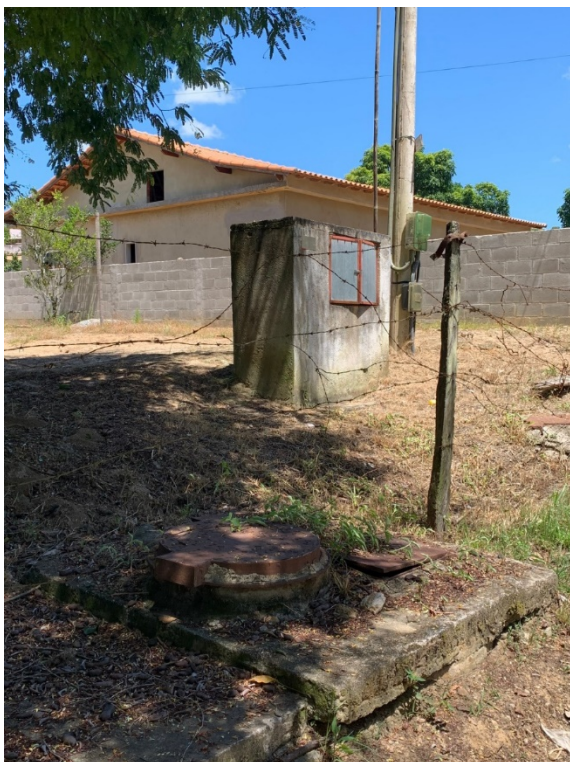
Figura 13 EEE Massambará

Elevatória da Rede Coletora precisa de reforma, não tem placa de identificação, não possui isolamento nem sistema de iluminação. Tem bomba reserva instalada em bom estado de conservação, não possui gradeamento e nem desarenador. Existe dispositivo de detecção de anormalidade de operação controlado pelo Centro de Controle Operacional (CCO). Existe extravasor no poço de entrada da EEE (Estação Elevatória de Esgoto). A Rede Coletora não recebe contribuição de despejo industrial e caminhão limpa-fossa. A Rede Coletora de 150 mm (diâmetro) possui 300 casas ligadas através de caixas de passagem. Existe cadastro técnico atualizado que será solicitado posteriormente.

- A ETE e a Elevatória de esgoto da rede coletora encontram-se sem placa de identificação;
- Não foram encontrados na ETE os Relatórios de monitoramento de esgoto bruto e tratado para aferição do nível de eficiência da ETE; se está de acordo com a Legislação em vigor;
