Agência Reguladora de Energia e Saneamento Básico do Estado do Rio de Janeiro

RELATÓRIO DE VISITA TÉCNICA AGENERSA/CASAN Nº 034A/2020

ASSUNTO: VISITA TÉCNICA EM QUEIMADOS – OCORRÊNCIA Nº 2020009158 (EM CONTINUIDADE ÀS OCORRÊNCIAS 2020000333 E 2020005065.

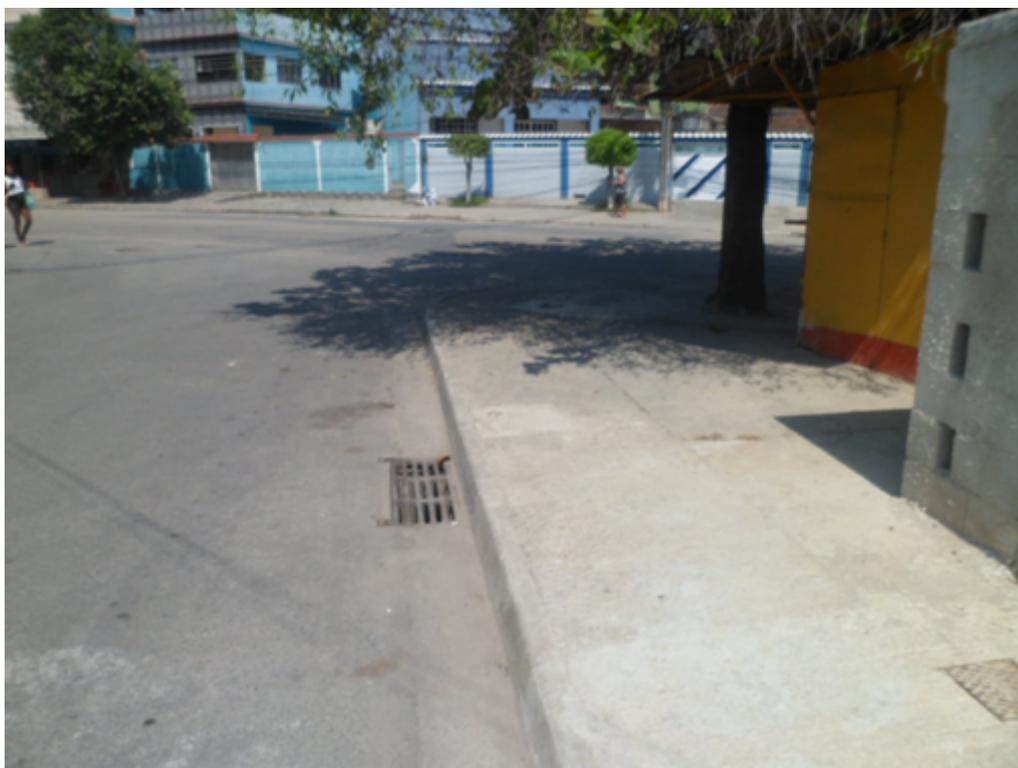
De acordo com a explicação do Sr. João Cunha, funcionário da CEDAE, existe um problema de fornecimento de água na região e, principalmente, nas ruas que estão localizadas nas partes mais altas do bairro em que a água não consegue chegar com pressão. Para melhorar a qualidade do atendimento a esse bairro, foi realizada uma obra recentemente pela CEDAE em que se instalou novas tubulações diretas na adutora na Av. Dr. Pedro Jorge, esquina com a Rua Haddock Lobo, conforme foto – 01, onde já foi observada uma melhora no abastecimento de água, pelos moradores.

Foto 01 – Obras realizadas na Av. Dr. Pedro Jorge esquina com Rua HaddockLobo

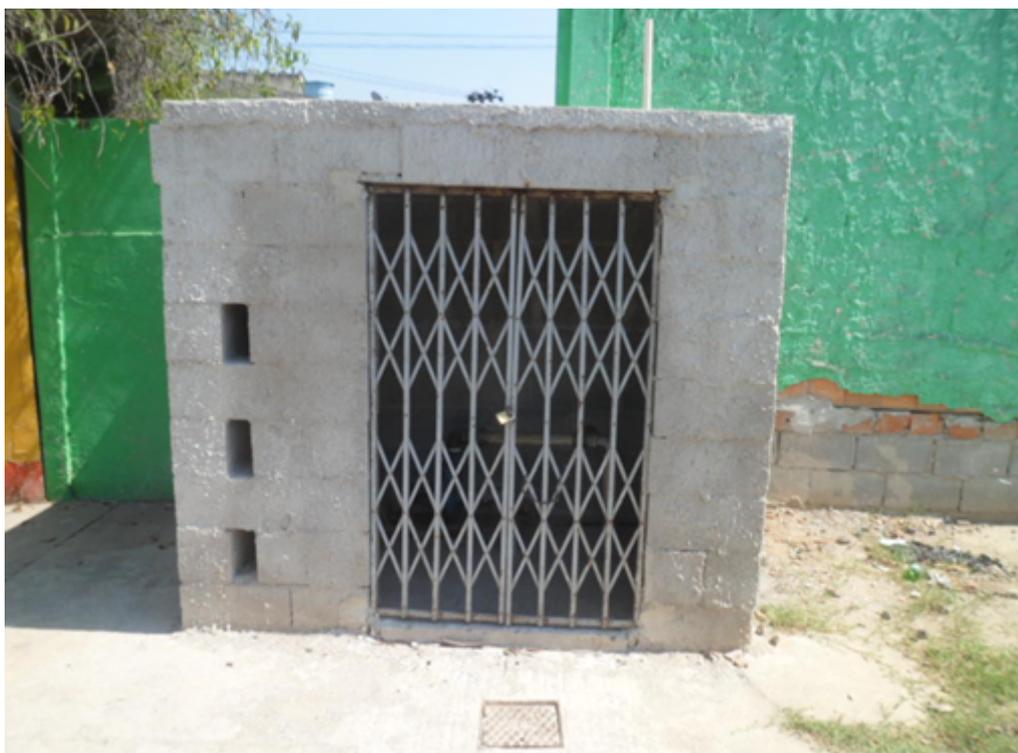
Ainda foi construída uma casa de bomba na Rua Haddock Lobo, conforme foto – 02, que irá recalcar toda água para as partes mais altas do bairro. Esta ação, possivelmente trará grandes benefícios, embora, ainda falta a instalação de medidor de energia elétrica para início das operações dessa casa de bomba.

Foto 02 – Casa de Bomba

Esta CASAN, por meio de Ofícios, solicitará a CEDAE providências o mais breve possível, para a instalação de medidor elétrico na Casa de Bomba, tendo em vista que todos os equipamentos já estão instalados no local, conforme foto – 02, faltando a ligação da parte elétrica para o início dos trabalhos de recalque, com o objetivo de melhor atendimento ao fornecimento de água de todo o bairro, principalmente as ruas mais elevadas.

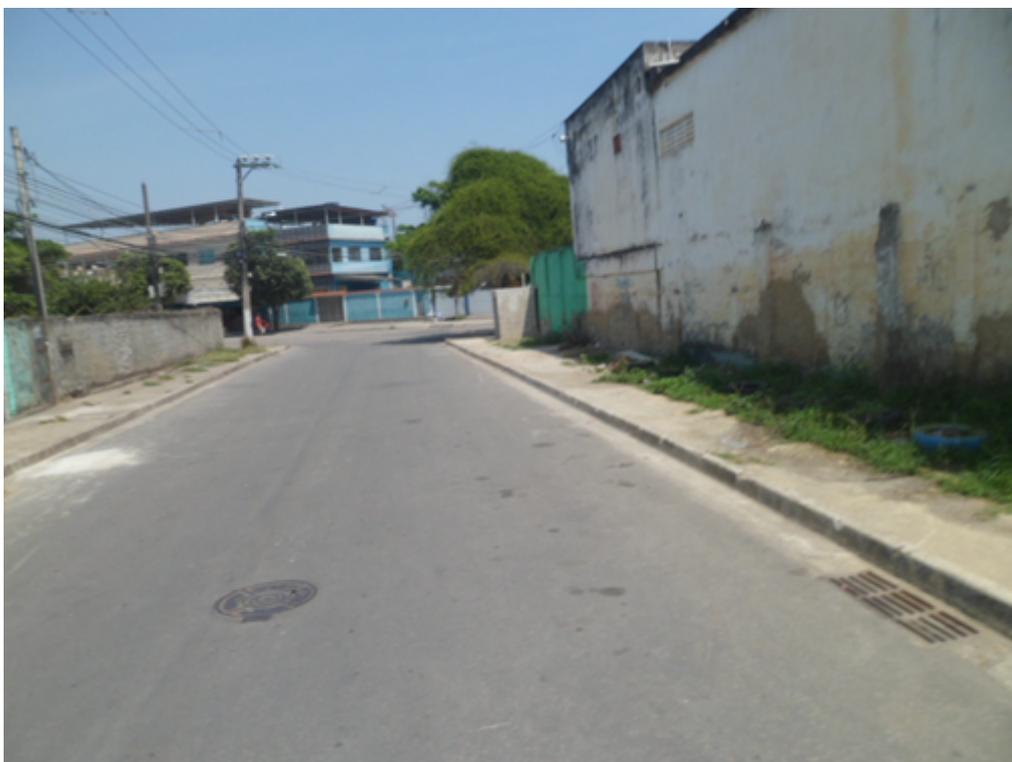
Foto 03 – Rua Haddock Lobo, Casa de Bomba

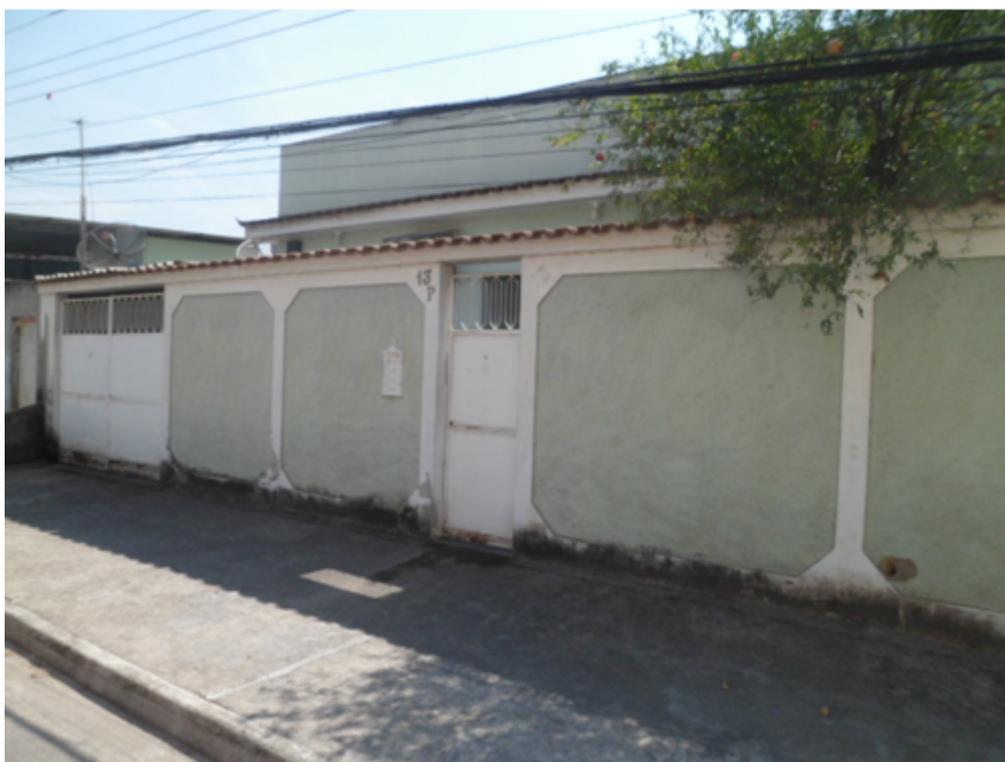
Foto 04 – Fachada da Casa – Rua Honório Gurgel, 13

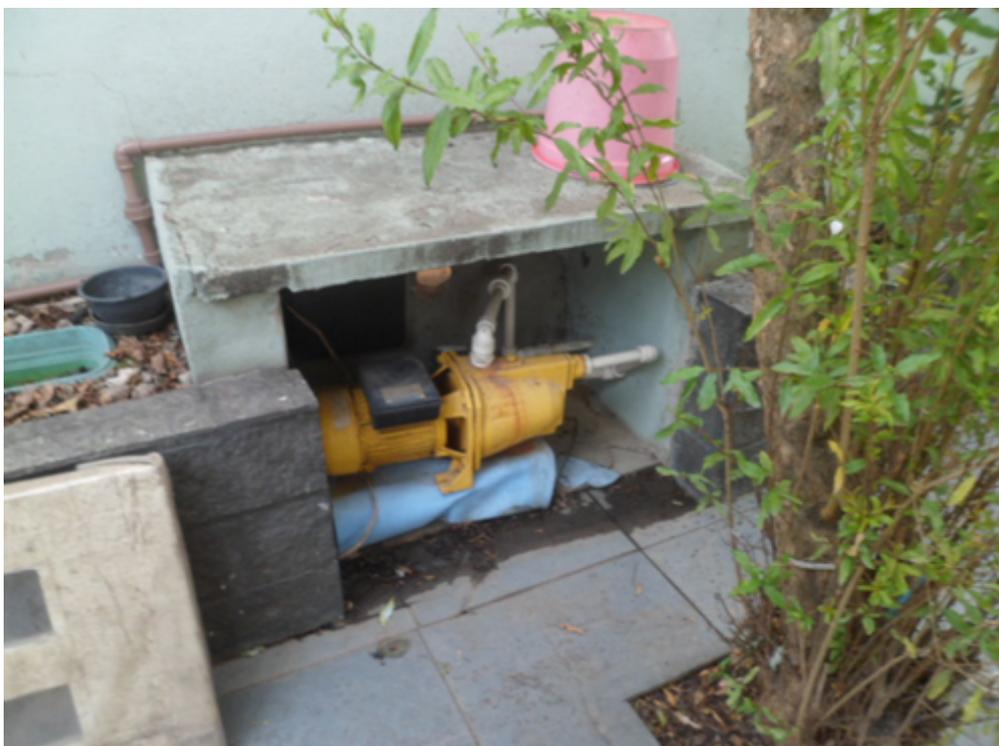
Foto 05 – Bamba instalada pelo proprietário para captar água, junto ao Hidrômetro

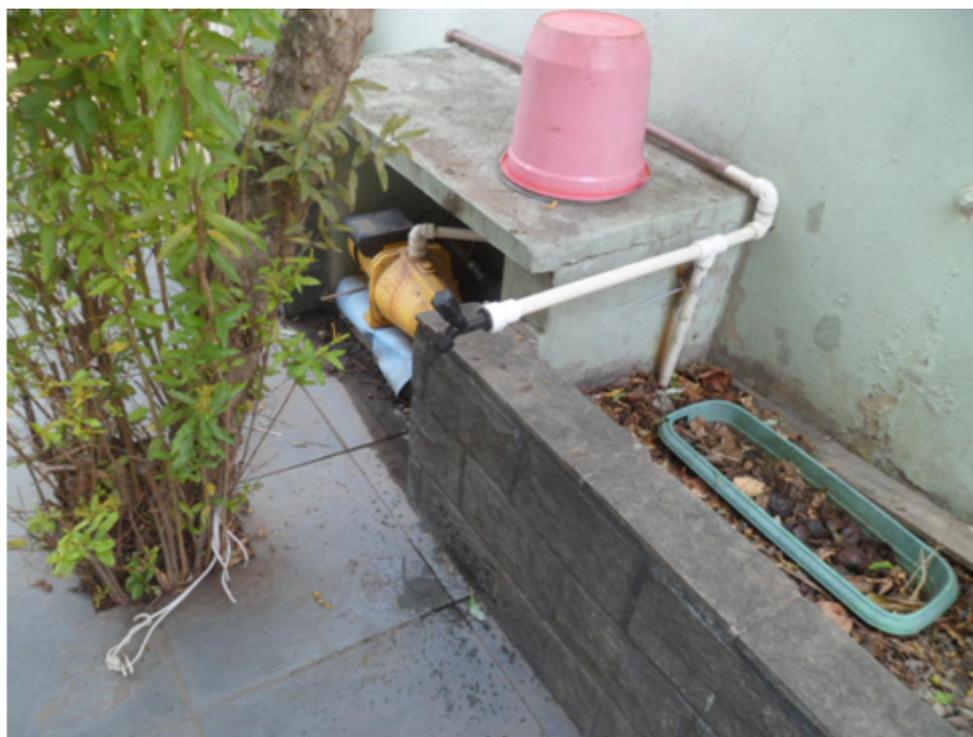
Ao chegar na residência do Sr. Gelson, o reclamante, se observou que a torneira junto ao hidrômetro não tinha água e, segundo informação dele e do funcionário da CEDAE, só tem abastecimento 3 vezes por semana (segunda, quarta e sexta feira) em que a água só chega a partir das 22:00h. O Sr. Gelson instalou 4 reservatórios de 1000 litros cada, em que recalca para as caixas superiores, amenizando os problemas de falta de água.

Foto 06 – Torneira próxima ao Hidrômetro sem água

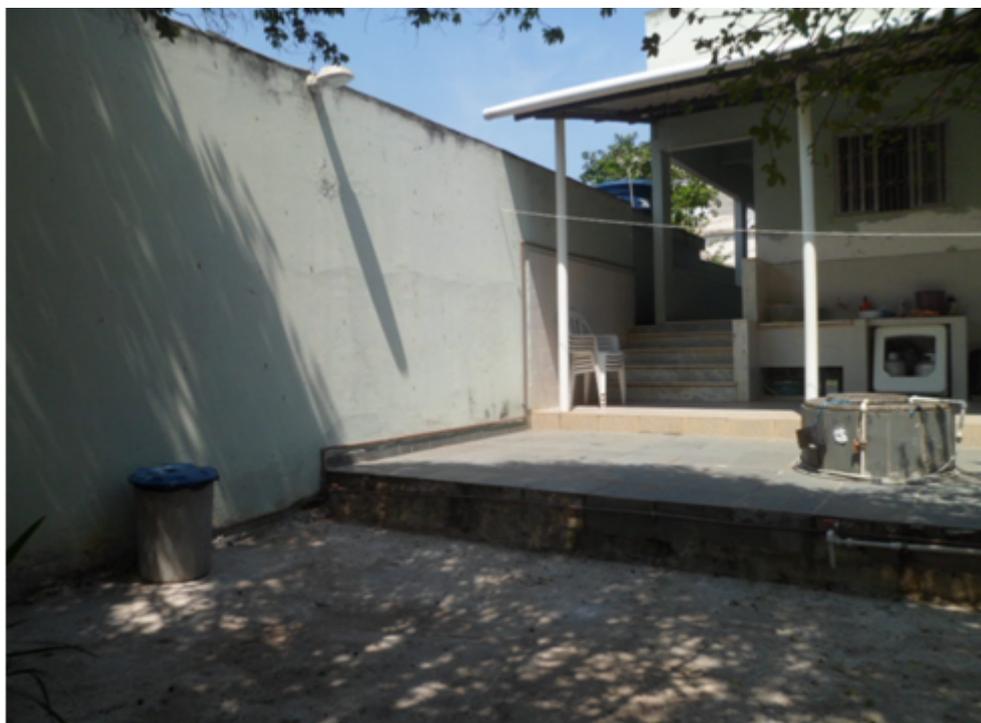
Foto 07 – Tubulações que abastecem os reservatórios

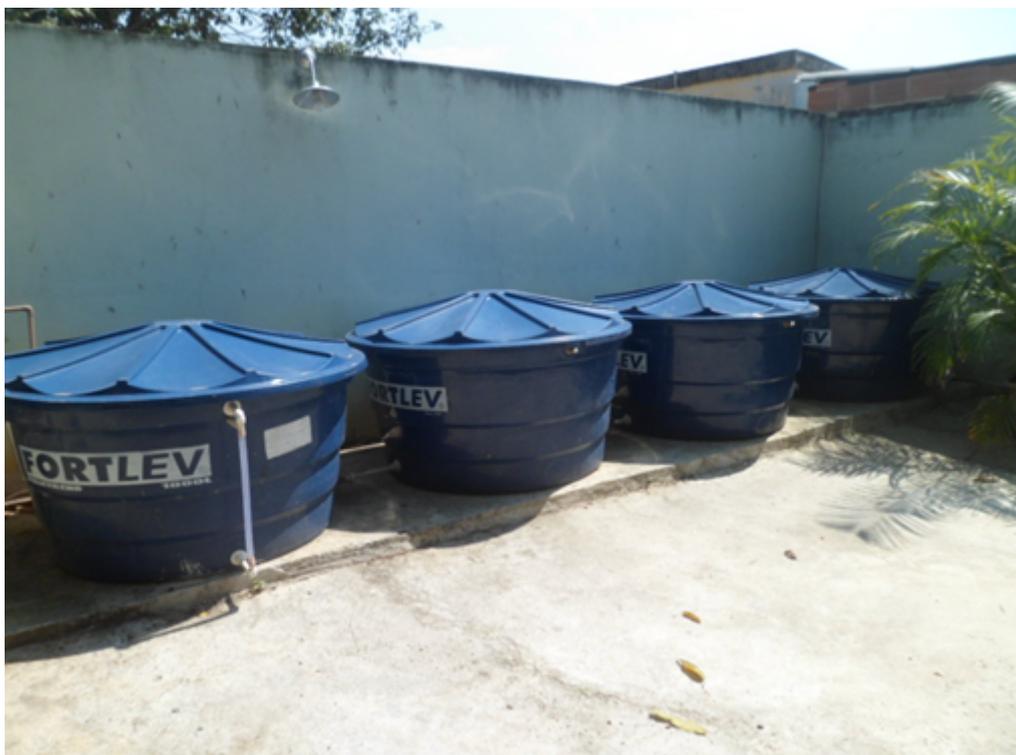
Foto 08 – Reservatórios de armazenamento de água 4000 litros

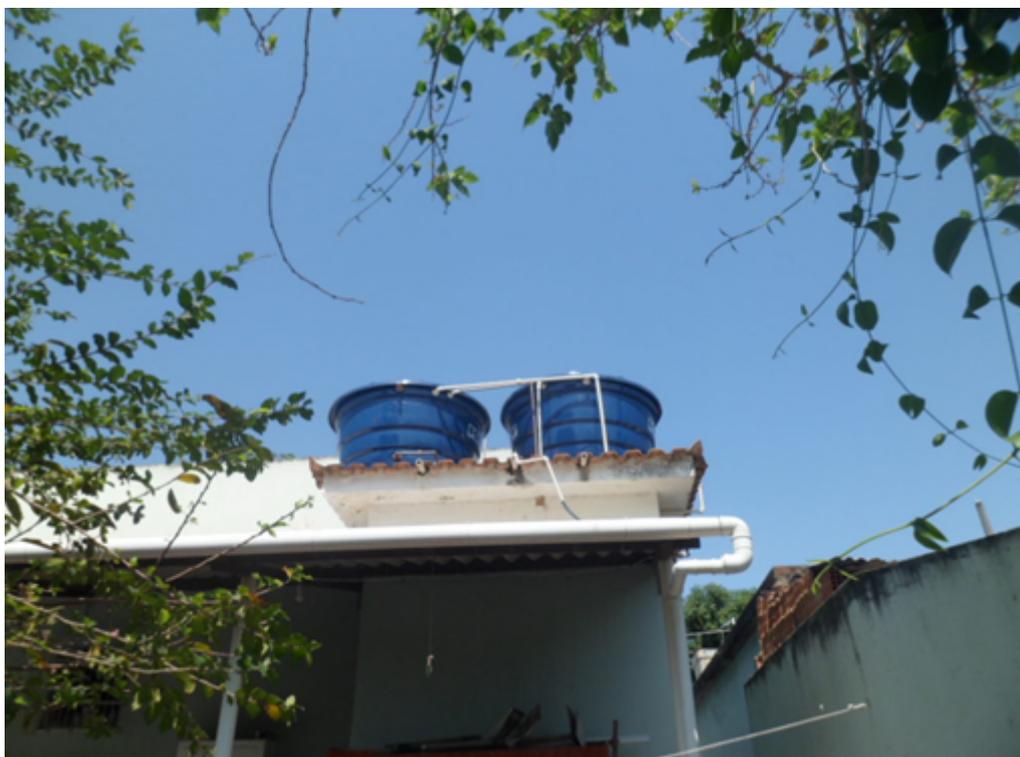
Foto 09 – Caixas d água superiores

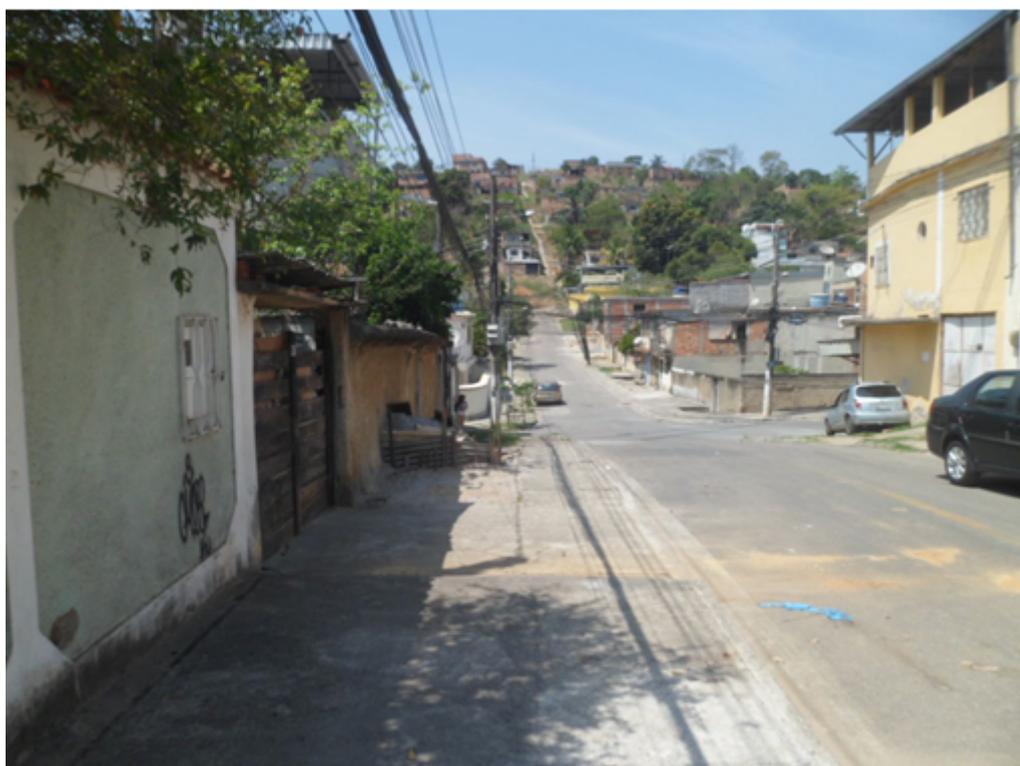
Foto 10 – Final da rua Honório Gurgel sem saída
