1- RF CASAN Nº: 035/2023	2 – Data da Fiscalização: 10/03/2023	3 – Concessionária Fiscalizada: Iguá Rio de Janeiro
4 – Endereço da Fiscalização: Rua Jackson de Figueiredo, S/Nº	5 – Bairro(s): Joá	6 - Município: Rio de Janeiro/RJ
7 – Objetivo da Fiscalização: Descrever e detalhar as condições operacionais do reservatório de água tratada, a Cargo da Concessionária para o abastecimento do bairro Joá. A ação de fiscalização direta foi realizada por fiscais credenciados, visando determinar o grau de conformidade do sistema auditado.		
8 – Representes designados pela Concessionária: João Ricardo – Coordenador de água Lucas Almeida – Analista regulatório		
9 – Descrição do(s) fato(s) relevante(s) encontrado(s) na fiscalização: Conforme Relatório e documentação fotográfica em anexo.		
10 – Norma(s) Aplicável(eis): ABNT NBR 12217 – Projeto de reservatório de distribuição de água para abastecimento público. ABNT NBR 12214 - Projeto de estação de bombeamento ou de estação elevatória de água. Portaria GM/MS nº 888/21 – Procedimentos de controle e de vigilância da qualidade da água para consumo humano e seu padrão de potabilidade. Decreto nº 48.225/22 – Regulamento dos serviços de abastecimento

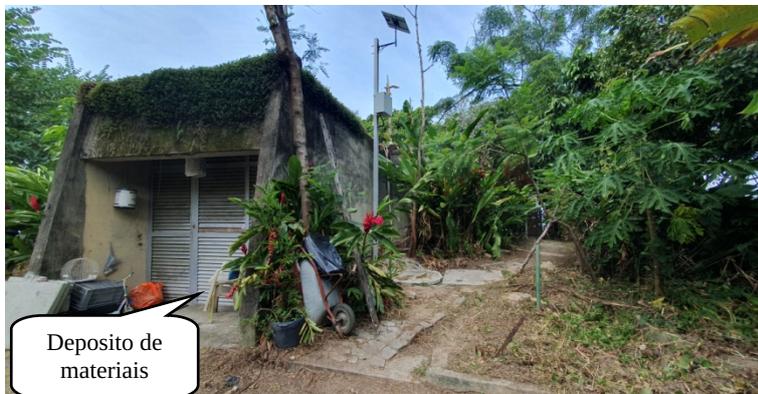
FOTO 1

Vegetação alta

Reservatório

- Providenciar limpeza nas árvores ao redor do reservatório;
- Providenciar instalações de iluminação externa para permitir o acesso noturno às estruturas do reservatório.

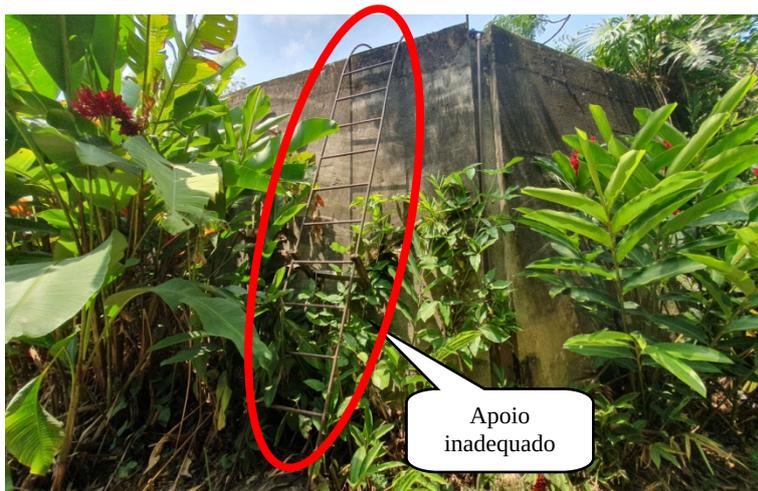
FOTO 2

Escada de acesso a laje de cobertura em estágio avançado de corrosão

Escada de acesso a laje

- Providenciar nova escada para acesso a laje de cobertura do reservatório em conformidade com as Normas Regulamentadoras do Ministério do Trabalho.

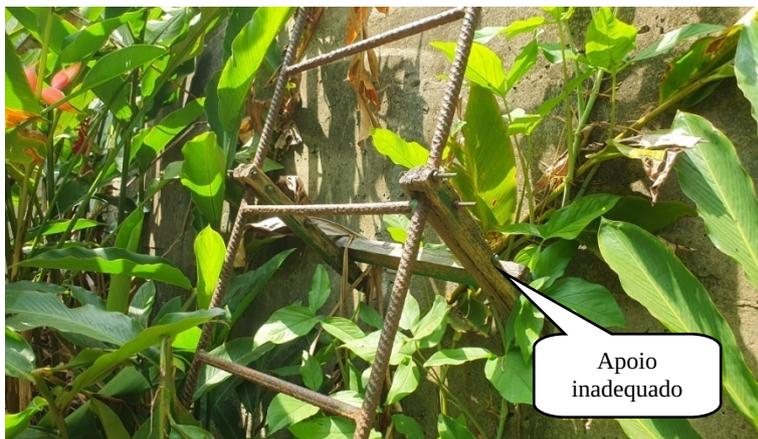
FOTO 3

Escada de acesso a laje de cobertura com apoio inadequado

Escada de acesso a laje

- Providenciar nova escada para acesso a laje de cobertura do reservatório em conformidade com as Normas Regulamentadoras do Ministério do Trabalho.

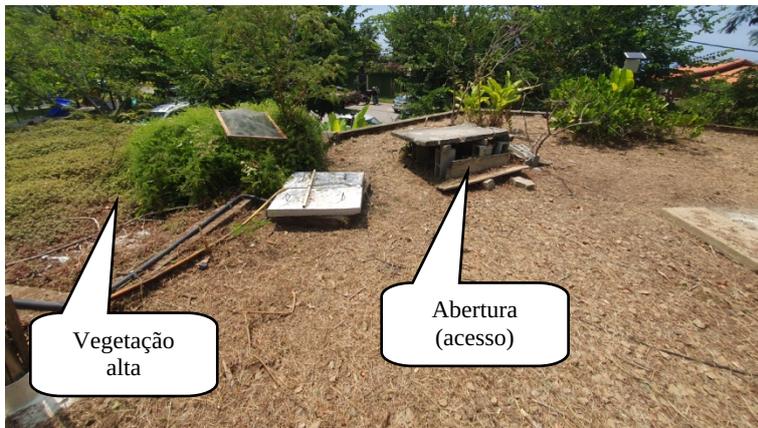
FOTO 4

Vegetação alta na laje de cobertura do reservatório

Laje de cobertura do reservatório

- Providenciar limpeza e retirada de toda a vegetação;
- Localizar sistema de ventilação (tubos);
- Instalação de para-raios conforme as normas vigentes.

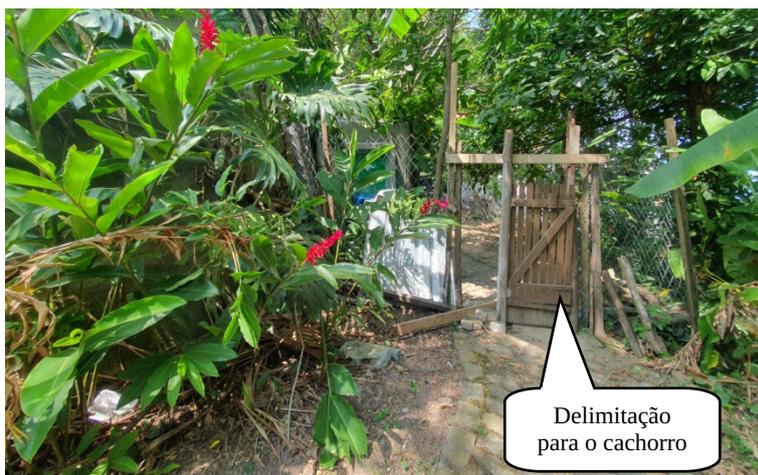
FOTO 5

Delimitação com cerca metálica para o cachorro

Reservatório

- Área do terreno do reservatório tomada pelo “zelador”, devendo ser desocupada e limpa para permitir o acesso completo ao reservatório.

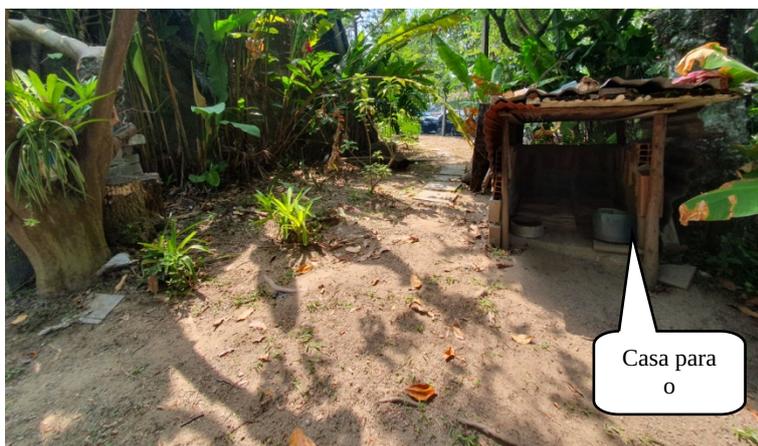
FOTO 6

Casa para o cachorro

Reservatório

- Área do terreno do reservatório tomada pelo “zelador”, devendo ser desocupada e limpa para permitir o acesso completo ao reservatório.

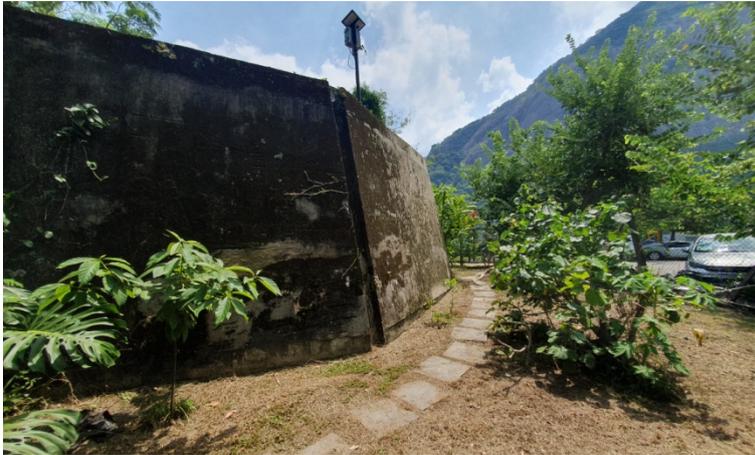
FOTO 7

Falta de manutenção na estrutura

Reservatório

- Realizar manutenção no reservatório, removendo e estancando possíveis infiltrações e executando o preparo da superfície do concreto para, na sequência, realizar a pintura de toda a estrutura.

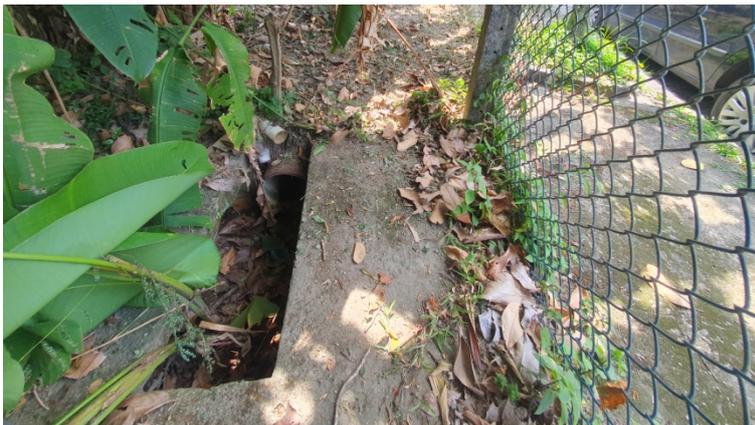
FOTO 8

Falta de manutenção

Reservatório

- Realizar manutenção, incluindo limpeza do terreno no entorno e desobstrução e limpeza da caixa do extravasor, bem como a colocação de sua tampa de visita.

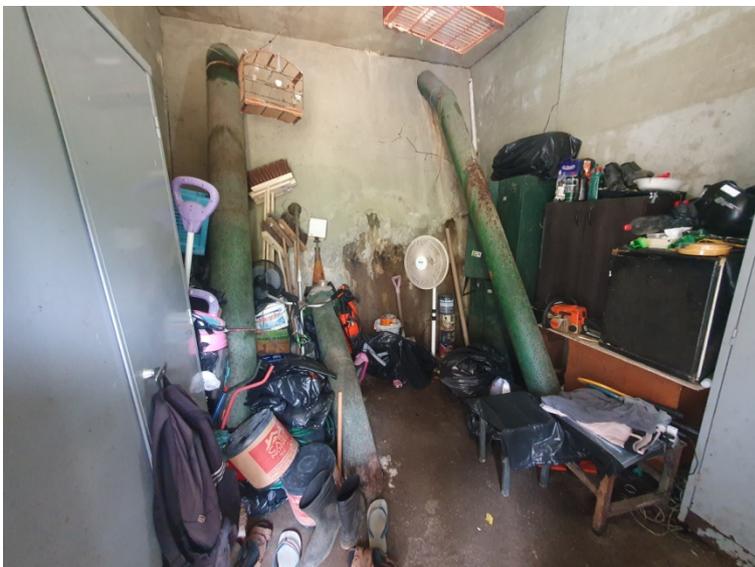
FOTO 9

Materiais diversos acumulados aleatoriamente dificultando possíveis manutenções na adutora

Depósito de materiais (Sala do operador)

- Retirar todos os materiais e entulhos de dentro da sala do operador;
- Desocupar todo o espaço no entorno das tubulações;
- O reservatório e a sala do operador deverão ser de uso irrestrito da Concessionária, não permitindo o uso e a

ocupação por terceiros.

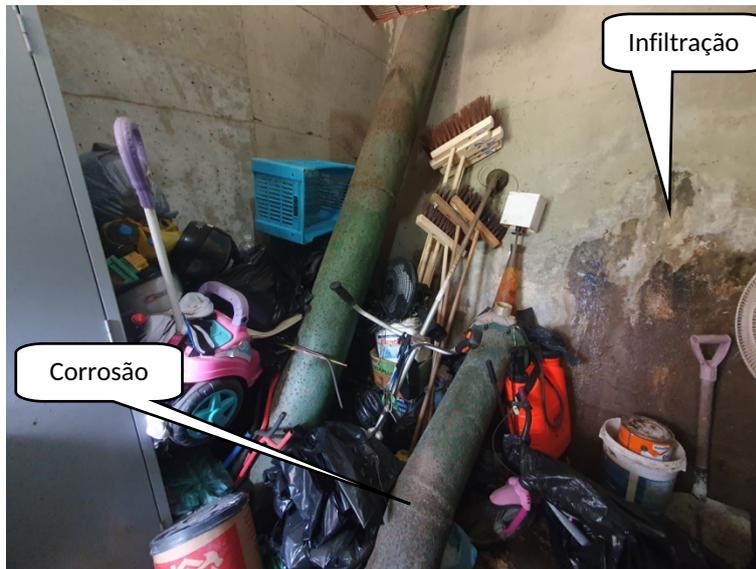
FOTO 10

Infiltração e corrosão dos materiais

Depósito de materiais (Sala do operador)

- Tratar e estancar todas as infiltrações do reservatório, principalmente dentro da sala do operador;
- Remover toda a corrosão das tubulações e tratar suas superfícies metálicas conforme normas vigentes;
- Limpeza geral e pintura do espaço, incluindo as tubulações metálicas;
- Instalar medidor de nível no reservatório com régua graduada para rápida e fácil visualização do operador.
