# RELATÓRIO DE FISCALIZAÇÃO

## AGENERSA/CASAN Nº 036/2023

### Estação de Tratamento de Esgoto SÃO PEDRO DA ALDEIA

**São Pedro da Aldeia / RJ**

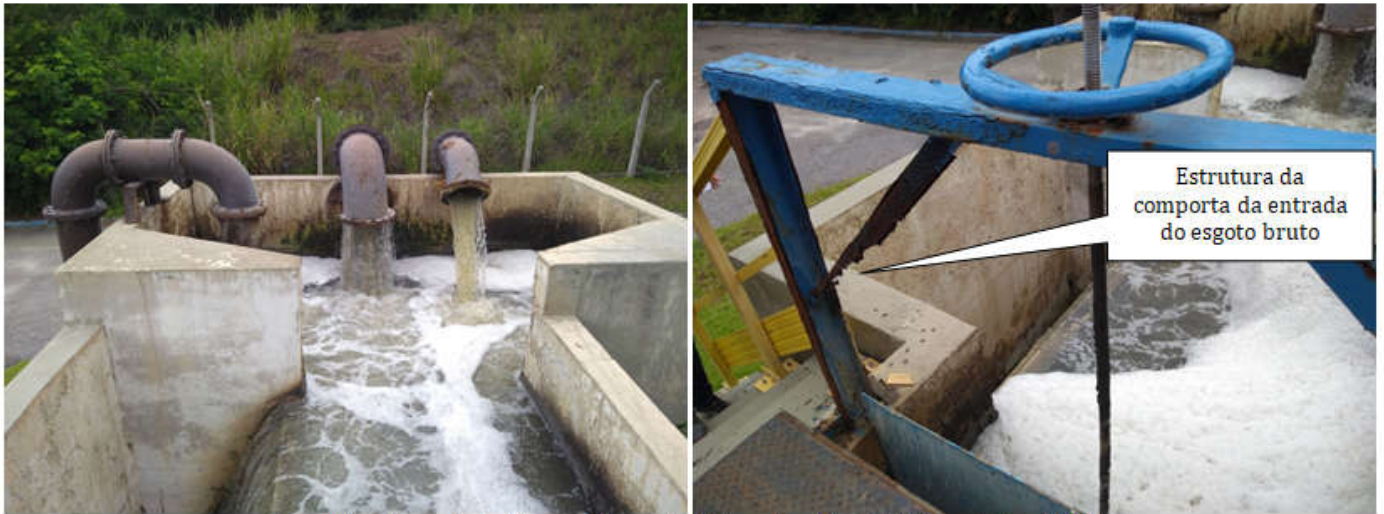
Estrutura da comporta da entrada do esgoto bruto

Foto 02 – Entrada do Esgoto Bruto *In Natura* das 03 (três) Elevatórias 120 l/s

- a) Substituir Extrutura da comporta de entrada do esgoto bruto, conforme foto n° 02;
- b) Base do registro da comporta da entrada do desarenador quebrada, conforme foto n° 03 e 04;

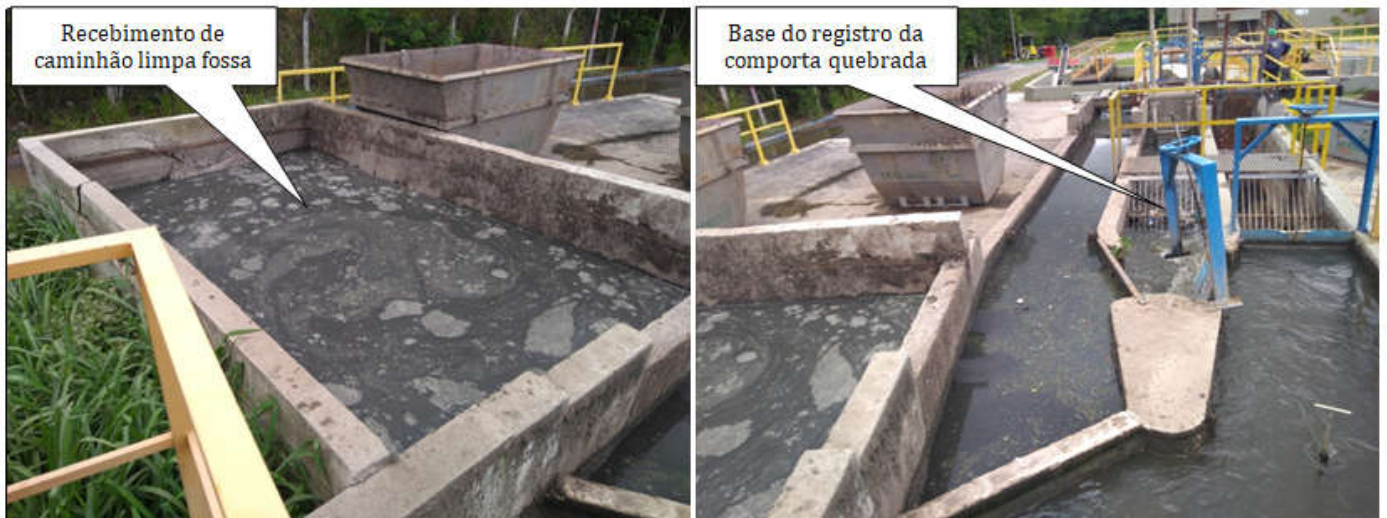
Recebimento de caminhão limpa fossa

Base do registro da comporta quebrada

Foto 03 – Local de Recebimento do Caminhão Limpa Fossa (gradeamento e caixa de areia)

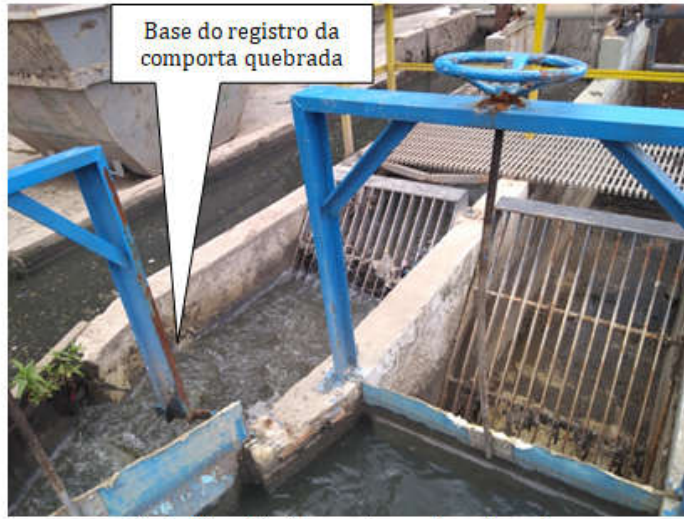
Foto 04 – Gradeamento e caixa de areia

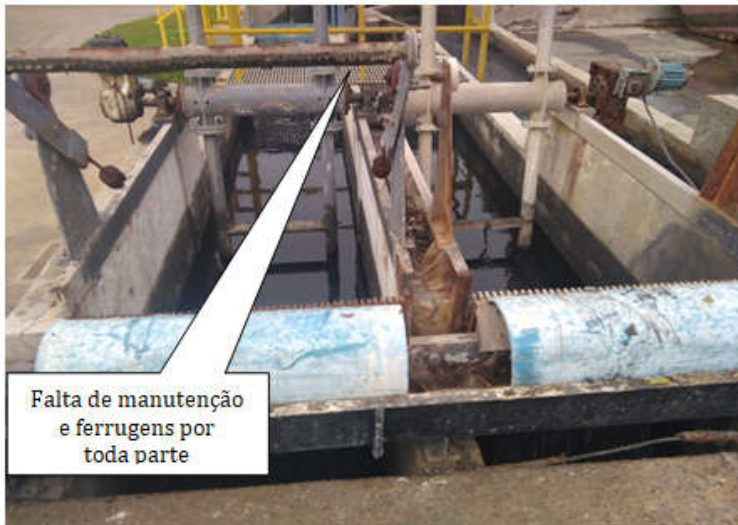
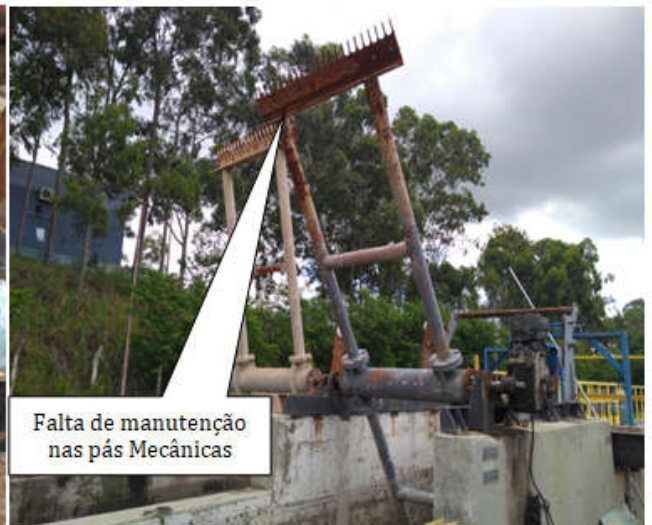
Foto 05 – Pás Mecanizadas sem Manutenção com muita ferrugem

- c) Realizar manutenção no equipamento conjunto de pás mecânicas, conforme foto n° 5;
- d) Apresentar em 60 (sessenta) dias o cronograma para a entrada da operação do sistema de gradeamento mecanizado;

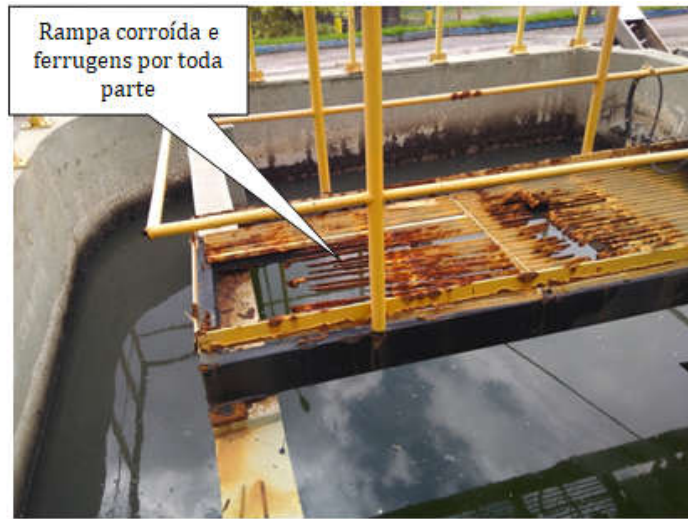
Rampa corroída e ferrugens por toda parte

Foto 07 – Rampa acima do Desarenador completamente corroído de ferrugem

- e) Realizar substituição de forma urgente da rampa acima do desarenador completamente corroída de ferrugem, conforme foto n° 07;
- f) Recuperar Rosca Transportadora que direciona areia do desarenador para a caçamba, (sem funcionamento), conforme foto n° 08;

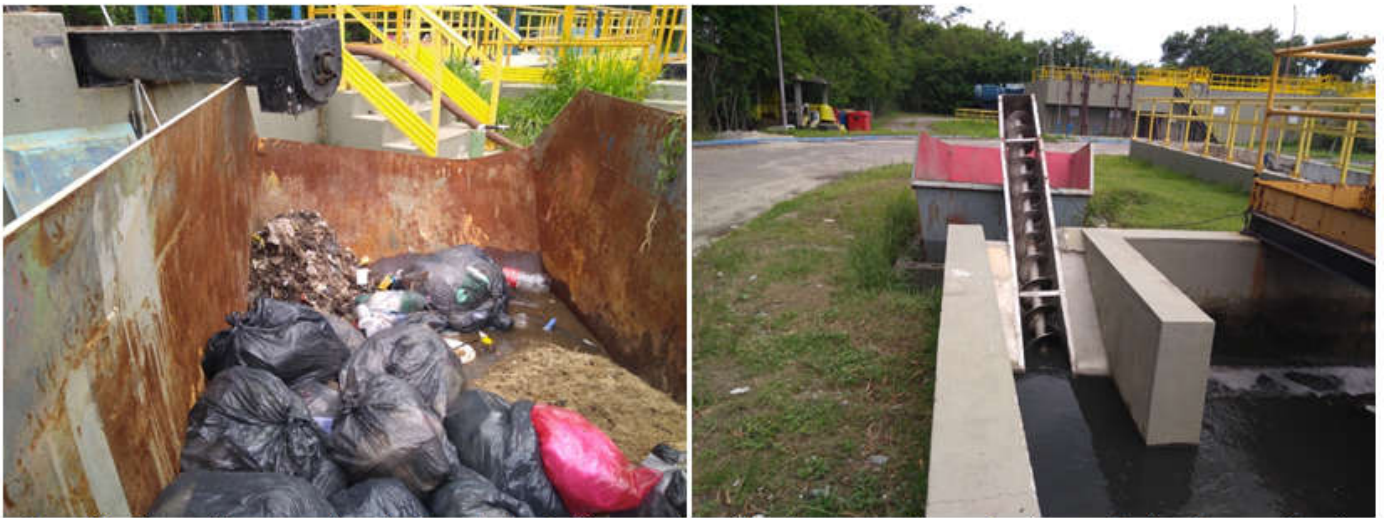
Foto 08 – Rosca Transportadora Retira a Areia do Desarenador e Direciona para a Caçamba, (sem areia dos desarenadores)

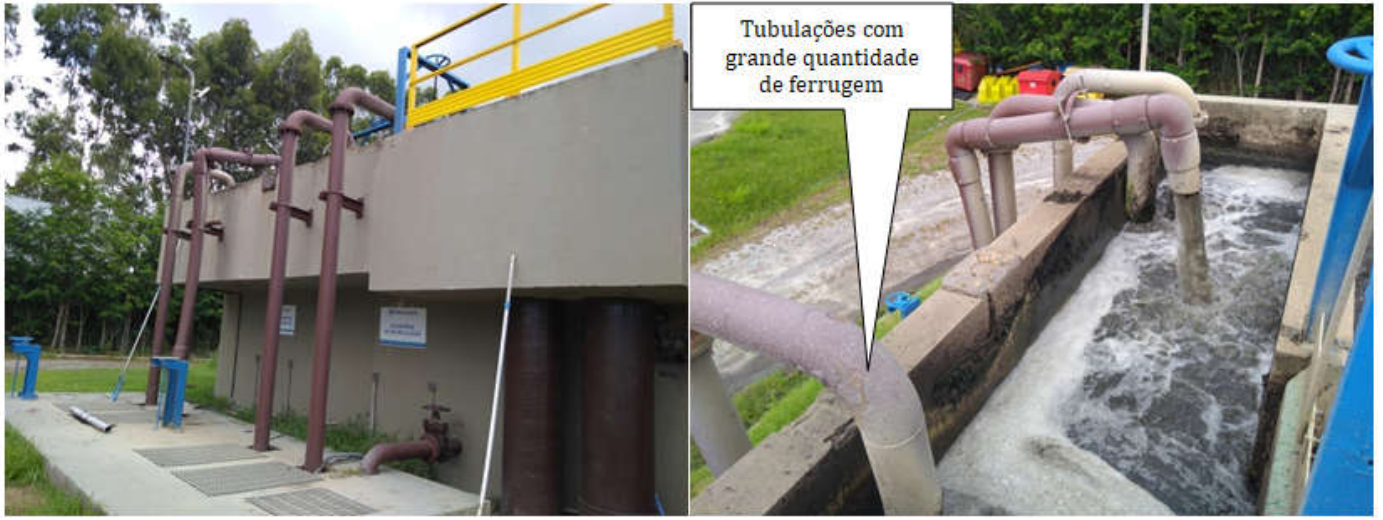
Foto 10 – Elevatórias do Esgoto Bruto e Recirculado

- g) Manutenção nas tubulações de entrada do esgoto bruto e recirculado, com grande quantidade de ferrugem, conforme foto n° 10;
- h) Apresentar em 60 (sessenta) dias o Manifesto de Transporte da última retirado dos resíduos de lodo;

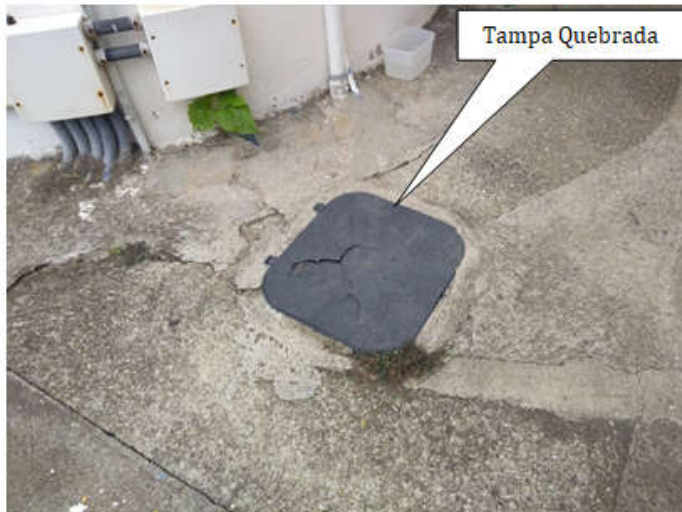
Foto 24 – Tampa da caixa de inspeção quebrada em frente ao laboratório

- i) Substituir tampa da caixa de inspeção quebrada em frente ao laboratório, conforme foto n° 24;
- j) Realizar organização dos materiais espalhados pela ETE, conforme foto n° 25.

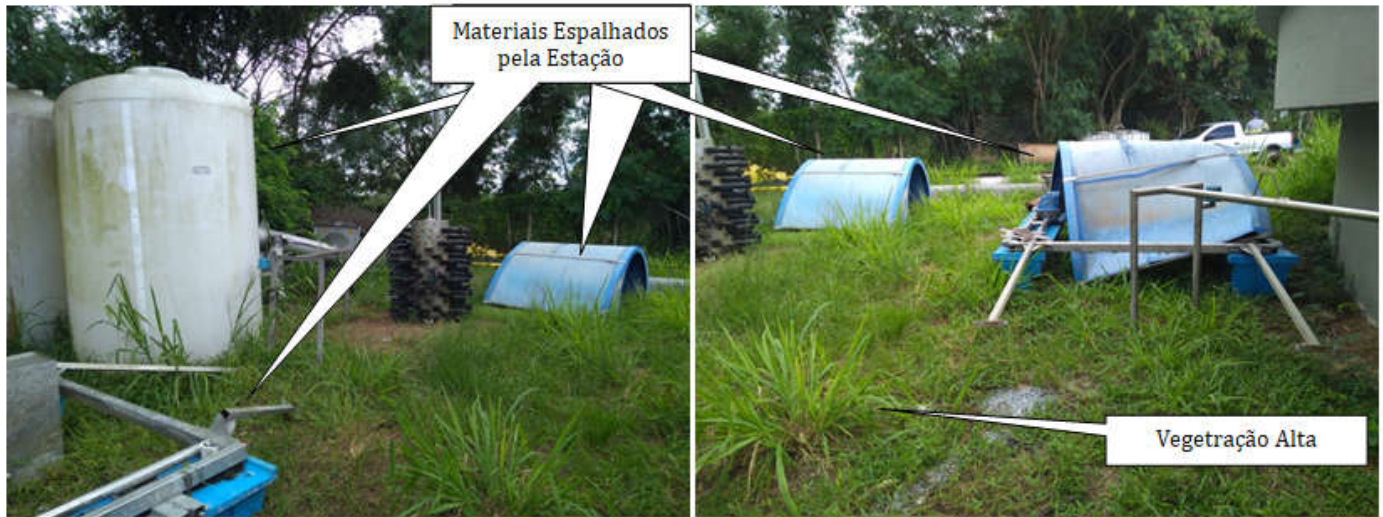
Foto 25 – Materiais espalhados pela ETE

- k) Realizar o corte das vegetações dentro da ETE, conforme foto n° 25;
- l) Controlar de forma sistemática a entrada, o despejo e a saída de caminhões limpa-fossa na ETE, exigindo sempre o despejo dentro da baía de contenção para, assim, evitar despejos fora dessa baía e a conseqüente poluição do solo. Em média a ETE recebe 30(trinta) caminhões por dia;
