# **RELATÓRIO DE FISCALIZAÇÃO**

## **AGENERSA/CASAN Nº 39 /2022**

# **BARRAGEM DE JUTURNAÍBA**

## **PROLAGOS**

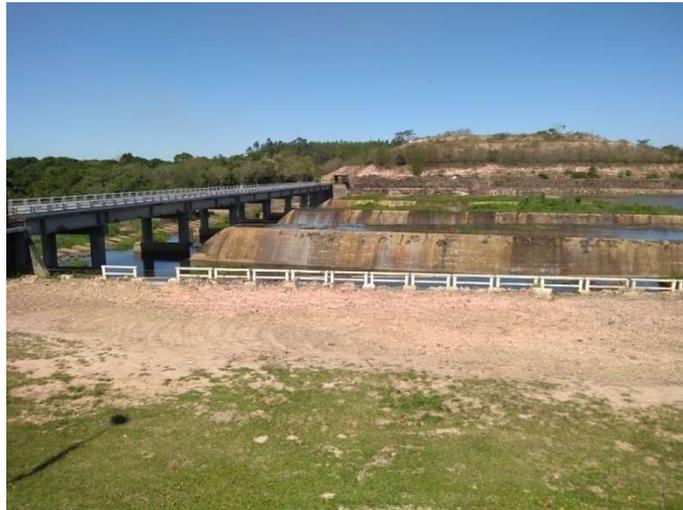
Foto 06 – Vertedouros da Barragem com Vegetação

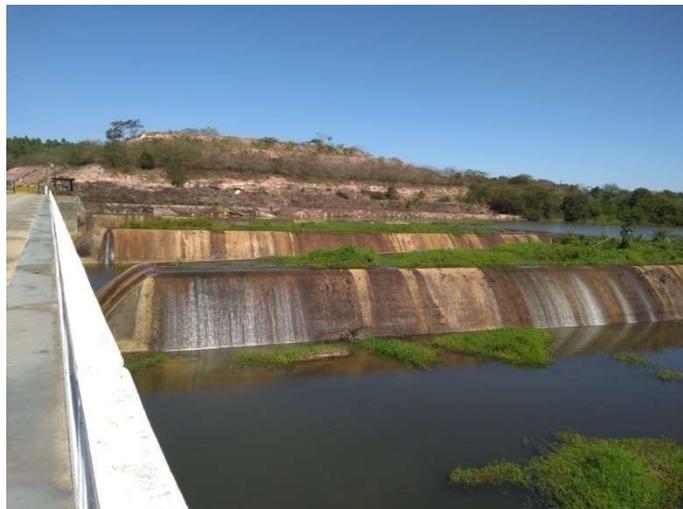
Foto 07 – Vertedouros da Barragem com Vegetação

- a) Realizar a limpeza constante sobre os vertedouros , conforme foto nº 07;
- b) Realizar a remoção das ilhas a montante da barragem, conforme foto nº 08;
- c) Realizar a remoção da ilha a jusante da barragem, conforme foto nº 09;
- d) Canal de restituição margem esquerda, colapsada, conforme foto nº 11;
- e) Canal de restituição margem direita, colapsada, conforme foto nº 12;

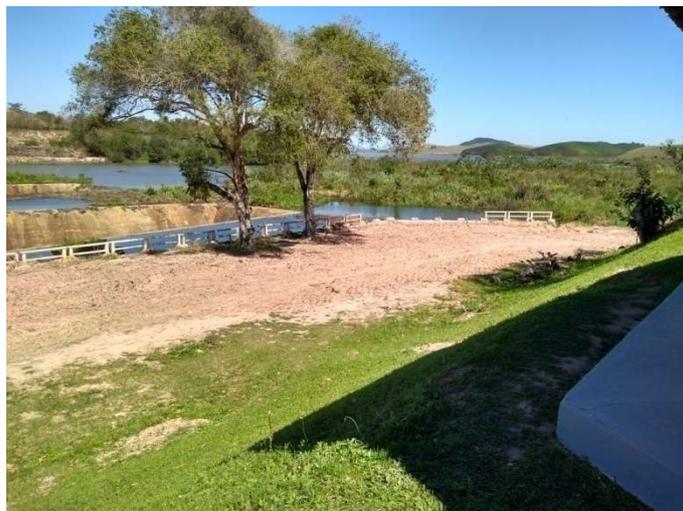
A montante da Barragem, formaram-se ilhas de material transportados das margens da Lagoa de Juturnaíba, pela ação das intempéries e das cheias, sedimentado. Nessas ilhas, houve a proliferação de vegetação e se tornou abrigo de animais.

Foto 08 – Ilhas a Montante da Barragem

A remoção de Ilhas Frontais a montante e a jusante, irão propiciar um escoamento direto das águas, liberando a livre passagem das águas, evitando a criação de correntes laterais que provocarão a erosão do terreno natural que compõe as margens da barragem, quanto do Rio São João. Segundo informações da Engenheira Gabriela, responsável técnica da Barragem, estão em andamento junto ao INEA, o processo de liberação do licenciamento para a realização da remoção das referidas ilhas.

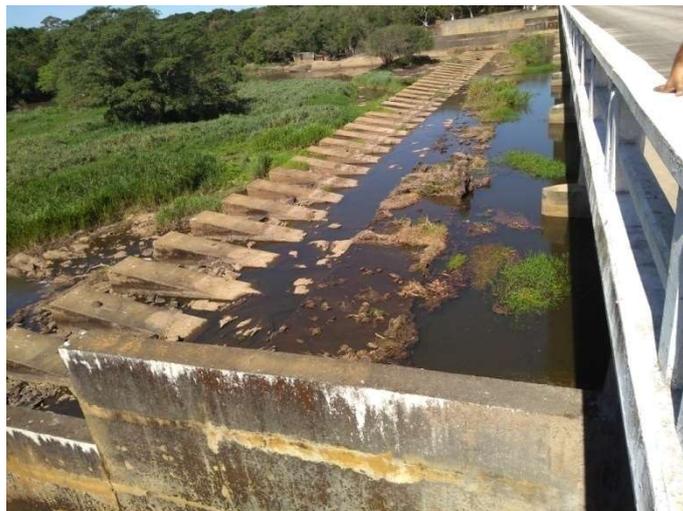
Foi identificada uma Ilha Frontal, a jusante da linha de dissipadores de energia dos vertedores da Barragem, que provoca o impedimento do fluxo das águas, direcionando-as para as margens, agravando ainda mais as condições de estabilidade das estruturas dos Canais de Dissipação, conforme foto n° 09.

Foto 09 – Vegetação a Jusante da Barragem

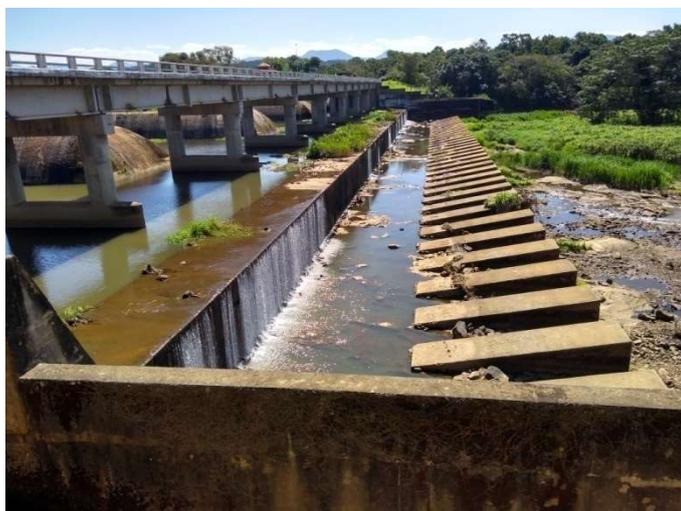
Foto 10 – Vegetação a Jusante da Barragem

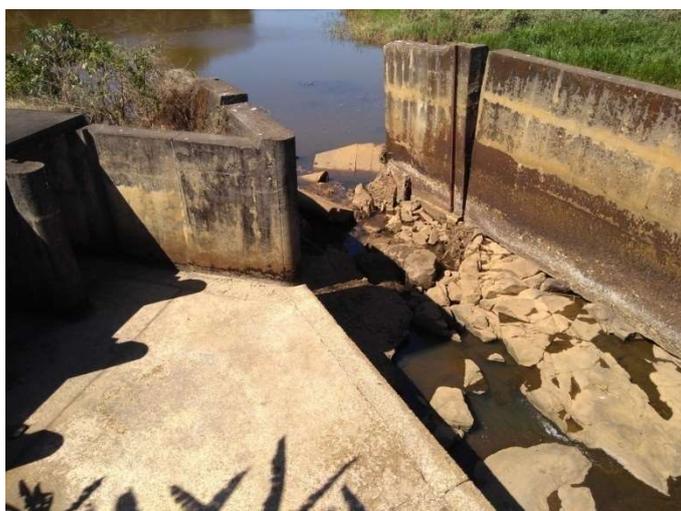
A parte frontal do Canal de Dissipação da Margem Esquerda já aconteceu o colapso da estrutura na parte da frente, conforme foto n° 11, no sentido longitudinal, provocada pela grande vazão de água.

Foto 11 – Canal de Restituição Margem Esquerda, Colapsada

De acordo com o que foi observado por esta fiscalização, os Canais de Dissipação, margem direita/esquerda, acima citados, deverão ser recuperados na sua forma estrutural original, garantindo o perfeito funcionamento da operação das comportas da Barragem, ou ainda, uma análise realizada por peritos e técnicos especialistas, de forma a detalhar a viabilidade de outras opções dessas estruturas colapsadas.

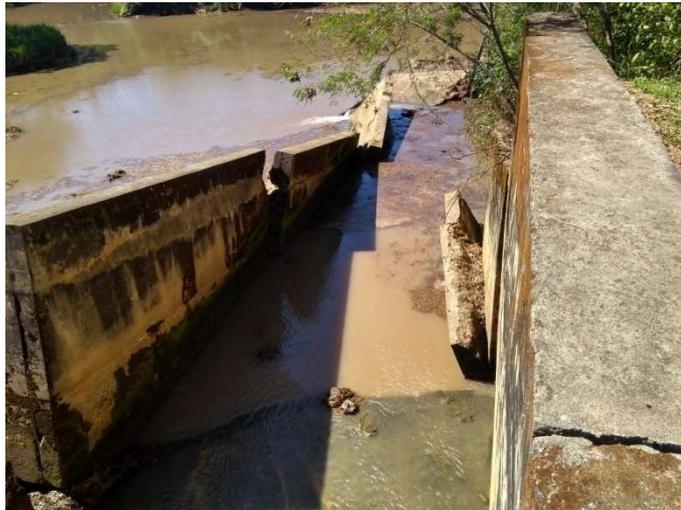
Numa extensão de aproximadamente a metade do comprimento do Canal, as paredes de concreto, dos dois lados, ruíram e tombaram em direção ao leito do Canal, conforme foto nº 12

Foto 12 – Canal de Restituição Margem Direita, Colapsada

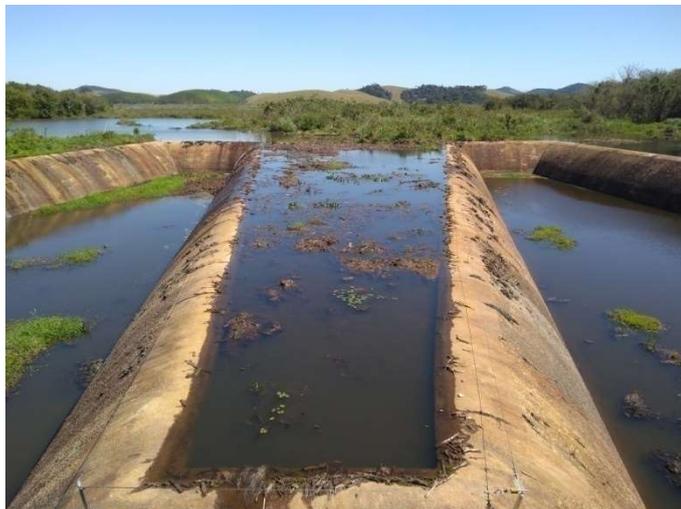
Foto 13 – Vertedouros da Barragem com Vegetação

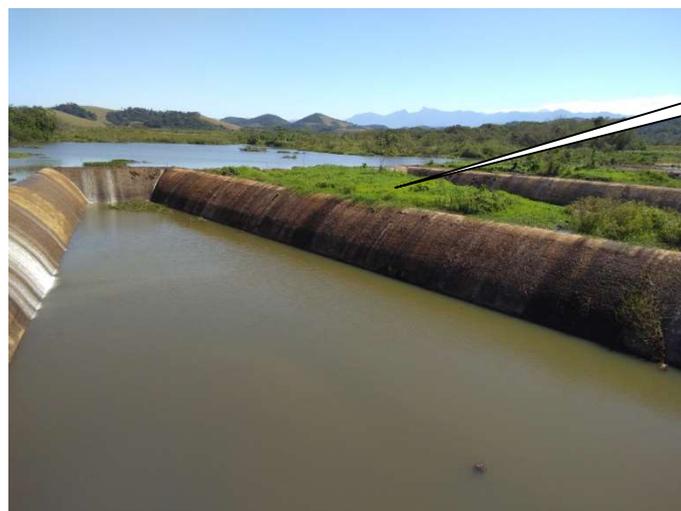
Vegetação sobre os vertedouros

Foto 14 – Vertedouros da Barragem com Vegetação

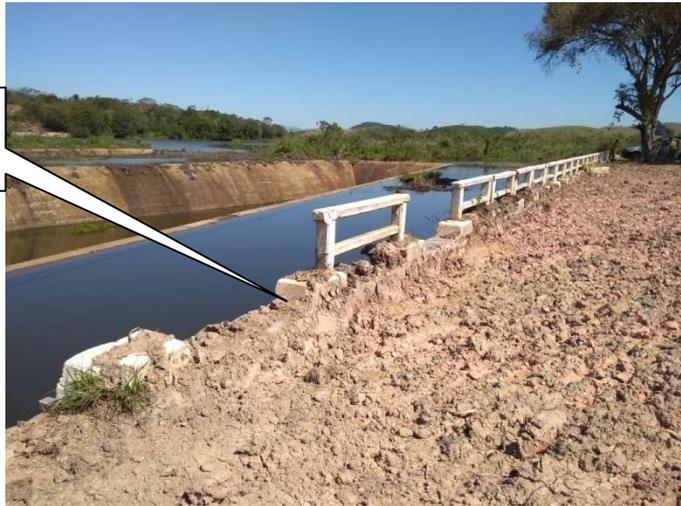
Sem guarda corpo  
Quebrados pela  
escavadeira

Foto 15 – Lateral Direita dos Vertedouros (Guarda Corpo Quebrados)

De acordo com as informações da engenheira Gabriela a ausência dos guarda corpo das laterais dos Vertedouros, foi ocasionados pela escavadeira na remoção da vegetação da laterais.

- f) Sem guarda corpo na lateral esquerda, quebrados pela escavadeira na limpeza; conforme foto nº 15;
- g) Sem guarda corpo na lateral esquerda, quebrados pela escavadeira na limpeza; conforme foto nº 16;
- h) Gradeamentos amarrados com cordas e presos por barras de ferro, conforme fotos nº 19, 20 e 24;
- i) Parte elétrica com instalação improvisada e fios expostos, conforme fotos nº 21 e 22; Barragem sem Comportas, sem Manutenção e com Vegetação, conforme foto nº 23;
- j) Cratera ao Lado do Canal de Restituição Margem Direita, ocasionado pelo colapso da estrutura, conforme foto nº 27

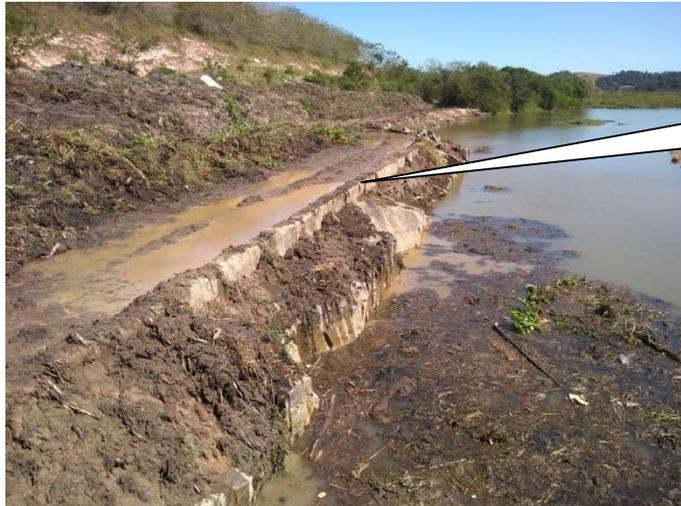
Sem guarda corpo  
Quebrados pela  
escavadeira

Foto 16 – Lateral Esquerda dos Vertedouros (Sem Corpo Quebrados)

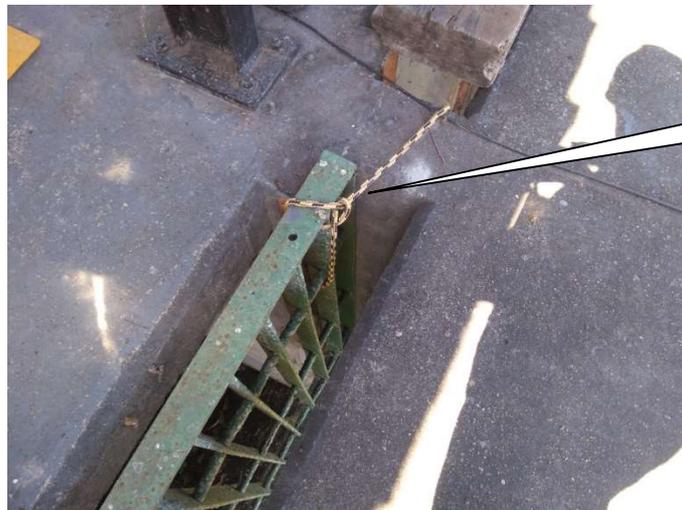
Gradeamento  
amarrados com corda

Foto 19 – Grade Amarrada com Corda

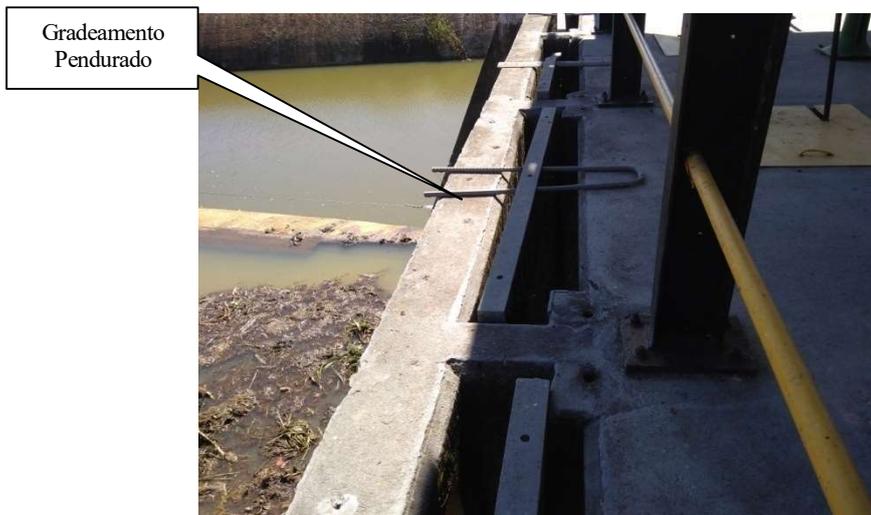
Gradeamento  
Pendurado

Foto 20 – Grades das Comportas sem Manutenção e Presas em Desuso

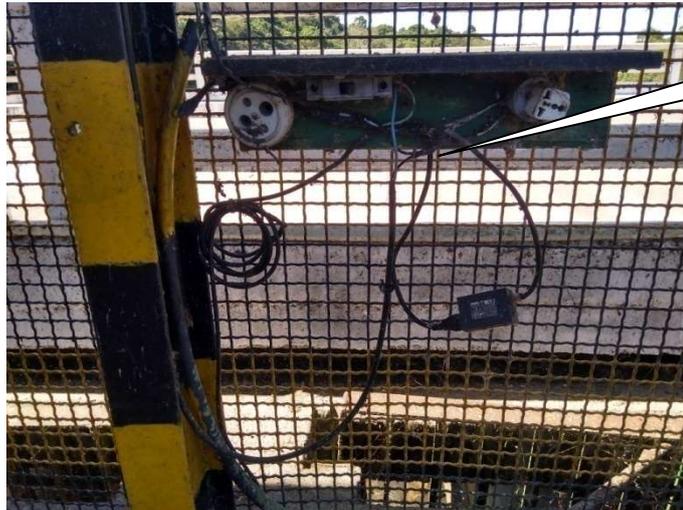
Instalação Elétrica Improvisada

Foto 21 – Instalações Elétricas sem Manutenção e Improvisadas

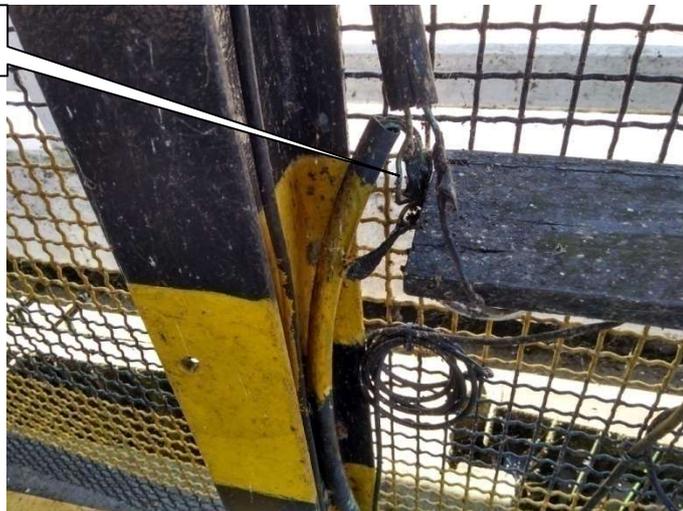
Parte Elétrica com Fios expostos

Foto 22 – Parte Elétrica com Fios expostos, sem Manutenção

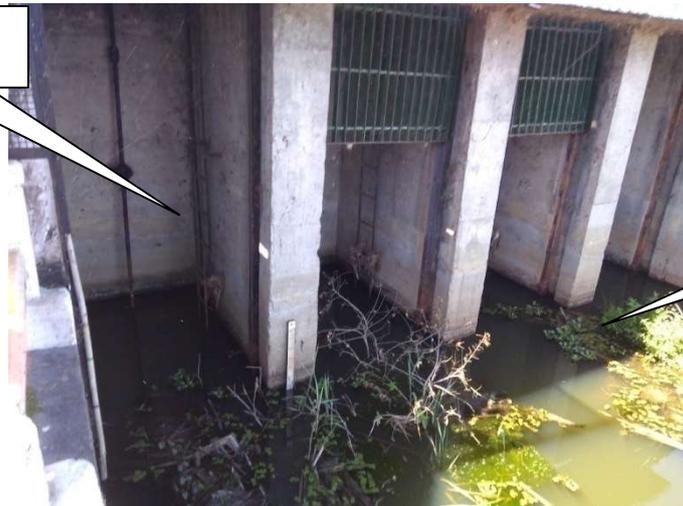
Comportas sem Gradeamento

Vegetação nas Comportas

Foto 23 – Barragem sem Comportas, sem Manutenção e com Vegetação

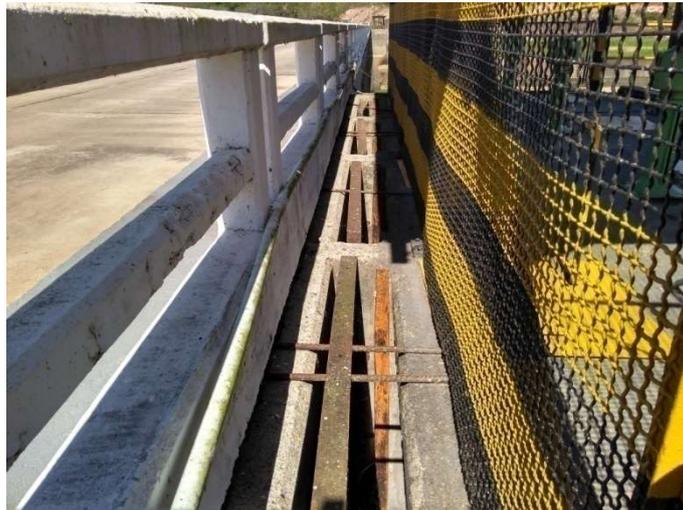
Foto 24 – Gradeamentos Travados com Barra de Ferro

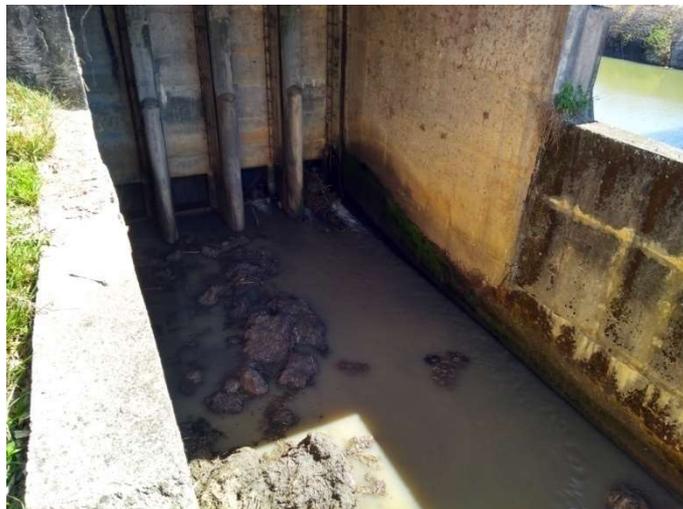
Foto 25 – Comporta Obstruída Pela Vegetação

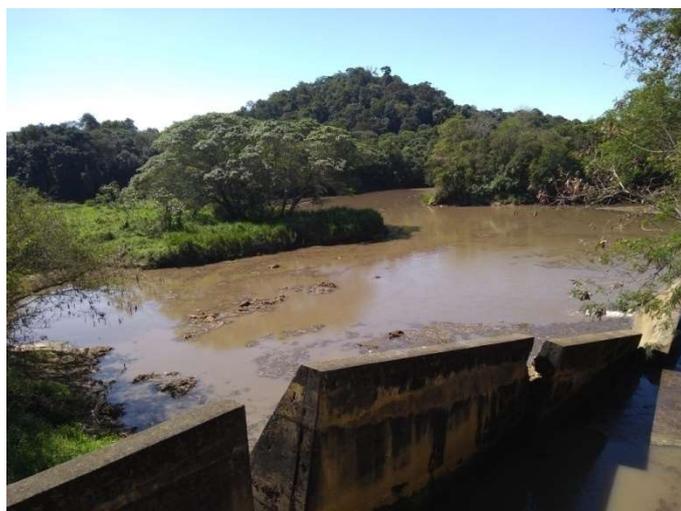
Foto 26 – Ilha Frontal a Jusante da Barragem

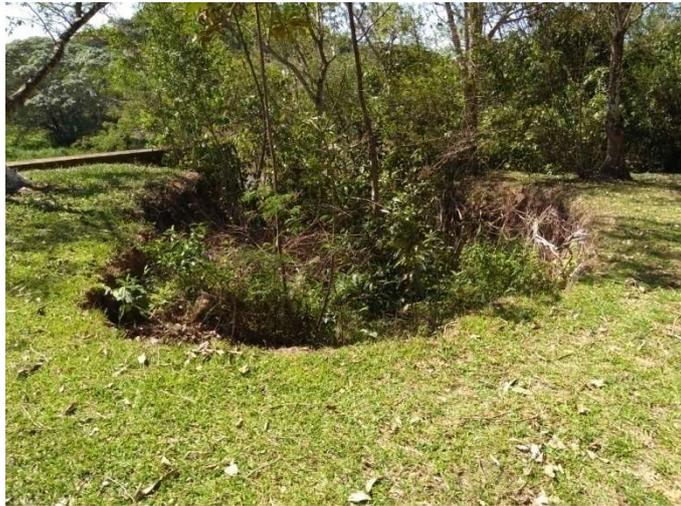
dificultando o fluxo das águas liberadas pelas comportas, além de canalizarem as mesmas para o terreno natural da margem direita, provocando a sua erosão, conforme foto n° 27.

Foto 27 – Terreno Assoreado na Lateral do Canal de Restituição Margem Direita
