RELATÓRIO DE FISCALIZAÇÃO

AGENERSA/CASAN Nº 39/2023

Elevatória de Água Tratada – Caçapava

Grajaú / Rio de Janeiro

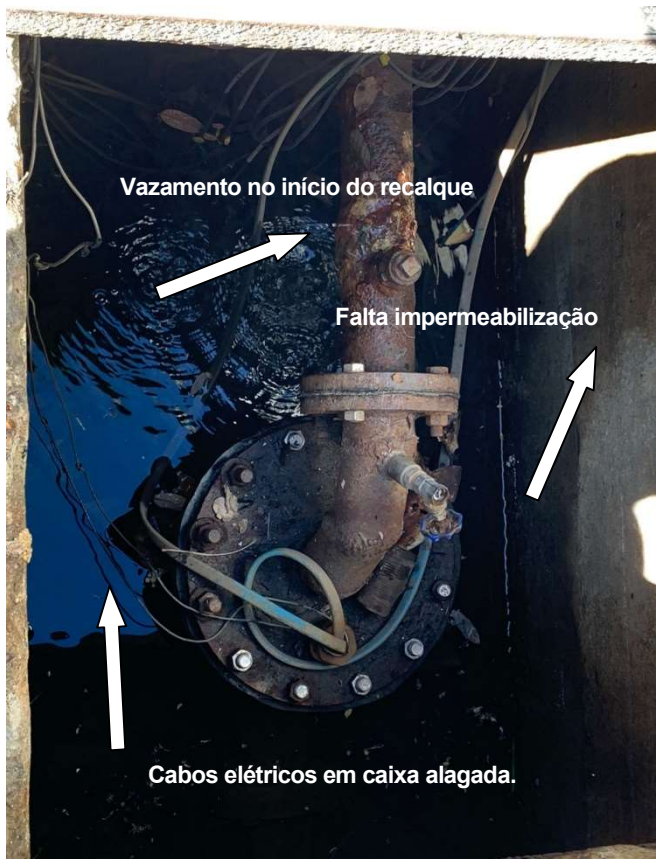
Fotografia 2 – Caixa de abrigo cheia de água

- a) A EAT necessita de melhor identificação (talvez no piso);
- b) Caixa de abrigo da bomba alagada devido ao vazamento no recalque;
- c) Diâmetro da rede de retaguarda deve ser minimamente, o diâmetro imediatamente superior ao da rede de recalque, com o objetivo de manter o volume da retaguarda compatível com a pressão necessária ao abastecimento. No caso da elevatória Caçapava, a rede de retaguarda deveria ser no mínimo de DN 100 mm;

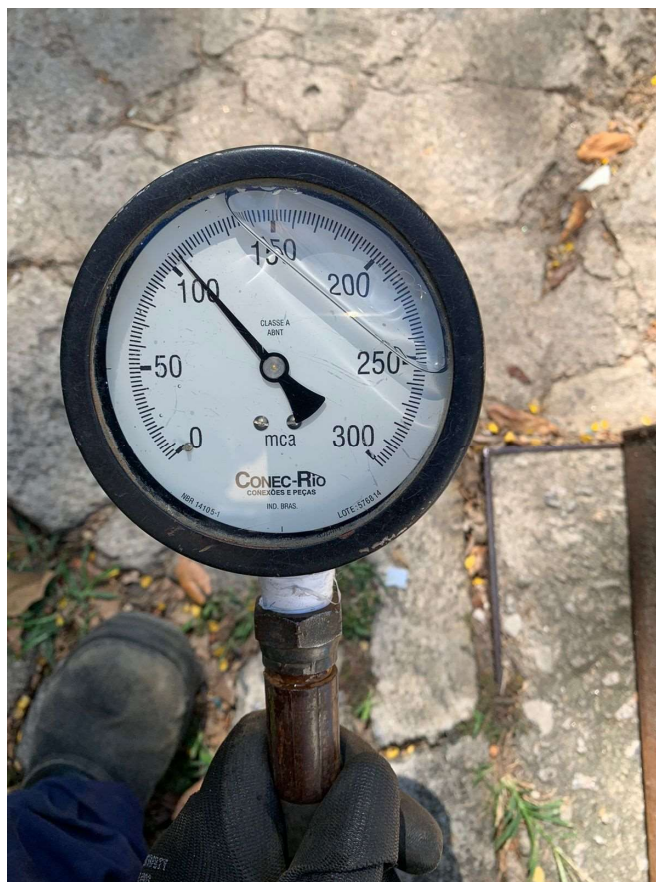
Com entrada de água (retaguarda) com origem em uma rede FF DN 75 mm (tecnicamente não aconselhável), com pressão manométrica de 33 mca e recalque também em FF DN 75 mm e pressão manométrica de 100 mca. Possui conjunto motor-bomba modelo EBARA – HS5511 com 9cv de potência, localizada em abrigo de concreto armado, no passeio da rua Rosa e Silva em frente ao numeral 157.

Fotografia 4 – Pressão manométrica de recalque

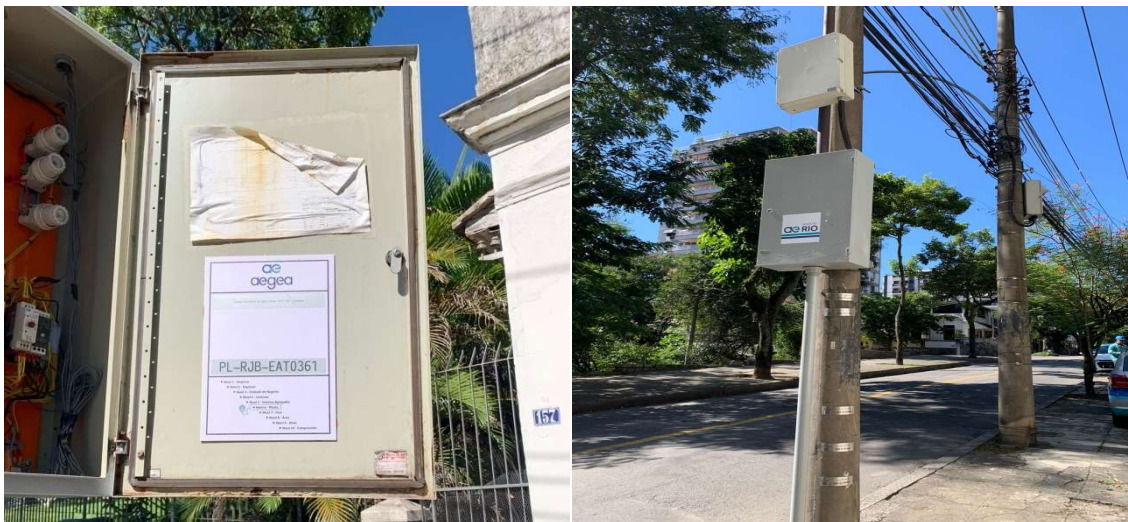
Fotografia 5 e 6 – Painel de alimentação elétrica

- d) Falta de impermeabilização ou degradação da mesma;
- e) Painel não possui diagrama unifilar legível;
- f) Não há sistema de *by-pass* no arranjo hidráulico da elevatória;

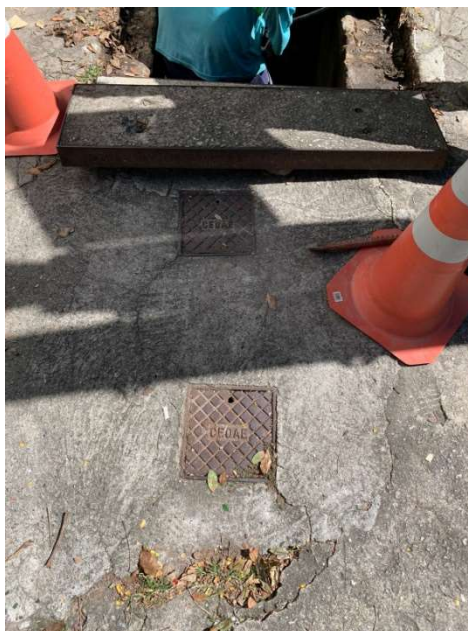
Fotografia 7 – Registro de recalque e ponto de pressão

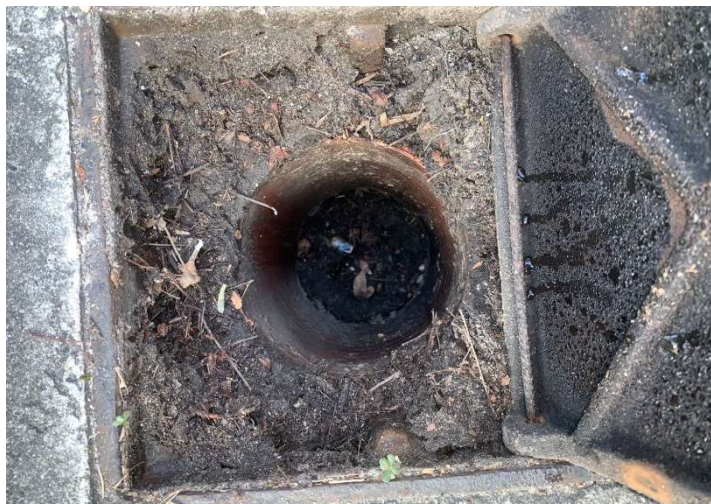
Fotografia 8 – Registro de recalque (com água na caixa)

- g) Não há monitoramento remoto da elevatória;
- h) Registro de retaguarda da elevatória está encoberto;
- i) Registro de recalque alagado;
- j) Cabos elétricos expostos em caixa alagada podendo ocasionar curto-circuito;

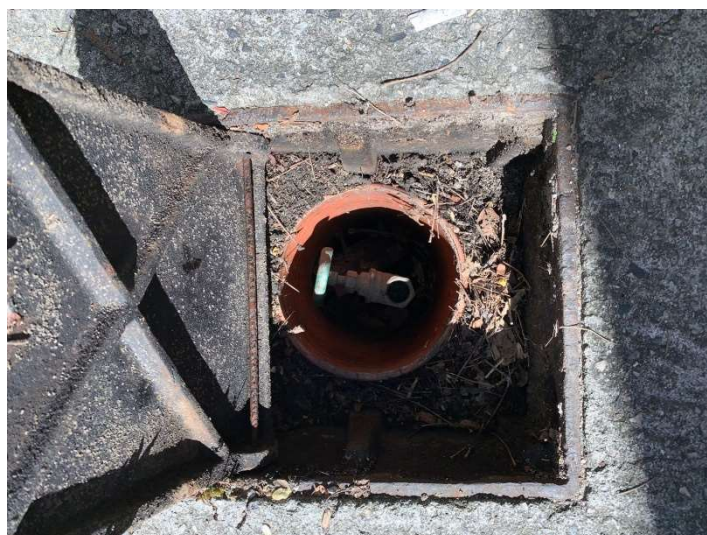
Fotografia 9 – Derivação para ponto de pressão
