# RELATÓRIO DE FISCALIZAÇÃO AGENERSA/CASAN Nº 41/2023

# Elevatória de Água Tratada – Guaicurus

Rio Comprido - Rio de Janeiro

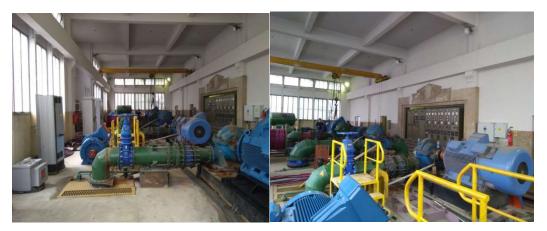
Fotografias 1e 2 – Estação de bombeamento (05 grupos)

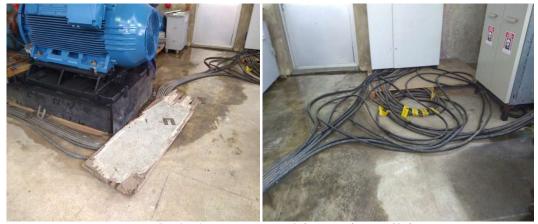
Fotografias 3 e 4 – Vazamentos próximos ao sistema elétrico

- a) Não há monitoramento remoto da elevatória;
- b) Cabos elétricos expostos podendo ocasionar curto-circuito;
- c) Vazamentos nas casas de máquinas;
- d) 2ª casa de máquinas necessita reforma civil;

Adotar providências quanto às constatações mencionadas neste relatório a fim de atender as normas.

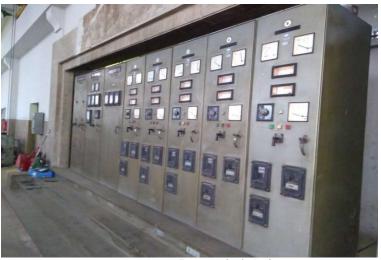
Fotografia 5 – Painel atual

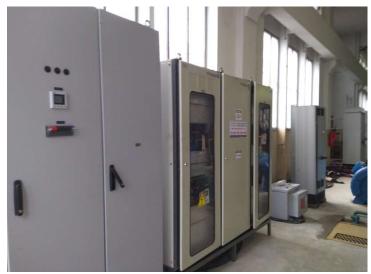
Fotografia 6 – Novos painéis

No ato da vistoria foi verificado que o local passa por reformas de modernização no sistema de alimentação elétrica, incluindo no escopo do serviço a instalação de inversores de freqüência e equipamentos de telemedição, com o objetivo de reportar em tempo real ao CCO da concessionária as condições da operação da elevatória. Durante as obras, parte da alimentação elétrica está sendo feita através de geradores e transformadores alugados.

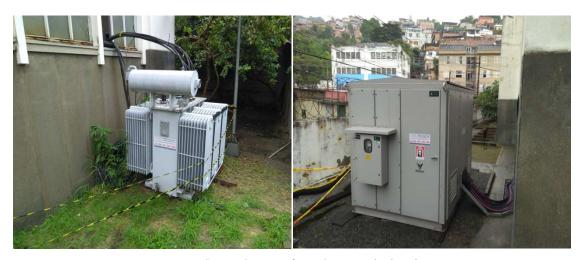
Fotografias 7 e 8 – Transformador e gerador locado

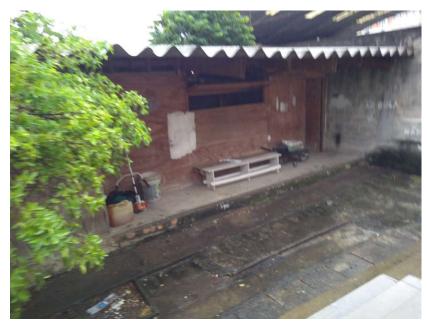
Fotografia 9 – Barraco de obra da empresa contratada para reforma dos painéis

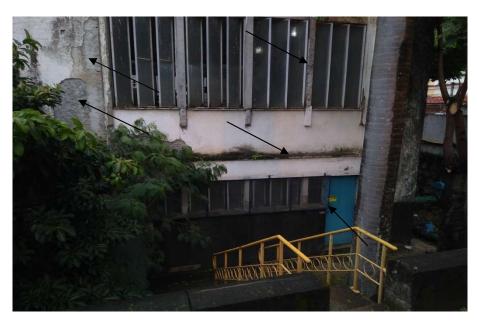
Foi observado que a 2ª casa de máquinas necessita de obras de reforma da parte civil, conforme fotografías abaixo.

Fotografia 10 – Fachada da 2ª casa de máquinas. Setas indicam as patologias.

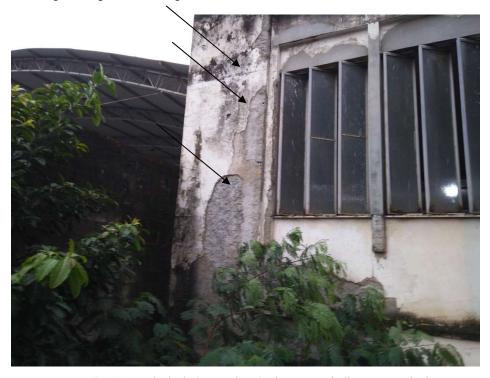
Fotografia 11 – Fachada da 2ª casa de máquinas. Setas indicam as patologias

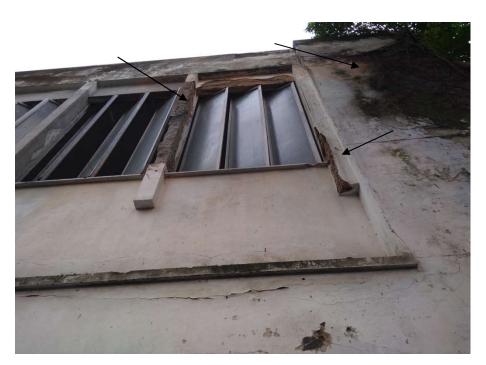
Fotografia 12 – Fachada da 2ª casa de máquinas. Setas indicam as patologias

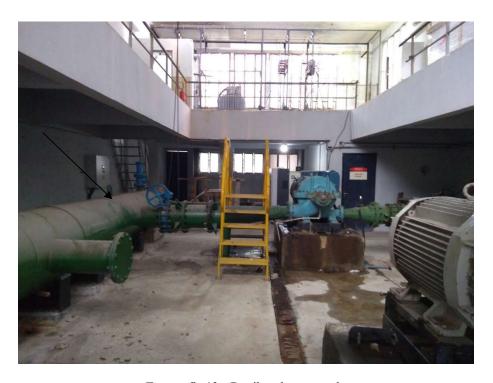
O arranjo hidráulico da elevatória Guaicurus é composto por rede em aço carbono DN 600 mm, responsável por manter a retaguarda da elevatória e 07(sete) redes em aço carbono DN 400 mm responsáveis pelo seu sistema de recalque.

Fotografia 13 – Barrilete de retaguarda

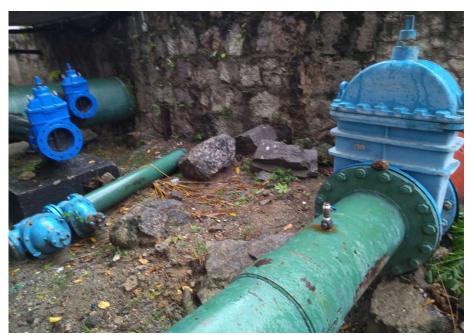
Fotografia 14 - Rede de recalque
