RELATÓRIO DE FISCALIZAÇÃO

RELATÓRIO DE VISITA TÉCNICA AGENERSA/CASAN Nº 041A/2020

ASSUNTO: OCORRÊNCIA OUVIDORIA Nº 547293 - PRESSÃO DA ÁGUA DE ABASTECIMENTO INADEQUADA.

A Visita Técnica, foi realizada, na data de 30/09/2020, na residência do Sr. Adriano Medeiros, rua São Cirilo, nº 250, Campo grande/RJ, em conjunto com a CEDAE, tendo como foco a ocorrência nº 547293, registrada na Ouvidoria da AGENERSA, referente a diversos problemas de abastecimento de água em sua residência.

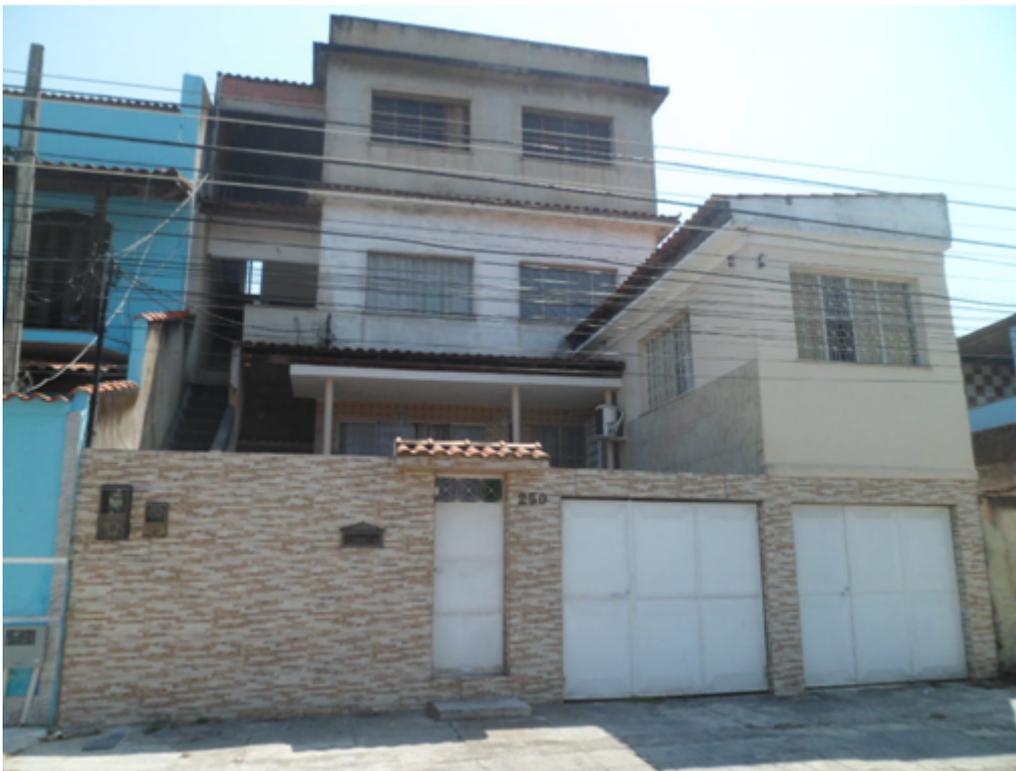
Foto 01 – Rua Cirilo, 250 – Campo Grande

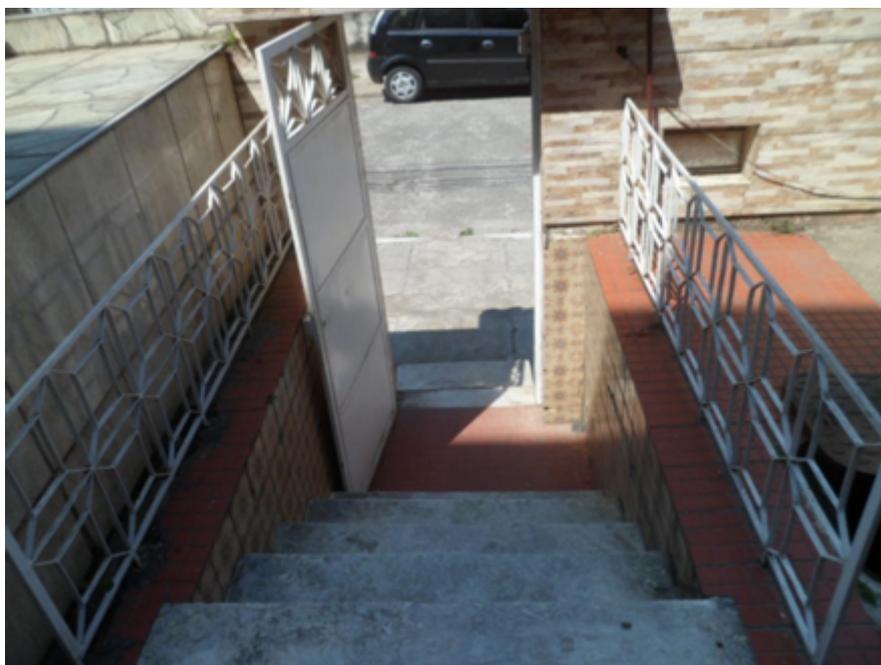
A caixa d’água supracitada encontra-se aproximadamente a 5 metros de altura, mesmo localizada no primeiro pavimento, pois o piso do primeiro pavimento em relação a rua, está em torno de 1,50 m.

Foto 02 – Entrada da Casa parte Interna – 1,5 m de altura em relação a rua

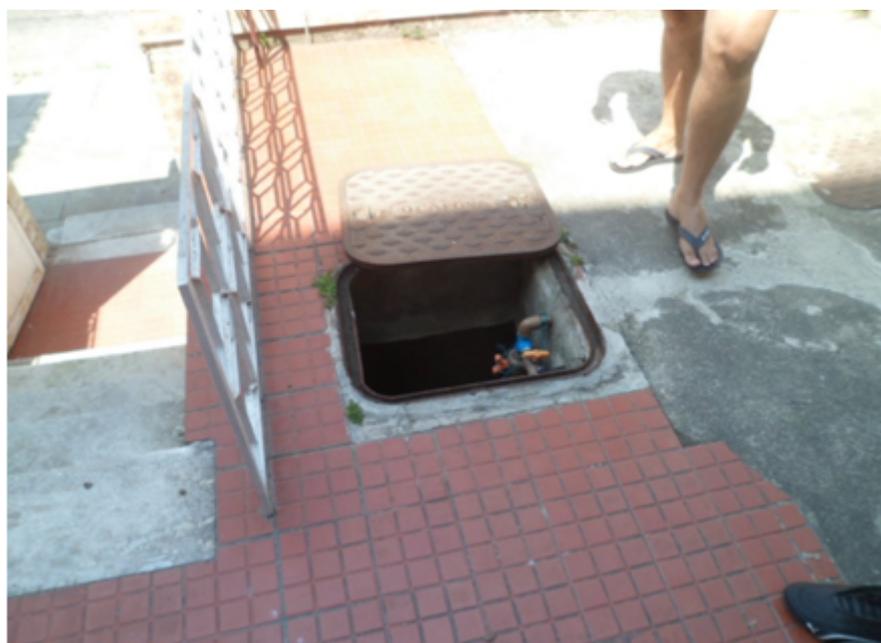
Ao chegarmos na residência do Sr. Adriano, observamos, que o registro dentro da cisterna estava totalmente fechado e ao abri-lo, percebemos um fluxo de água normal e constante, conforme registrado nas fotos nº 04 e 05.

Foto 03 – Cisterna com registro fechado

Conclui-se que a residência do reclamante possui um reservatório inferior (cisterna), devidamente abastecida com água fornecida pela CEDAE, comprovada pela foto nº 04 e 05. Informamos que ao abrir a cisterna, encontramos o registro totalmente fechado, entretanto com a capacidade de água acima da metade.

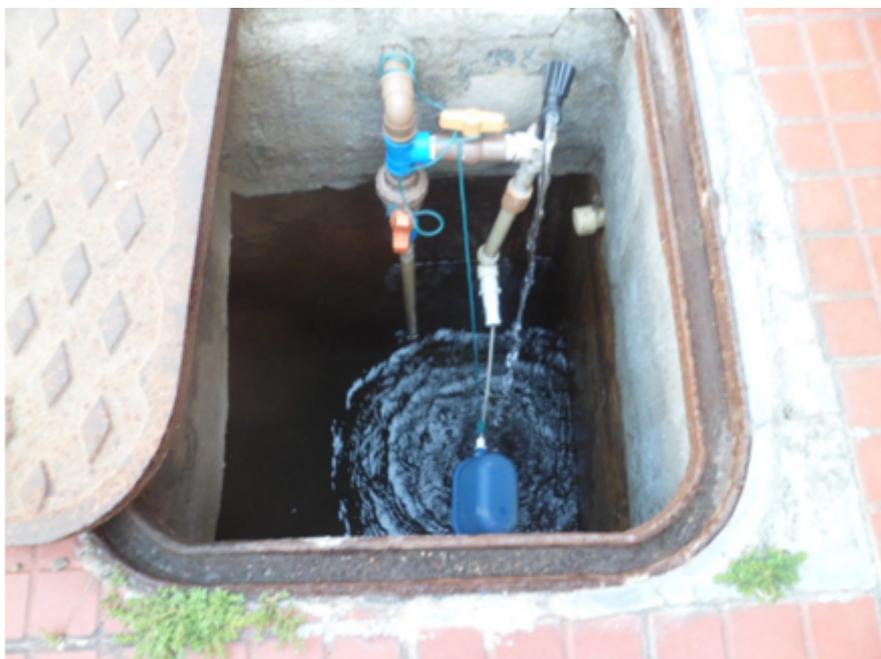
Foto 04 – Cisterna com Torneira Aberta com bom Fluxo D'Água

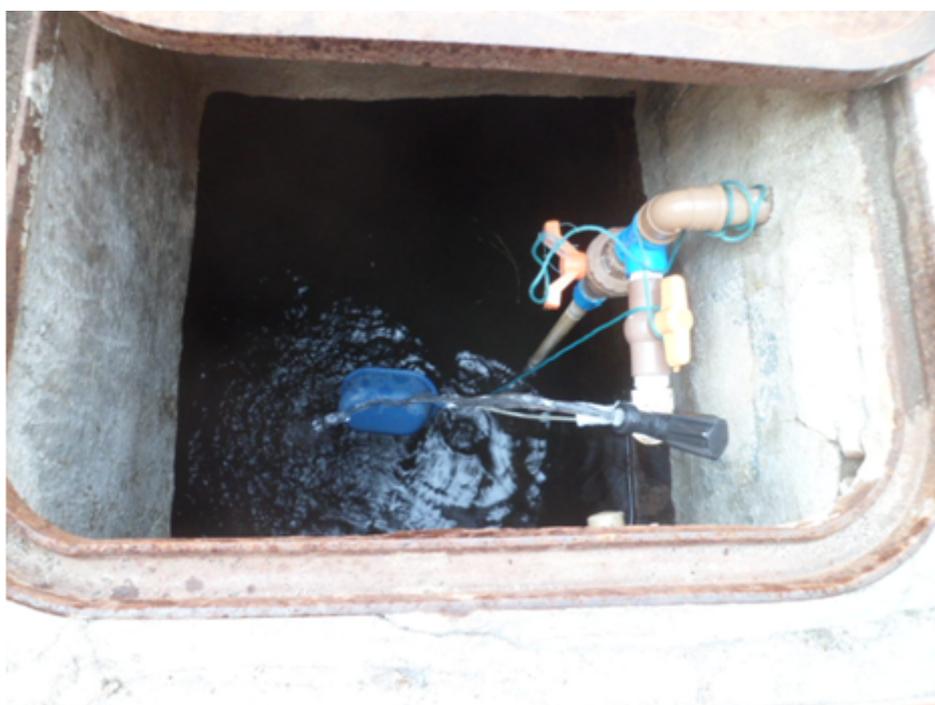
Foto 05 – Cisterna com torneira aberta com bom fluxo d'Água (vista superior)

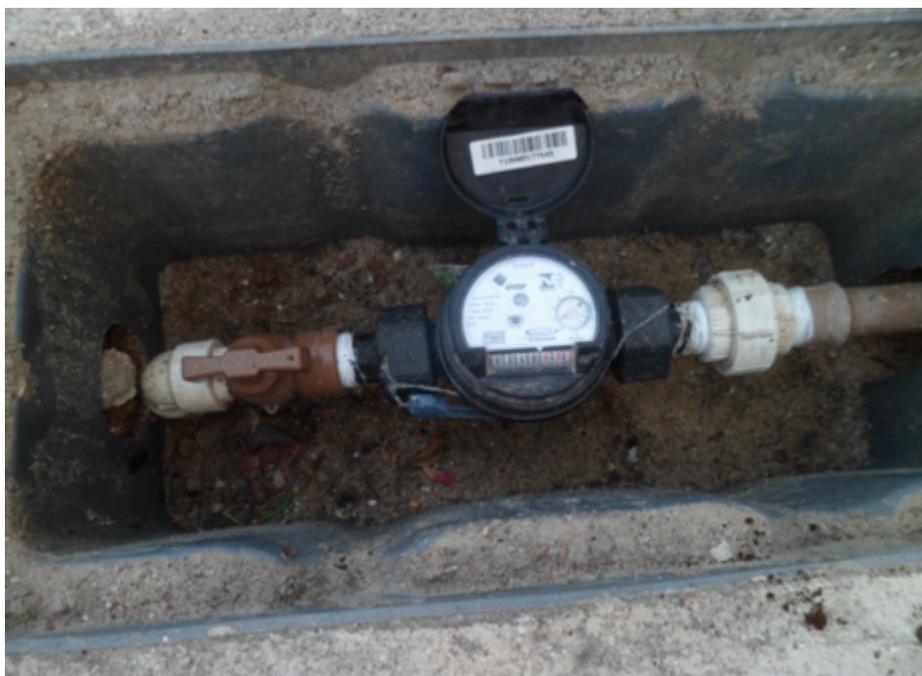
Foto 06 – Hidrômetro na calçada da residência

De acordo com a Vistoria Técnica realizada, referente aos problemas supracitados com a falta de abastecimento e pressão de água, foi observado que existem 02 (dois) hidrômetros instalados na residência do reclamante, 01 (um) novo instalado na calçada em frente à casa e outro antigo no instalado no corredor da residência, conforme fotos nº 06 e 09.

Esta CASAN solicitará a CEDAE, esclarecimentos, sobre as razões de terem na casa do reclamante dois hidrômetros, informando o agendamento para a retirada do hidrômetro que não está sendo utilizado.

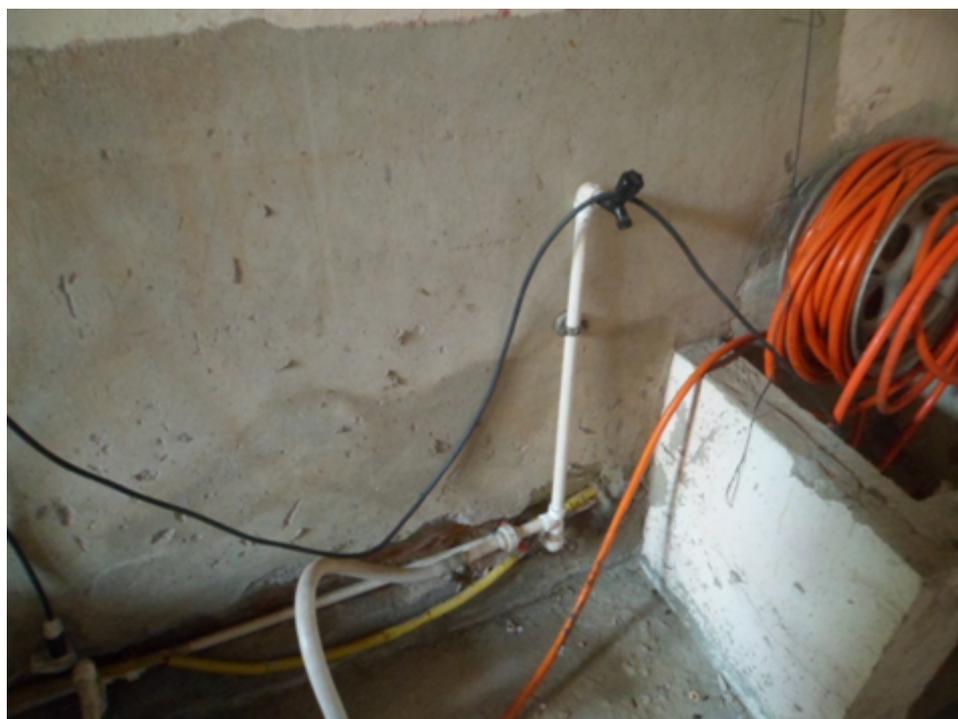
Foto 07 – Torneira no corredor da casa (sem água)

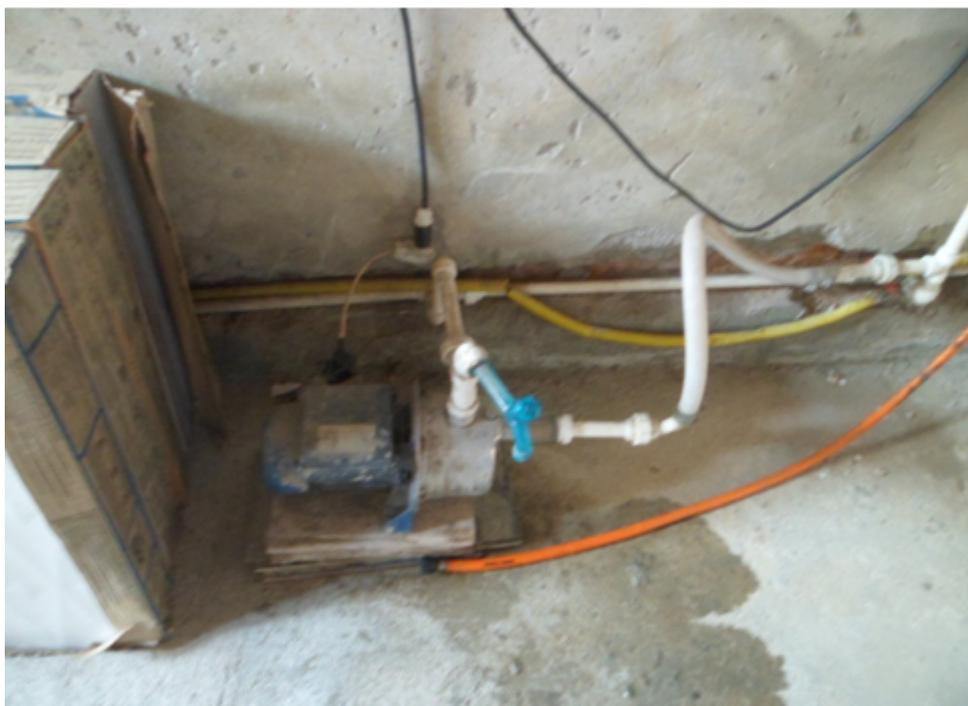
Segundo relatos do Sr. Adriano Medeiros, *”se da ao fato da água entregue pela CEDAE não ter pressão suficiente para abastecer a caixa d’água que fica no primeiro pavimento e que devido a essa falha do serviço da CEDAE me obriga a utilizar uma bomba d’água, o que me gera prejuízo financeiro, onerando muito minha conta de luz.”*

Foto 08 – Bomba que recalca para as caixas superiores

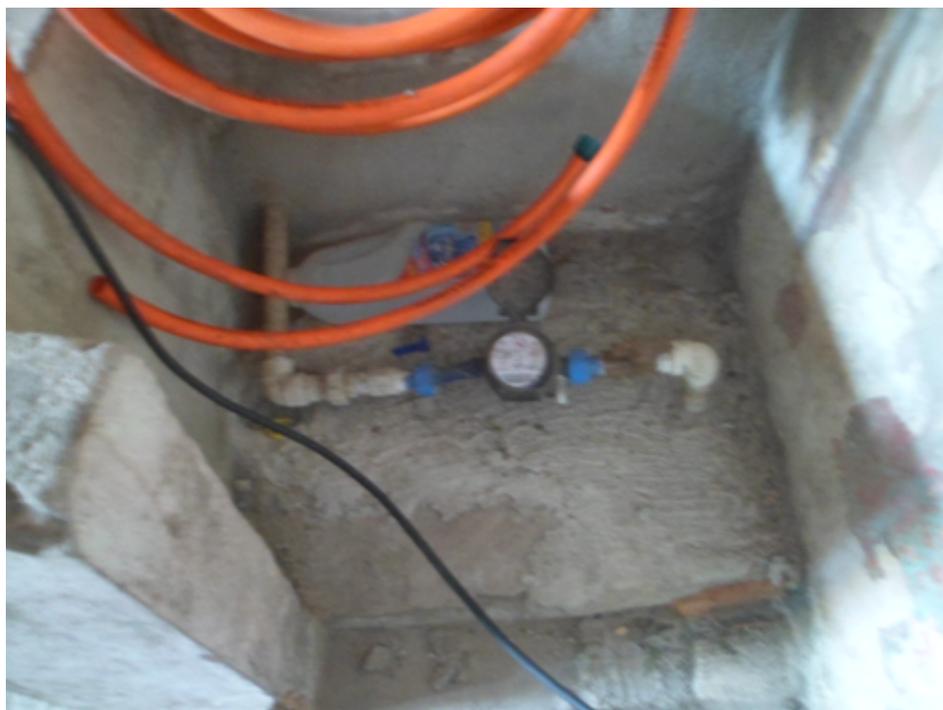
Foto 09 – Hidrômetro antigo instalado no corredor da residência

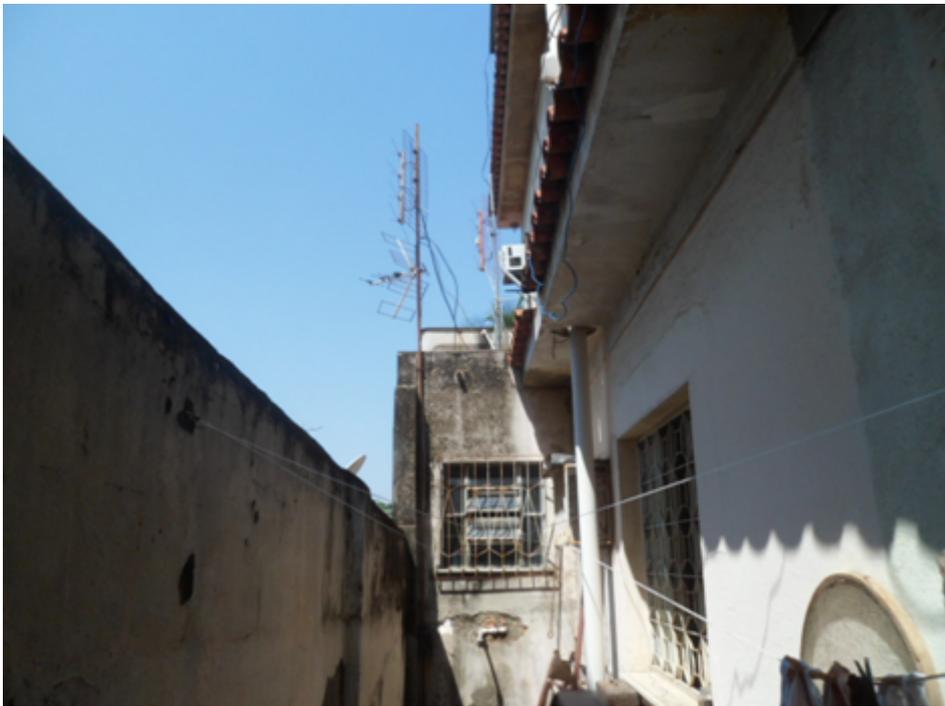
Enfatizamos que o problema do usuário reclamante, não é o desabastecimento de água em sua residência, e sim, a pressão disponibilizada para abastecer o reservatório superior localizado no primeiro pavimento de sua residência.

Foto 10 – Caixa d'água superior – aproximadamente 5m em relação ao nível da rua
