1- RF CASAN Nº: 042/2023	2 – Data da Fiscalização: 10/03/2023	3 – Concessionária Fiscalizada: Iguá Rio de Janeiro
4 – Endereço da Fiscalização: Rua Fruto do Mato, S/Nº	5 – Bairro(s): Jacarepaguá	6 - Município: Rio de Janeiro/RJ
7 – Objetivo da Fiscalização: Descrever e detalhar as condições operacionais do reservatório de água tratada, a Cargo da Concessionária para o abastecimento de água. A ação de fiscalização direta foi realizada por fiscais credenciados, visando determinar o grau de conformidade do sistema auditado.		
8 – Representes designados pela Concessionária: João Ricardo – Coordenador de água Lucas Almeida – Analista regulatório		
9 – Descrição do(s) fato(s) relevante(s) encontrado(s) na fiscalização: Conforme Relatório e documentação fotográfica em anexo.		
10 – Norma(s) Aplicável(eis): ABNT NBR 12217 – Projeto de reservatório de distribuição de água para abastecimento público. ABNT NBR 12214 - Projeto de estação de bombeamento ou de estação elevatória de água. Portaria GM/MS nº 888/21 – Procedimentos de controle e de vigilância da qualidade da água para consumo humano e seu padrão de potabilidade. Decreto nº 48.225/22 – Regulamento dos serviços de abastecimento de águ

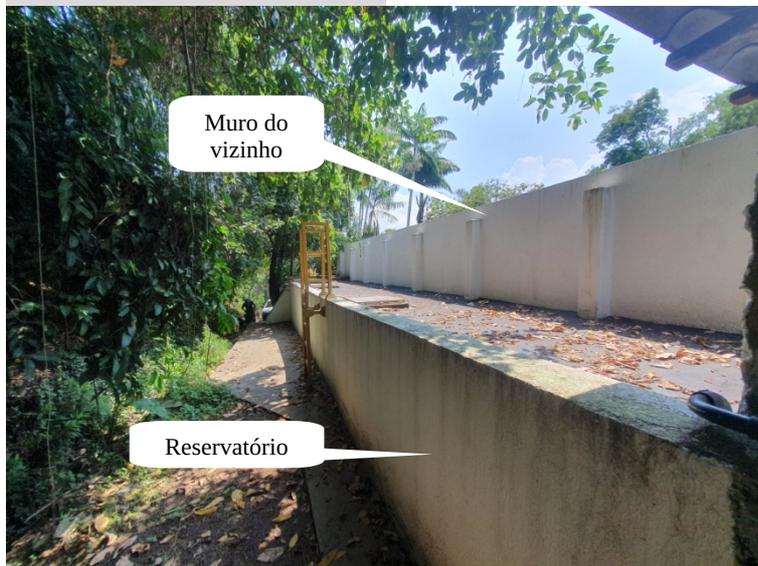
FOTO N° 1

Foi constatado que o reservatório fica anexo ao muro de morador de condomínio, impossibilitando o acesso ao redor de toda estrutura.

Muro do vizinho anexo ao reservatório

- O muro do vizinho não permite acesso ao reservatório por completo, para verificar a sua integridade física bem como possíveis infiltrações e vazamentos;
- Providenciar vistoria do lado do reservatório dentro desse terreno vizinho e apresentar laudo;
- Verificar a possibilidade de efetuar uma faixa de domínio no lado do vizinho para acesso ao reservatório.

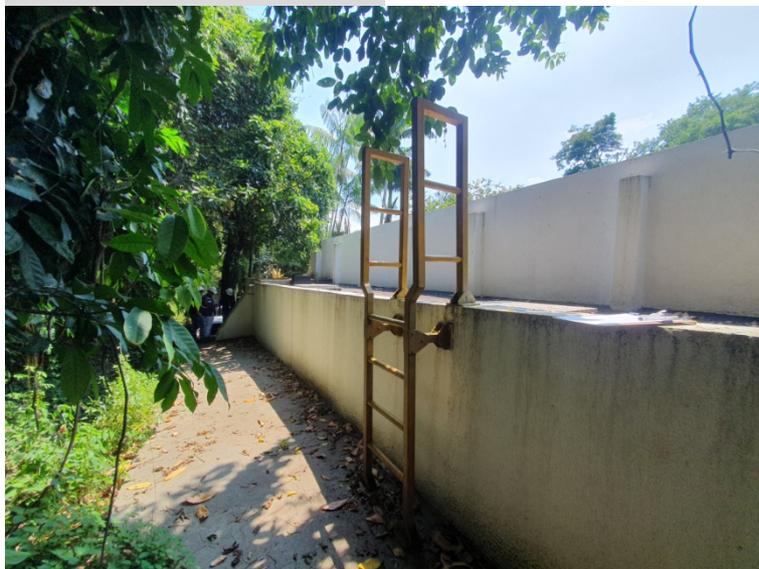
FOTO N° 2

Escada de acesso a laje de cobertura

- A escada **não** está conforme preconiza as Normas regulamentadoras do Ministério do Trabalho, portanto deve ser adequada.

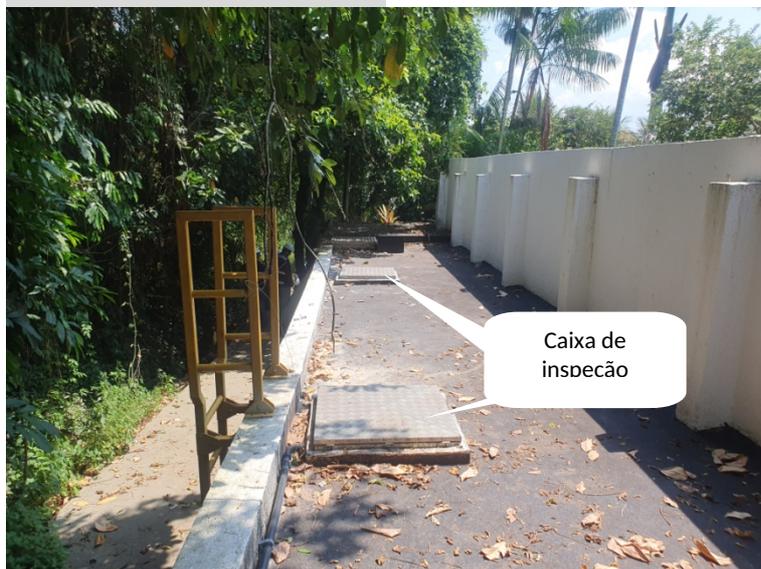
FOTO N° 3

Falta de segurança nas caixas de inspeção

- Providenciar cadeados para caixa de inspeção;
- Instalar iluminação externa no reservatório.

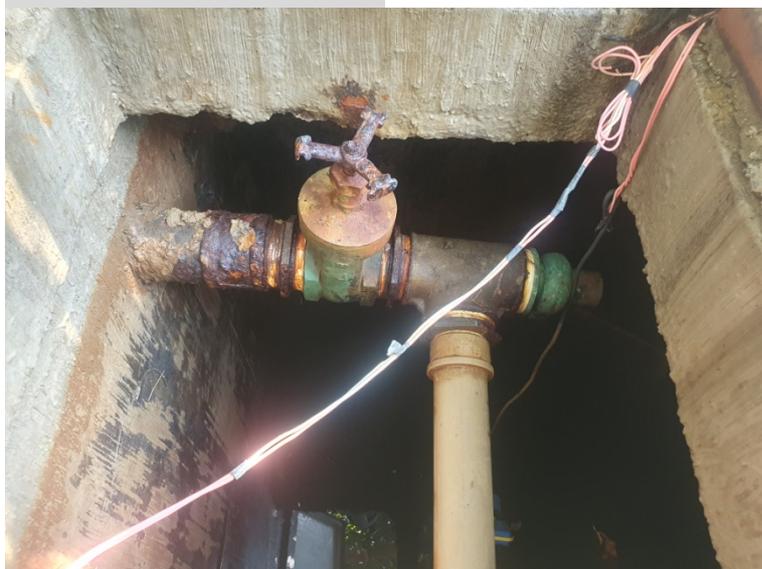
FOTO N° 4

Falta de manutenção

- Providenciar manutenção nas tubulações e registro de entrada, com substituição das peças em corrosão.

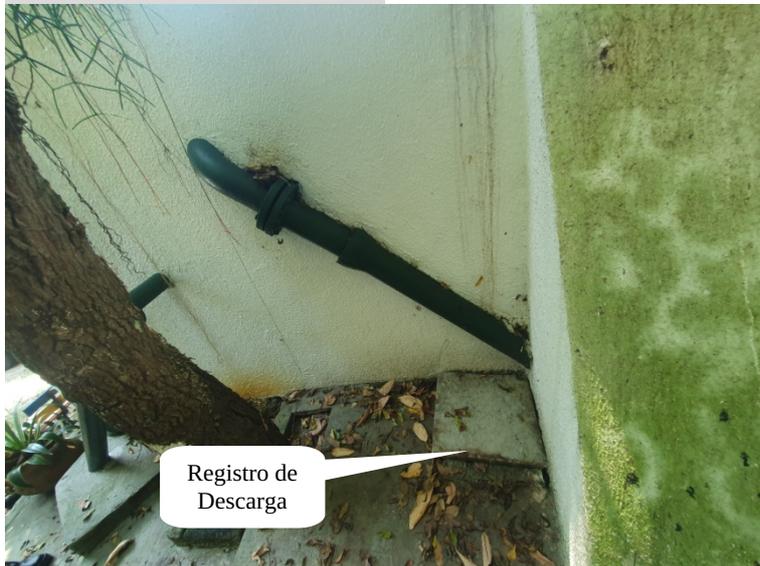
FOTO N° 5

Registro de descarga do reservatório

- Limpeza no entorno da caixa e vedação da caixa para evitar infiltrações por água de chuva;
- Providenciar fechamento da caixa com tampa e cadeado ou substituir o registro com volante para registro com cabeçote (volante avulso a ser armazenado na elevatória). Ou ainda, cercar a área do reservatório para evitar acesso de terceiros.

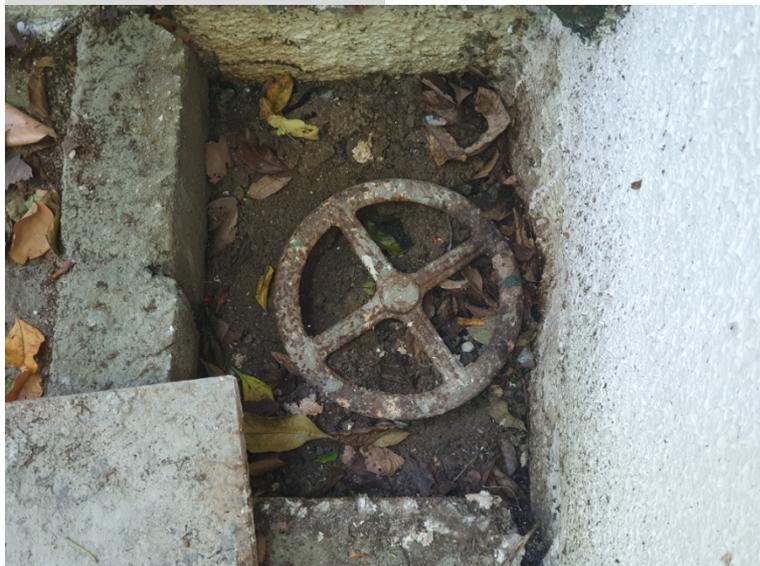
FOTO N° 6

Registro de descarga do reservatório

- Retirar entulho e terra dentro da caixa para permitir acesso ao registro;
- Manutenção do volante do registro com limpeza e pintura ou troca.

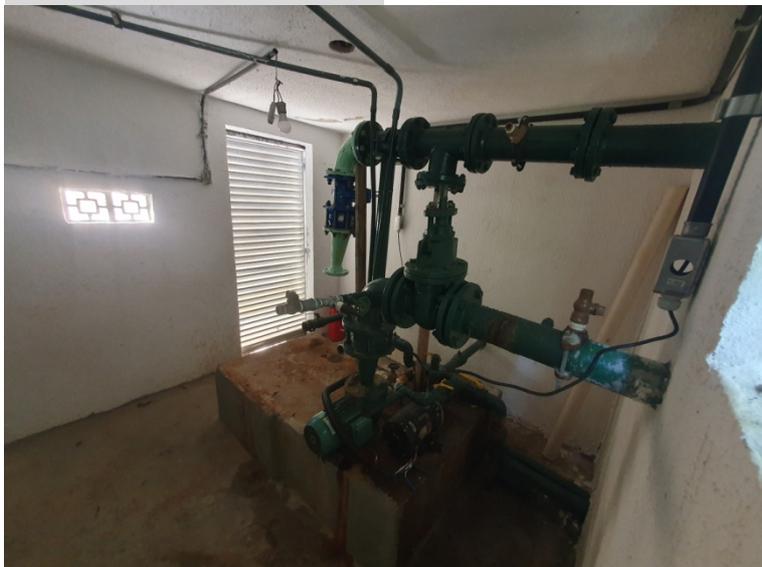
FOTO Nº 7

Elevatória de Água Tratada Fruto do Mato

A elevatória de água tratada Fruto do Mato estava fechada e carece de vistoria específica.

- Não se teve acesso a sala de máquina (porta fechada e o responsável da Iguá não a tinha no momento), porém, durante a vistoria, a bomba não chegou a ser acionada por conseguinte, não foi constatado o funcionamento do sistema durante a vistoria. Nesse sentido, a elevatória deve ser vistoriada em uma outra oportunidade;
- Instalar sistema motor-bomba reserva.

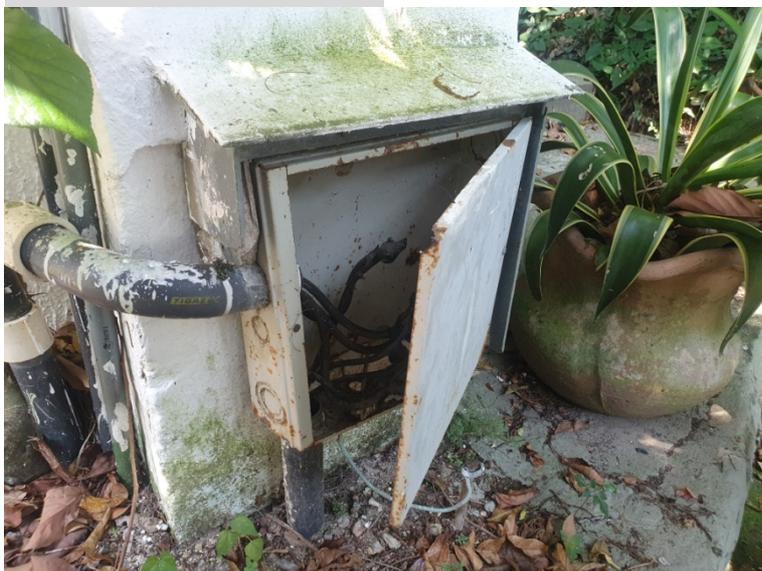
FOTO Nº 8

Quadro metálico

- Recuperar quadro metálico de energia.

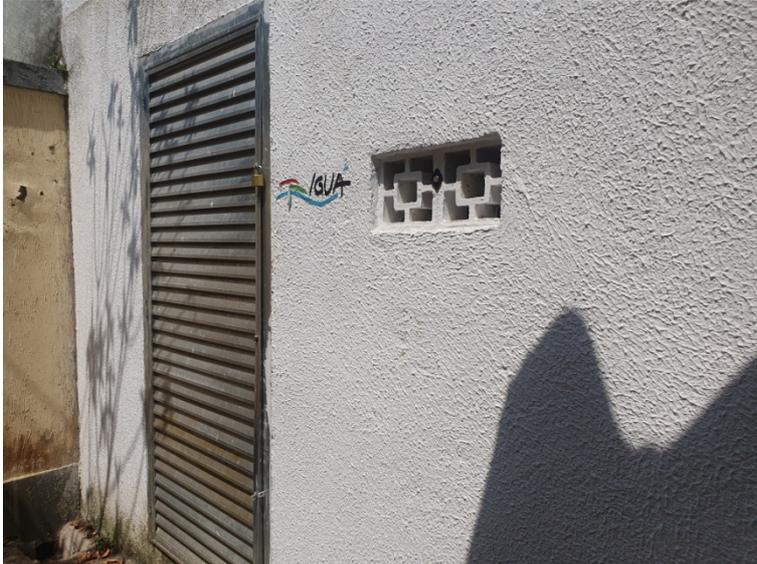
FOTO N° 9

Elevatória de Água Tratada Fruto do Mato

- Manutenção das partes em corrosão (limpeza e pintura) ou troca da porta de acesso, que deverá possuir maçaneta;
- Colocar placa de identificação da unidade.

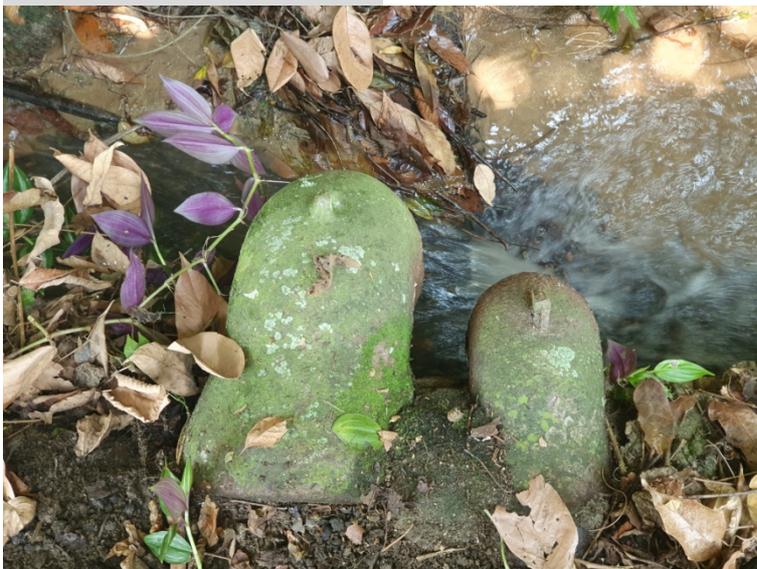
FOTO N° 10

Descarga do reservatório / Estravador

- Operacional. Sem comentários.
