RELATÓRIO DE FISCALIZAÇÃO

AGENERSA/CASAN Nº 44/2023

Reservatório Caixa D'água

Rio claro / RJ

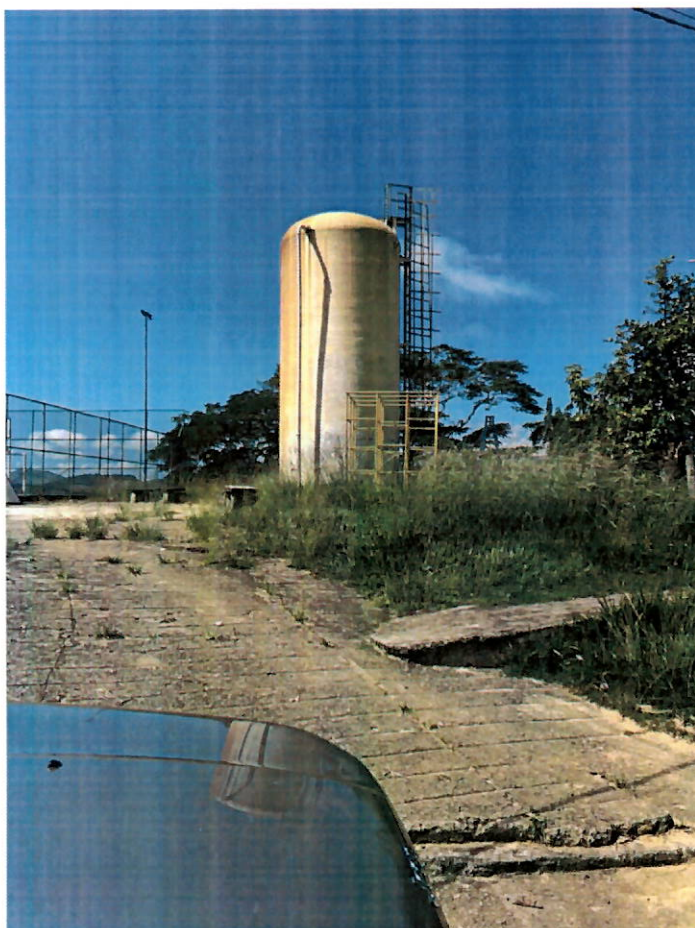
O reservatório não possui nenhuma placa de identificação com o nome e logomarca da Concessionária

O terreno do Reservatório não apresenta delimitação de tipo algum, encontra-se totalmente sem isolamento, quer seja por cerca ou por muro.

Não foi verificada existência de iluminação no entorno do reservatório para o caso de necessidades de intervenção em horário noturno.

- a) Providenciar placa de identificação com nome e logomarca da Concessionária;
- b) Apresentar um plano, com seu respectivo cronograma para reforma e resolução dos problemas (não conformidades) apresentados por este relatório.

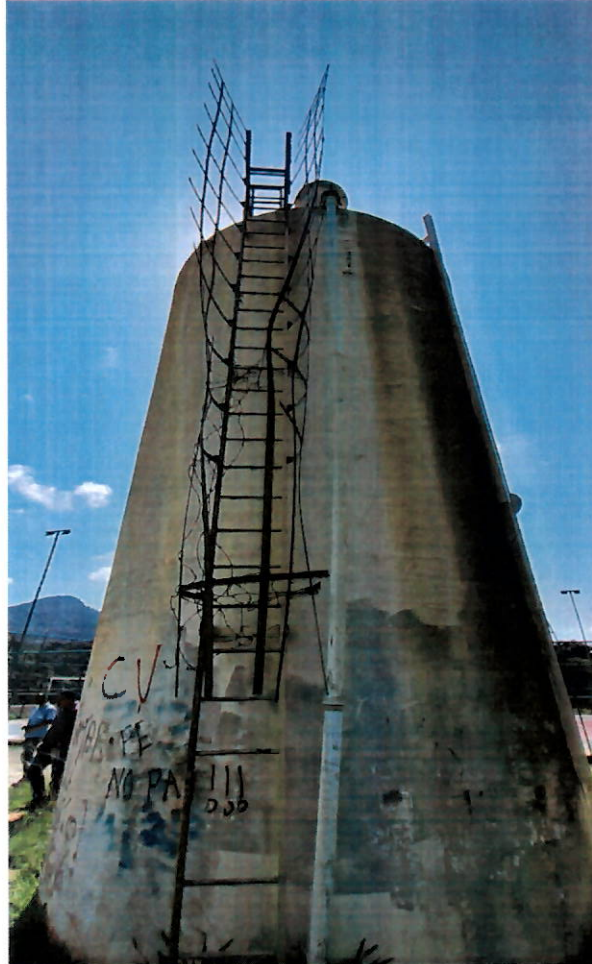
Reservatório apresenta pontos de corrosão;

Segundo informação do funcionario da Cessionária o extravasamento ocorre somente a noite. A água que extravasa escorre pelas paredes do reservatório, já que este não possui duto de escoamento na daida do extravasor para direcionar a agua para a destinação correta.

Não possui duto de ventilação para entrada e saída de ar.

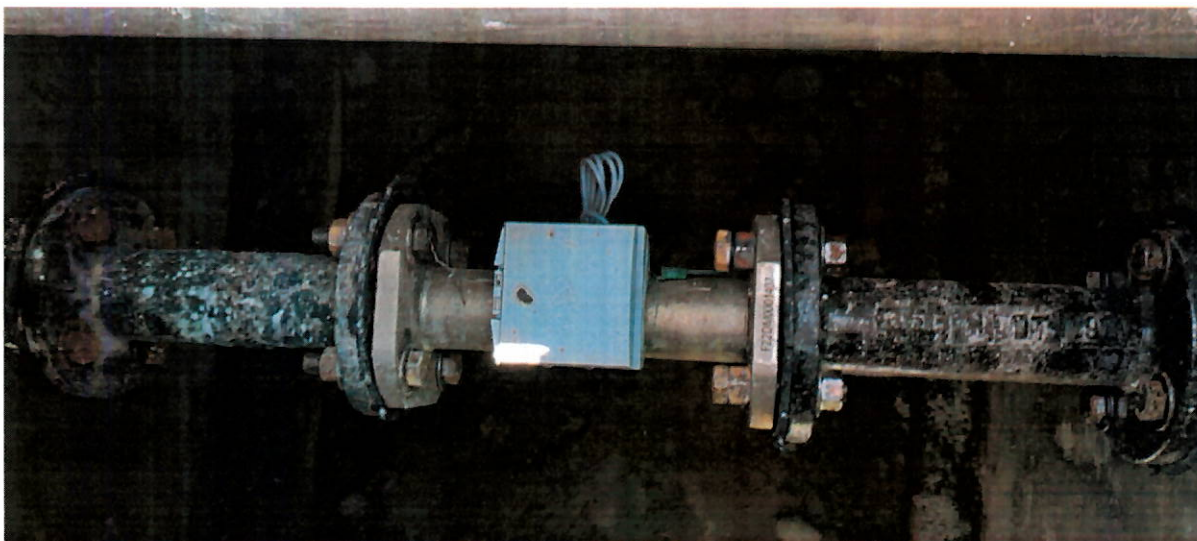
Apresenta Macromedidor na saída do Reservatório;

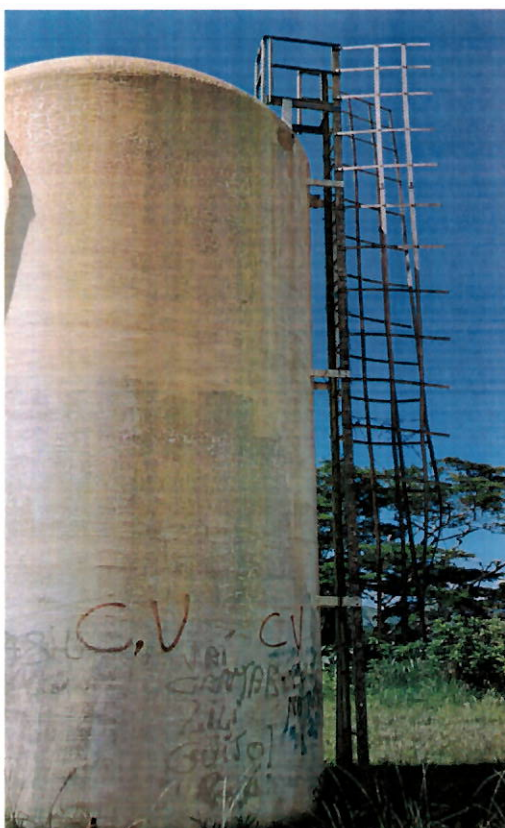
A escada externa de acesso ao topo do reservatório encontra-se totalmente precária, sem guarda corpo, apresentando pontos de corrosão, uma parte encontra-se com isolamento feito em arame farpado para impedir que pessoas estranhas tenham acesso ao topo do reservatório ou seja totalmente fora das normas de segurança;
