RELATÓRIO DE FISCALIZAÇÃO

AGENERSA/CASAN Nº 45/2022

Estação de Tratamento de Esgoto BACAXÁ

Saquarema / RJ

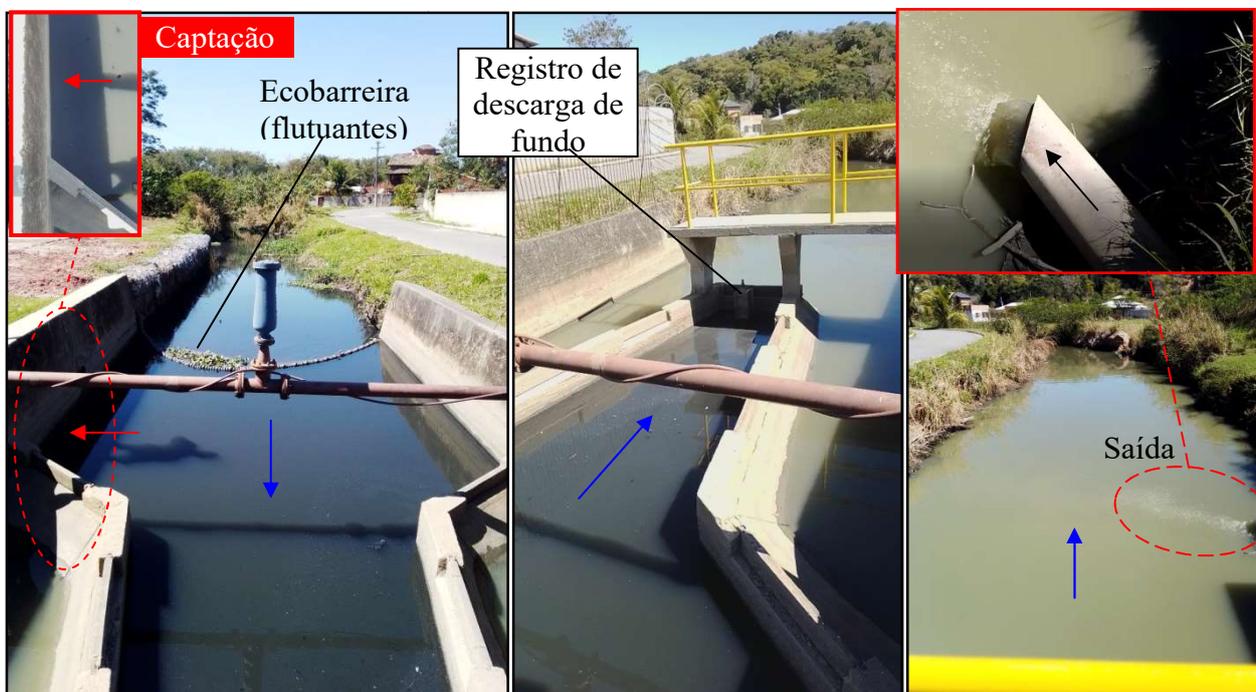
Figura 3 – Afluentes da ETE Bacaxá: linha de recalque de esgoto bruto (travessia) e captação fluvial do Rio Bacaxá em regime de tempo seco (vistas de montante e jusante). Em destaque o registro de descarga de fundo (fechado) da captação do rio e a saída do efluente tratado da ETE

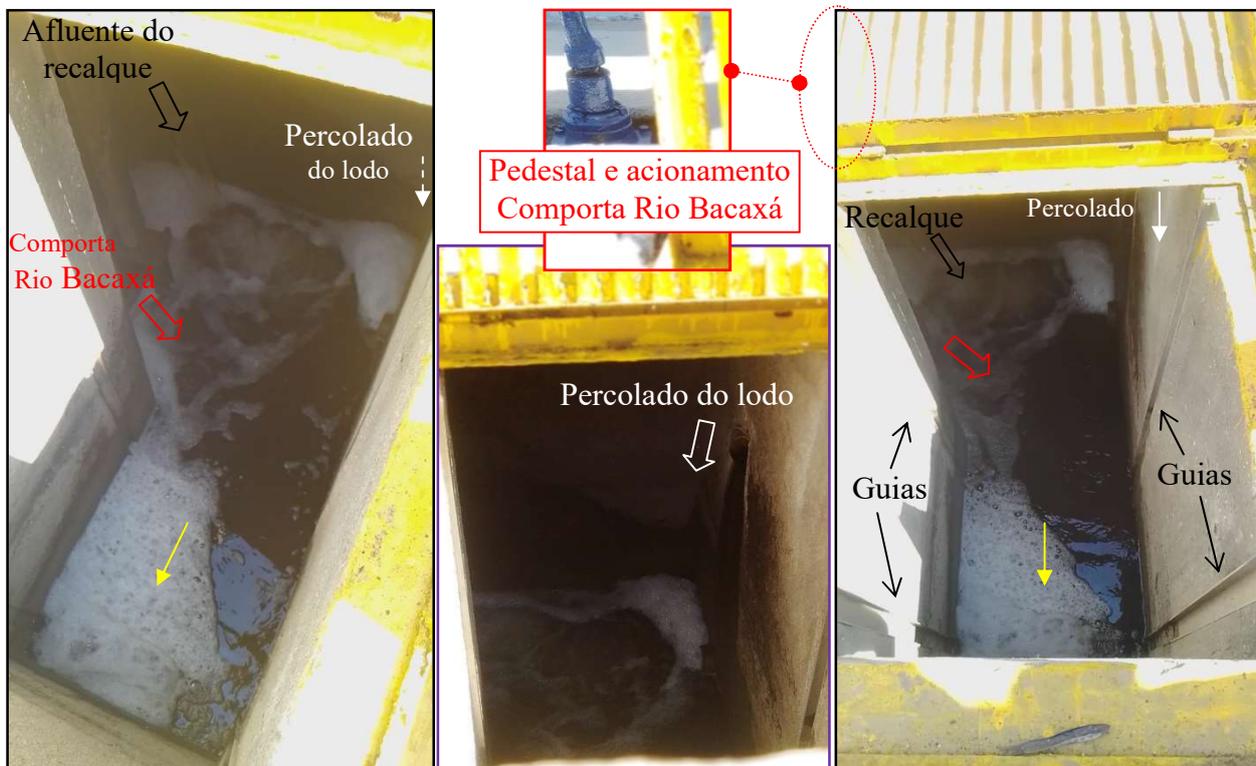
Figura 4 – Caixa de chegada: chegada do recalque e da captação do rio Bacaxá (afogada), com grade de malha grossa de limpeza manual (afogada, entre as guias para stop-logs), retorno do percolado da desidratação do lodo

- a) O gradeamento de abertura de malha grossa está trabalhando afogado na caixa de chegada, portanto rever a situação operacional para não trabalhar desse modo (vide Figura 4), principalmente em tempo seco, já que o registro de fundo da interceptação do Rio Bacaxá fica fechado;

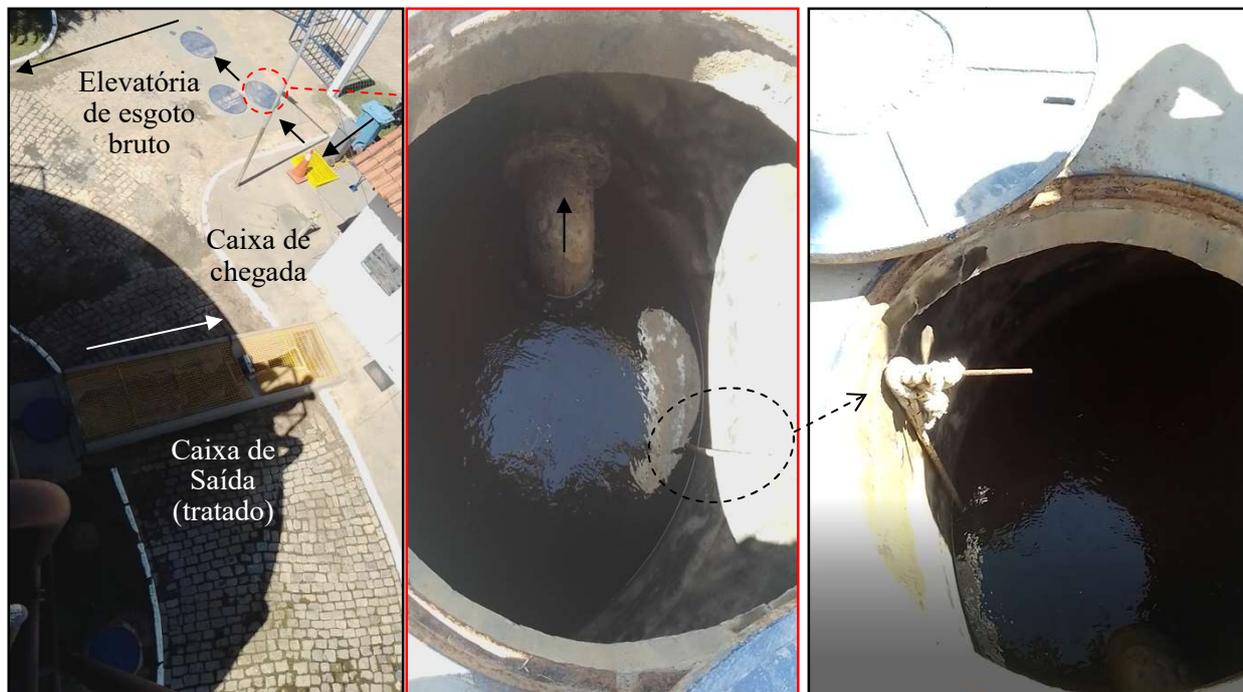
Figura 5 – Elevatória de esgoto bruto: poço das bombas submersíveis com recalque para o tratamento preliminar. Destaque para a corda amarrada no vergalhão para içar a bomba submersa

- b) Rever sistema de içamento da bomba submersível para outro (guias, correntes etc.), pois é bem rudimentar o sistema atual (vide Figura 5);
- c) Trocar a régua de medição de vazão (nível) da Calha Parshall de entrada por outra em inox (de preferência), pois está ilegível (vide Figura 7);

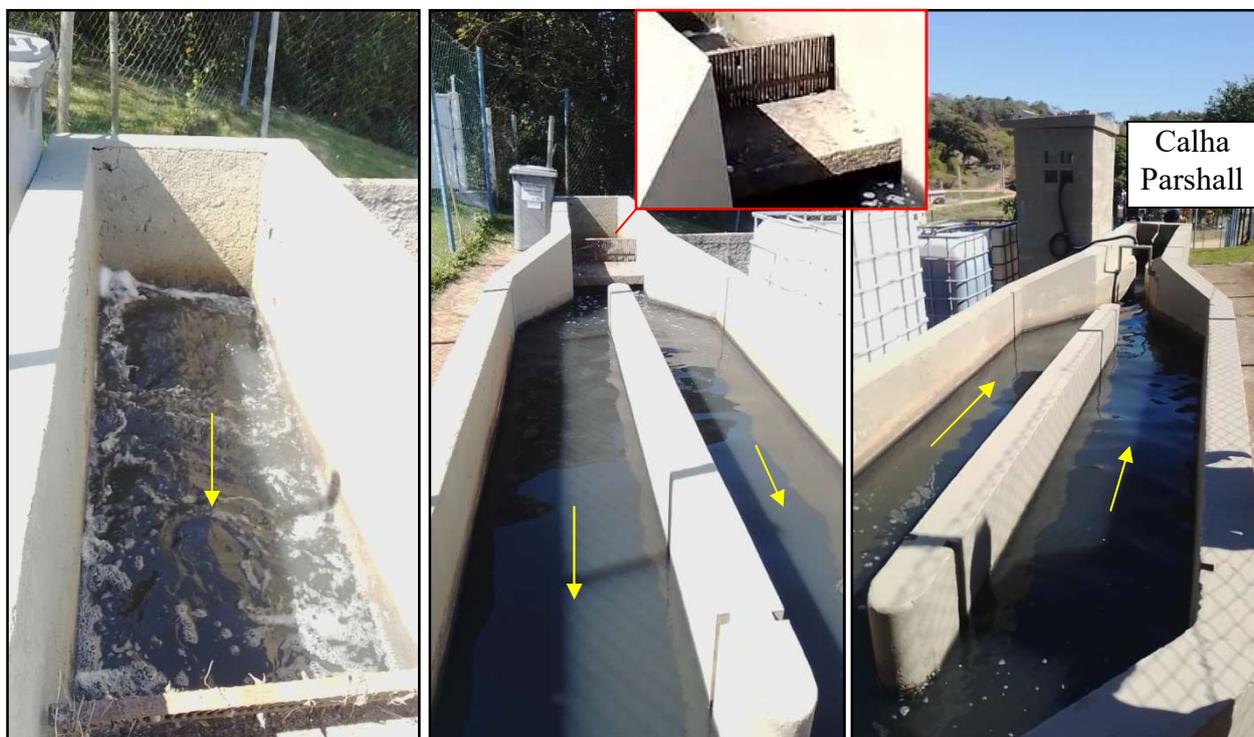
Figura 6 – Tratamento preliminar: entrada do recalque (afogada), grade a 80° com abertura de malha média e limpeza manual e desarenadores de limpeza manual (vistas montante e jusante)

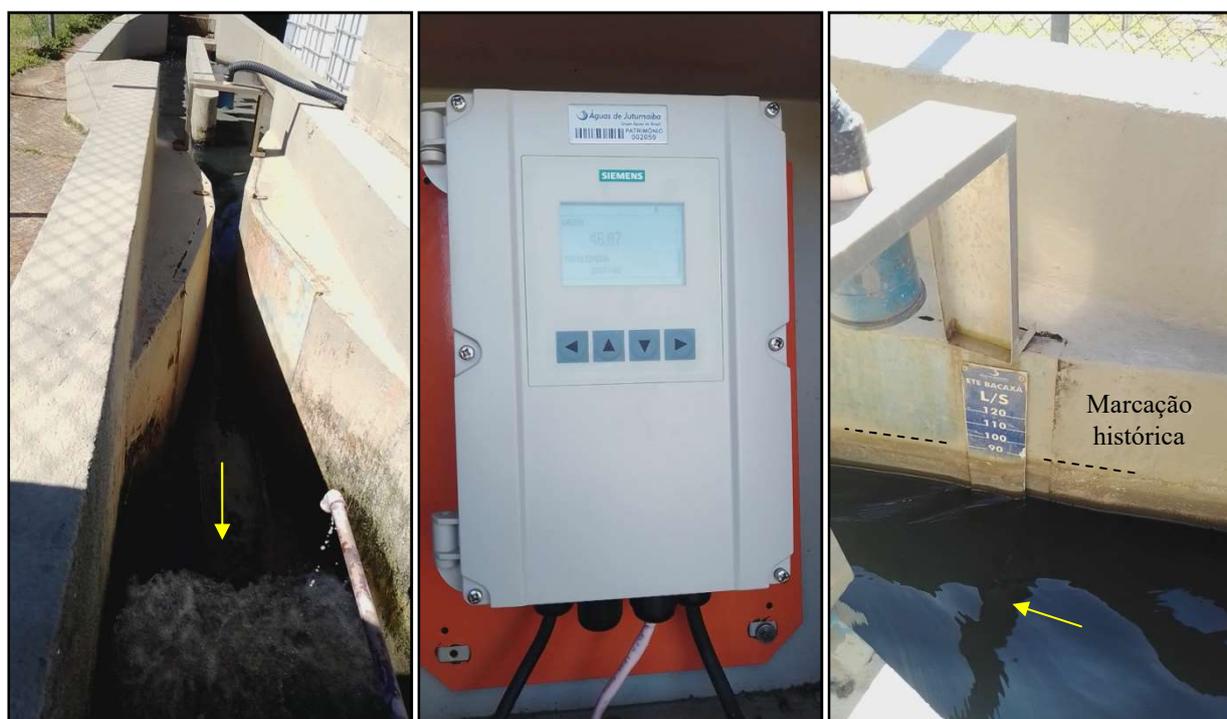
Figura 7 – Medidor de vazão de entrada: calha Parshall com sensor ultrassônico (vazão instantânea=46,07 L/s), régua ilegível (vazão máxima=85 L/s) e antiespumante na saída

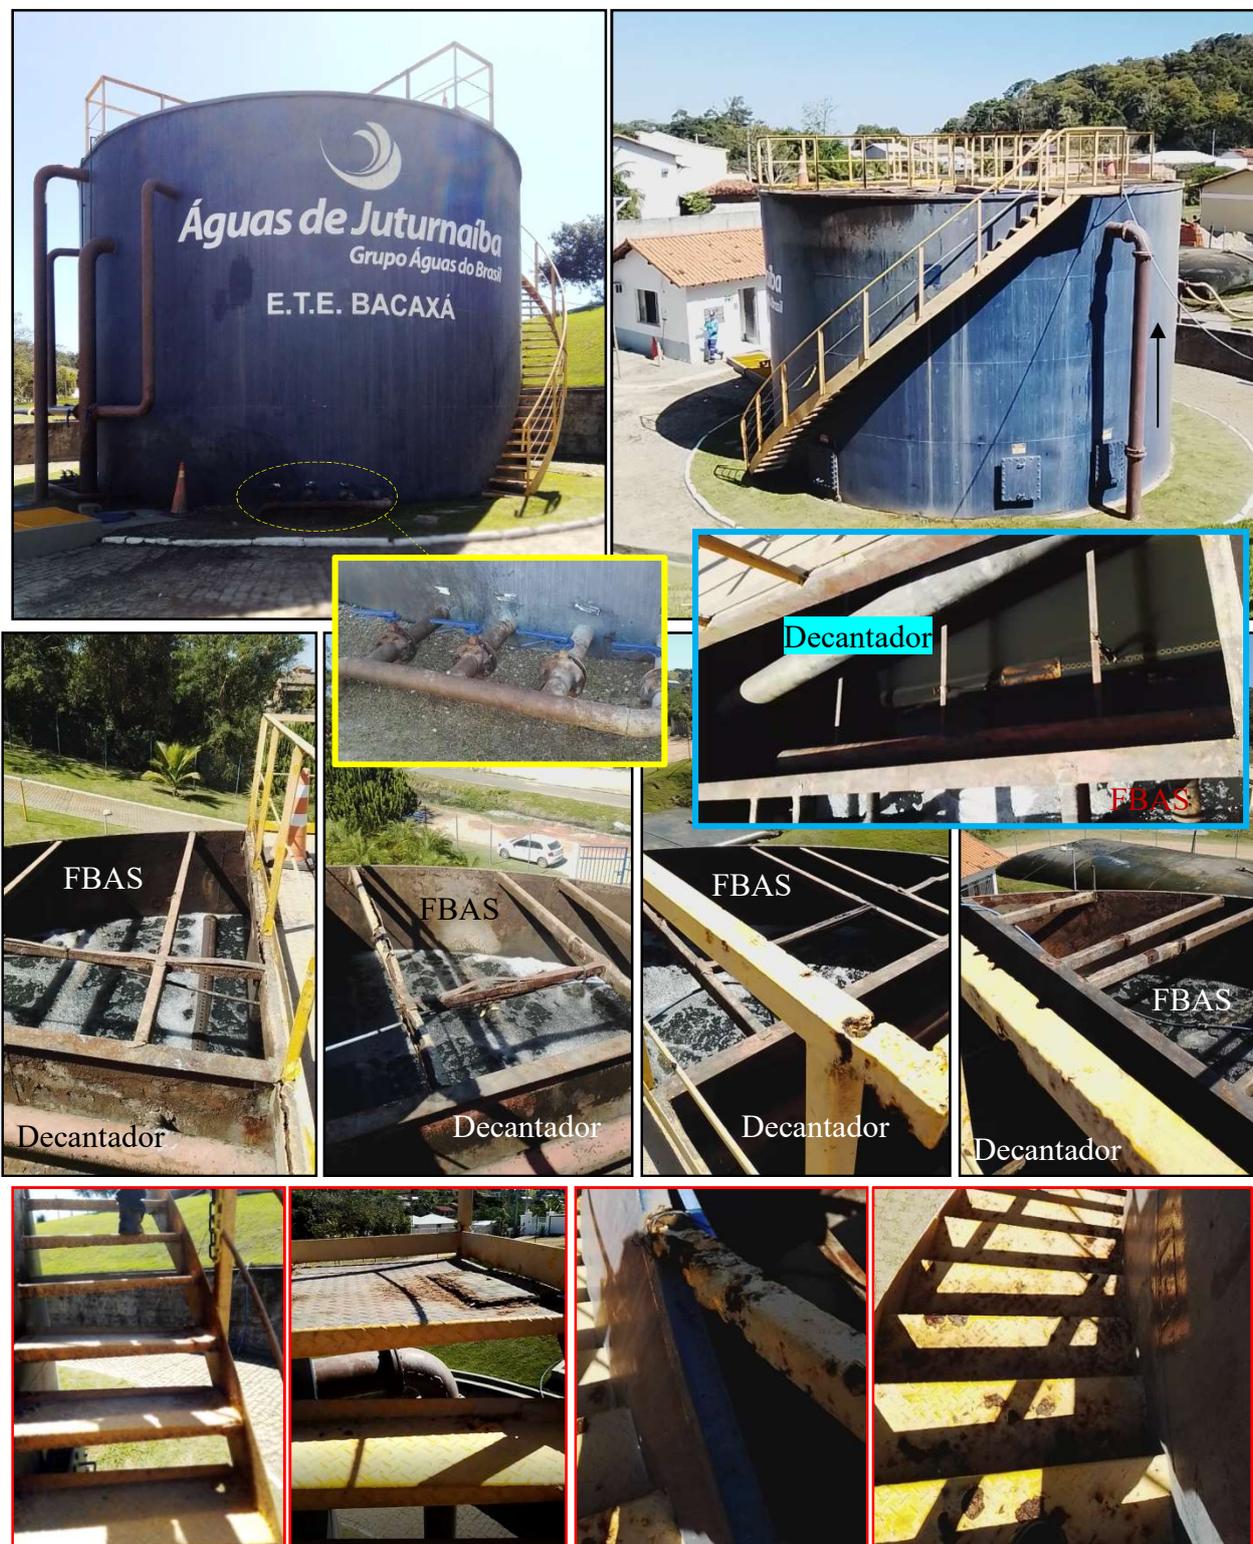
Figura 8 - Tratamento secundário com Filtro Biológico Aerado Submerso – FBAS e decantador terciário: vistas laterais, vistas superiores e destaques para a escada de acesso e para as estruturas internas aparentes muito **enferrujadas** (corrosão = risco operacional), inclusive o barrilete

- d) Apesar da proposta da CAJ de não aproveitar o tanque FBAS, como foi realizado no tanque da ETE Saquarema, é imprescindível que se retire e recupere toda a estrutura metálica do tanque FBAS em estado de deterioração (Figura 8), ou seja, trocando ou recuperando todos os elementos corroídos e enferrujados, e executando o devido tratamento e proteção superficial (pintura etc.), porque oferece riscos operacionais. Não se deve esperar o novo processo para tal medida, pois o atual deverá estar em perfeito funcionamento e sem riscos ao operador, até que se troque todo o sistema;

Entretanto, cabe esclarecer que foram identificados na Estação de Tratamento de Esgoto Bacaxá a existência de algumas não conformidades, já apresentadas acima, no título 11. Orientações, Observações e Recomendações Técnicas. As observações apresentadas não comprometem o funcionamento da ETE. Outrossim, deve ser impreterivelmente atendido a alínea d do item 11 de forma mais imediata, para não oferecer riscos ocupacionais aos operadores da ETE.

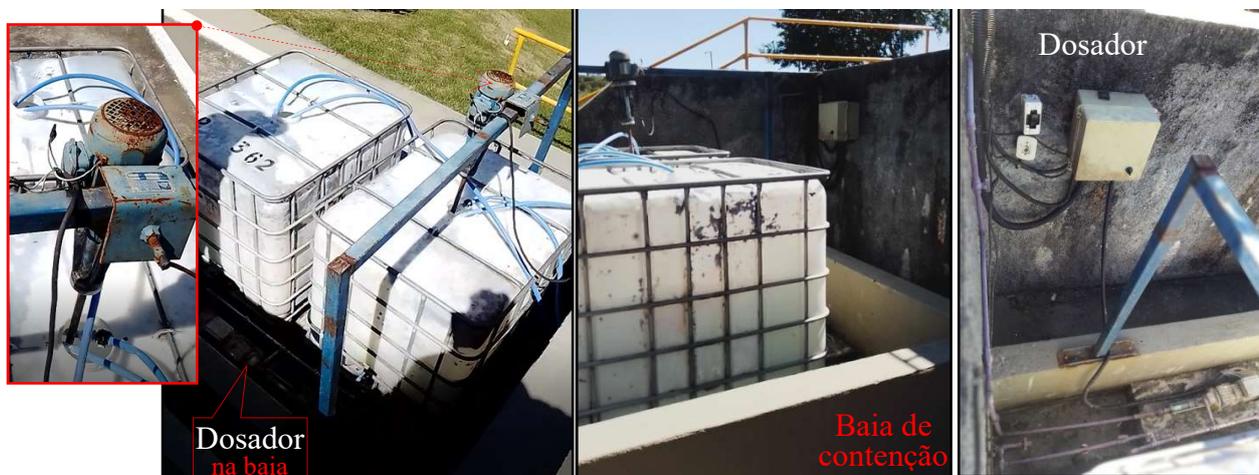
Figura 10 – Dosagem de produtos químicos: tanques de mistura e dosagem de antiespumante bisteramida (estrutura de suporte e carcaça do motor enferrujadas)

- e) Recuperar ou trocar as partes corroídas da carcaça e da estrutura suporte dos tanques de mistura e dosagem (vide Figura 10), inclusive da estrutura metálica de suporte (vide Figura 11);

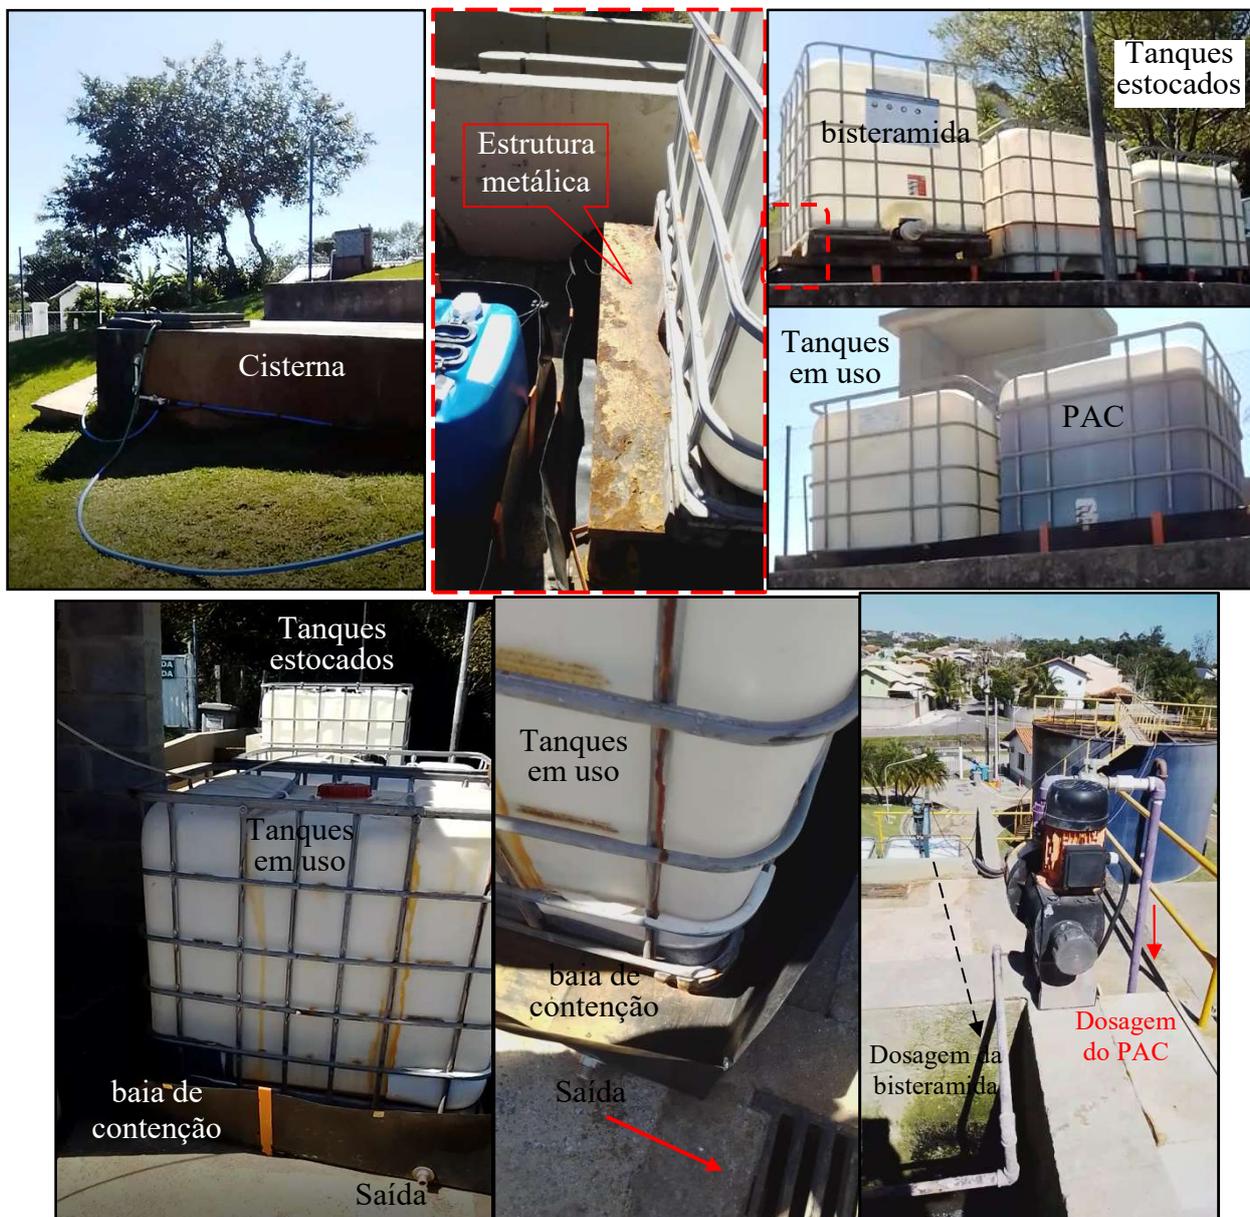
Figura 11 – Dosagem de produtos químicos: cisterna (tanque em concreto de água potável - uso na mistura); tanques de Cloreto de Polialumínio (PAC) para remoção de fósforo, dentro de baias de contenção em material plástico, mas com saída **aberta** para extravazar na caixa de ralo de drenagem ao lado; e bomba dosadora do PAC. Destaque para os tanques estocados de PAC e bisteramida apoiados em paletes de madeira sobre estrutura metálica **enferrujada**, dentro das baias plásticas

- f) Providenciar um fechamento da saída da baia plástica de contenção dos tanques de produtos químicos, para não extravazar no solo ou na rede de drenagem (vide Figura 11);
